## Zustandsbericht

| Berichtsnummer : | 0000000927819-DE968 | | |

#### Hyundai Ioniq 6 (11.2022->) Basis Elektro

| Erstzulassung / Baujahr: | 28.06.2023 / 2023 | Besichtigungsdatum/-ort: | 26.06.2026 22946 Trittau |

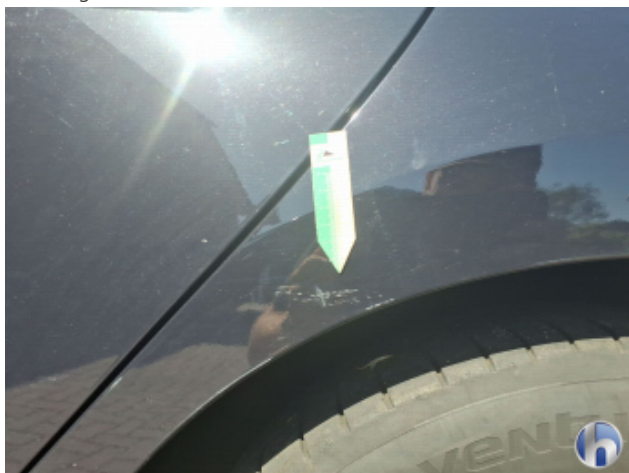
| | Bauteil | Schaden | Rep.-Art |
|---|---|---|---|
| 1. | Seitenwand - Hinten - Links | Kratzer | Smart Repair |

1. Seitenwand - Hinten - Links  
Kratzer - Smart Repair

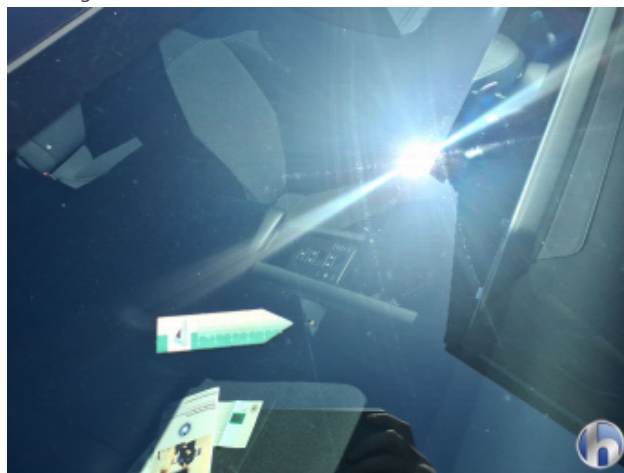
| | Bauteil | Schaden | Rep.-Art |
|---|---|---|---|
| 2. | Windschutzscheibe | Steinschlag | Smart Repair |

2. Windschutzscheibe  
Steinschlag - Smart Repair

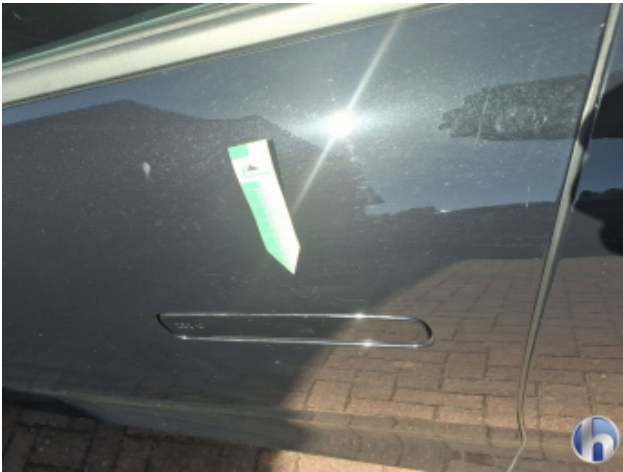
| | Bauteil | Schaden | Rep.-Art |
|---|---|---|---|
| 3. | Tür Vorne - Links | Kratzer | Smart Repair |

3. Tür Vorne - Links  
Kratzer - Smart Repair

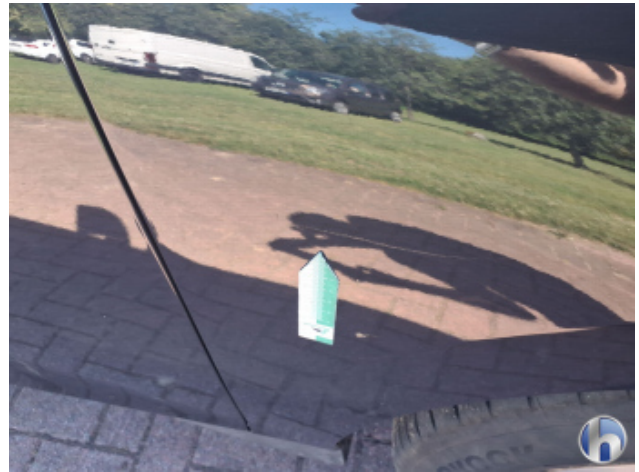
| | Bauteil | Schaden | Rep.-Art |
|---|---|---|---|
| 4. | Kotflügel Vorne - Rechts | Kratzer | Smart Repair |

4. Kotflügel Vorne - Rechts  
Kratzer - Smart Repair

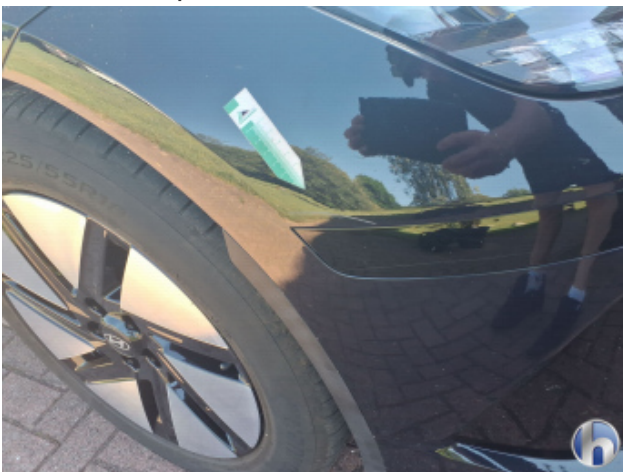
| | Bauteil | Schaden | Rep.-Art |
|---|---|---|---|
| 5. | Stoßfänger Vorne | Kratzer | Smart Repair |

5. Stoßfänger Vorne  
Kratzer - Smart Repair

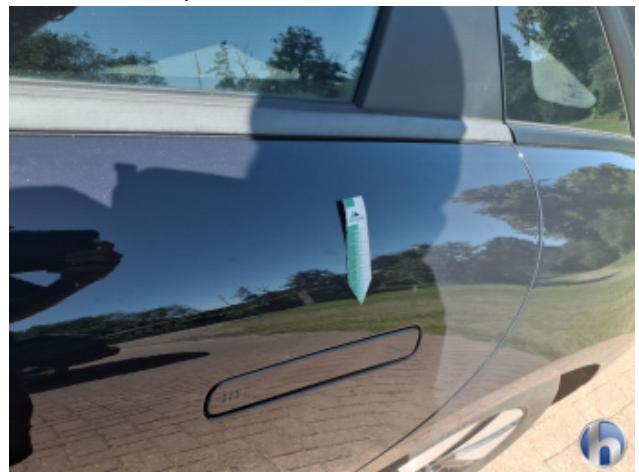
| | Bauteil | Schaden | Rep.-Art |
|---|---|---|---|
| 6. | Tür Hinten - Links | Oberflächenkratzer | Aufbereiten / Polieren |

6. Tür Hinten - Links  
Oberflächenkratzer - Aufbereiten / Polieren

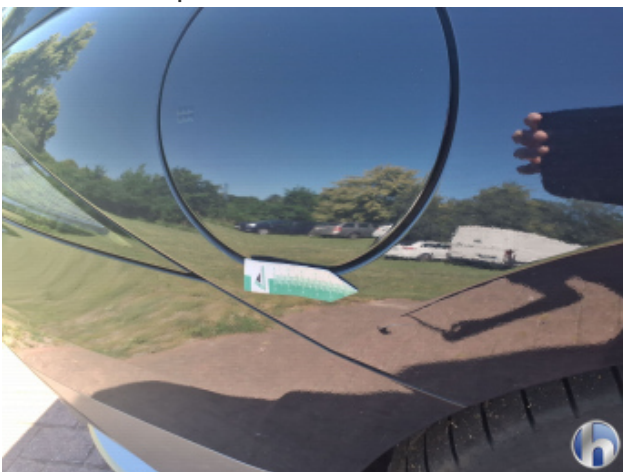
| | Bauteil | Schaden | Rep.-Art |
|---|---|---|---|
| 7. | Seitenwand - Hinten - Rechts | Oberflächenkratzer | Aufbereiten / Polieren |

7. Seitenwand - Hinten - Rechts  
Oberflächenkratzer - Aufbereiten / Polieren

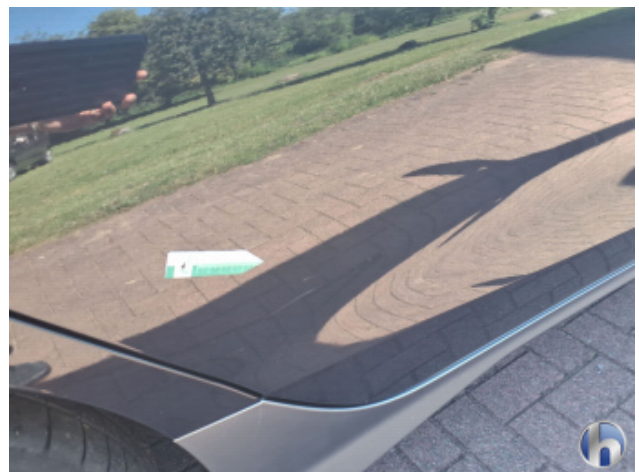
| | Bauteil | Schaden | Rep.-Art |
|---|---|---|---|
| 8. | Tür Hinten - Rechts | Kratzer | Smart Repair |

8. Tür Hinten - Rechts  
Kratzer - Smart Repair
