## Zustandsbericht

| Berichtsnummer : | 0000000927931-DE926 | | |

#### Hyundai Tucson (NX)(12.2020->) Trend Plug-In Hybrid 4WD

| Fahrzeug-Ident.-Nr.: | TMAJD812DNJ139798 | Laufleistung abgelesen: | 94846 km |

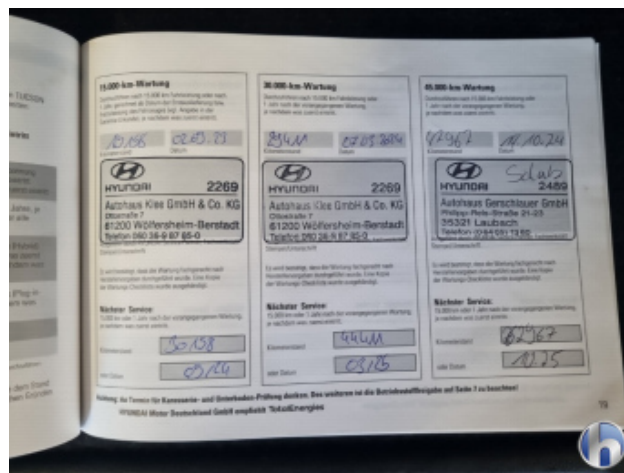
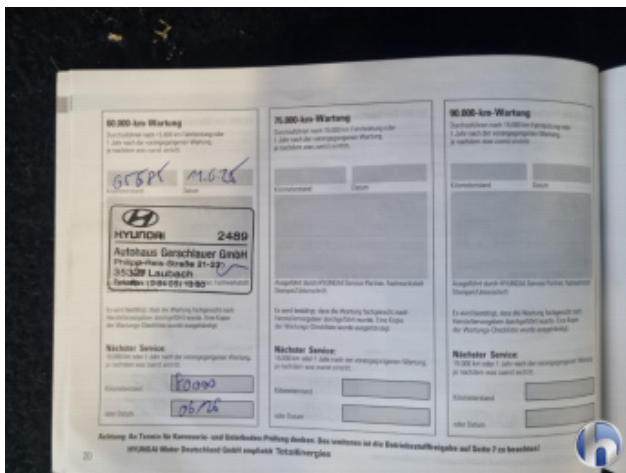
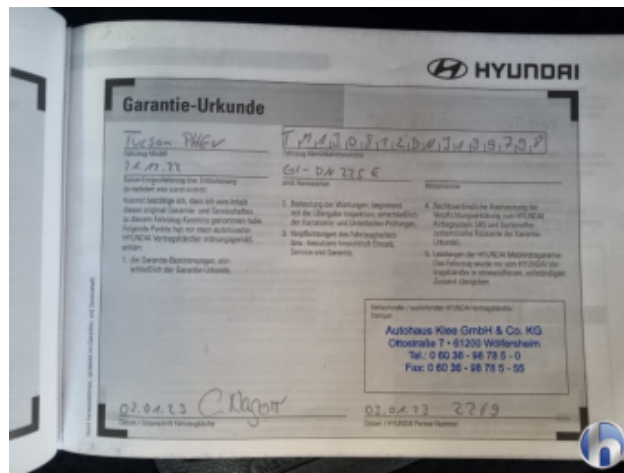
Serviceheft/Nachweis

| <b>Hinweis:</b> | *Serviceintervall nach Herstellervorgaben überzogen / fehlt (12 Monate / 15.000 km) Kostenerweiterung durch Verlust der Herstellergarantie möglich |

| | Bauteil | Schaden | Rep.-Art |
|---|---|---|---|
| 3. | Wartung überzogen / fehlt | Fährt Unruhig | Erneuern |

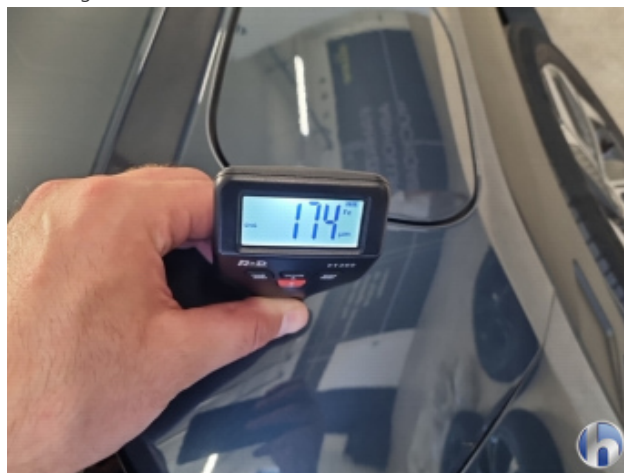
| <b>Lackschichtendickenmessung:</b> | <b>Erhöhte Lackschichtdicke</b><br>Am Fahrzeug wurde eine erhöhte Lackschichtdicke festgestellt. |

| | Bauteil | Schaden | Rep.-Art |
|---|---|---|---|
| 1. | Seitenwand - Hinten - Rechts | Nachlackiert | Ohne Reparatur |

1. Seitenwand - Hinten - Rechts  
Nachlackiert - Ohne Reparatur

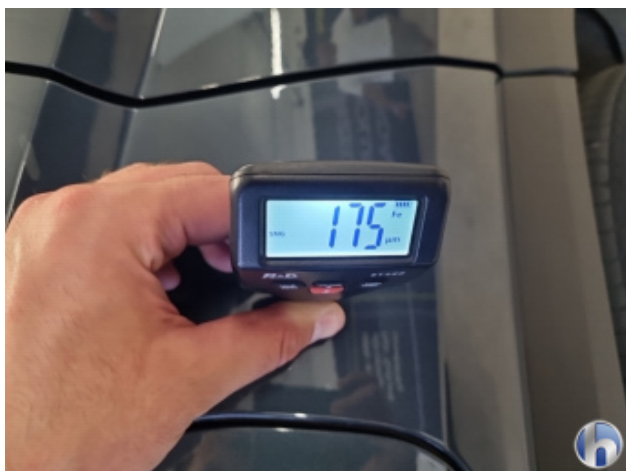
1. Seitenwand - Hinten - Rechts  
Nachlackiert - Ohne Reparatur

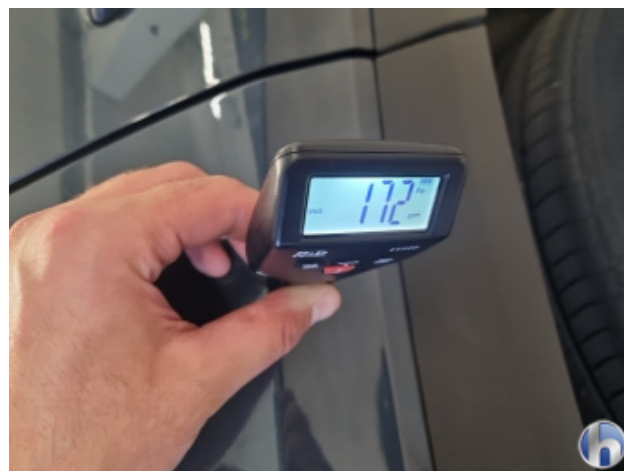
1. Seitenwand - Hinten - Rechts  
Nachlackiert - Ohne Reparatur

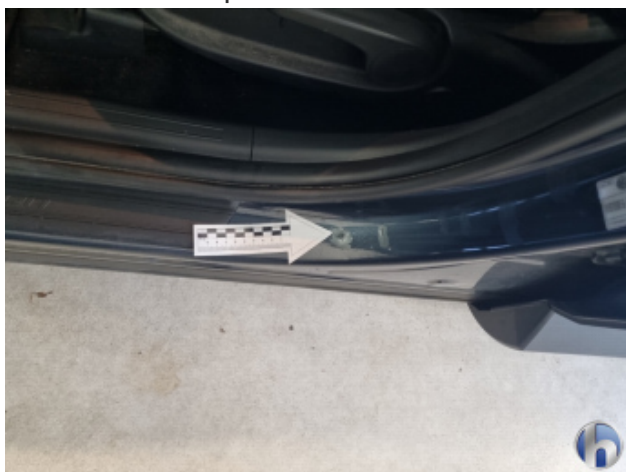
| | Bauteil | Schaden | Rep.-Art |
|---|---|---|---|
| 2. | B-Säule Mitte - Rechts | Delle | Smart Repair |

2. B-Säule Mitte - Rechts  
Delle - Smart Repair

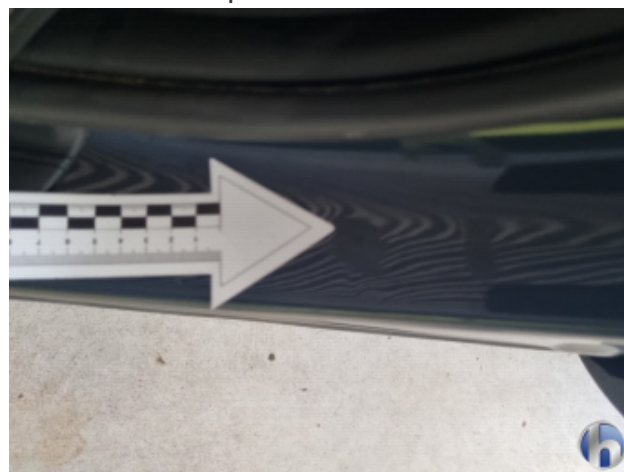
2. B-Säule Mitte - Rechts  
Delle - Smart Repair

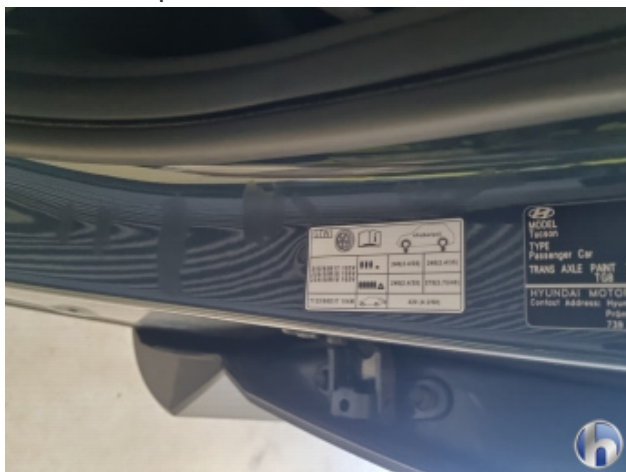
2. B-Säule Mitte - Rechts  
Delle - Smart Repair

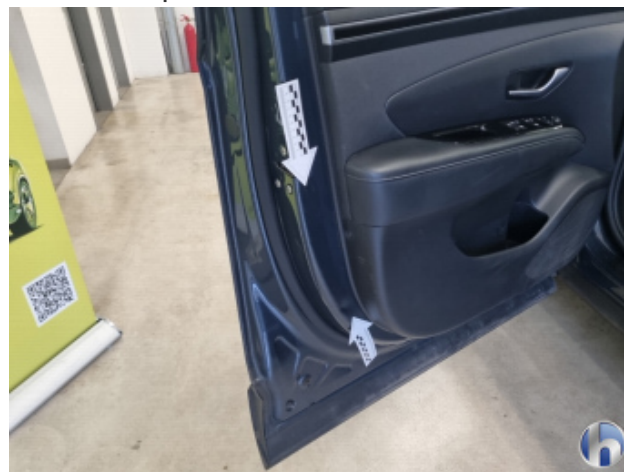
2. B-Säule Mitte - Rechts  
Delle - Smart Repair

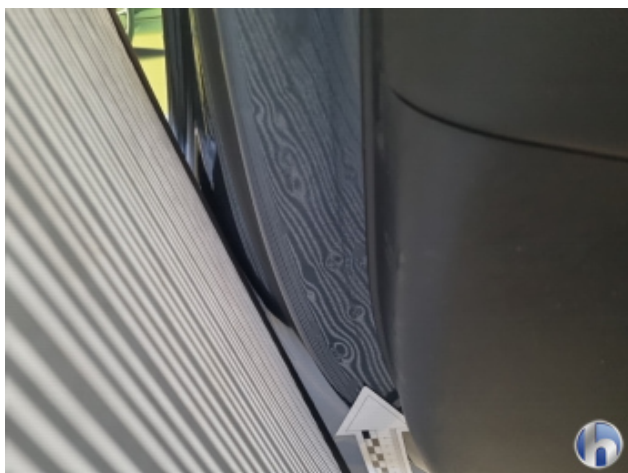
2. B-Säule Mitte - Rechts  
**Delle - Smart Repair**

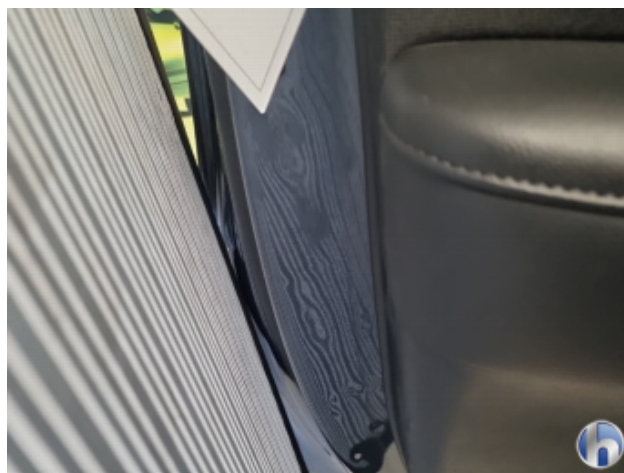
2. B-Säule Mitte - Rechts  
**Delle - Smart Repair**
