GKK Gutachten GmbH

Wertgutachten

Ihr Auftrag vom	10.06.2026 durch Raiffeisen-Impuls Fuhrparkmanagement GmbH & Co. KG
Besichtigungsort	36272 Niederaula, Industriestraße 11
Besichtigungsdatum	26.06.2026
Referenznummern	0002063293

Fahrzeugident.-Nr.	W0VZT8GP2N1030222		
Fahrzeugart	PKW - Kombilimousine	Farbton / Lackart	Grau / Metallic
Hersteller	Opel	Nächste HU	10/2027
Typ / Verkaufsbez.	Insignia B Sports Tourer 2.0 CDTi Business	Laufleistung abgelesen	85.089 km
Erstzulassung	19.09.2022	Emissionsklasse	Euro 6d
Getriebe / Gänge	Automatik / 8	Sitzplätze / Türen	5 / 5
Achsen / angetrieben	2 / 1	Anzahl Besitzer	keine Angabe
Motorart	Reihenmotor / Diesel	Hubraum / Nennleistung	1.995 ccm / 128 KW
Antriebsart	Frontantrieb

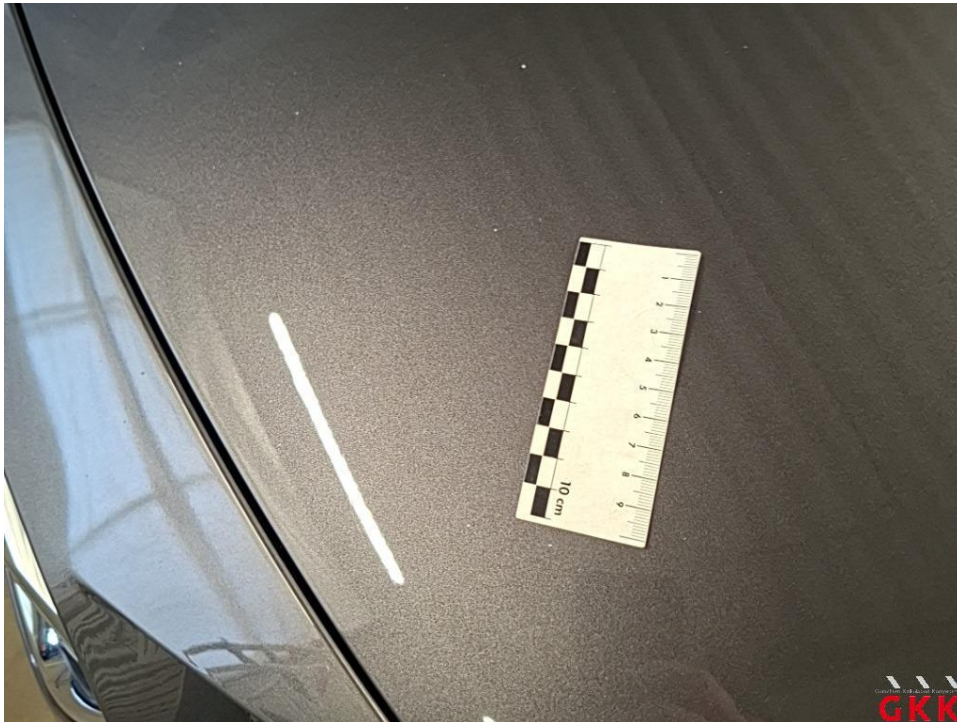
Wertbeeinflussende Faktoren		
Front (Angaben ohne MwSt.)	Reparaturkosten	MW
Motorhaube, Steinschlag, lackieren (Bild 16, Bild 17, Bild 18)	1000,64 €	600,38 €
Seite links (Angaben ohne MwSt.)	Reparaturkosten	MW
Seitenwand links, beschädigt, instand setzen - lackieren (Bild 19, Bild 20, Bild 21)	730,48 €	502,10 €
Seite rechts (Angaben ohne MwSt.)	Reparaturkosten	MW
Seitenwand rechts, beschädigt, instand setzen - lackieren (Bild 27, Bild 28)	682,60 €	473,37 €
Heck (Angaben ohne MwSt.)	Reparaturkosten	MW
Stoßfänger hinten Verkleidung -lackiert-, beschädigt, ersetzen (Bild 24, Bild 25, Bild 26)	1351,25 €	810,75 €
Reifen, Felgen, Radkappen (Angaben ohne MwSt.)	Reparaturkosten	MW
LM-Rad 1 x beiliegend, Materialabtrag, ersetzen (Bild 22, Bild 23)	164,46 €	164,46 €
Sonstiges (Angaben ohne MwSt.)	Reparaturkosten	MW
Inspektion groß Mittelklasse, fällig, durchführen	640,85 €	640,85 €

Bild 16 Motorhaube, Steinschlag, lackieren

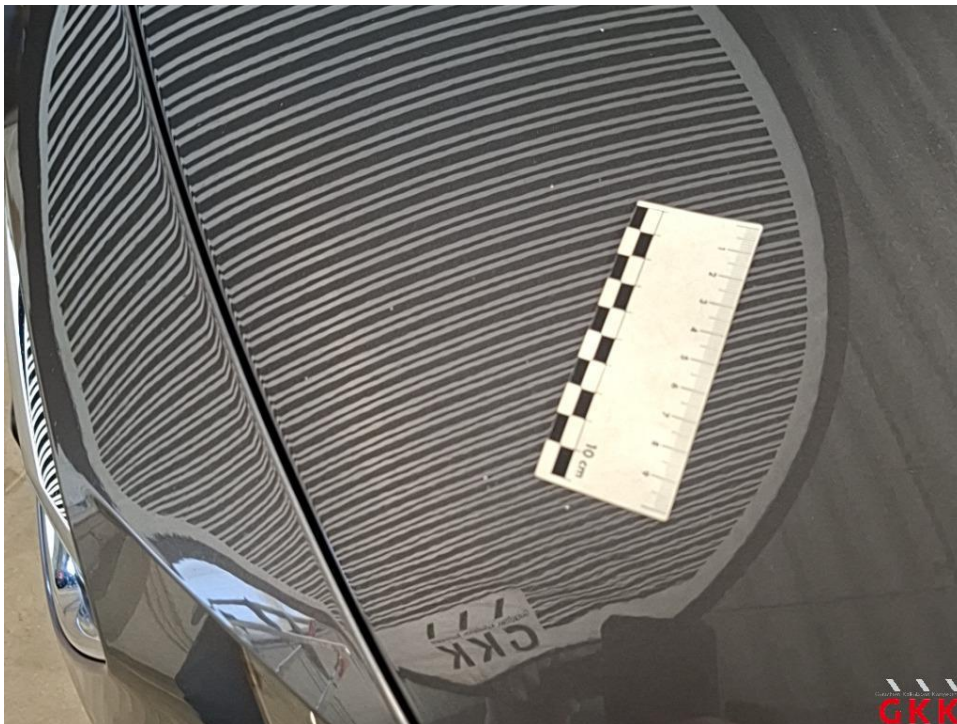
Bild 17 Motorhaube, Steinschlag, lackieren

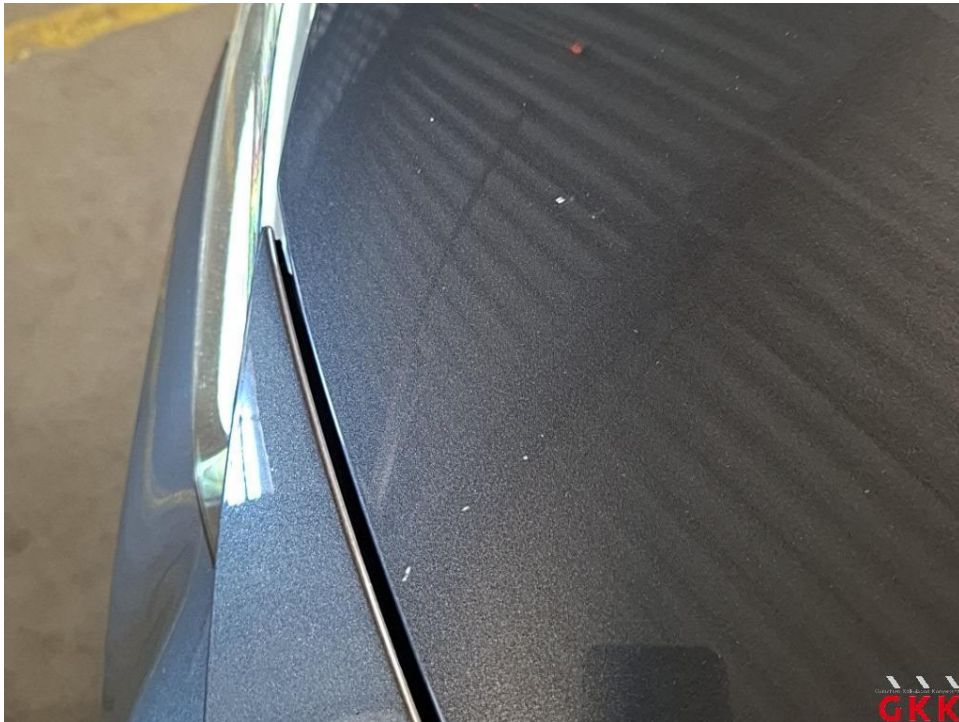
Bild 18 Motorhaube, Steinschlag, lackieren

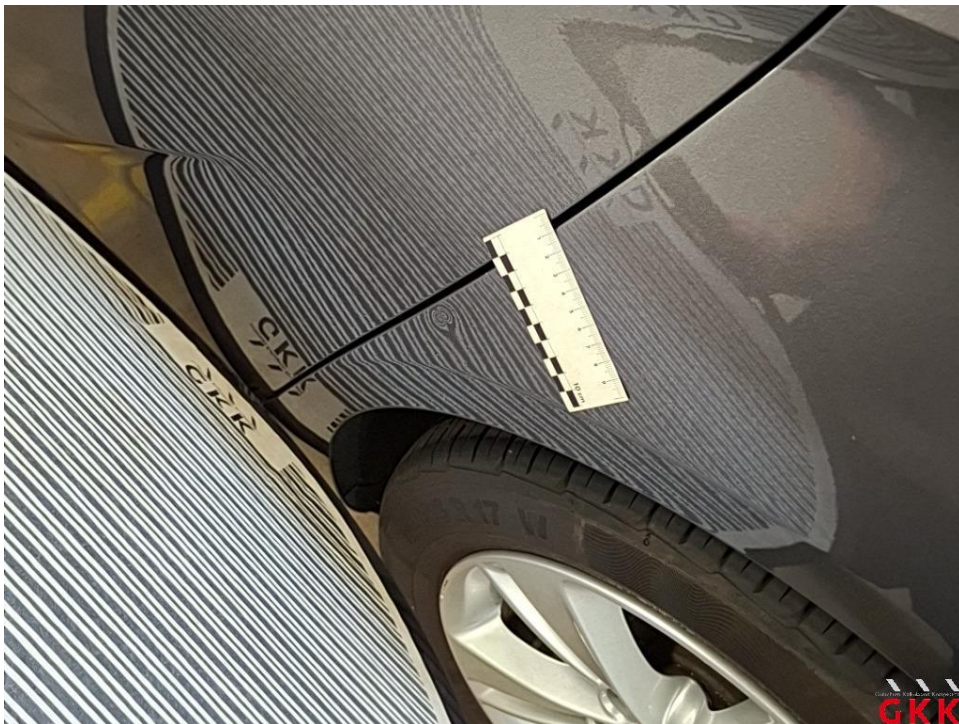
Bild 19 Seitenwand links, beschädigt, instand setzen - lackieren

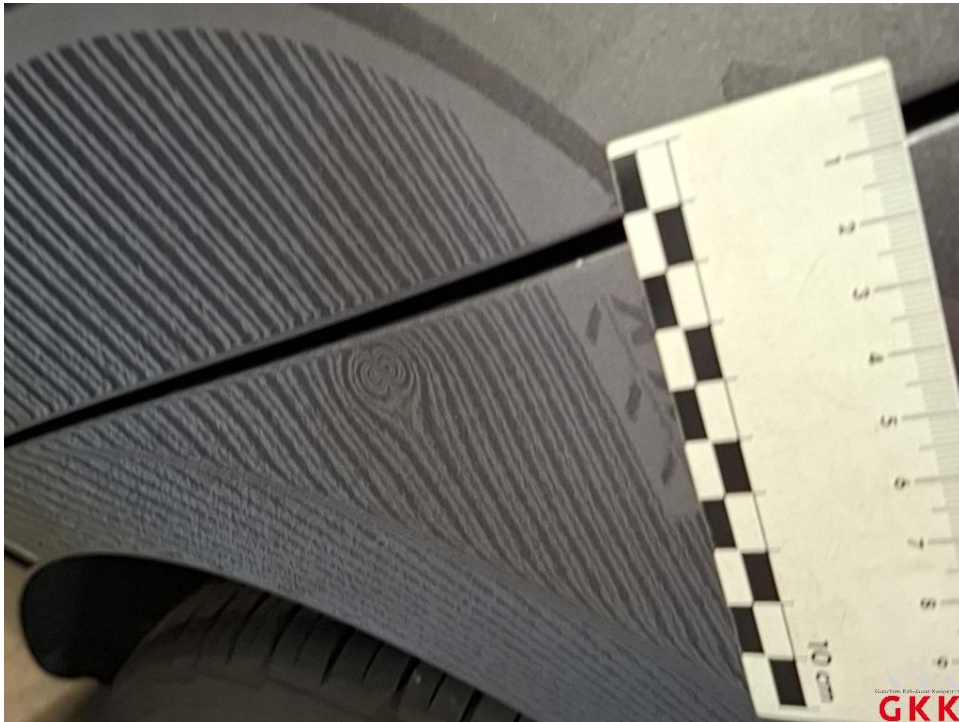
Bild 20 Seitenwand links, beschädigt, instand setzen - lackieren

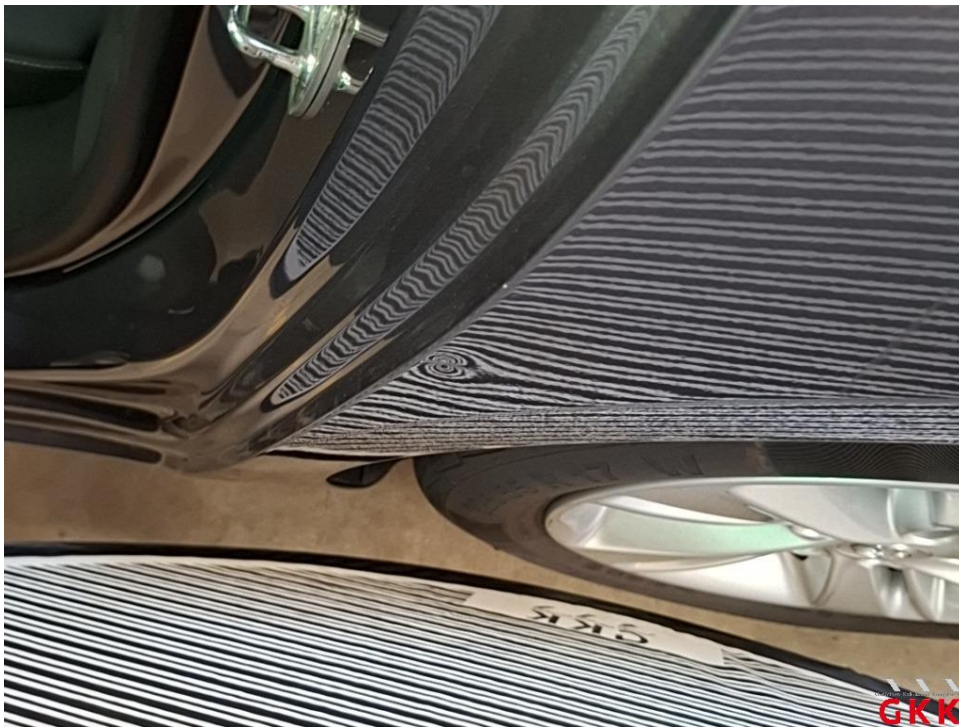
Bild 21 Seitenwand links, beschädigt, instand setzen - lackieren

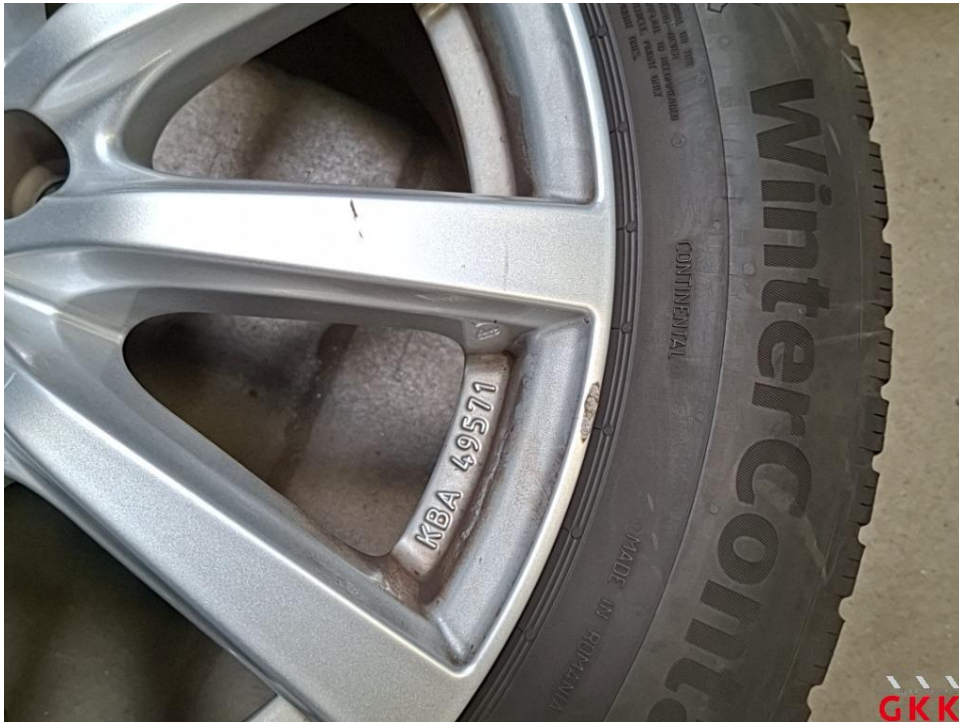
Bild 22 LM-Rad, 1 x beiliegend, Materialabtrag, ersetzen

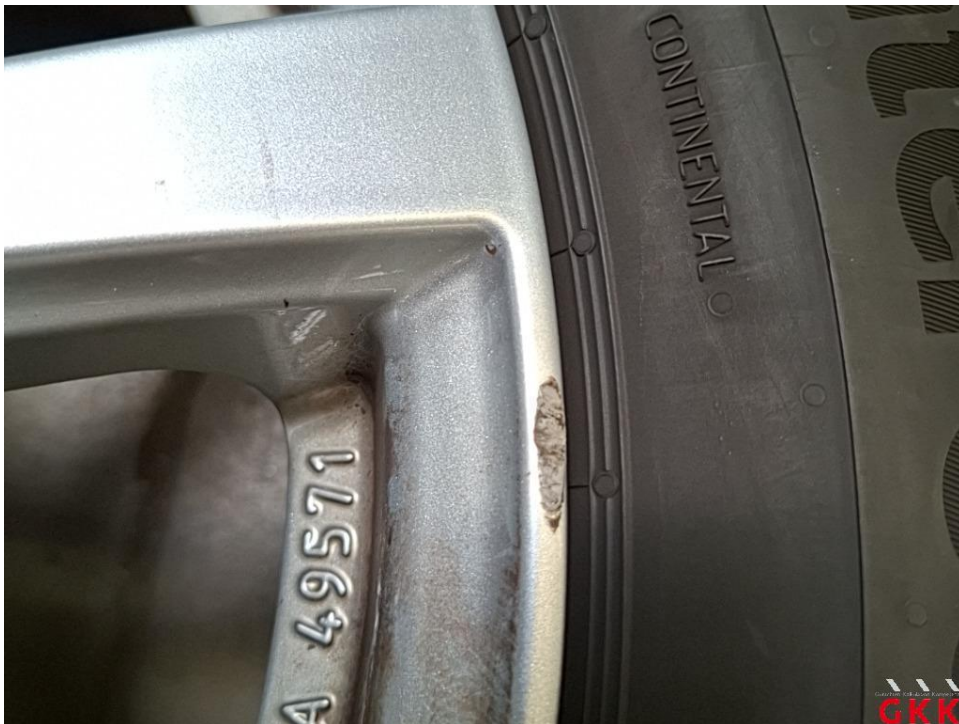
Bild 23 LM-Rad, 1 x beiliegend, Materialabtrag, ersetzen

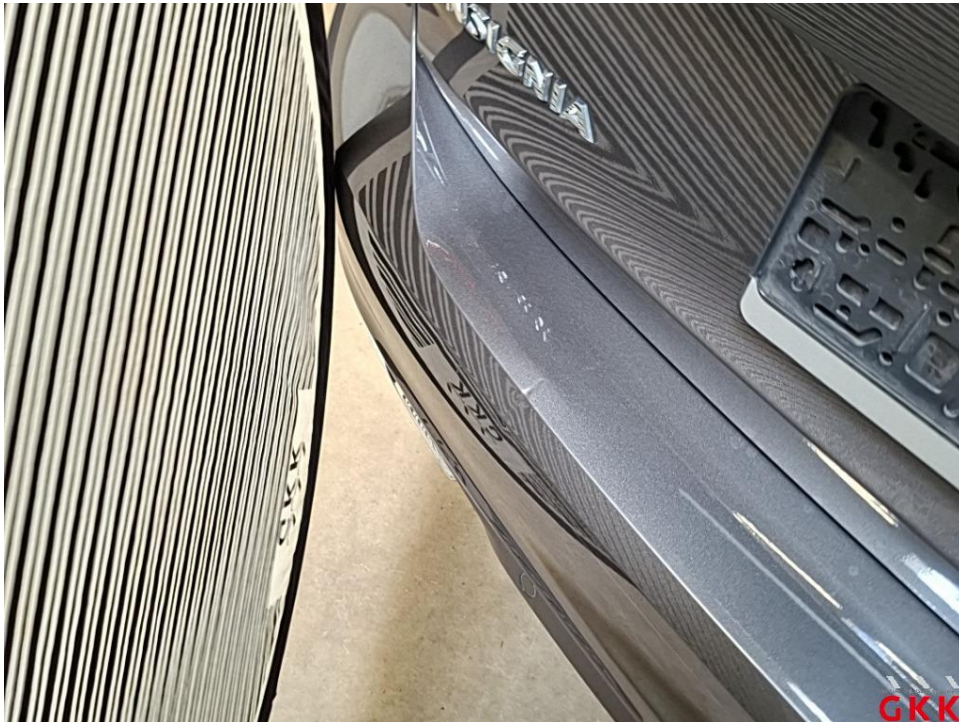
Bild 24 Stoßfänger hinten, Verkleidung -lackiert-, beschädigt, ersetzen

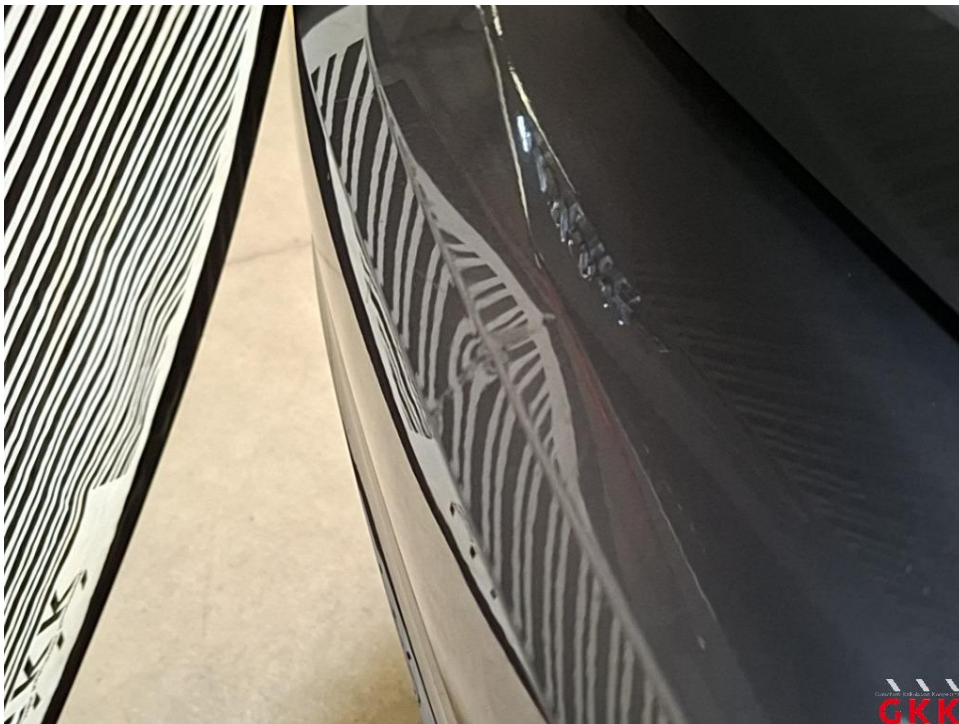
Bild 25 Stoßfänger hinten, Verkleidung -lackiert-, beschädigt, ersetzen

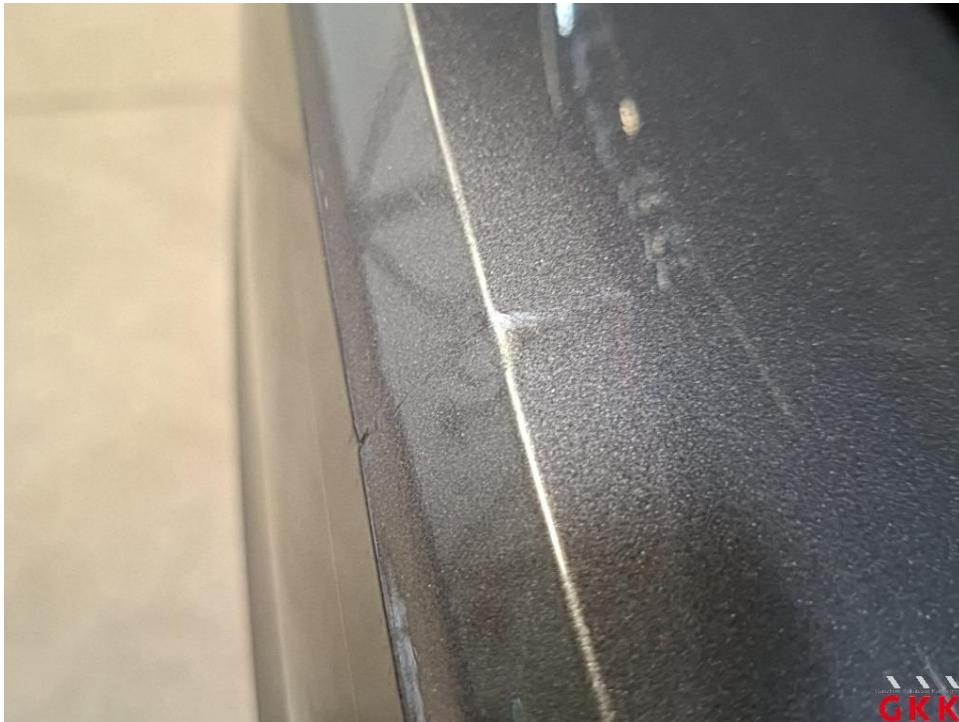
Bild 26 Stoßfänger hinten, Verkleidung -lackiert-, beschädigt, ersetzen

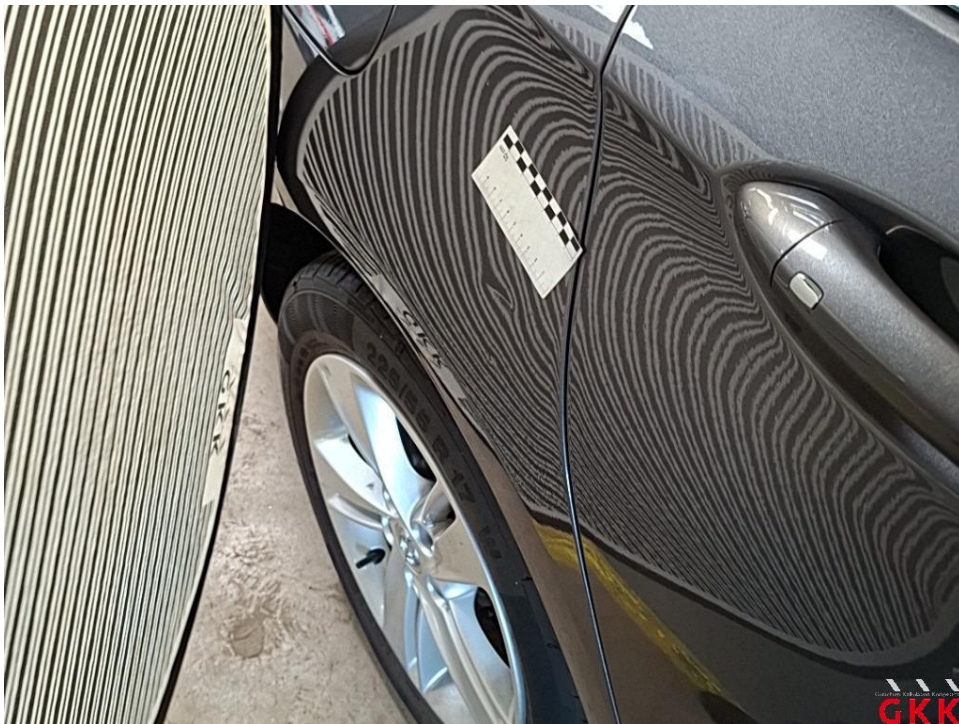
Bild 27 Seitenwand rechts, beschädigt, instand setzen - lackieren

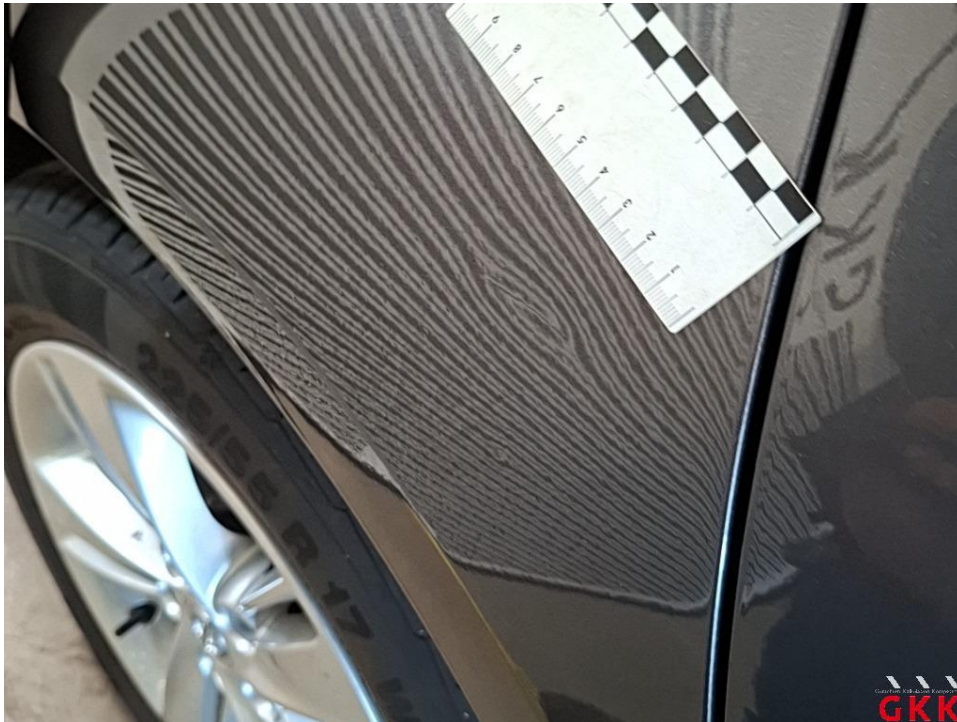
Bild 28 Seitenwand rechts, beschädigt, instand setzen - lackieren
