## Bewertungsgutachten

**OHV T8000**

**KMHYF811BNU044445**

Vertragsnummer	6923172
Auftragsnummer	ELSRM004609
Rahmenkostenstelle	RDA
Auftraggeber	Allane SE Rückgabeabteilung, Parkring 33, 85748 Garching b.München
Ihr Auftrag vom	29.05.2026, elektronisch
Besichtigung	11.06.2026 um 09:45 Uhr DEKRA Automobil GmbH Standort Hohenschönhausen, Ferdinand-Schultze-Str. 65, 13055 Berlin

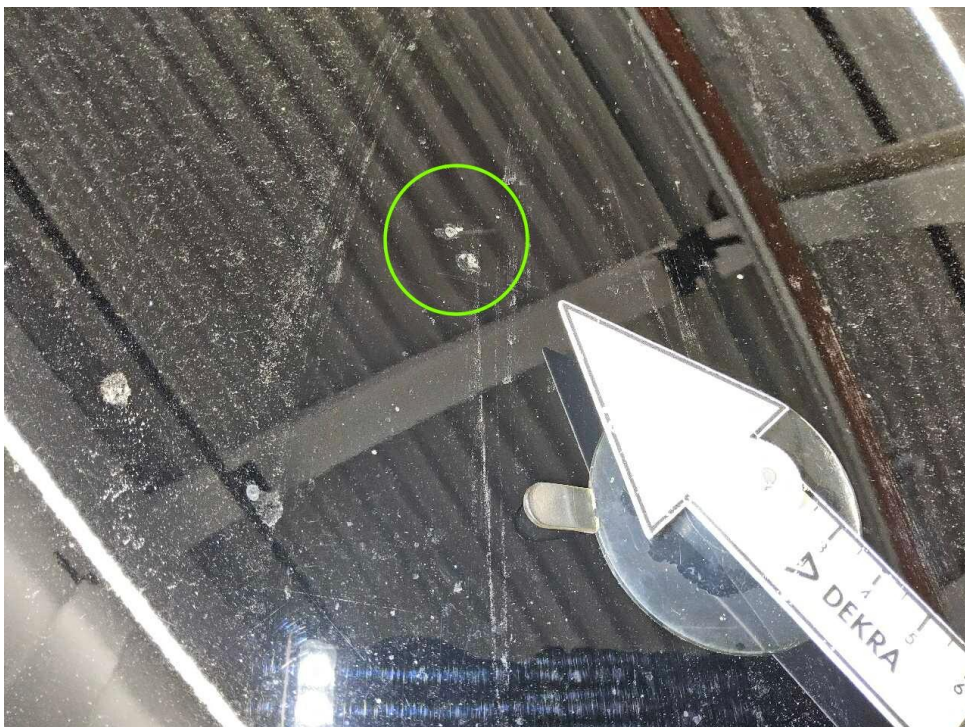
Bild 8 : Motorhaube, mehrfach eingedellt, mit Lackstift ausgebessert

4. Motorhaube, mehrfach eingedellt, mit Lackstift ausgebessert, lackieren mit Lackaufbau (Bild 8, 9)	624	64.72	-403,85
5. Frontspoiler Folierung, zerkratzt, lackieren (Bild 10)	252	64.72	-163,09

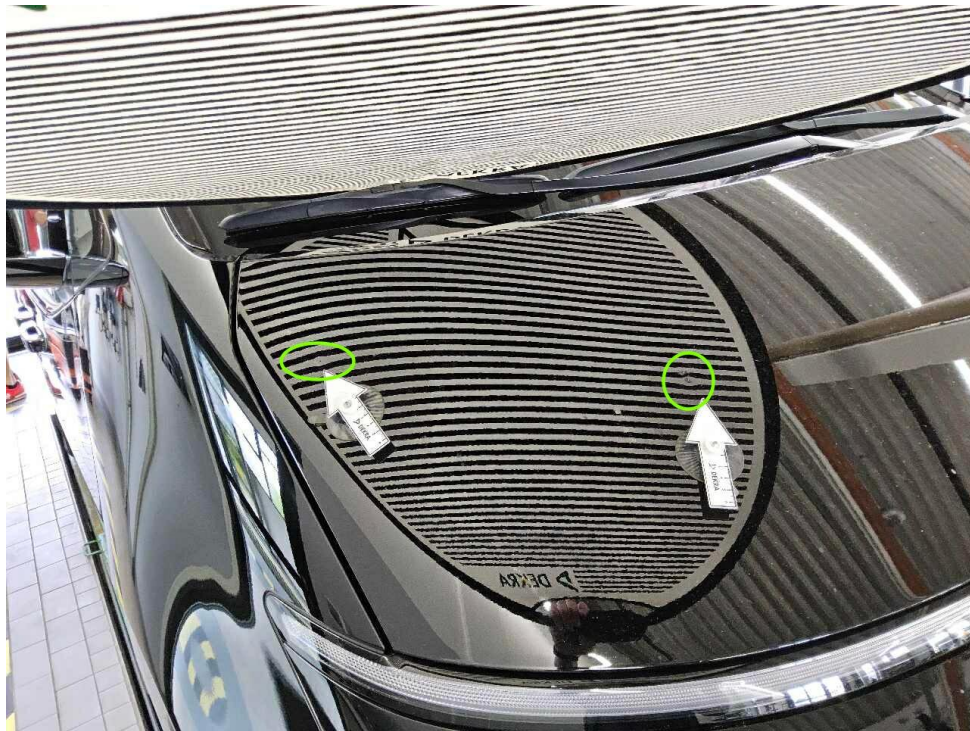
Bild 9 : Motorhaube, mehrfach eingedellt, mit Lackstift ausgebessert

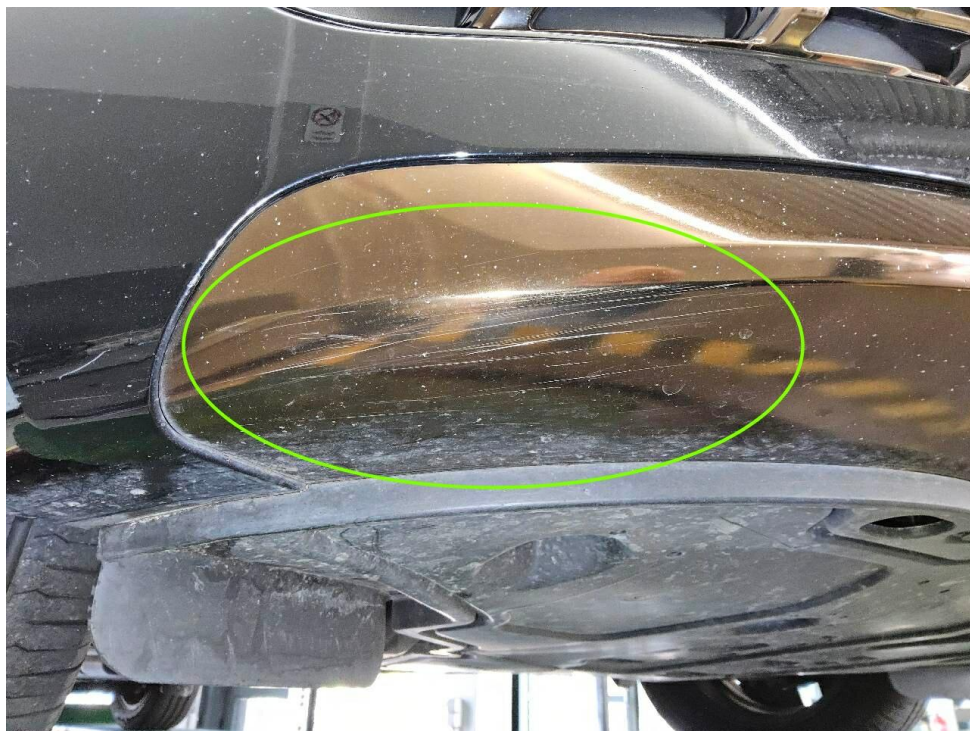
Bild 10 : Frontspoiler Folierung, zerkratzt

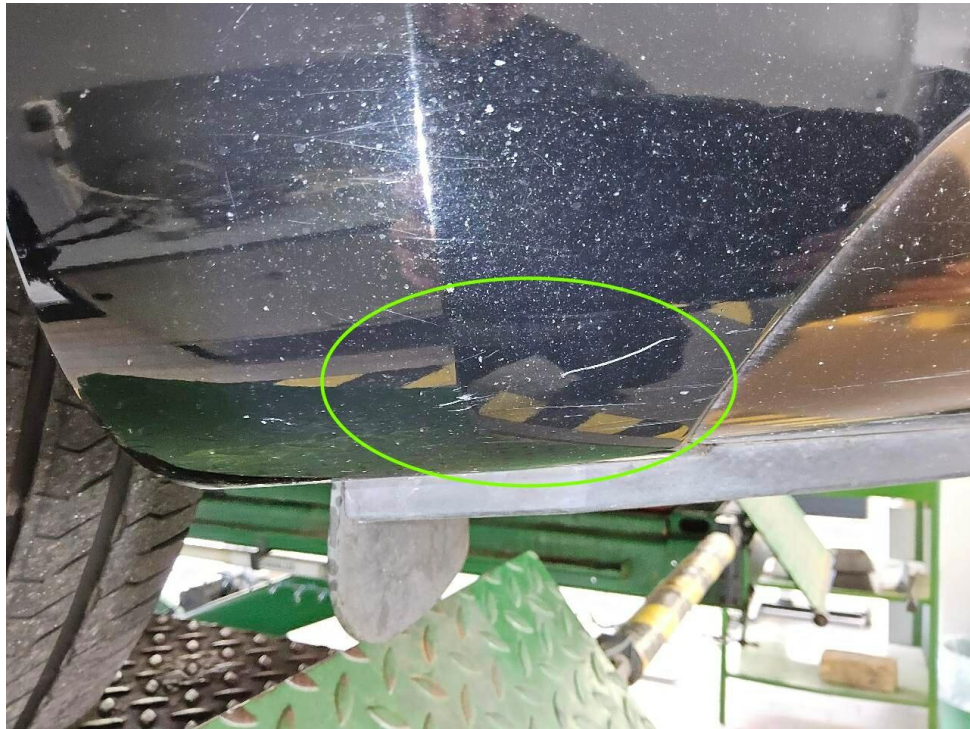
Bild 11 : Stoßfänger vorne Lackierung, zerkratzt

2. Stoßfänger hinten, Rücklichtblende unten rechts, deformiert, Rücklicht rechts, zerkratzt, erneuern (Bild 16, 17, 18)	2.563	100	-2.563,00
3. Stoßfänger vorne Lackierung, zerkratzt, smart repair (Bild 11)	140	100	-140,00

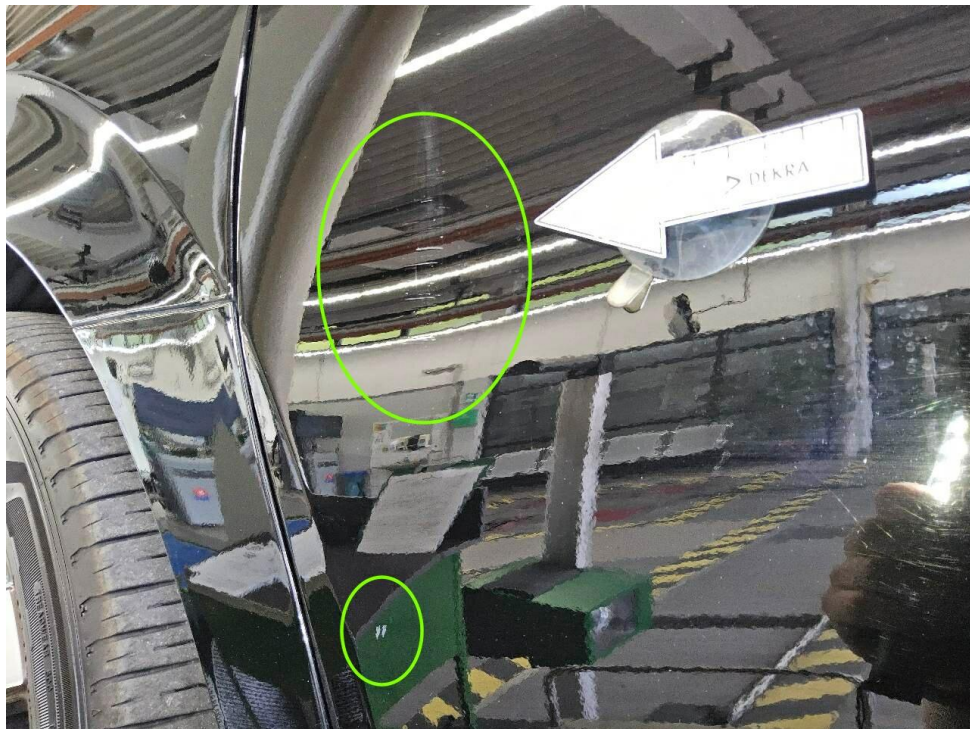
Bild 12 : Tür vorne links Lackierung, zerkratzt

6. Tür vorne links Lackierung, zerkratzt, lackieren (Bild 12)	362	64.72	-234,29
7. Stoßfänger hinten Zierleiste Folierung, zerkratzt, lackieren (Bild 13, 14)	119	64.72	-77,02

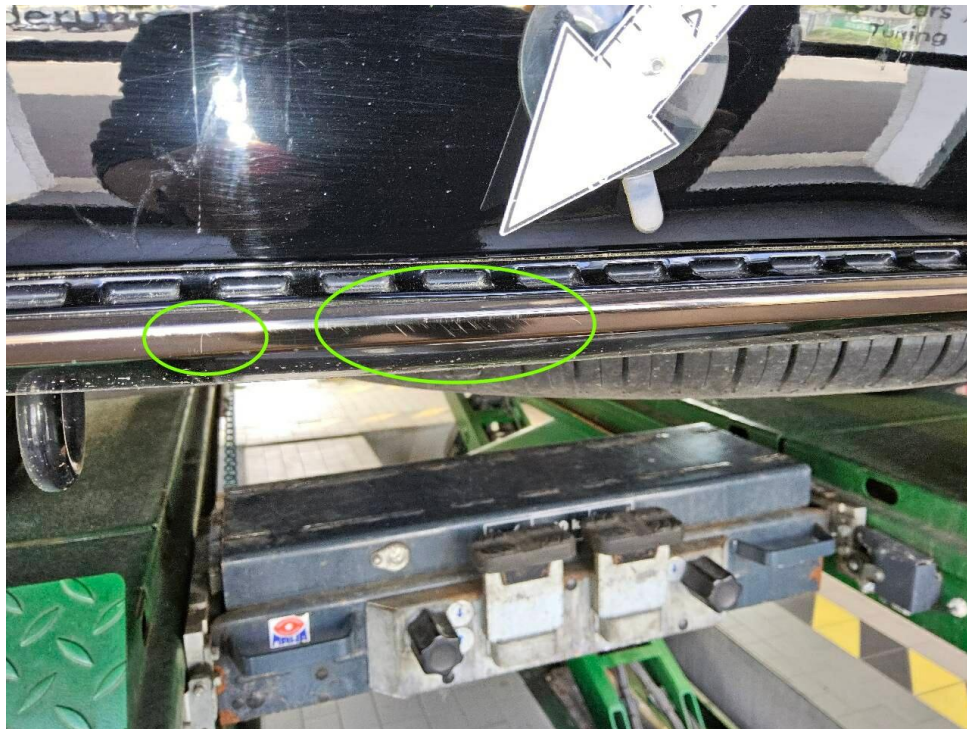
Bild 13 : Stoßfänger hinten Zierleiste Folierung, zerkratzt

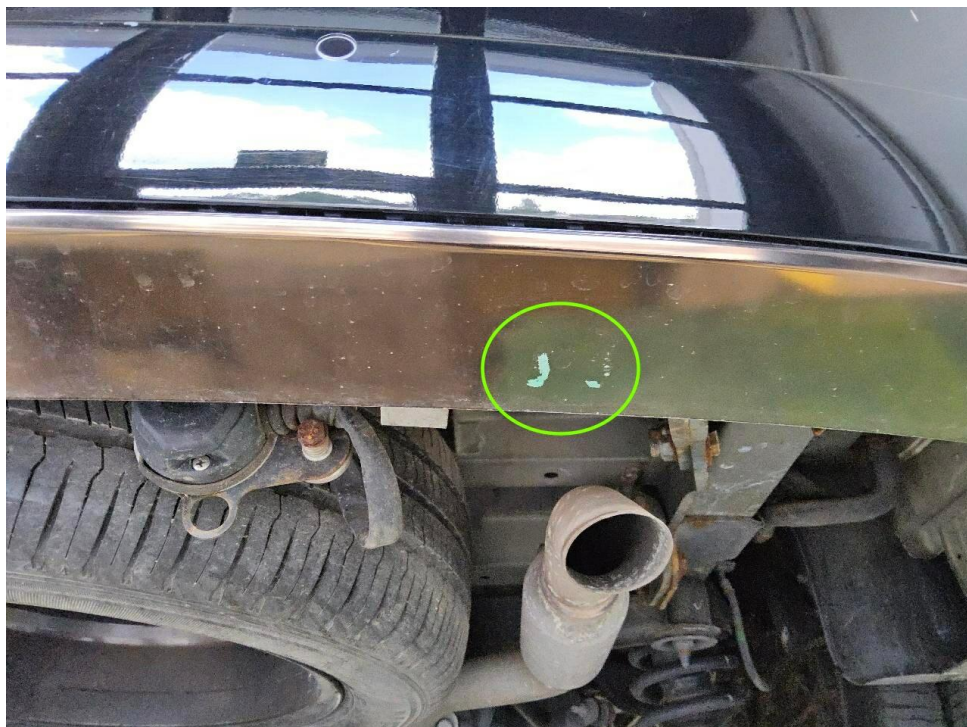
Bild 14 : Stoßfänger hinten Zierleiste Folierung, zerkratzt

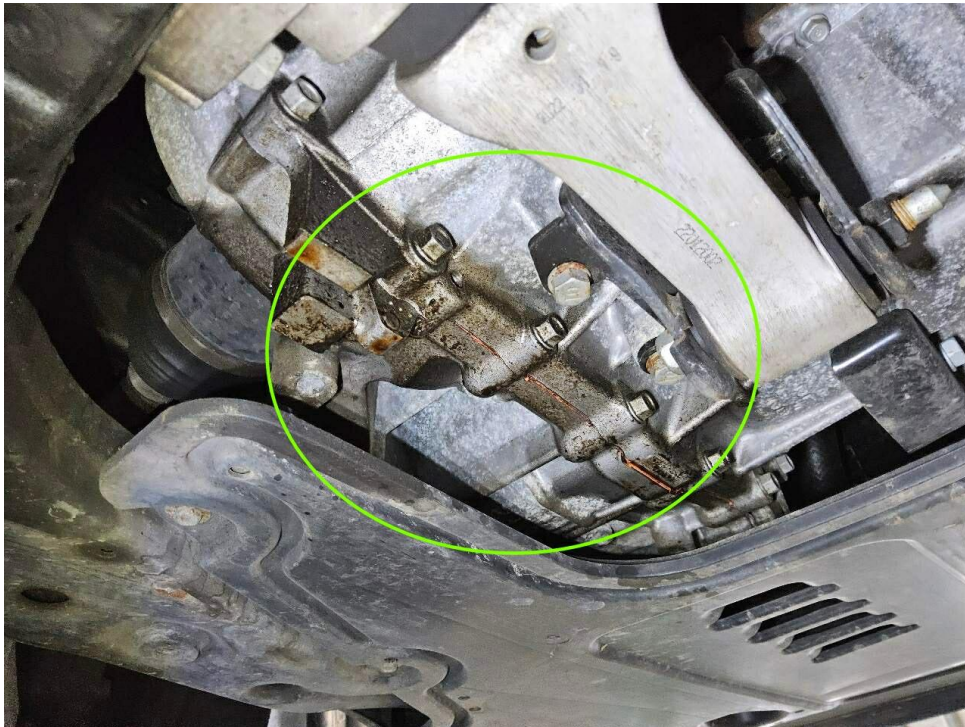
Bild 15 : Motor/Getriebe, ölfleucht

8. Motor/Getriebe, ölfeucht, prüfen und Befund festlegen, Schadenerweiterung möglich (Bild 15)	200	100	-200,00
<b>Rep.Kosten insgesamt / Minderwert</b>	<b>4.910</b>		<b>-4.431,25 EUR</b>

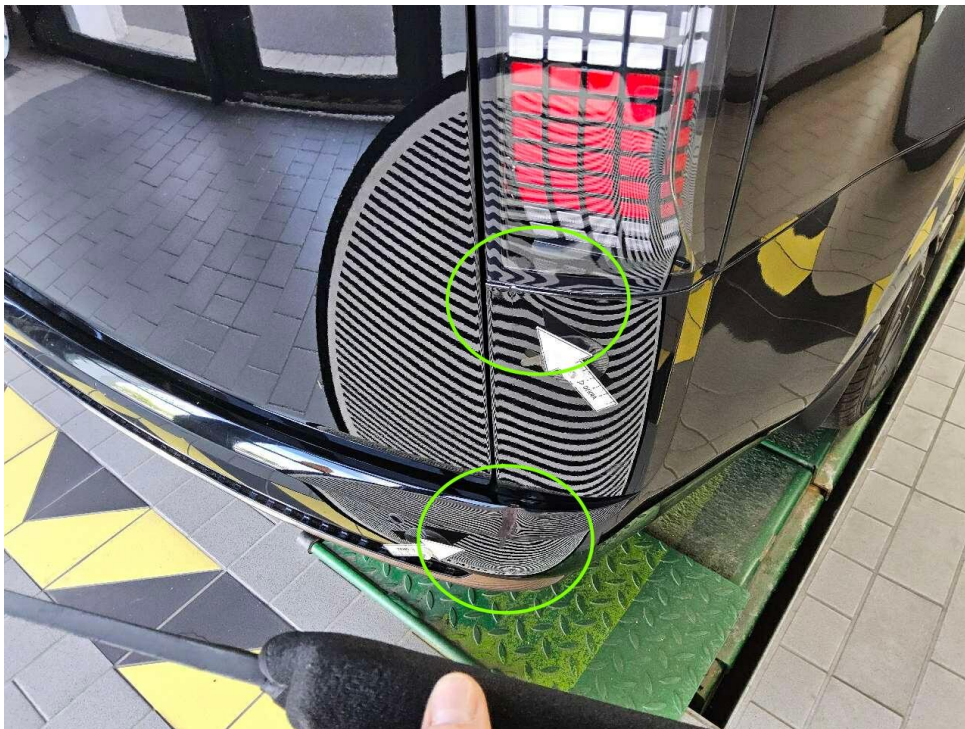
Bild 16 : Stoßfänger hinten, Rücklichtblende unten rechts, deformiert, Rücklicht rechts, zerkratzt

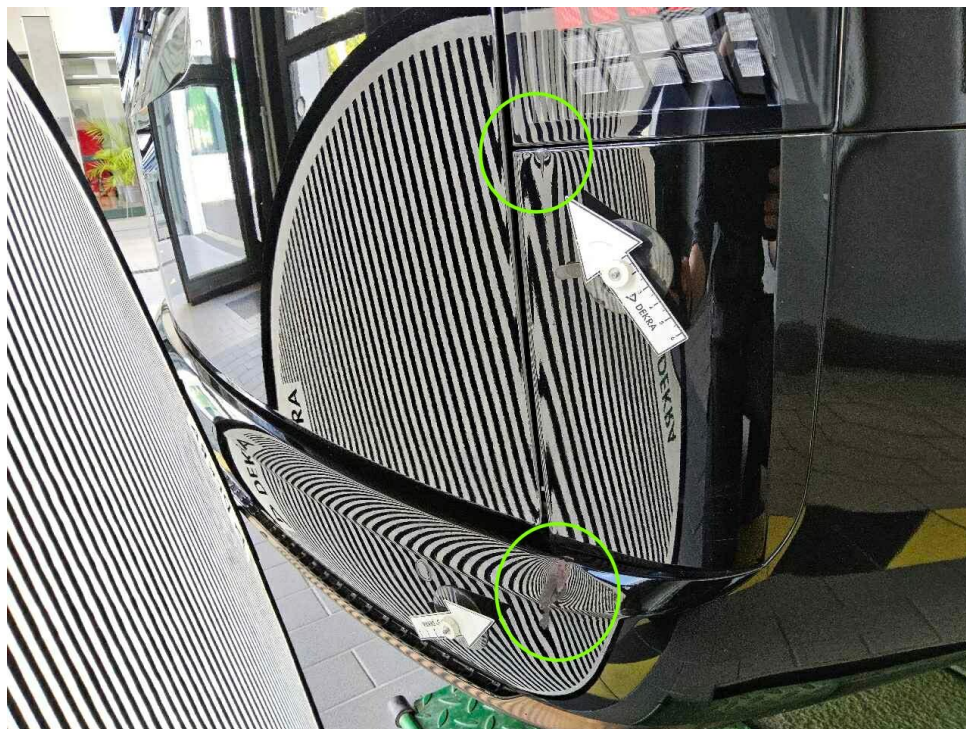
Bild 17 : Stoßfänger hinten, Rücklichtblende unten rechts, deformiert, Rücklicht rechts, zerkratzt

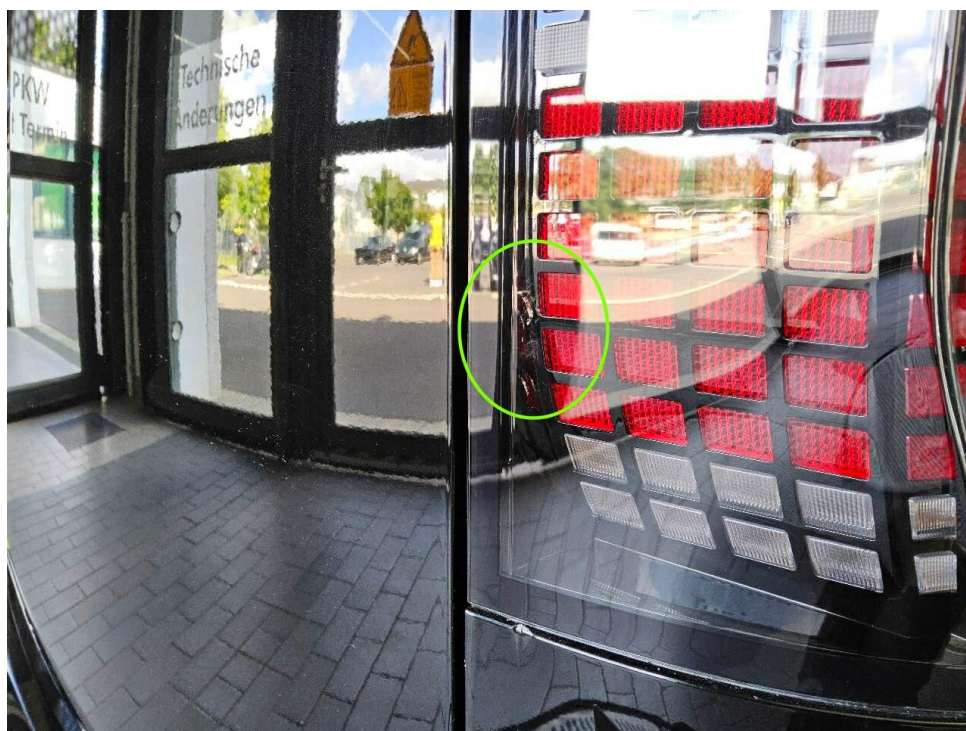
Bild 18 : Stoßfänger hinten, Rücklichtblende unten rechts, deformiert, Rücklicht rechts, zerkratzt
