# Zustandsbericht

Protokollnummer: 44552318  
Auftrags-Nr / Referenz: 26435568  
Besichtigungsdatum: 10.03.2026

| Hersteller / Modell | Renault Trafic ENERGY dCi 120 L1H1 3,0t Komfort | | |
| Kennzeichen | E-VP 93 | Fahrgestellnummer | VF1FL000167561680 |

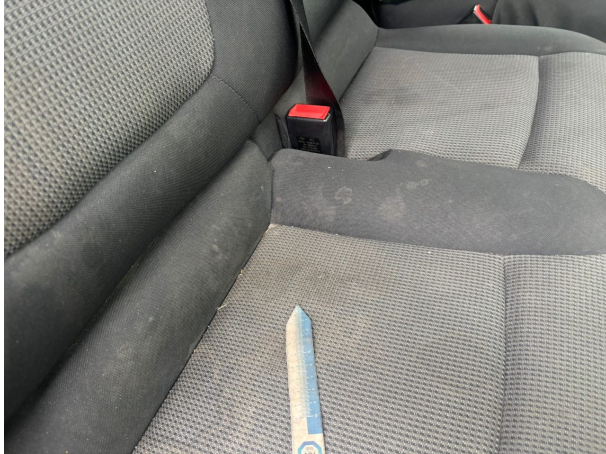
**Beschädigung #1: SchadenFoto**

| Nr. | Bauteilgruppe | Beschreibung |
|---|---|---|
| 1 | Interieur | Innenraum - verschmutzt - aufbereiten |

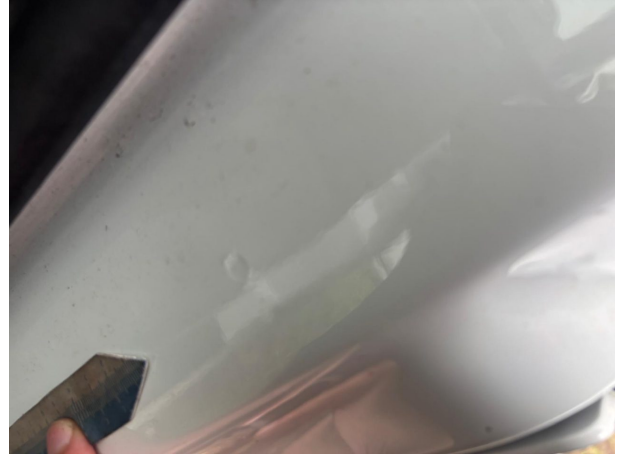
**Beschädigung #2: SchadenFoto**

| Nr. | Bauteilgruppe | Beschreibung |
|---|---|---|
| 2 | Schweller links | Einstieg - Delle / Lackschaden - Smart Repair |

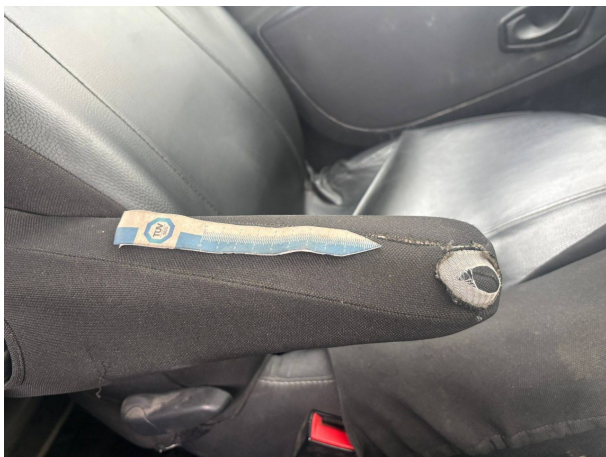
**Beschädigung #3: SchadenFoto**

| Nr. | Bauteilgruppe | Beschreibung |
|---|---|---|
| 3 | Sitz vorn | Armlehnen - beschädigt - erneuern |

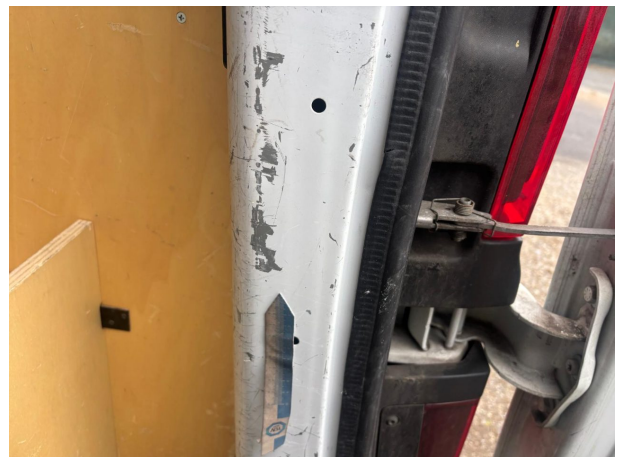
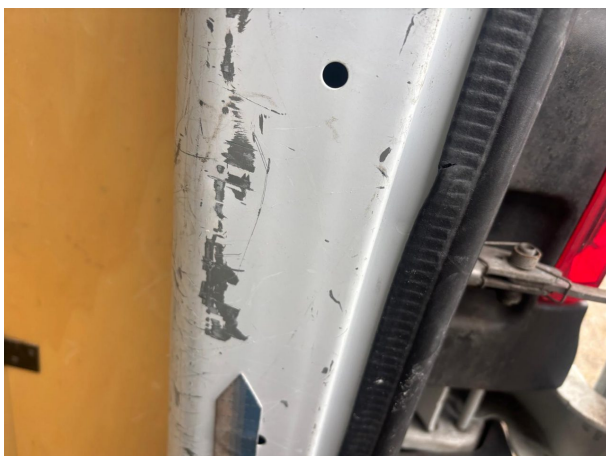
**Beschädigung #4: SchadenFoto**

| Nr. | Bauteilgruppe | Beschreibung |
|---|---|---|
| 4 | Sonstiges | Sonstiges (D Säule) - Kratzer - Wertminderung |

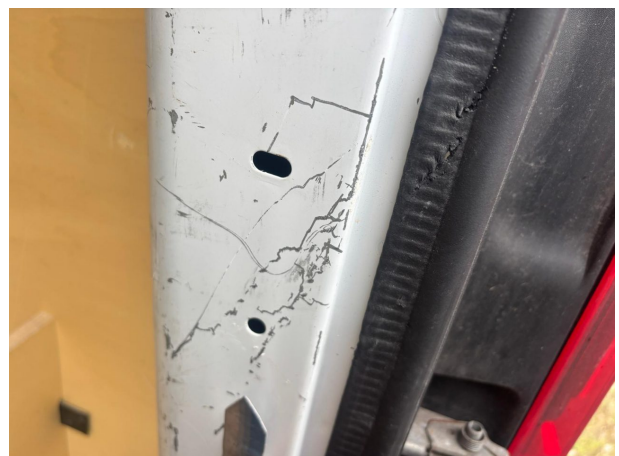
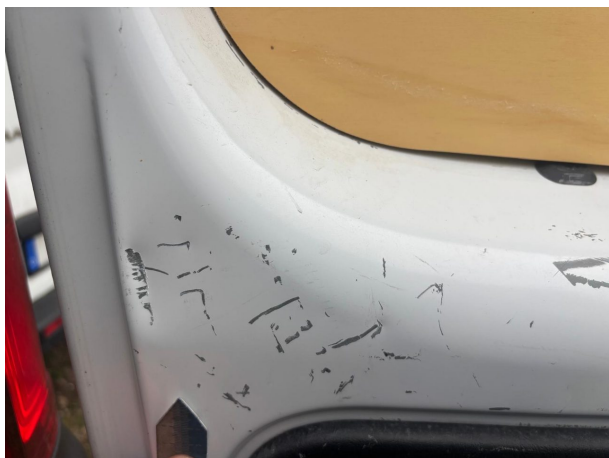
**Beschädigung #5: SchadenFoto**

| Nr. | Bauteilgruppe | Beschreibung |
|---|---|---|
| 5 | Verkleidungen/Abdeckungen | Heckdeckel, Innenverkleidung - Kratzer - Wertminderung |

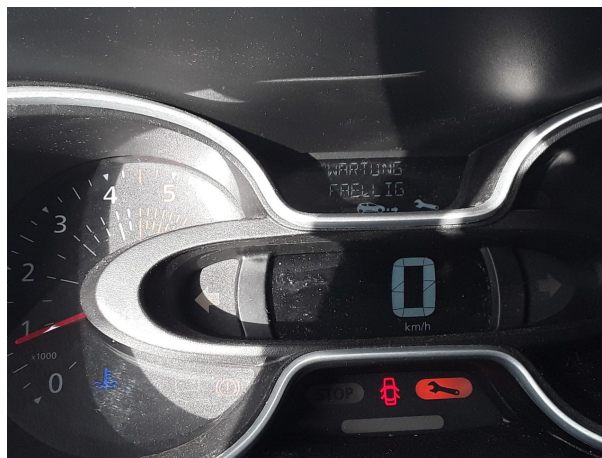
| Nr. | Bauteilgruppe | Beschreibung |
|---|---|---|
| 6 | Sonstiges | Inspektion/Wartung - fällig - erneuern |

**Beschädigung #6: Sonstiges: Inspektion/Wartung - fällig - erneuern**

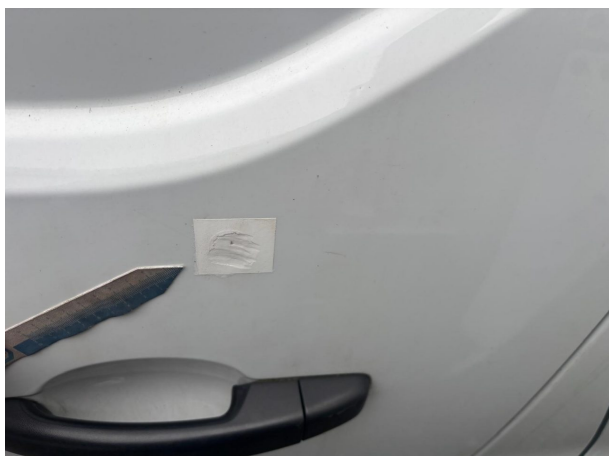
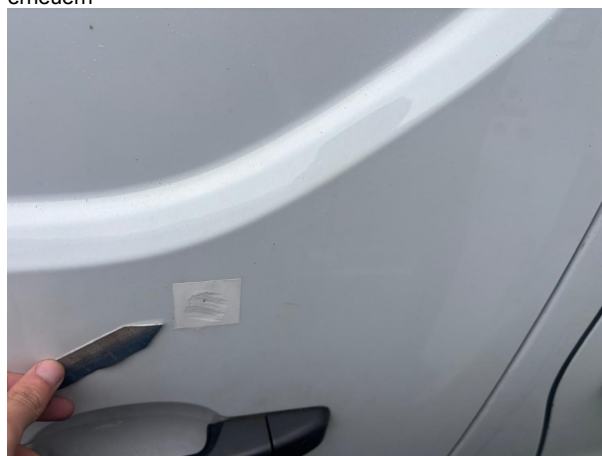
**Beschädigung #7: SchadenFoto**

| Nr. | Bauteilgruppe | Beschreibung |
|---|---|---|
| 7 | Tür hinten rechts | Tür - Lackmangel - instandsetzen und lackieren |
