Zustandsbericht

Protokollnummer: 45670174
Auftrags-Nr / Referenz: 12058353
Besichtigungsdatum: 13.05.2026

Hersteller / Modell	Opel Crossland 1.2 Automatik Elegance		
Kennzeichen	DD-GY 1833	Fahrgestellnummer	W0V7H9EB7P4257283
Erstzulassung	24.11.2023	Laufleistung (abgelesen)	18.771 km
HSN/TSN	1844 / AKF 00173	Kraftstoffart / Zylinder	Benzin / 3
Fahrzeugart	Geländewagen	Antriebsart	Frontantrieb
Schadstoffklasse	EURO6;WLTP;AP;PI/CI; M, N...	Getriebe / Anzahl Gänge	Automatik
Farbe	Silber Metallic	Besichtigungszustand	bedingt: Licht/Nässe/Schmutz
Leistung / Hubraum	96 kW / 1.199 ccm	Nächste HU	11/2026
Wartungsheft / Nachweis	nicht vorhanden	Restlauf bis Service	0 km
Letzte Wartung		Polsterart	Stoff
Vorschaden	Keine Feststellbar	Polsterfarbe	Grau-Schwarz
Nachlackierung	Keine Feststellbar	zul. Gesamtgewicht	1.835 kg
Dokumente	ZB I / II vorhanden (Kopie)	Anzahl Halter	1
Schlüssel soll/ist	2/1	Anzahl Sitze / Türen	5 / 5
Vertragsnummer	12058353	Re-Import	Nein

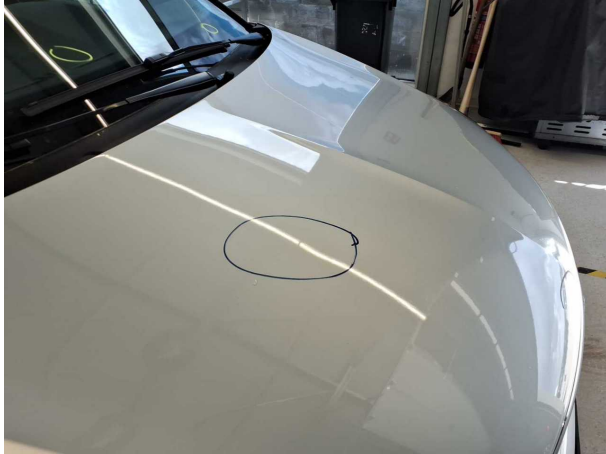
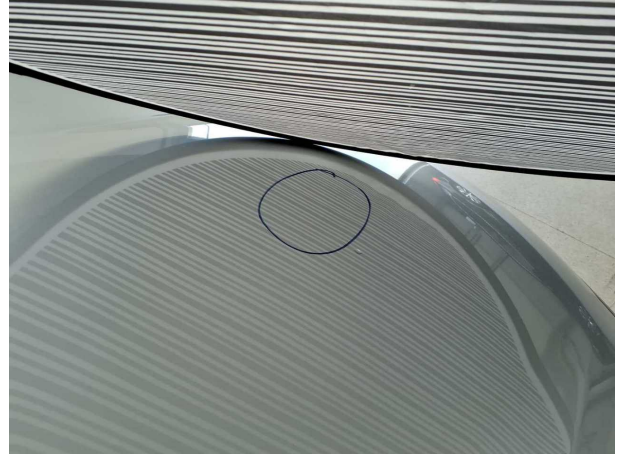
Nr.	Bauteilgruppe	Beschreibung
1	Motorhaube	Motorhaube - Delle(n) - Smart Repair
2	Schweller links	Einstieg - Kratzer - Smart Repair
3	Sonstiges	Fahrzeug - beklebt/ beschriftet - entkleben/neutralisieren
4	Rad/Reifen	Leichtmetallfelge vorn links - verkratzt / verschürft - erneuern
5	Stoßfänger hinten	Stoßfänger hinten - Kratzer - Wertminderung
6	Sonstiges	Inspektion/Wartung - fällig - durchführen
7	Sonstiges	Inspektion/Wartung - kein Nachweis - Wertminderung

Beschädigung #1: Motorhaube: Motorhaube - Delle(n) - Smart Repair

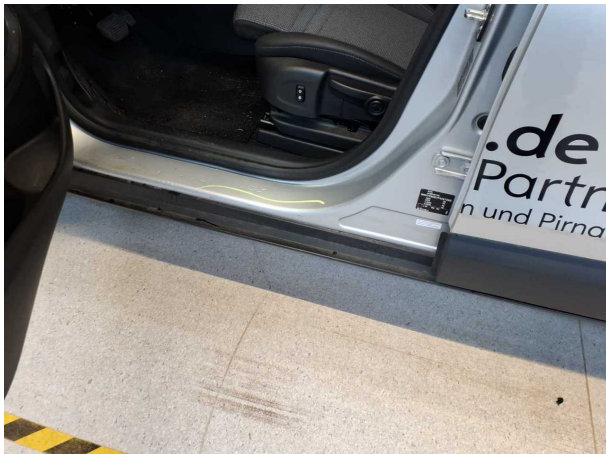
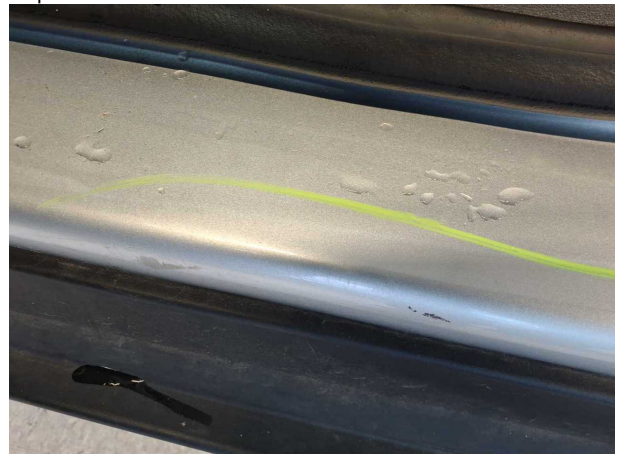
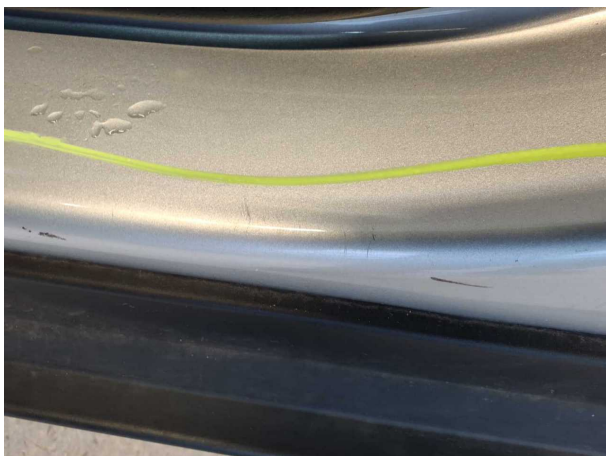
Beschädigung #2: Schweller links: Einstieg - Kratzer - Smart Repair

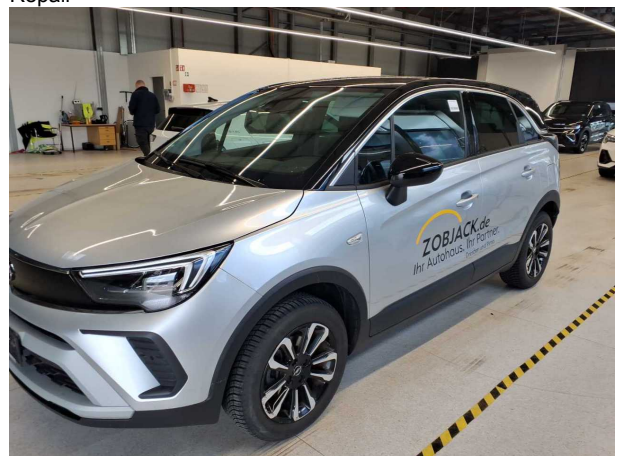
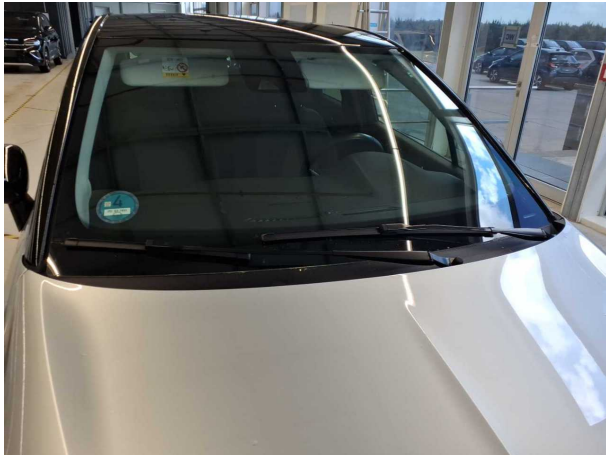
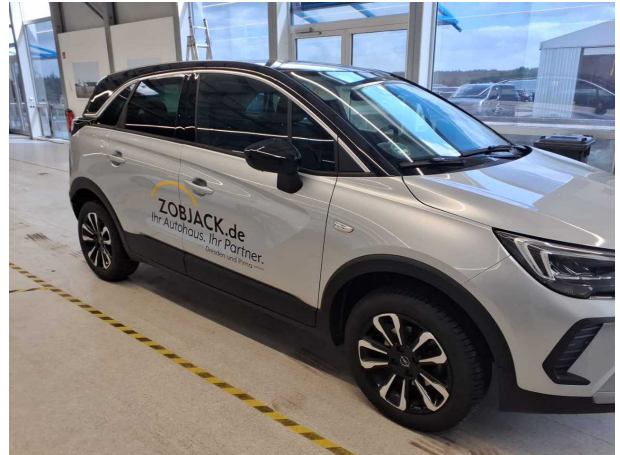
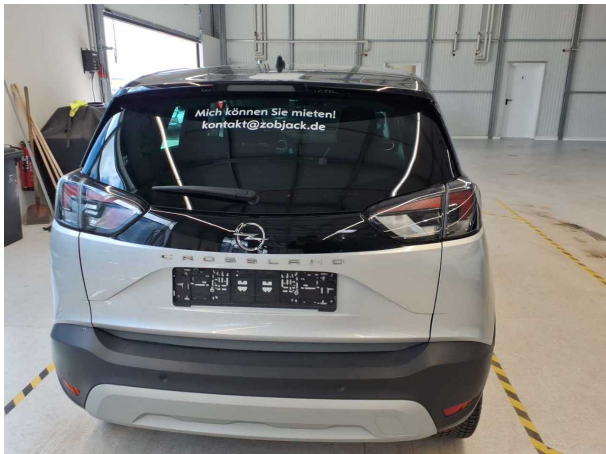
Beschädigung #3: Sonstiges: Fahrzeug - beklebt/ beschriftet - entkleben/neutralisieren

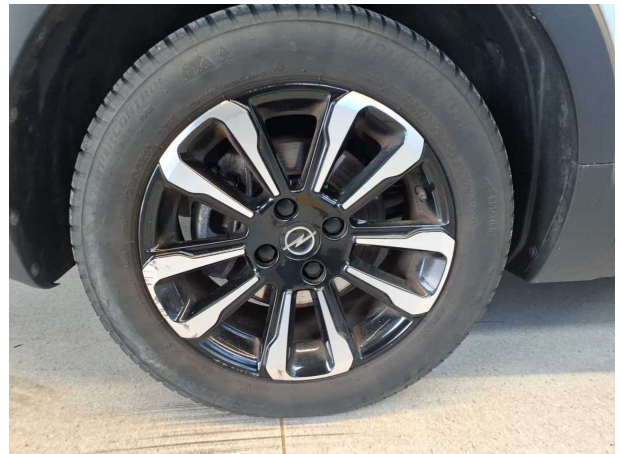
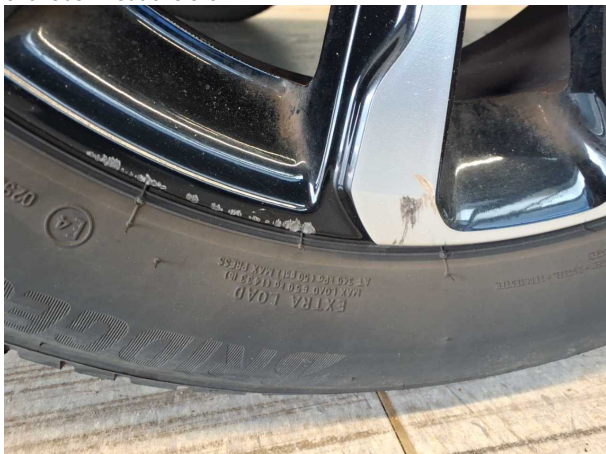
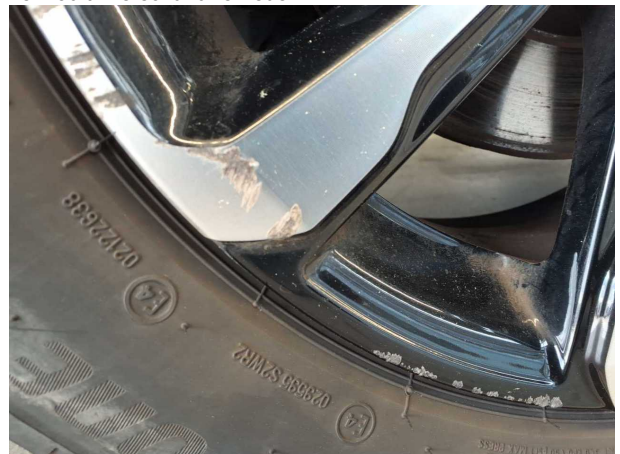
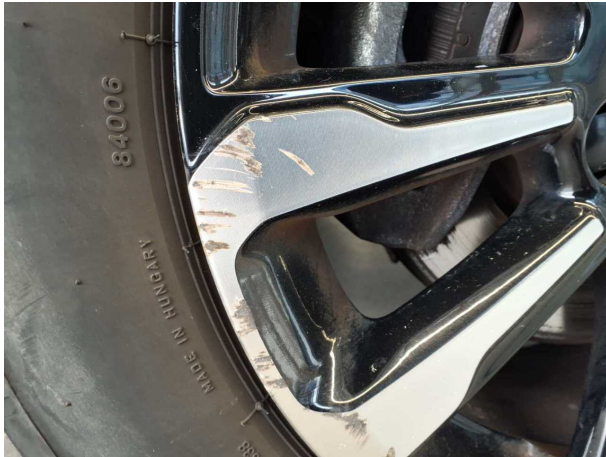
Beschädigung #4: Rad/Reifen: Leichtmetallfelge vorn links - verkratzt / verschürft - erneuern

Beschädigung #4: Rad/Reifen: Leichtmetallfelge vorn links - verkratzt... verschürft - erneuern

Beschädigung #4: Rad/Reifen: Leichtmetallfelge vorn links - verkratzt...
verschürft - erneuern

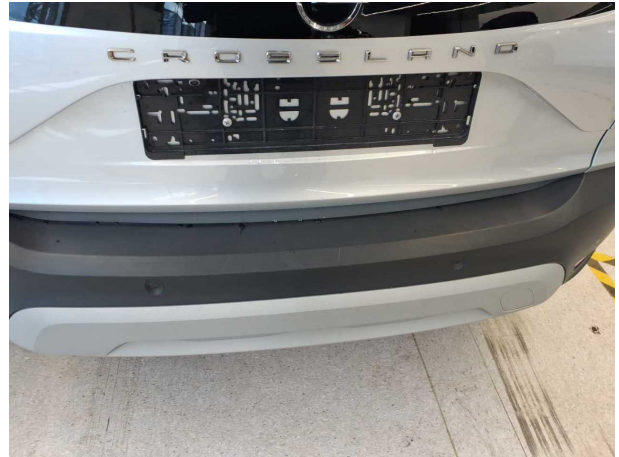
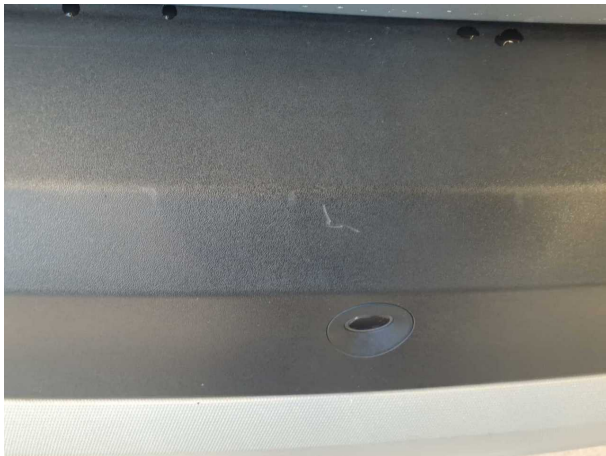
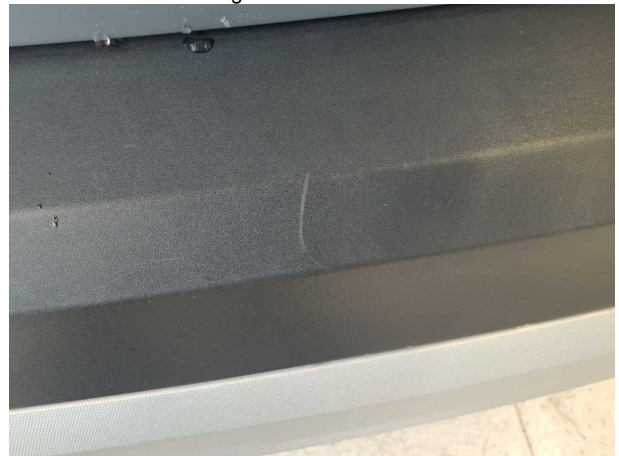
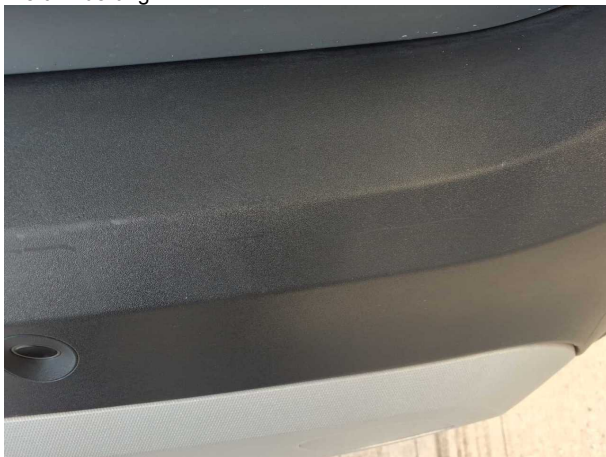
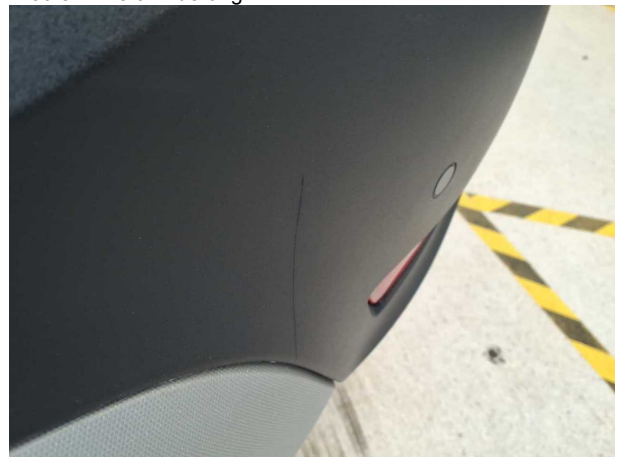
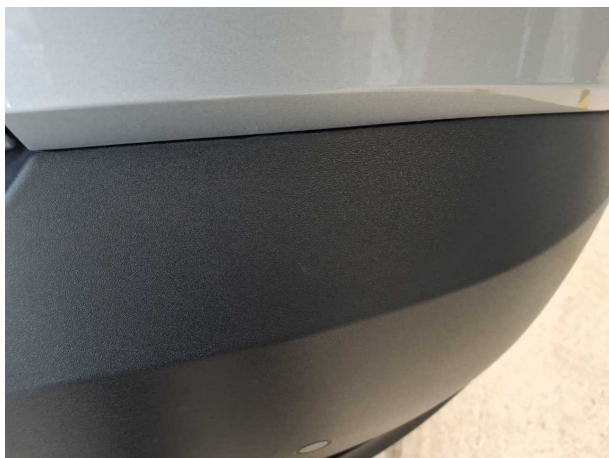
Beschädigung #5: Stossfänger hinten: Stossfänger hinten -
Kratzer - Wertminderung

Beschädigung #5: Stossfänger hinten: Stossfänger hinten - Kratzer -
Wertminderung

Beschädigung #5: Stossfänger hinten: Stossfänger hinten - Kratzer - Wertminderung

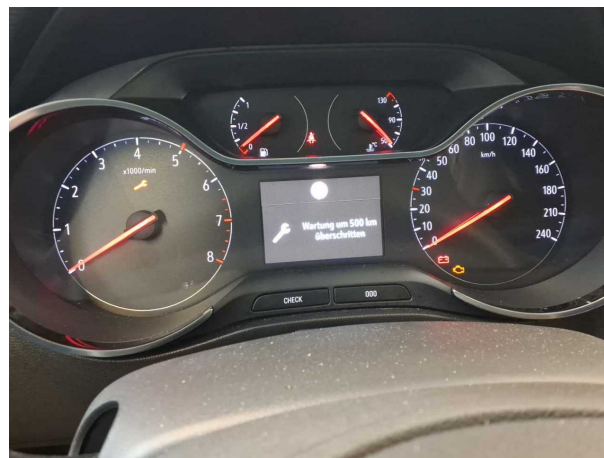
Beschädigung #6: Sonstiges: Inspektion/Wartung - fällig - durchführen
