» Übersicht

Auftrags-Nr: 1002283616
Besichtigt am: 29.01.2026 10:15
Berichts-Nr: 9937177
FIN: TMBLJ7NU4P5030209

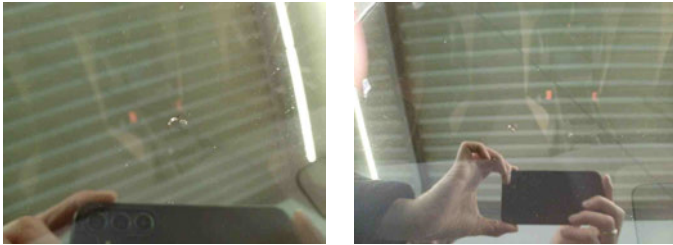
Nr	Bauteil	Schadensbeschreibung	Reparaturempfehlung
1	Windschutzscheibe	Steinschlag	Ersetzen
2	Ölwechsel	Wartung fällig	Ausführen

1 - Windschutzscheibe - Steinschlag - Ersetzen
