# Zustandsbericht

Berichts-Nr: 10720607  
vom: 02.06.2026

**Auftrags-Nr:** 1002481859  
**Besichtigt am:** 02.06.2026 15:57  
**Berichts-Nr:** 10720607  
**FIN:** TMBLN7NS3P8506810

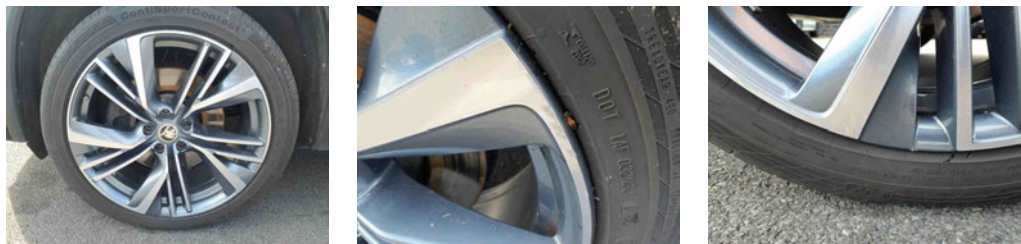
| Nr | Bauteil | Schadensbeschreibung | Reparaturempfehlung |
|---|---|---|---|
| 5 | Alufelge glanzgedreht vorne links | Kratzer | Optische Wertminderung |

## 5 - Alufelge glanzgedreht vorne links - Kratzer - Optische Wertminderung

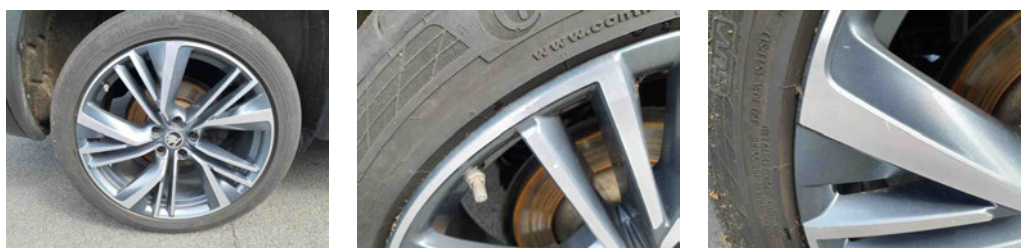
| Nr | Bauteil | Schadensbeschreibung | Reparaturempfehlung |
|---|---|---|---|
| 6 | Alufelge glanzgedreht hinten links | Kratzer | Optische Wertminderung |

## 6 - Alufelge glanzgedreht hinten links - Kratzer - Optische Wertminderung

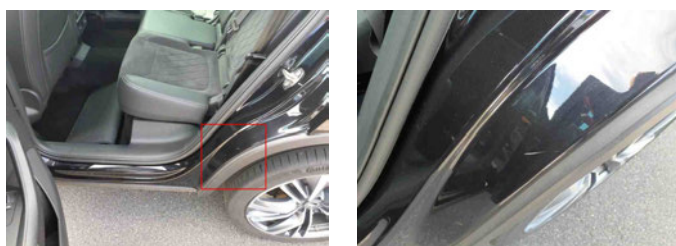
| Nr | Bauteil | Schadensbeschreibung | Reparaturempfehlung |
|---|---|---|---|
| 7 | Einstiegsschweller hinten links | Kratzer | Smart Repair |

## 7 - Einstiegsschweller hinten links - Kratzer - Smart Repair

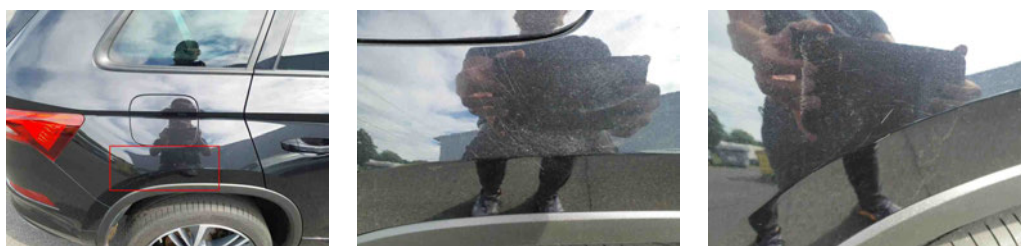
| Nr | Bauteil | Schadensbeschreibung | Reparaturempfehlung |
|---|---|---|---|
| 8 | Seitenwand hinten rechts | Kratzer | Auslegen + Polieren |

## 8 - Seitenwand hinten rechts - Kratzer - Auslegen + Polieren

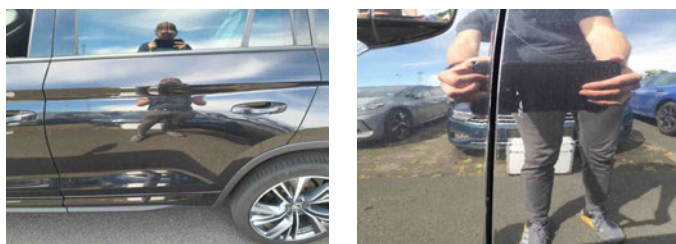
| Nr | Bauteil | Schadensbeschreibung | Reparaturempfehlung |
|---|---|---|---|
| 9 | Tür hinten links | Kratzer | Auslegen + Polieren |

## 9 - Tür hinten links - Kratzer - Auslegen + Polieren
