» Übersicht

Auftrags-Nr: 1002421184
Besichtigt am: 05.05.2026 10:34
Berichts-Nr: 10545867
FIN: WVVZZZCD4RW049339

Fahrzeugkategorie:	Personenkraftwagen
Fahrzeugart:	Limousine
Hersteller:	Volkswagen
Modell:	Golf
HSN / TSN:	0603 / CNZ
Erstzulassungsdatum:	02.05.2024
Laufleistung:	23.964 km
Nachweis Kilometerstand:	Abgelesen
Farbe:	Grenadillschwarz Metallic
Farbe Dach:	Grenadillschwarz Metallic
Antriebsart:	Frontantrieb
Motorisierung/Kraftstoff:	Benzin
Hubraum:	1.500 ccm
Leistung:	110 kW (150 PS)
Fahrzeuglänge:	
Fahrzeughöhe:	
Fahrzeugbreite:	
Zulässiges Gesamtgewicht:	
Radstand:	
Anzahl Achsen:	2
Zylinder:	4
Schadstoffklasse:	Euro 6
Anzahl Türen:	5
Anzahl Sitze:	5
Getriebe:	Automatik 7-Gang
Polsterart:	Stoff
Interieurfarbe:	Soul Grau-Flintgrau/Soul/Schwarz/Soul
Anzahl vorhandene Schlüssel:	2

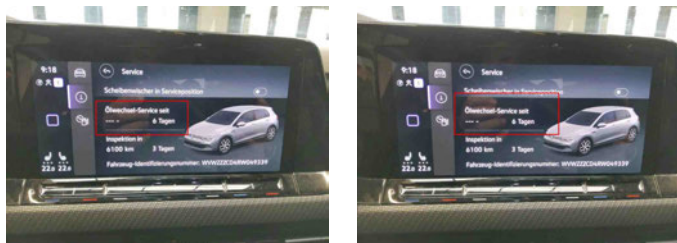
1 - Ölwechsel - Wartung fällig - Ausführen

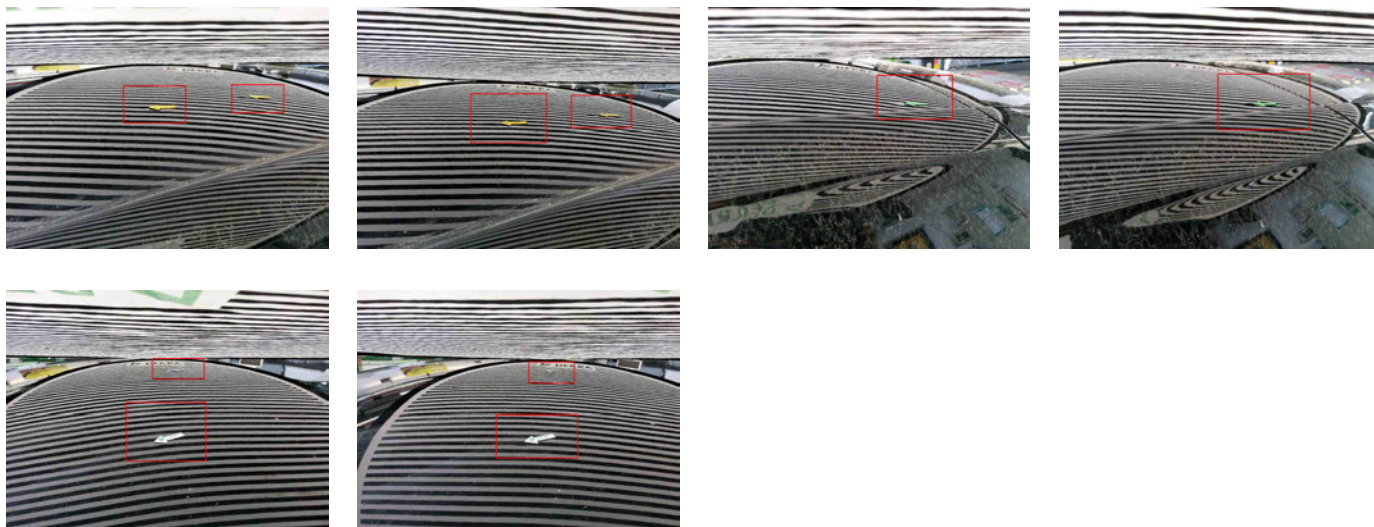
2 - Dach - Delle(n) - Kaltdrücken

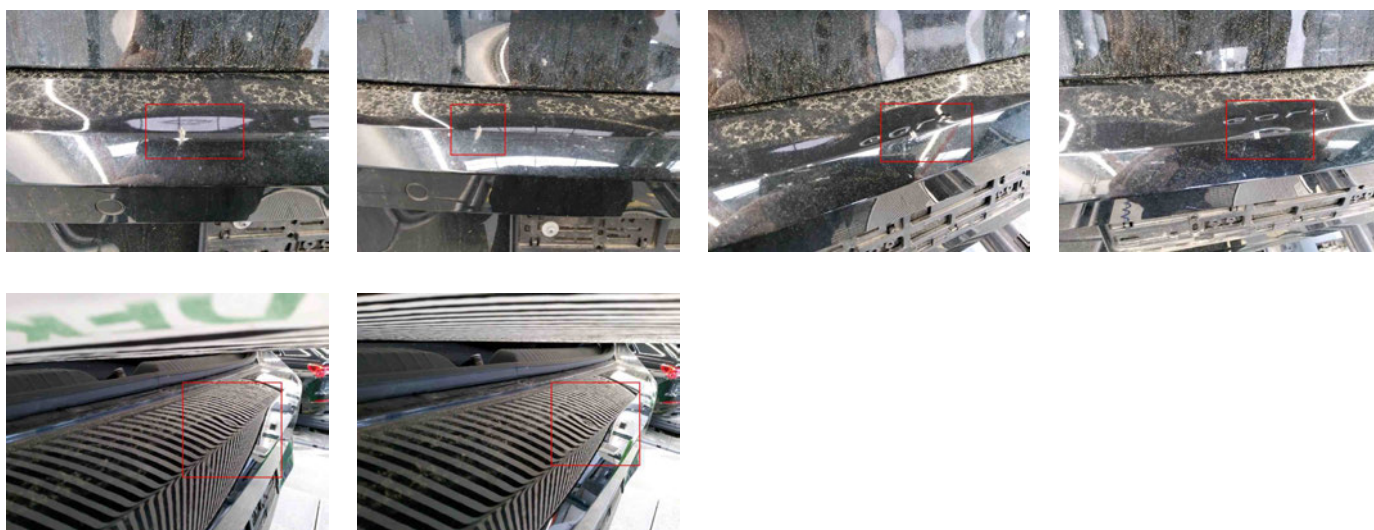
3 - Stoßfänger hinten - Kratzer - Instandsetzen + lackieren

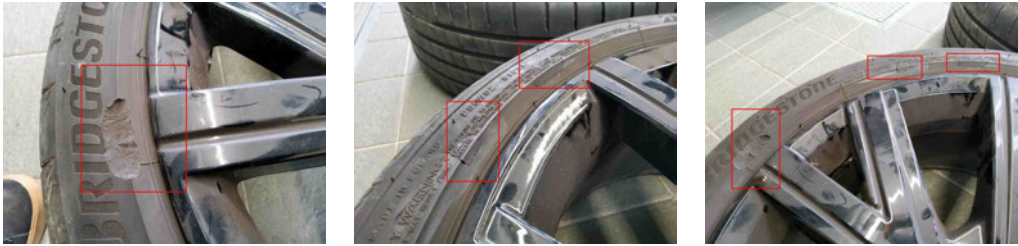
5 - Reifen vorne rechts - Riss - Ersetzen

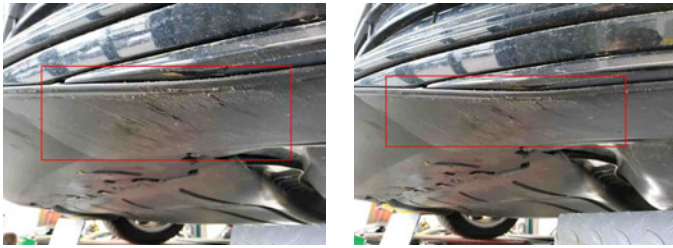
6 - Stoßfängerspoiler vorne - Kratzer - Ersetzen

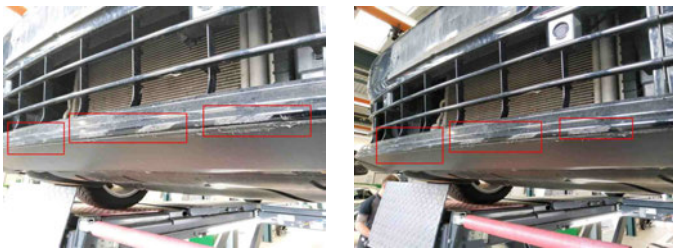
7 - Stoßfängerzierblende vorne - Kratzer - Ersetzen

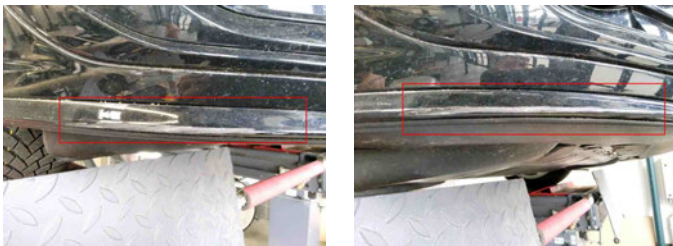
8 - Stoßfängerzierblende vorne rechts - Kratzer - Ersetzen

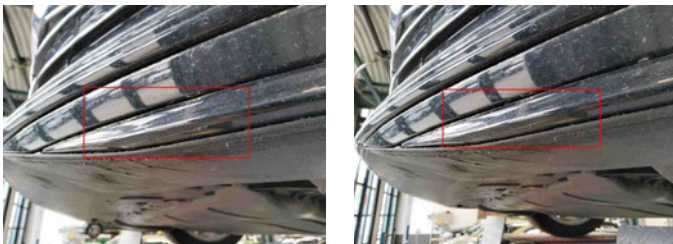
9 - Stoßfängerzierblende vorne links - Kratzer - Ersetzen

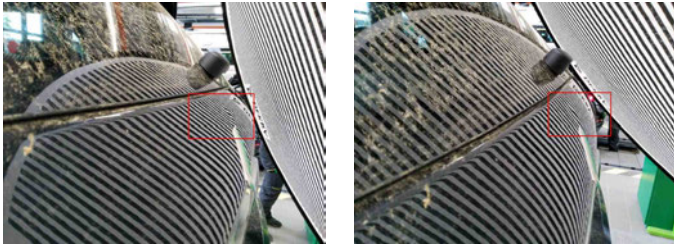
10 - Heckklappe - Delle(n) - Kaltdrücken

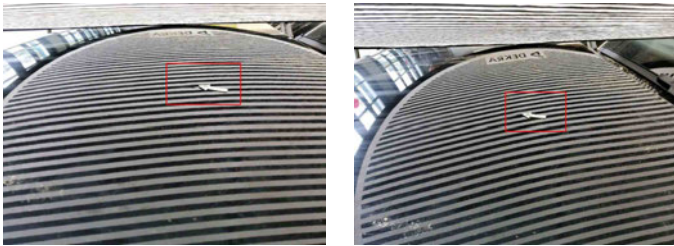
11 - Motorhaube - Delle(n) - Kaltdrücken

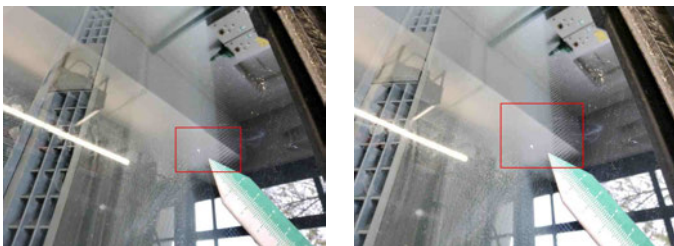
1 - Windschutzscheibe - Steinschlag - Akzeptabel (Gebrauchsspur)
