## » Übersicht

**Auftrags-Nr:** 1002310044  
**Besichtigt am:** 12.01.2026 15:01  
**Berichts-Nr:** 9993037  
**FIN:** WVGZZZ5NZNW026814

## » Fahrzeugdaten

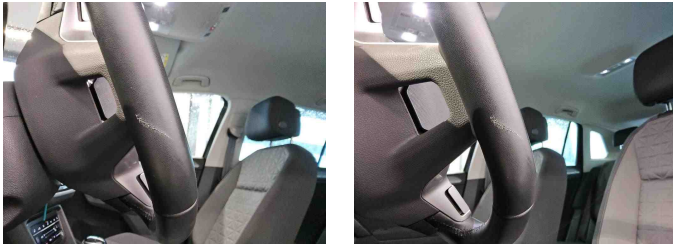
Nr	Bauteil	Schadensbeschreibung	Reparaturempfehlung
1	Lenkrad	Kratzer	Smart Repair Leder
2	HU/AU (Haupt-/Abgasuntersuchung)	Abgelaufen	Erneuern
3	Motorhaube	Steinschlag	Auslegen + Polieren
4	Tirefit	Abgelaufen	Ersetzen

1 - Lenkrad - Kratzer - Smart Repair Leder

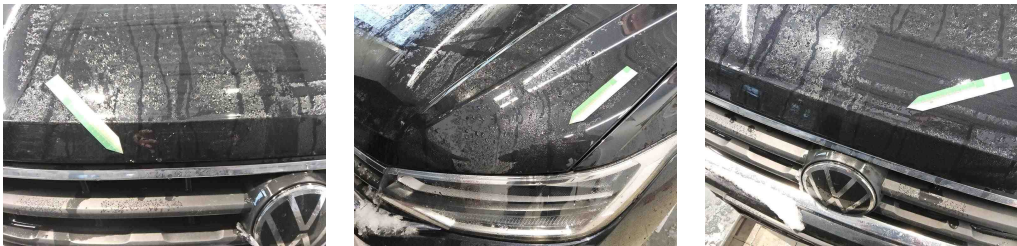
3 - Motorhaube - Steinschlag - Auslegen + Polieren

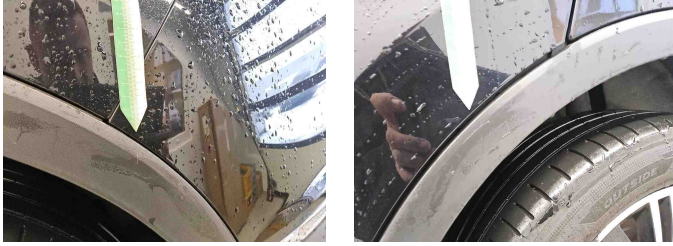
Nr	Bauteil	Schadensbeschreibung	Reparaturempfehlung
1	Radkastenverkleidung hinten links	Kratzer	Akzeptabel (Gebrauchsspur)

1 - Radkastenverkleidung hinten links - Kratzer - Akzeptabel (Gebrauchsspur)
