Cliente:	<b>Northgate España Renting</b>		
Número de informe:	<b>126031928 - 0</b>	Matrícula:	<b>9741MHV</b>

Datos del Vehículo			
<b>FORD - TRANSIT VAN (R) (18-24)</b>			
Número de bastidor:	<b>WF0EXXTTREP03912</b>	Kilómetros:	<b>114.474</b>
Fecha matriculación:	<b>28/06/2023</b>	Fecha visita:	<b>10/03/2026</b>
Año de fabricación:	<b>2023</b>	Lugar de inspección:	<b>CAMPA PREMIUM BALEARES</b>
Combustible:	<b>Diesel</b>	Sistema de navegación:	<b>No</b>
Color:	<b>Blanco sólido</b>	Número de llaves:	<b>1</b>
Manual de mantenimiento:	<b>SI</b>	Propietario de vehículo:	<b>NORTHGATE - 0711</b>
Nivel combustible:	<b>1/4</b>	Ubicación vehículo:	<b>CAMI DE CAN CAPO (MA-19) S/N</b>

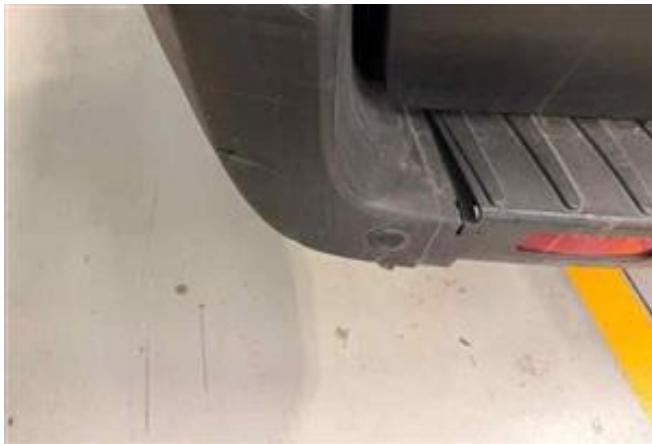
Daño Uso

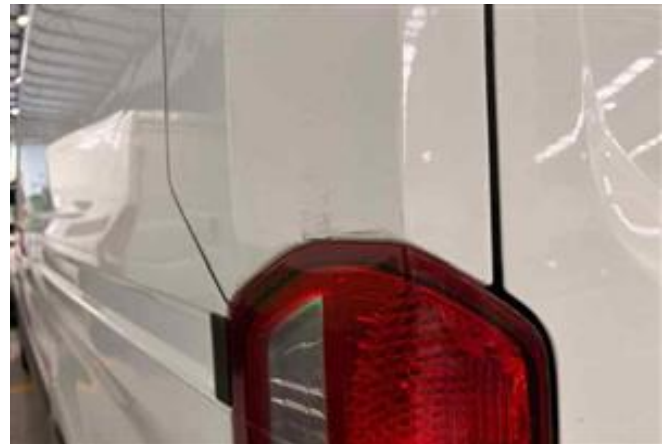
Daño Uso

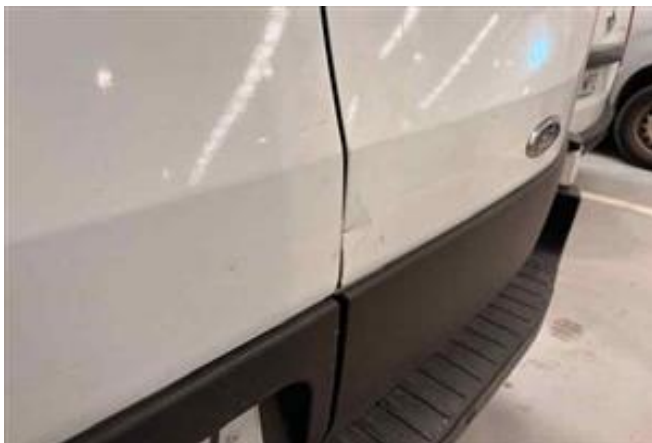
Daño Uso

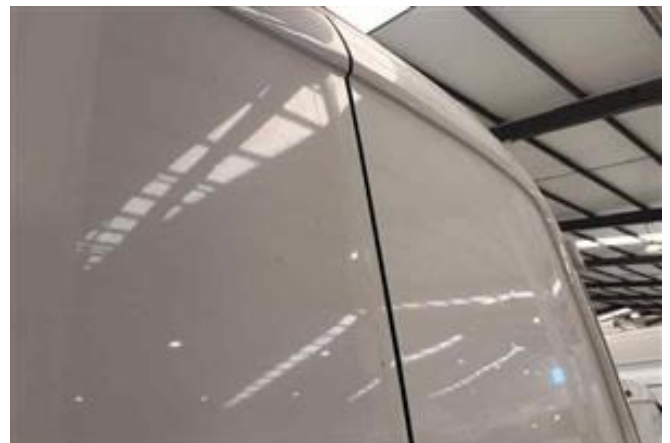
Daño Uso

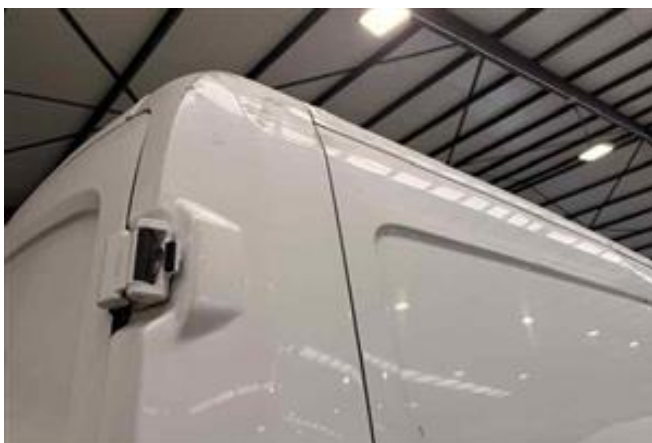
Daño Uso

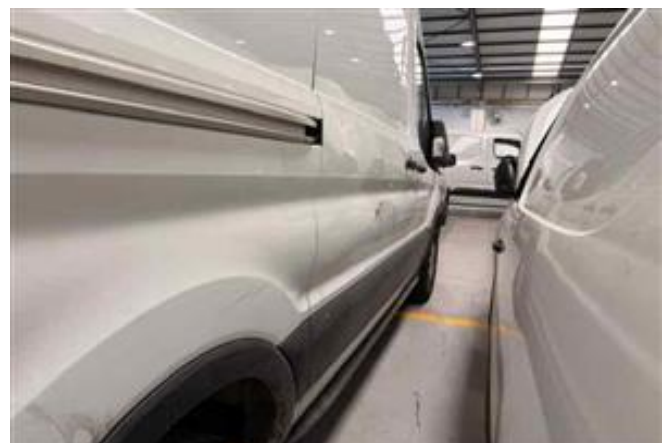
Daño Uso

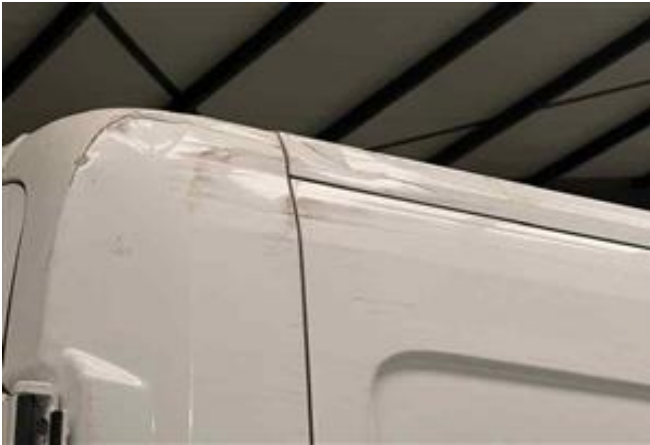
Daño Uso

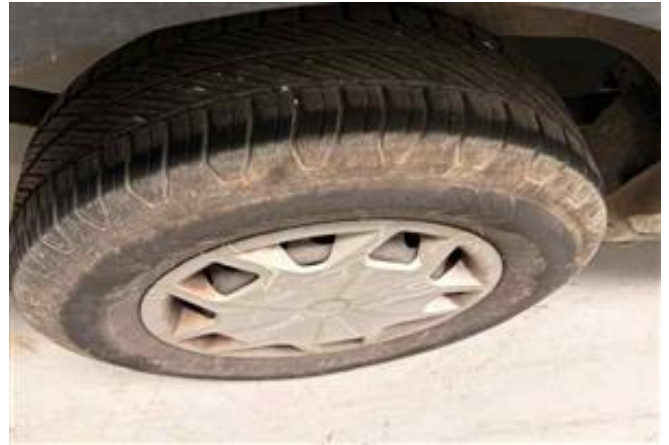
Daño Uso

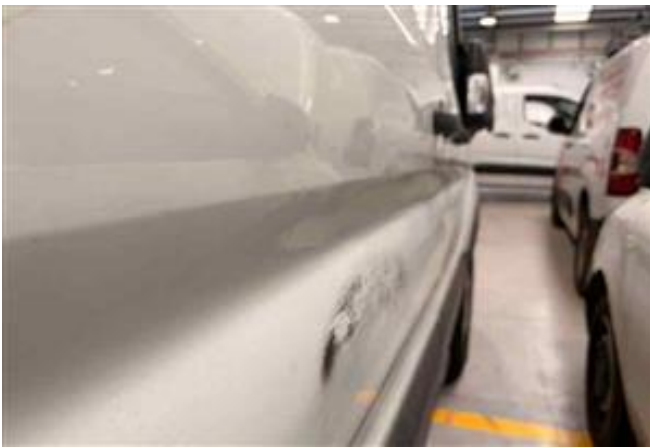
Daño Uso

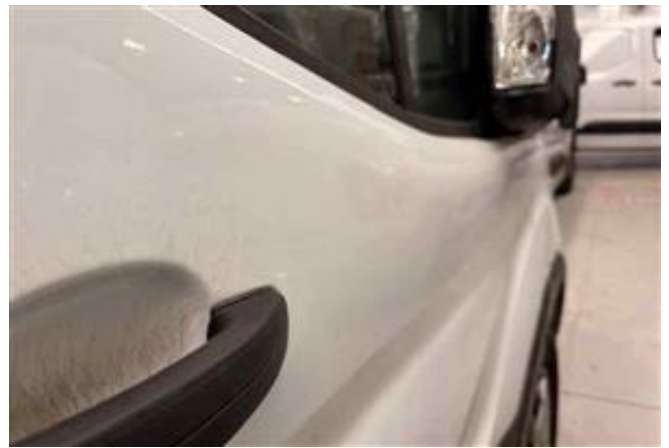
Daño Uso

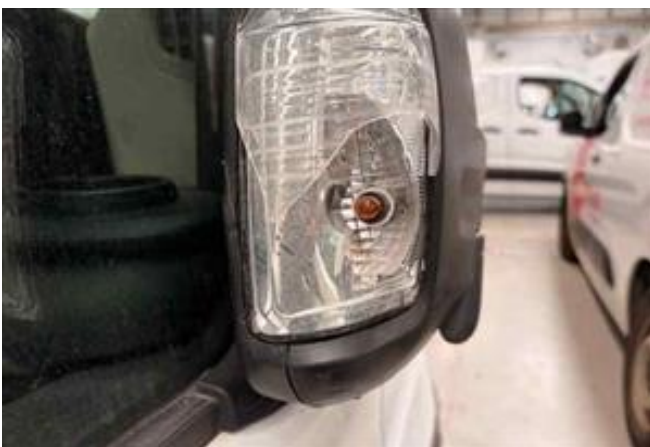
Daño Uso

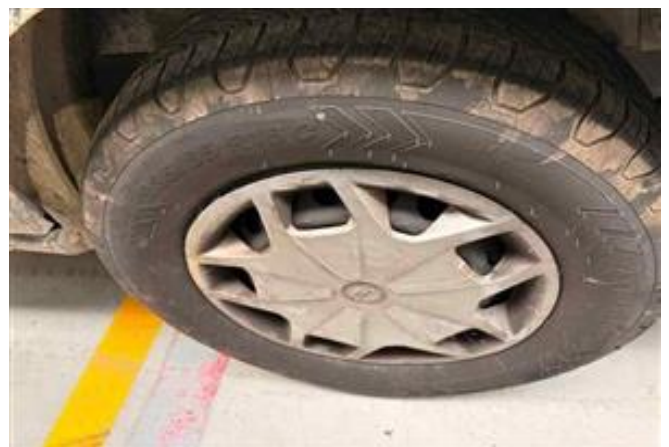
Daño Uso

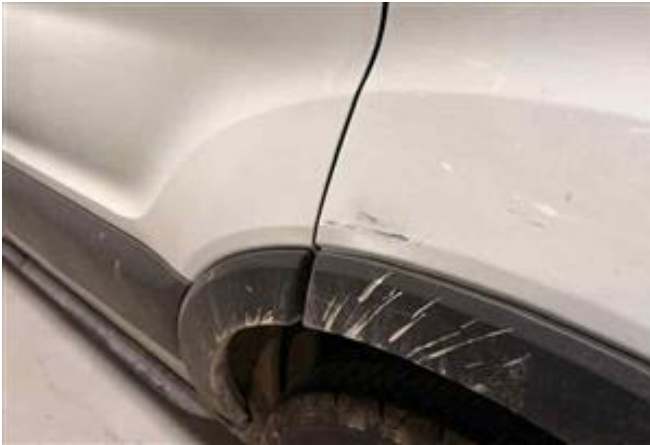
Daño Uso

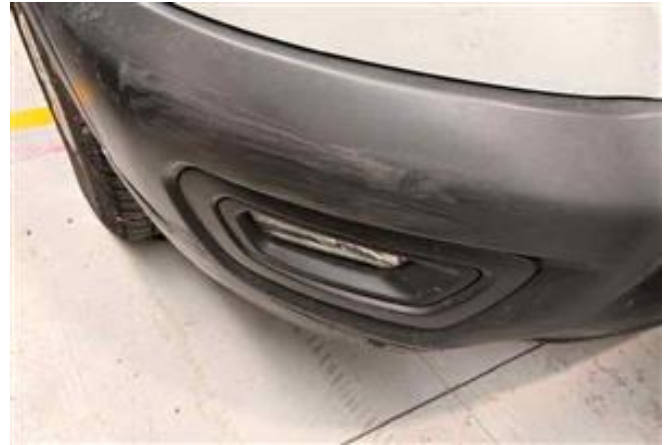
Daño Uso

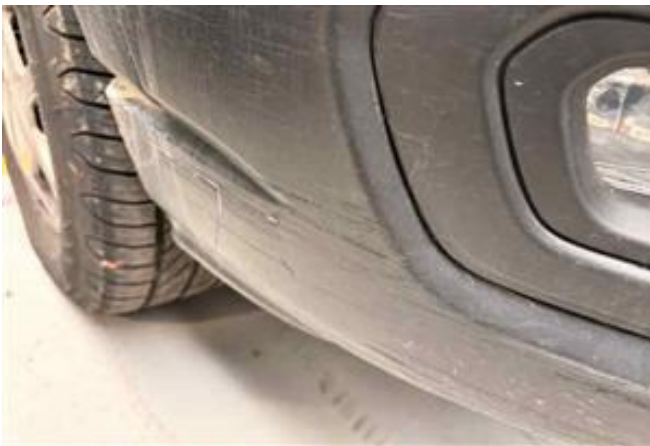
Daño Uso

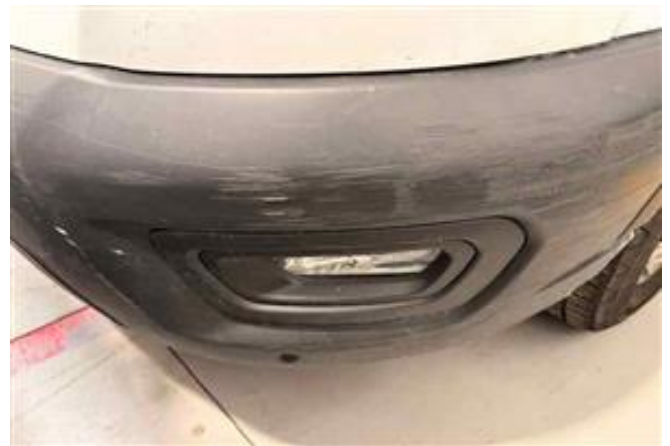
Daño Uso

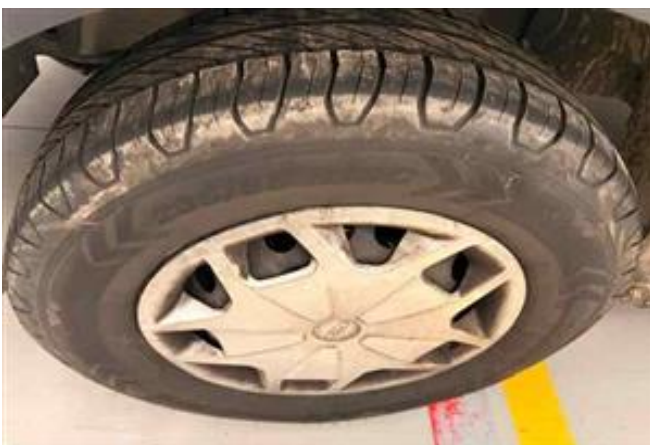
Daño Uso

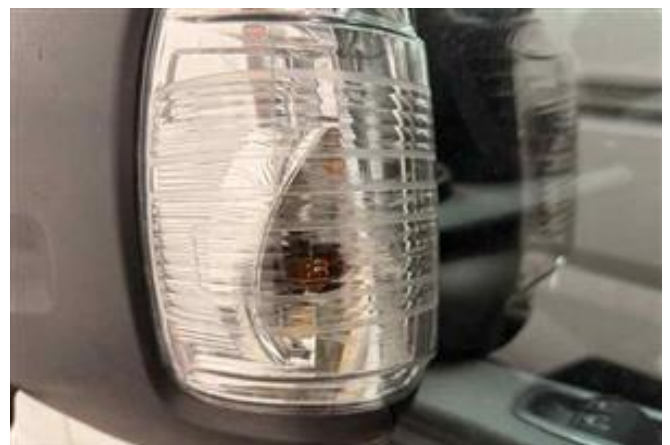
Daño Uso

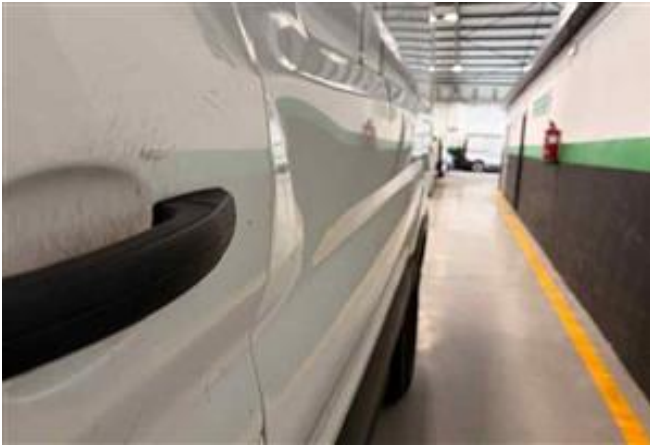
Daño Uso

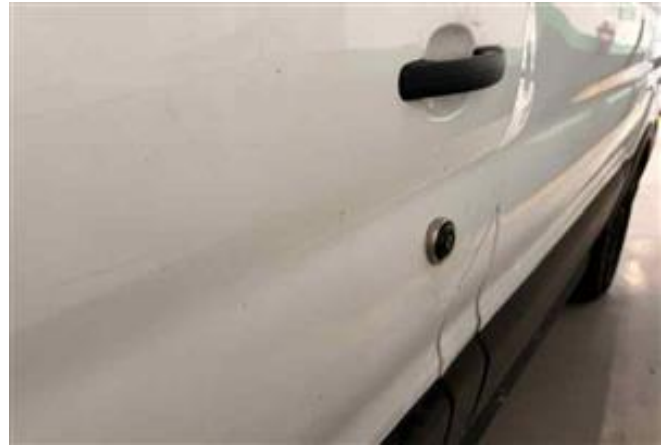
Daño Uso

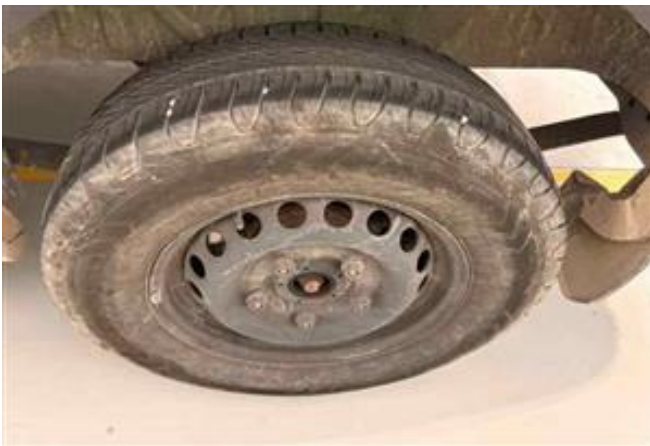
Daño Uso

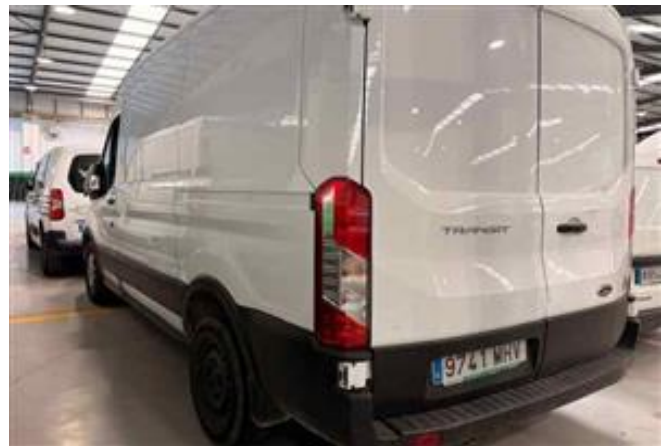
Daño Uso

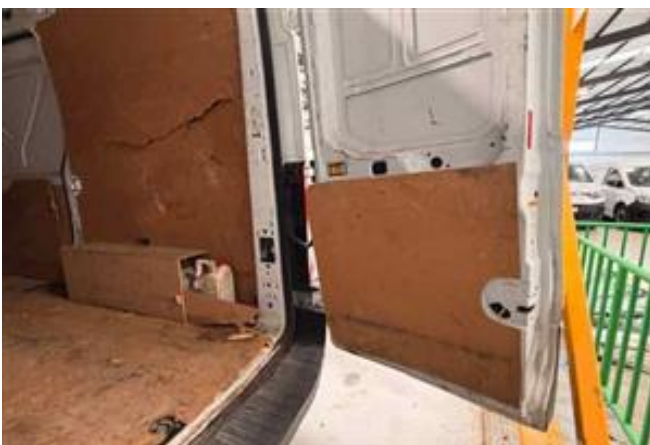
Daño Uso

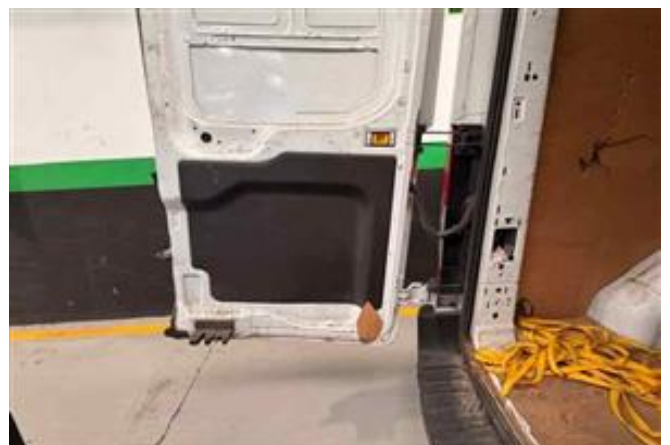
Daño Uso
