DEKRA Automobil GmbH  
Herrlinger Str. 72, 89081 Ulm

## Zustandsbericht / Minderwertgutachten

**NU EF44**

**VF1RHN00672685745**

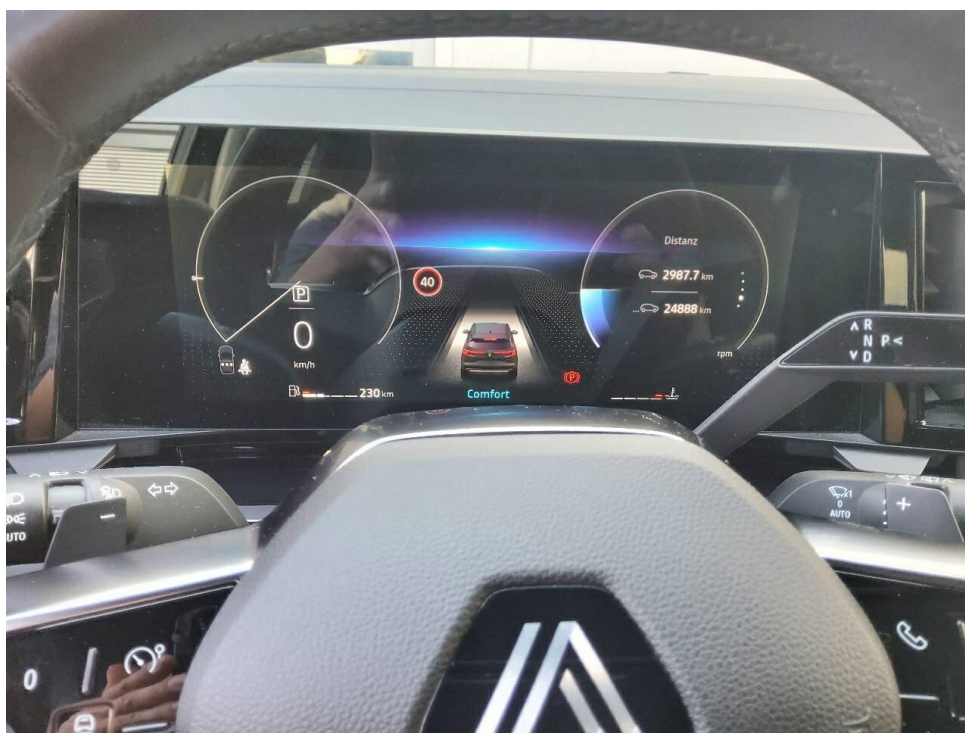
Bild 4 : Kombiinstrument (betriebsbereit) mit Kilometerstand  
Kombiinstrument

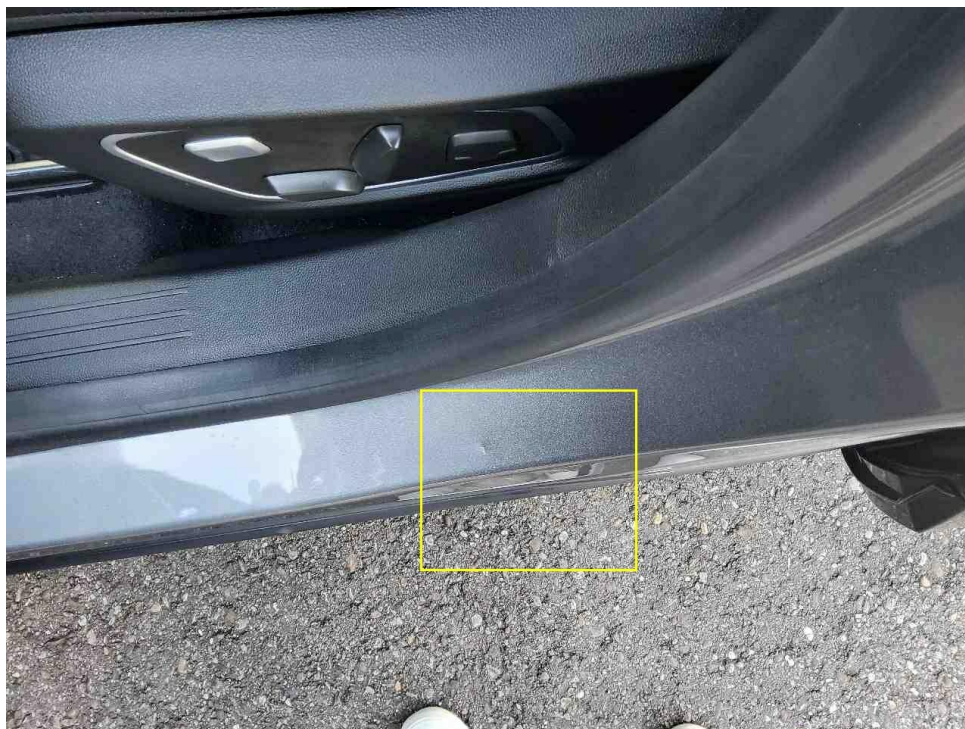
Bild 5 : Einstieg vorne links Delle mit Kratzer

| Bezeichnung des Schadens / Rep.-Weg | Rep.Kost<br>netto | brutto | Anrechn. | Minderwert in EUR<br>netto | brutto |
|---|---|---|---|---|---|
| 1. Einstieg vorne links Delle mit Kratzer,<br>smart repair (Bild 5) | 116,81 | 139 | voll | -116,81 | -139,00 |

1. Einstieg vorne links Delle mit Kratzer,  
smart repair (Bild 5)

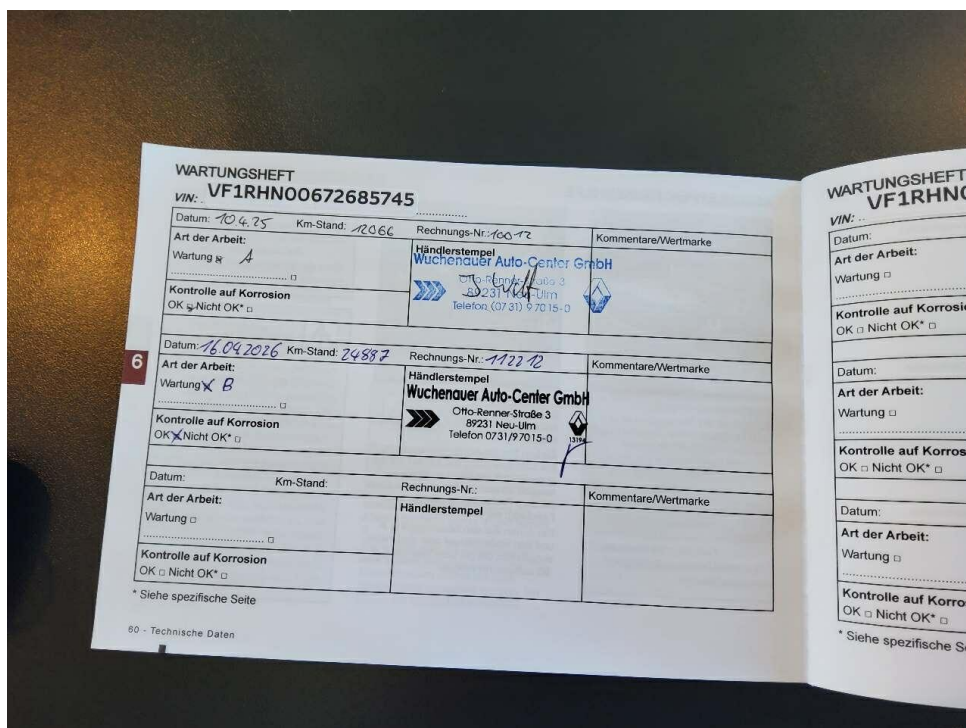
Bild 8 : Wartungsnachweis

Wartungsnachweis: vollständig  
letzte Wartung: am 16.04.2026 bei Kilometerstand 24.887
