# Zustandsbericht/Minderwertgutachten-Leasing

| Marke | CUPRA | Typ / Verkaufsbez. | Ateca VZ 2.0 TSI 4Drive |
| Fahrzeug-Ident.-Nr. | VSSZZZ5FXP6555770 | HSN / TSN | 7593 / ATK |

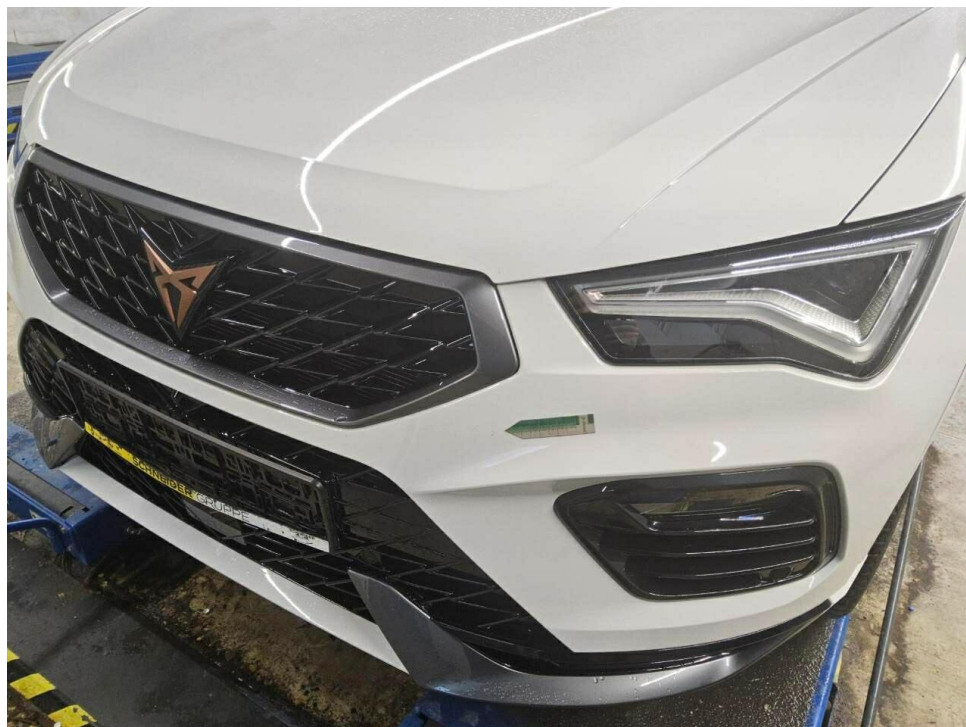
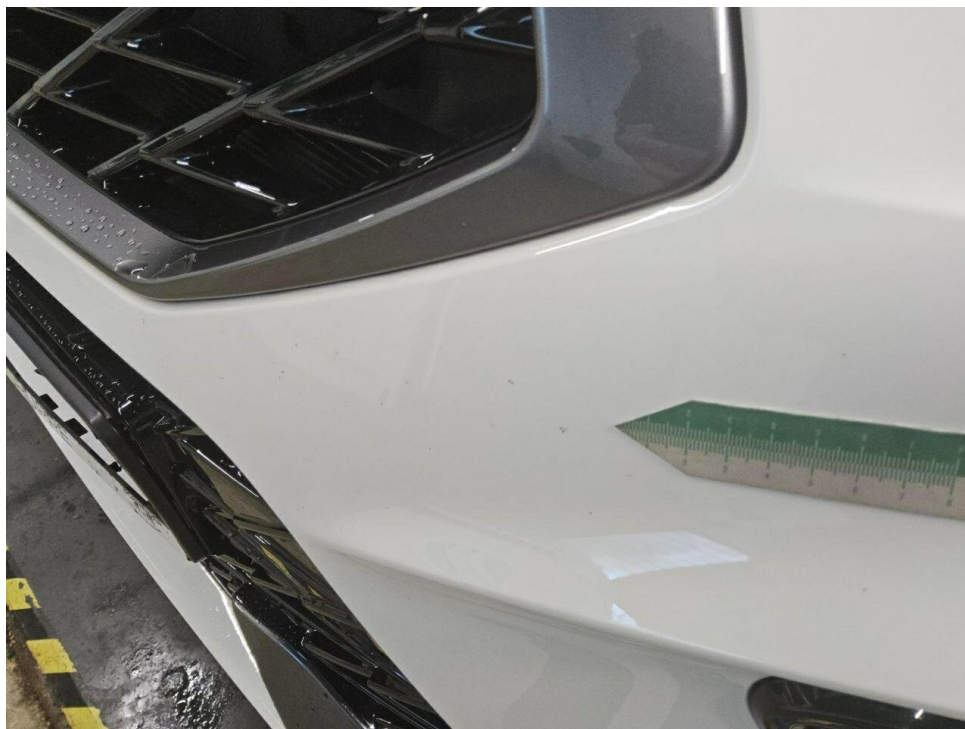
Bild 14 : Stoßfänger vorne Lackierung, Steinschlag, Gebrauchsspur

Bild 15 : Stoßfänger vorne Lackierung, Steinschlag, Gebrauchsspur

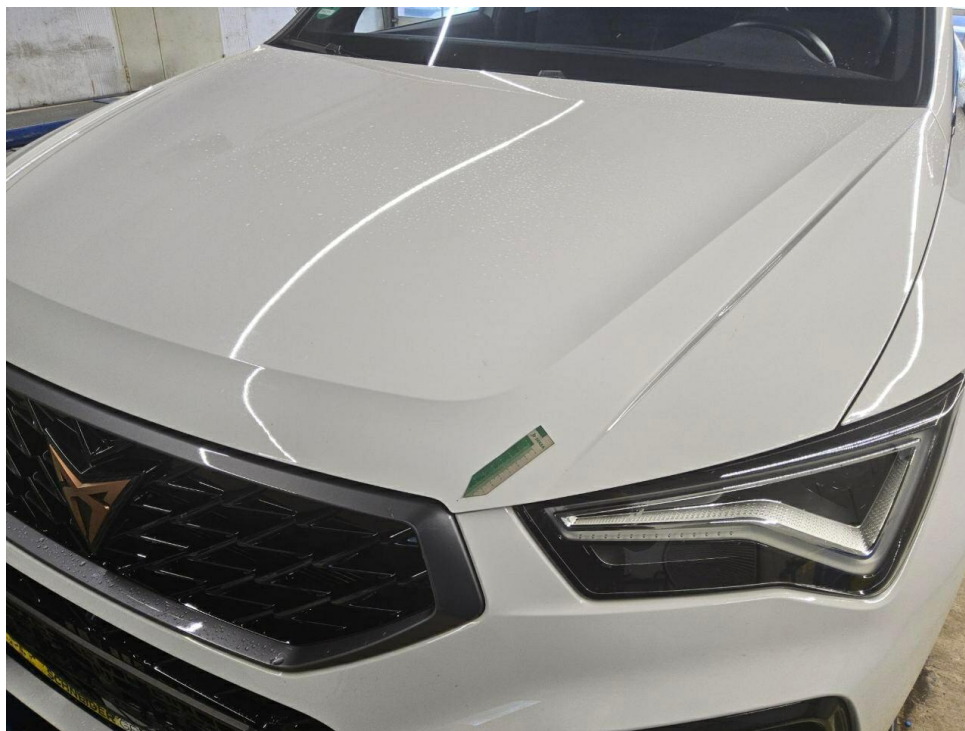
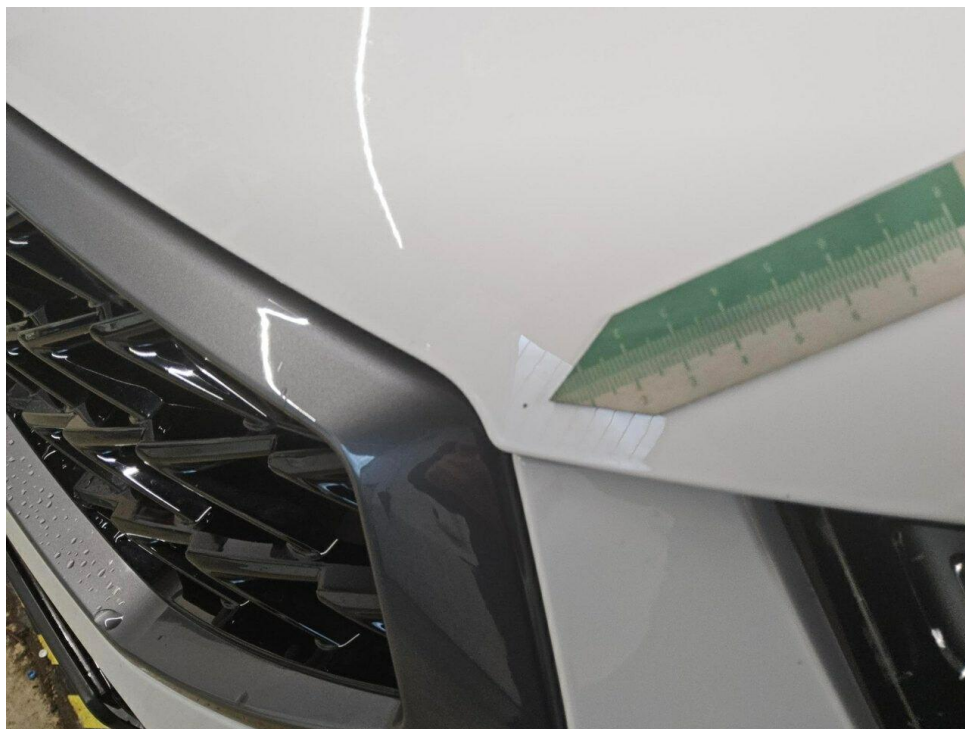
Bild 16 : Motorhaube Lackierung, Steinschlag, Gebrauchsspur

Bild 17 : Motorhaube Lackierung, Steinschlag, Gebrauchsspur

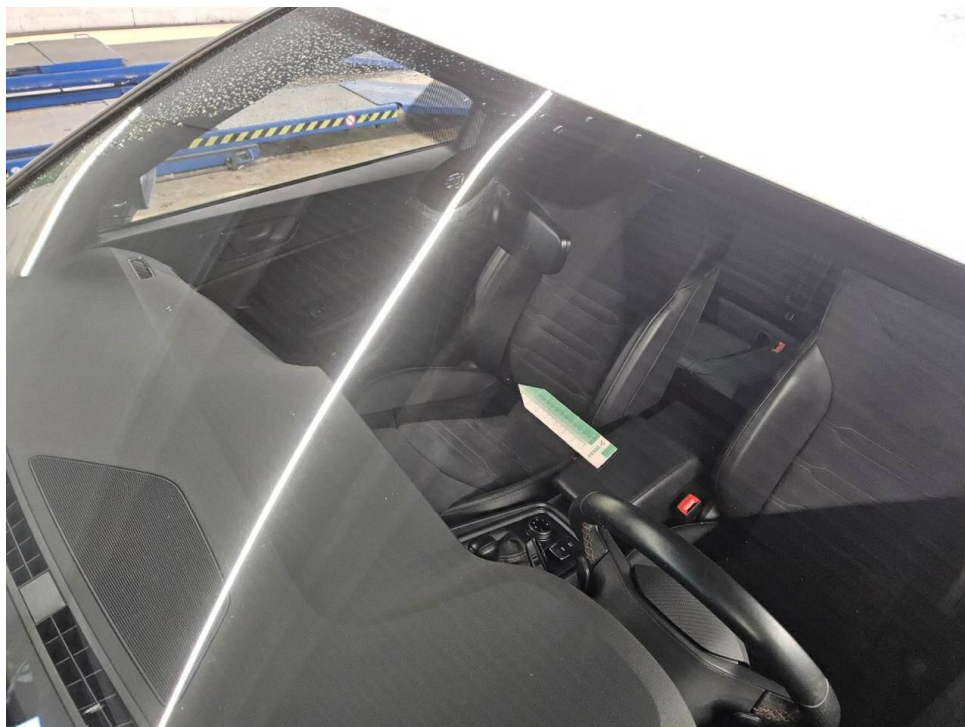
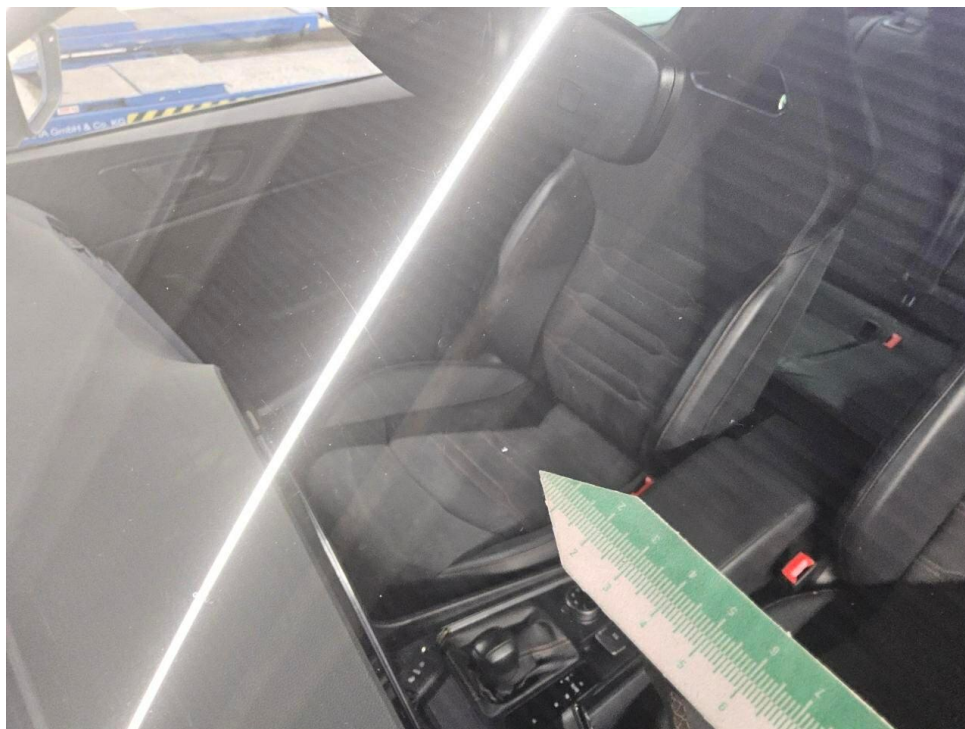
Bild 18 : Frontscheibe, Steinschlag, Gebrauchsspur

Bild 19 : Frontscheibe, Steinschlag, Gebrauchsspur

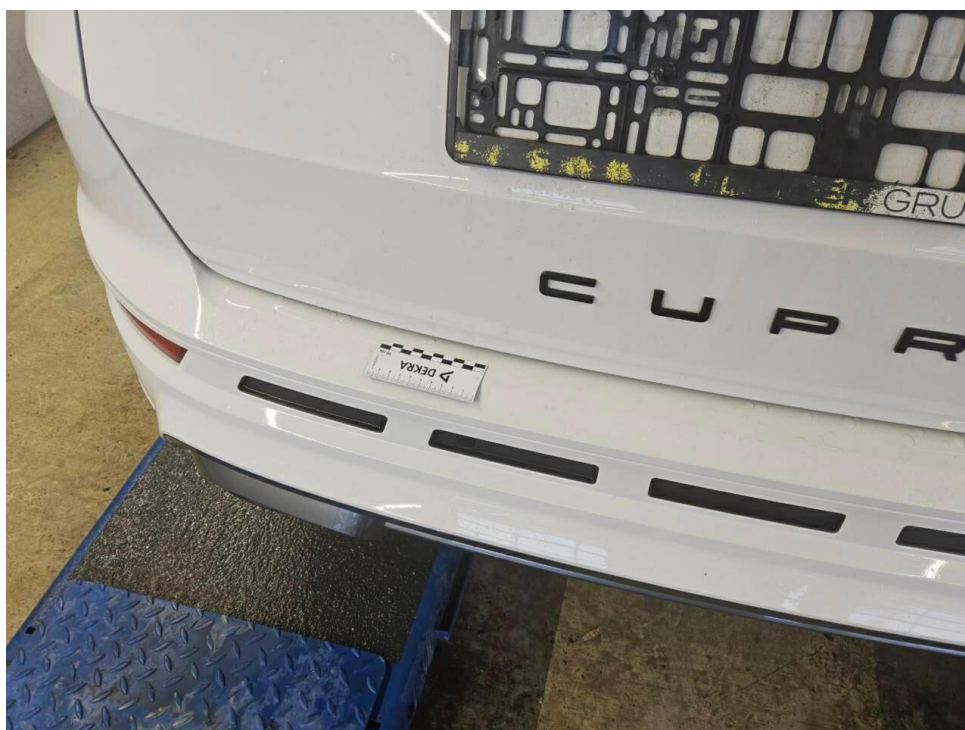
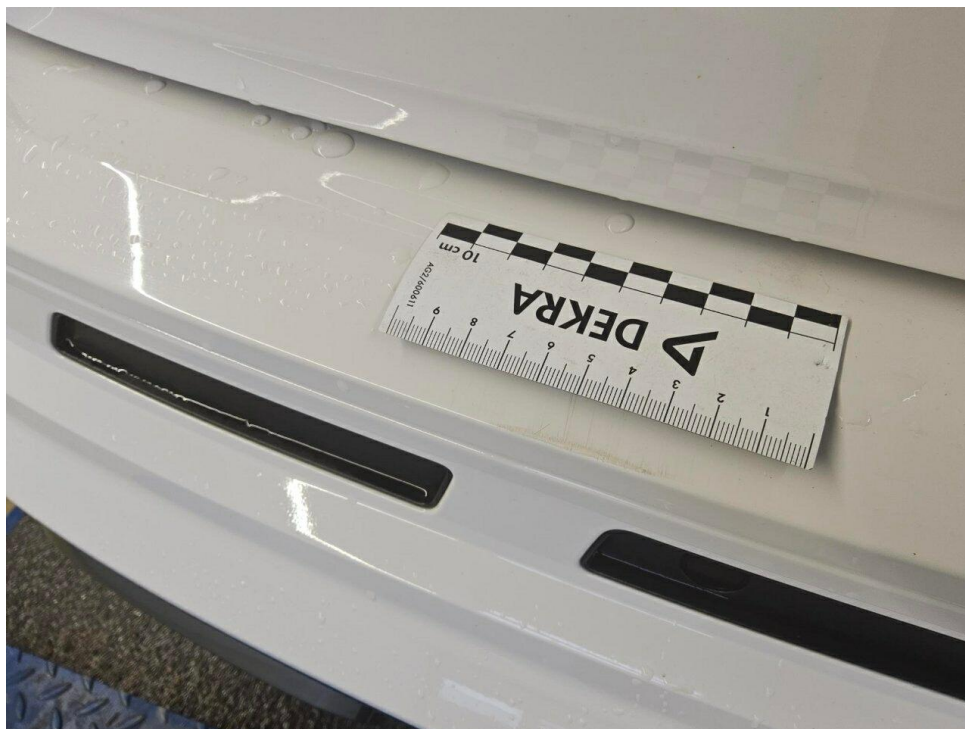
Bild 20 : Stoßfänger hinten Lackierung, zerkratzt, Gebrauchsspur

Bild 21 : Stoßfänger hinten Lackierung, zerkratzt, Gebrauchsspur

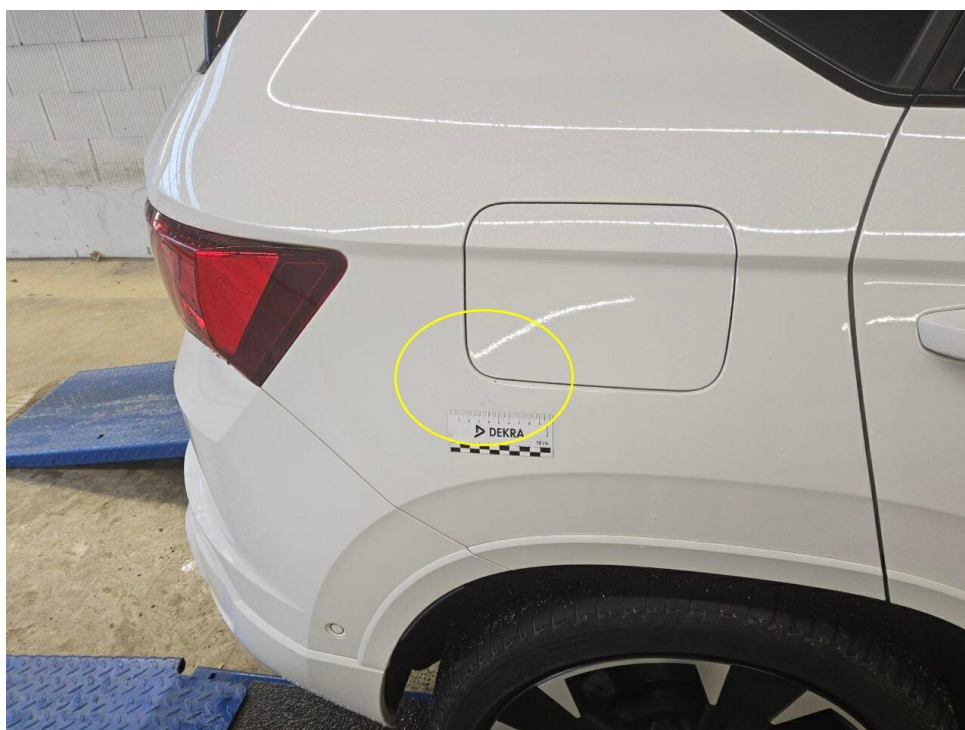
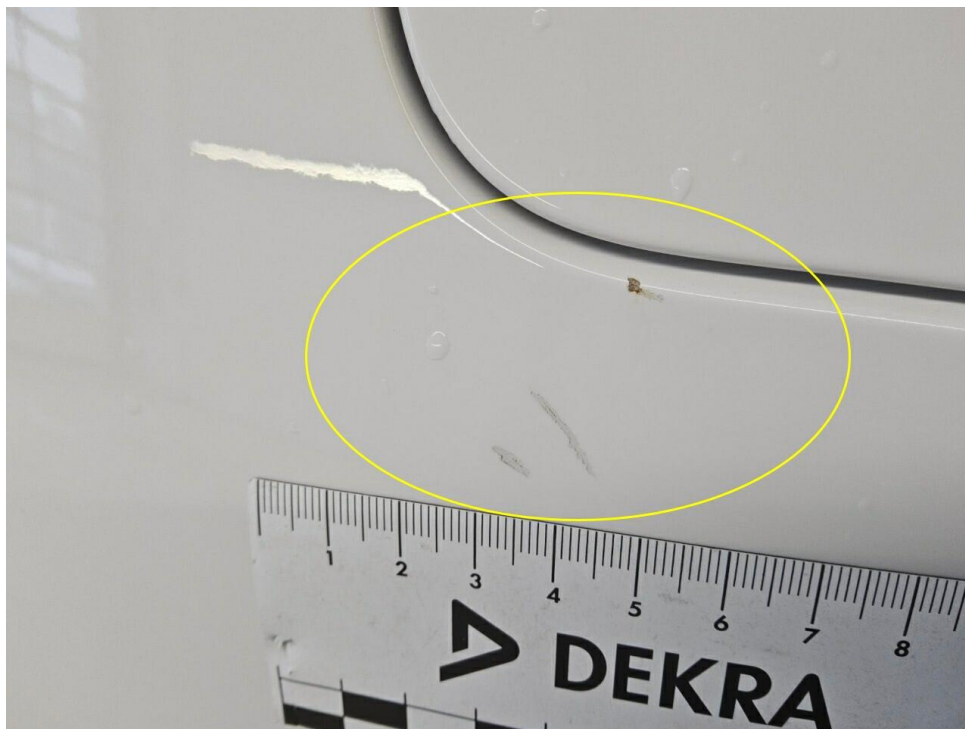
Bild 22 : Seitenteil hinten rechts Lackierung, zerkratzt, smart repair

Bild 23 : Seitenteil hinten rechts Lackierung, zerkratzt, smart repair

1. Seitenteil hinten rechts Lackierung, zerkratzt, smart repair (Bild 22, 23)
