REPORT ISPEZIONE VEICOLO

1002447261

WVGZZZ5N5PW067105

Tiguan Life 2.0 TDI SCR 110kW 7-speed DSG 4 doors

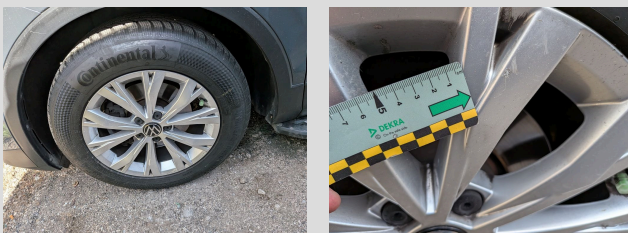
| Nr. | Posizione | Tipo di danno | Tipo di riparazione |
|---|---|---|---|
| 1 | Disco ruota anteriore Sx | Rigato | Promemoria |

Componente Disco ruota anteriore

Lato Sx

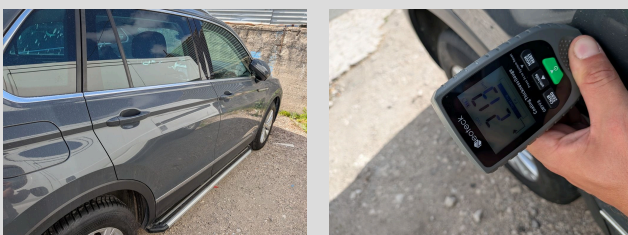
| Nr. | Posizione | Tipo di danno | Tipo di riparazione |
|---|---|---|---|
| 2 | Porta post. Dx | Difetto di esecuzione | Promemoria |

Componente Porta post.

Lato Dx

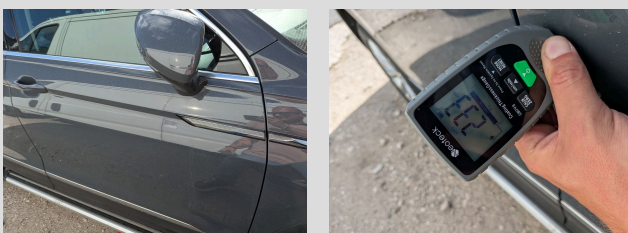
| Nr. | Posizione | Tipo di danno | Tipo di riparazione |
|---|---|---|---|
| 3 | Porta ant. Dx | Difetto di esecuzione | Promemoria |

Componente Porta ant.

Lato Dx

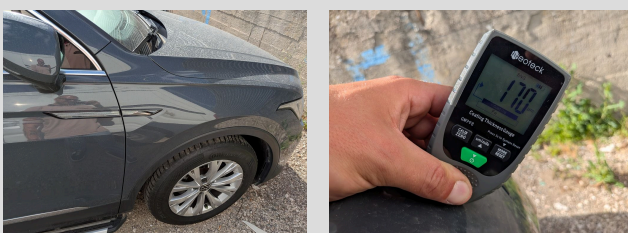
| Nr. | Posizione | Tipo di danno | Tipo di riparazione |
|---|---|---|---|
| 4 | Parafango ant. Dx | Difetto di esecuzione | Promemoria |

Componente Parafango ant.

Lato Dx
