INFORME DE INSPECCIÓN

9414MFZ / WBA21BY0807M26402 / 7M26402

| Tipo Inspección: | COMERCIAL | Ubicación Inspección: | BAL CIEMPOZUELOS |
| Fecha Inspección: | 11/06/2026 | RaC: | ALPHABET ESPAÑA FLEET MANAGEMENT SAU |

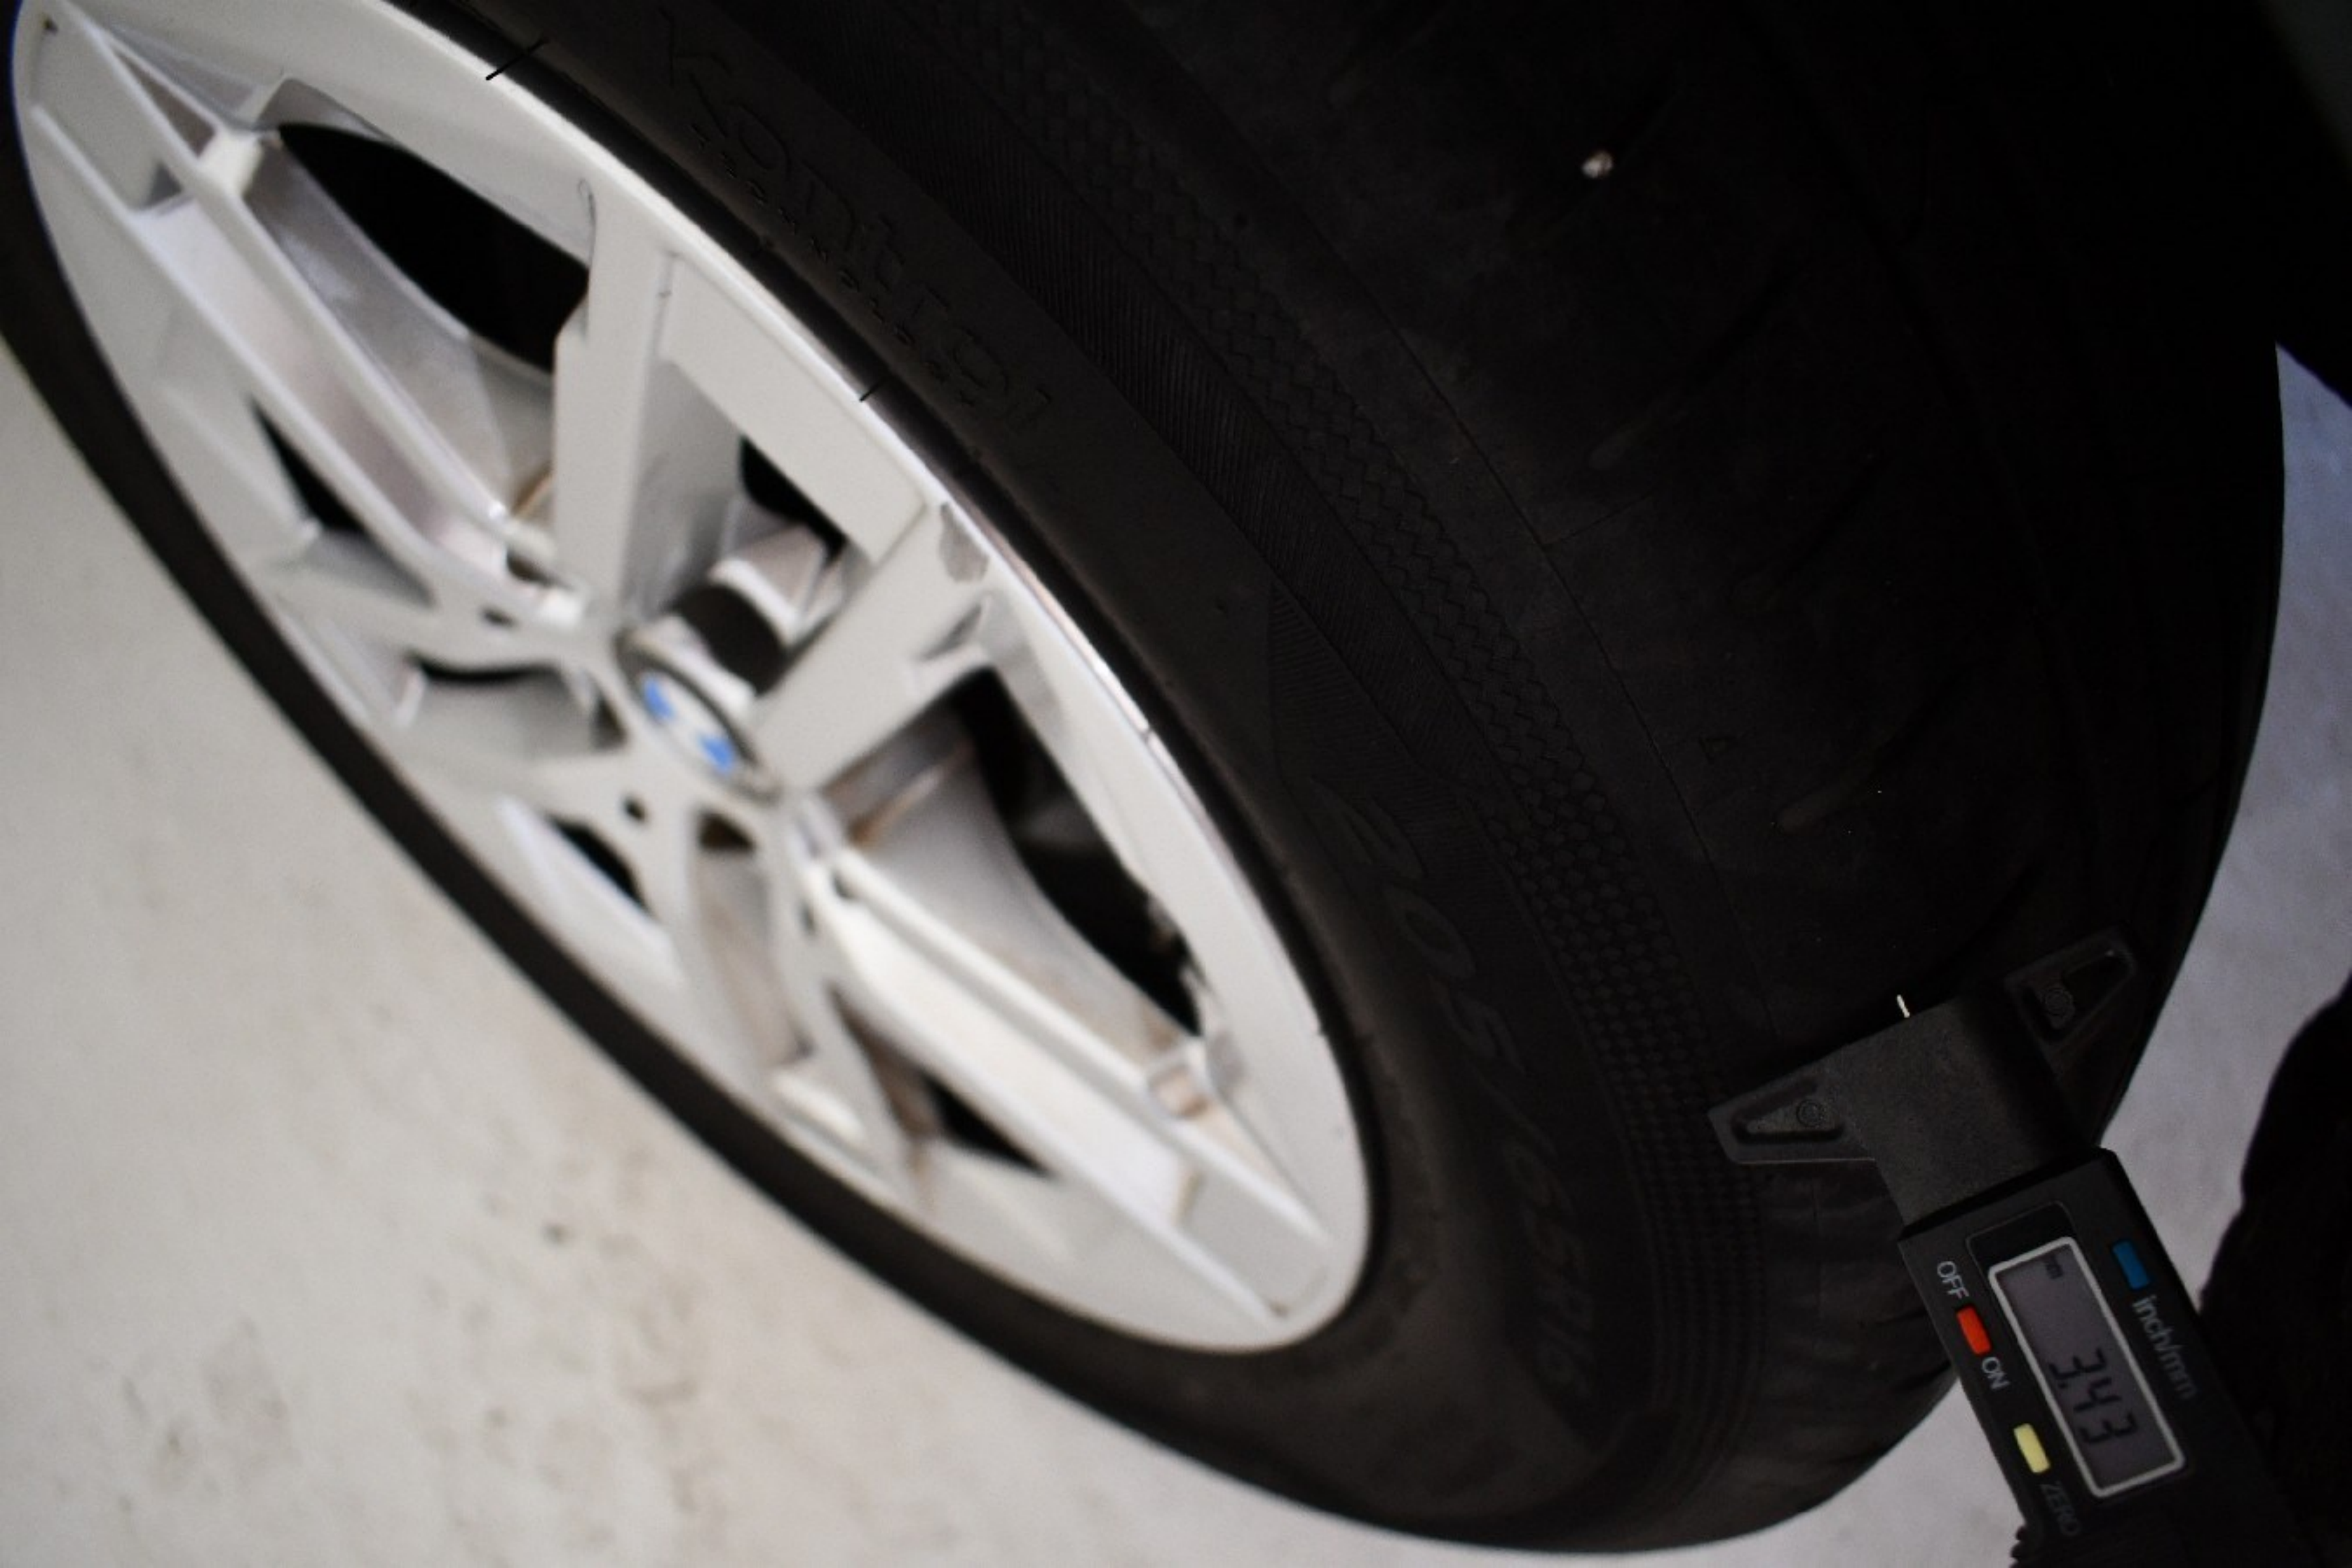
3.43

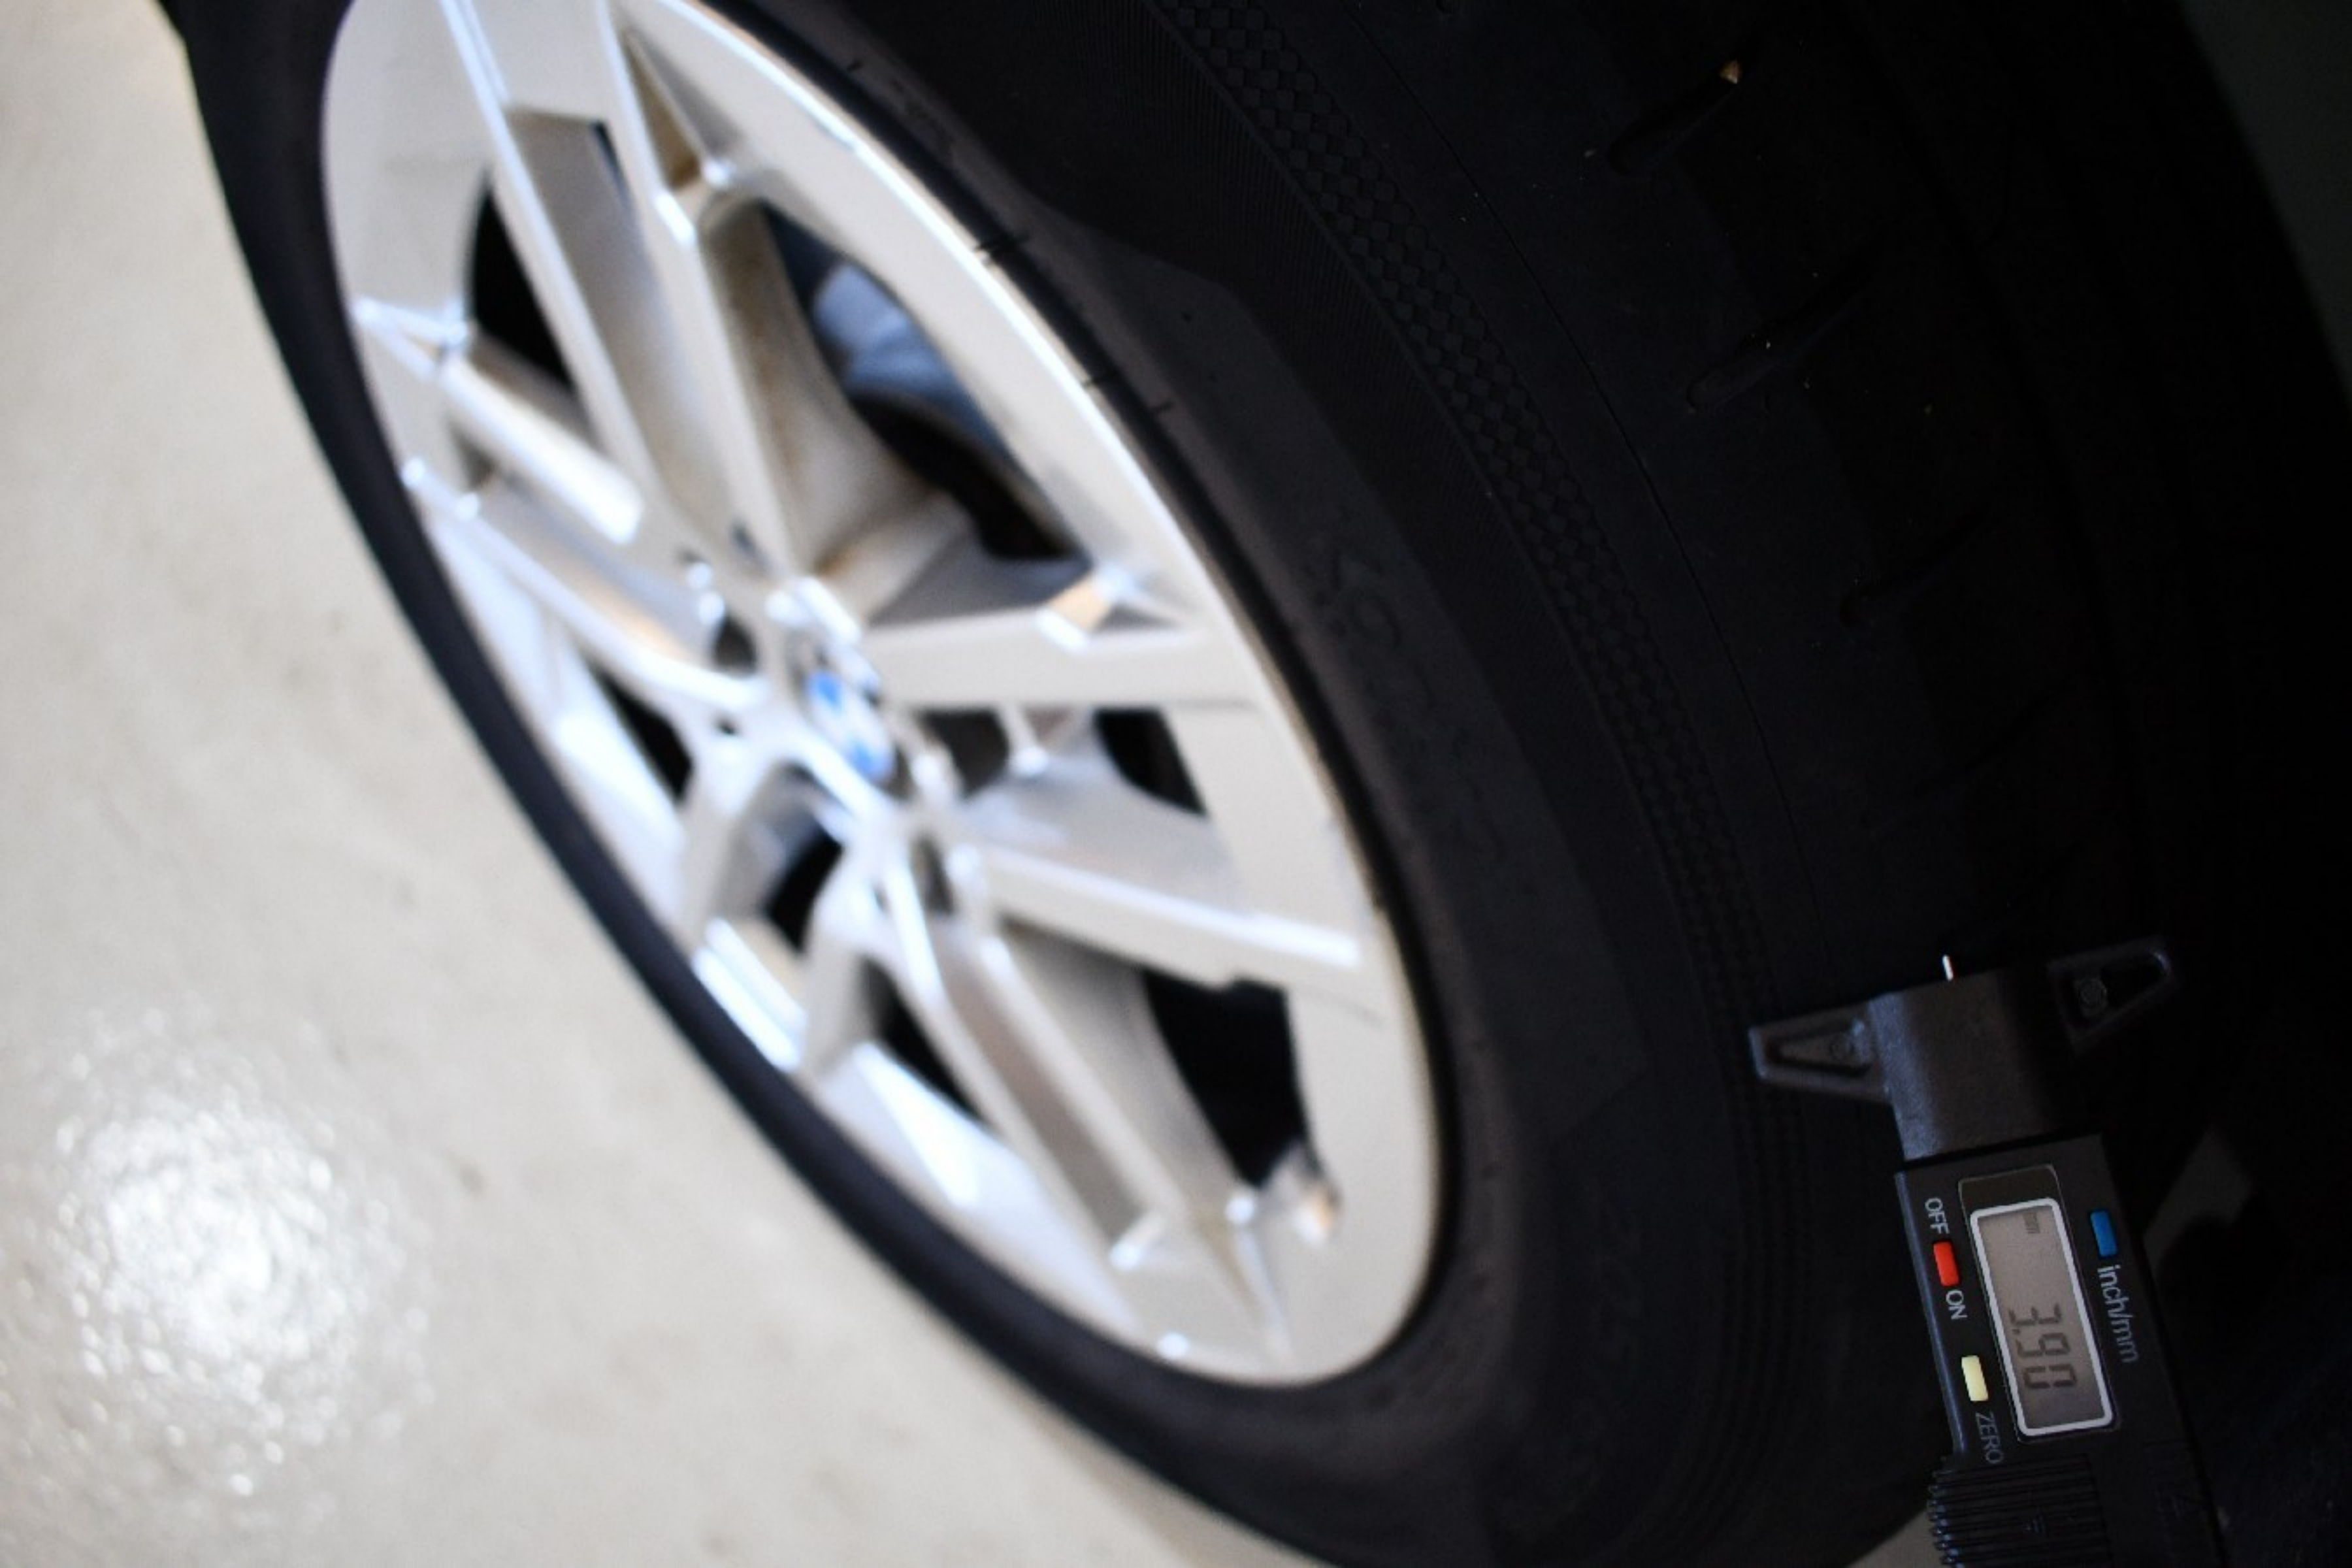
3.90

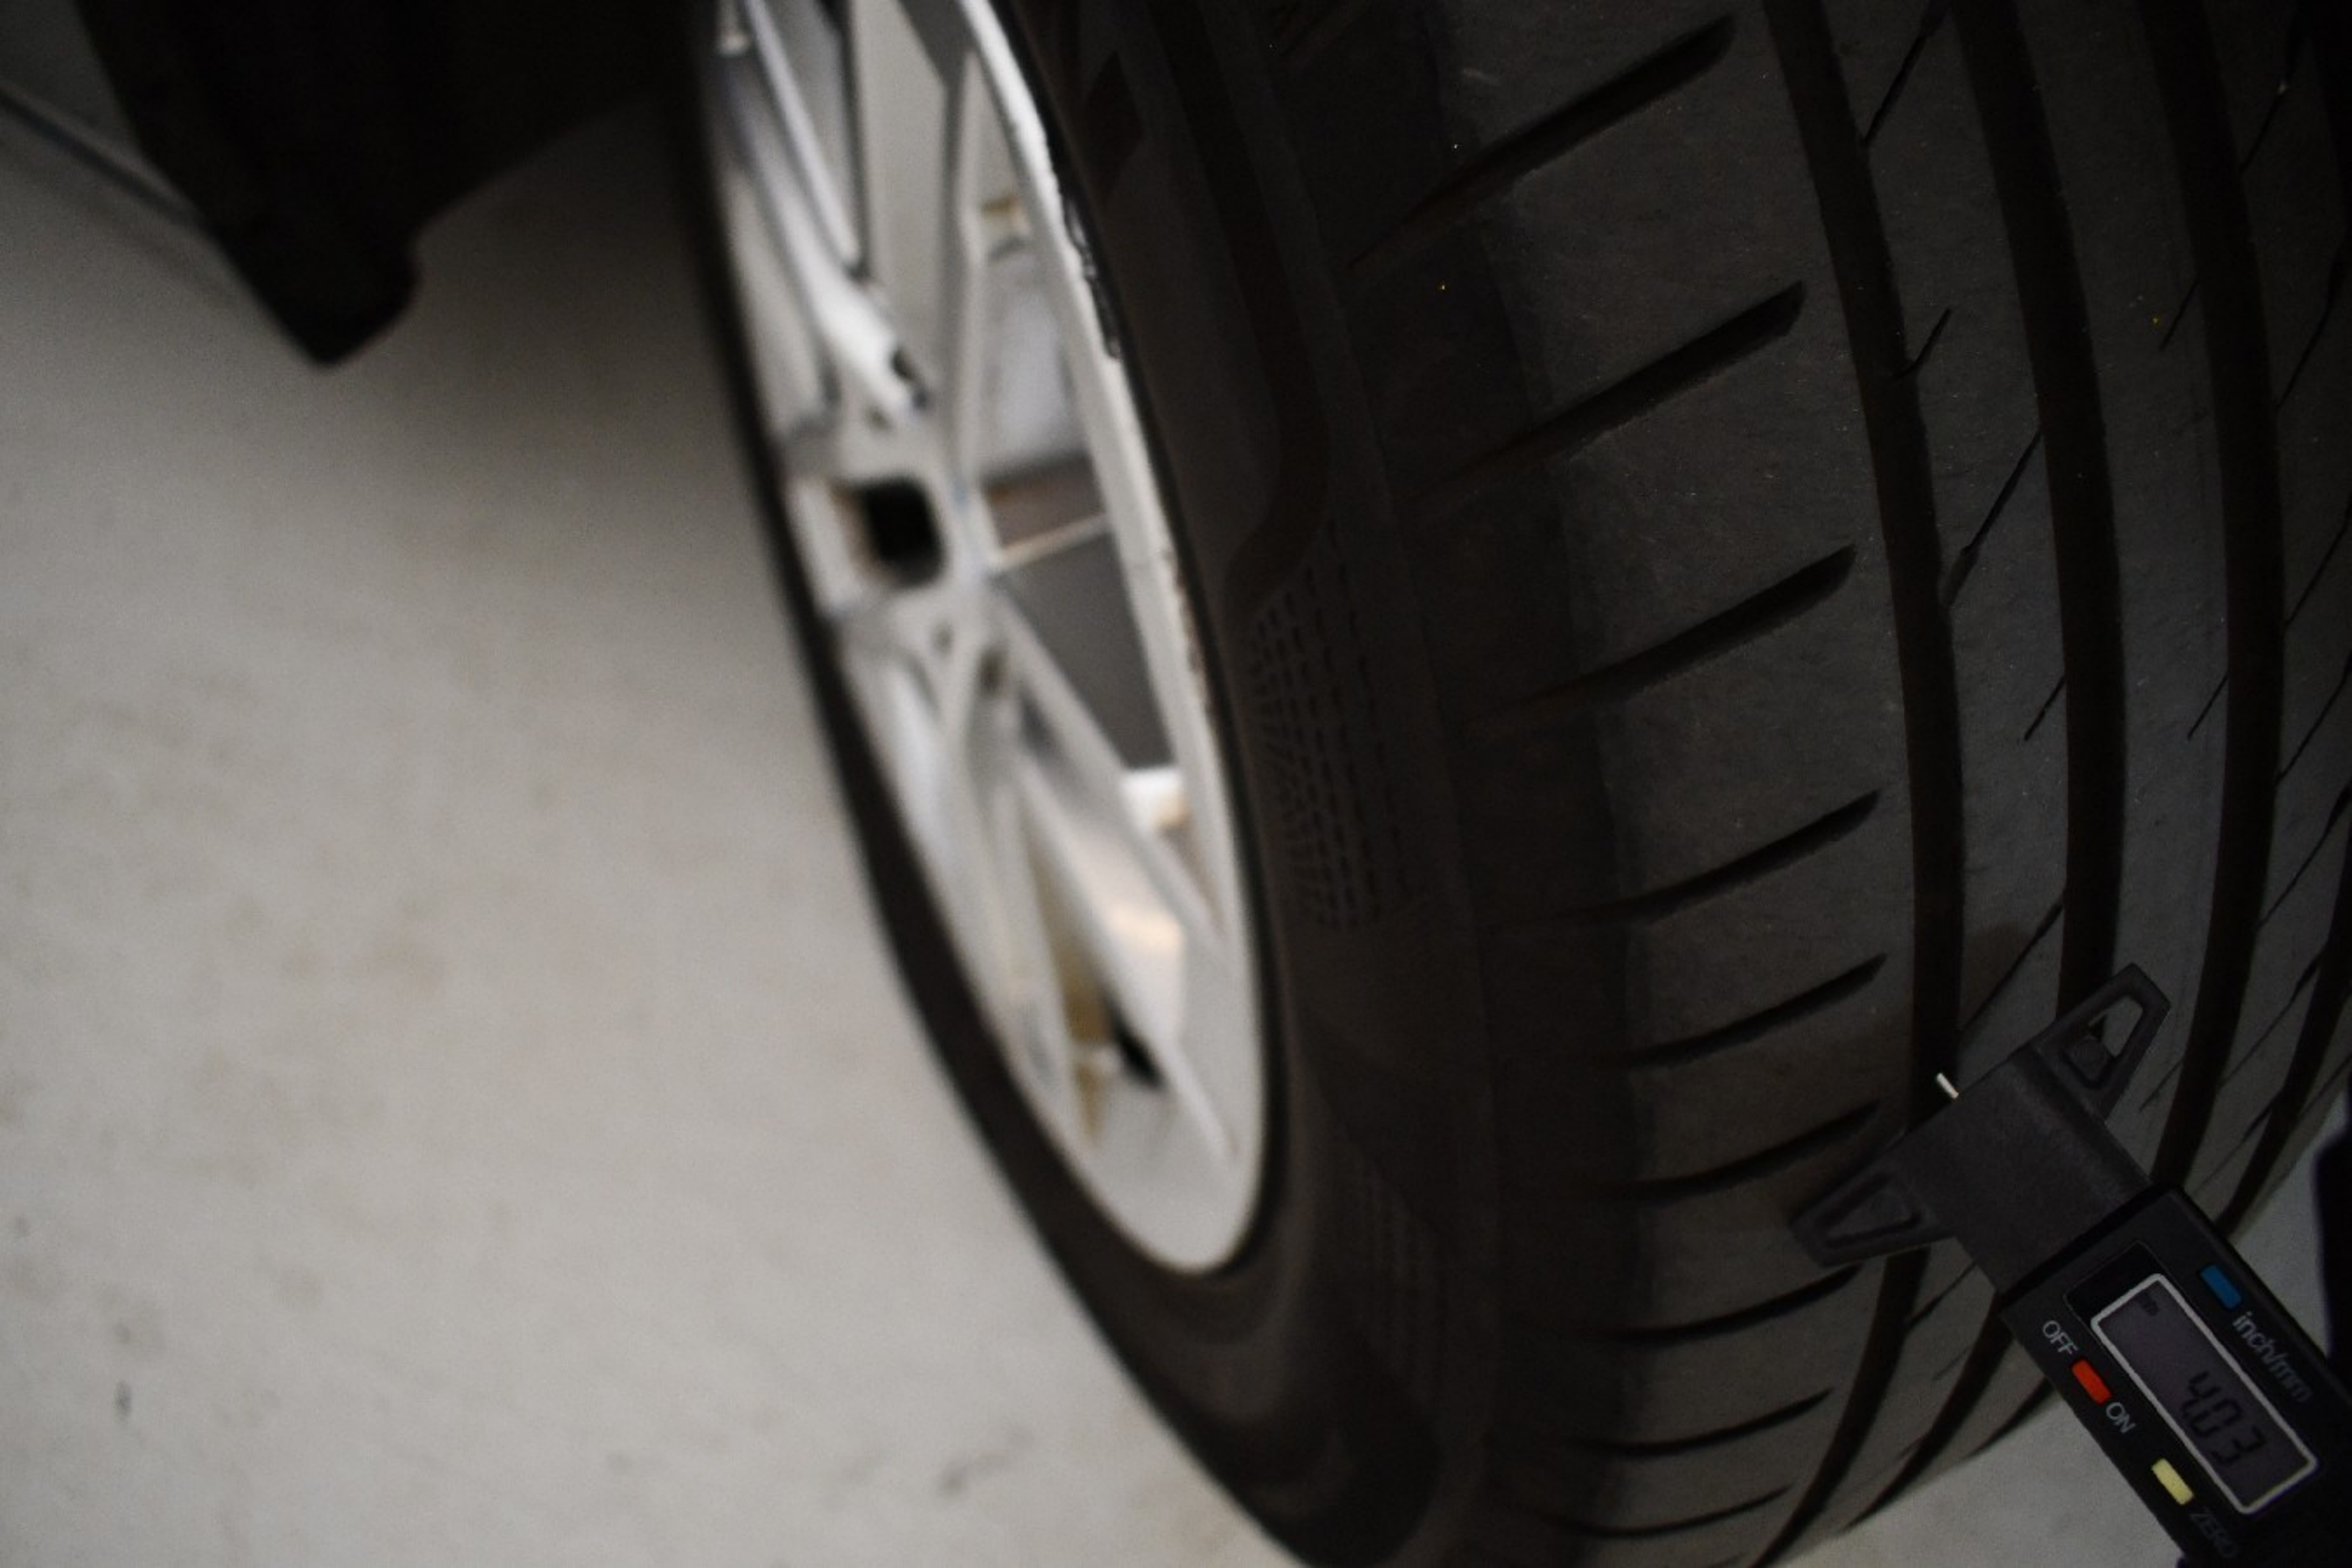
4.03
