Volkswagen ID.3 '20 BEV

Voertuiginformatie

| Model: | ID.3 '20 BEV | Chassisnummer: | WVWZZZE1ZMP044671 |

Samenvatting schade

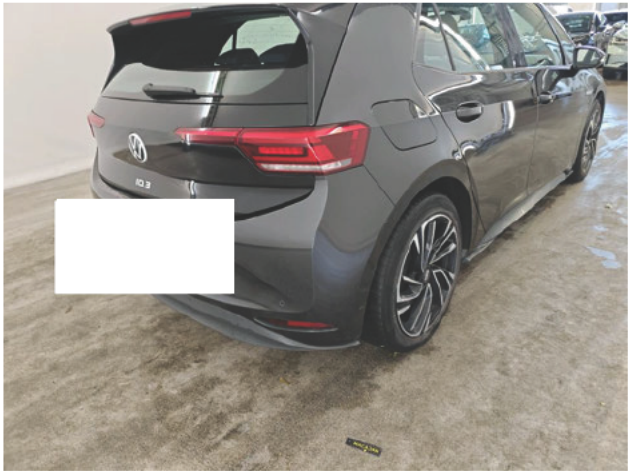
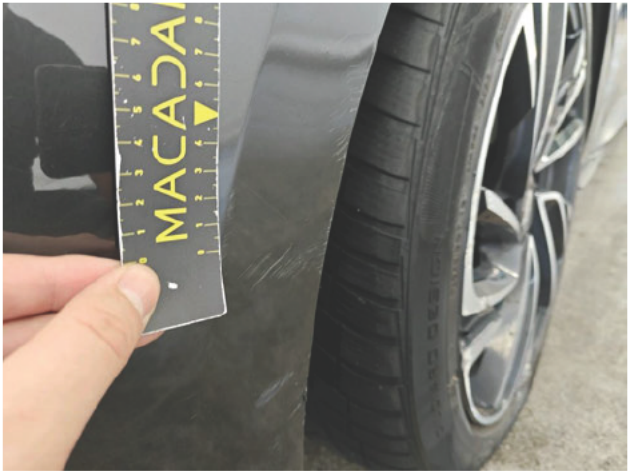
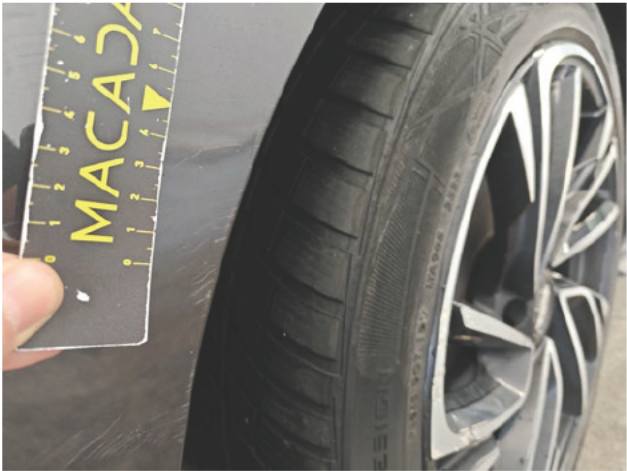
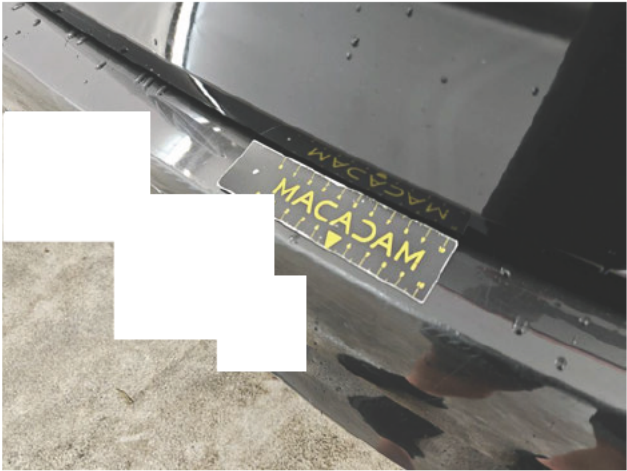
**Bumper A**

Kras(sen)  
Herstellen en spuiten (gedeeltelijk)  
Achterzijde

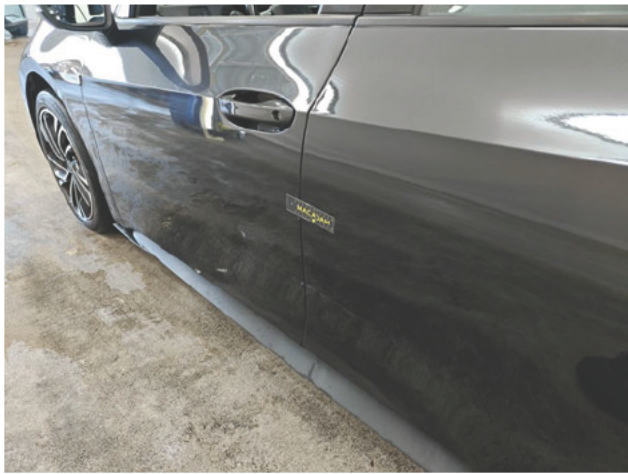
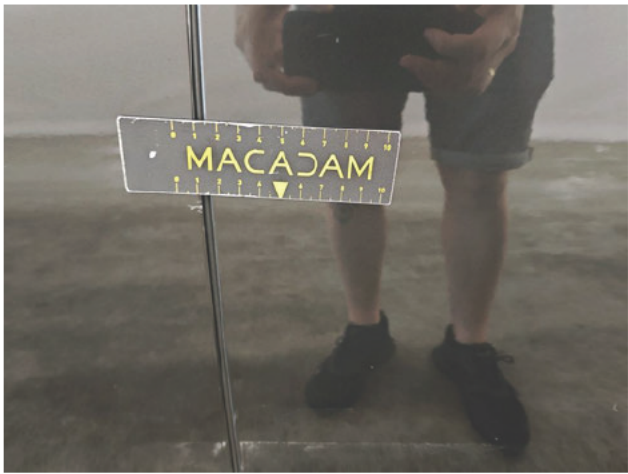
**Deur V L**

Kras(sen)  
Herstellen en spuiten (compleet)  
Links

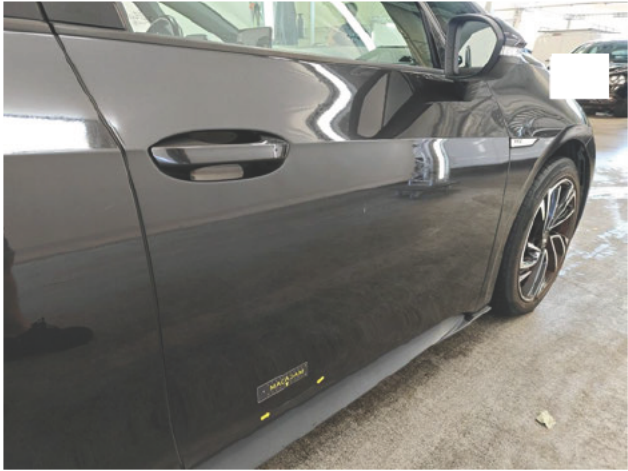
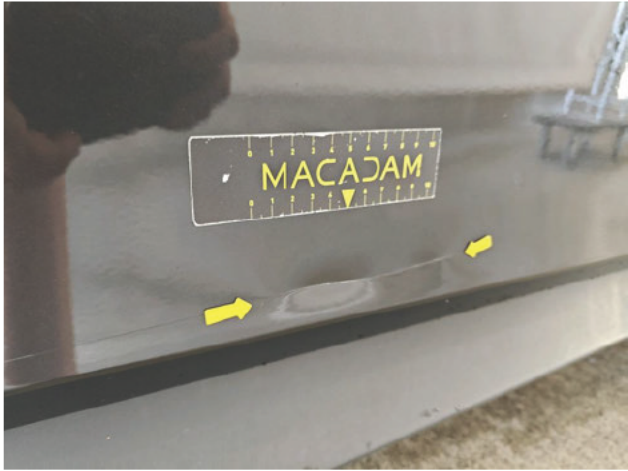
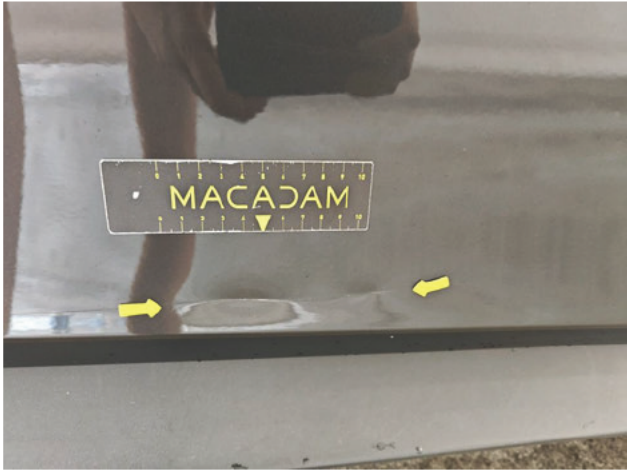
**Deur V R**

Deuk(en) en kras(sen)  
Herstellen en spuiten (compleet)  
Rechts

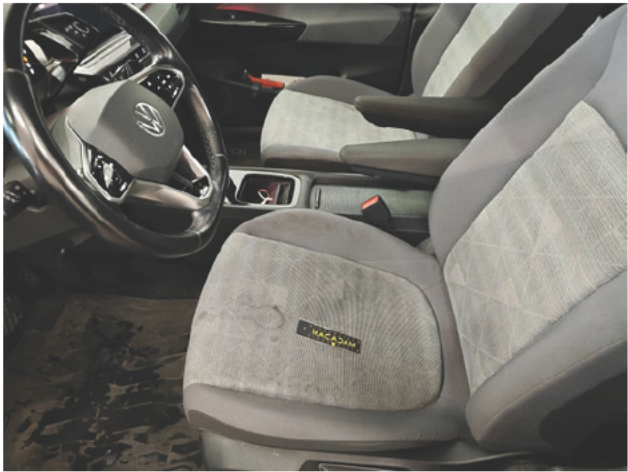
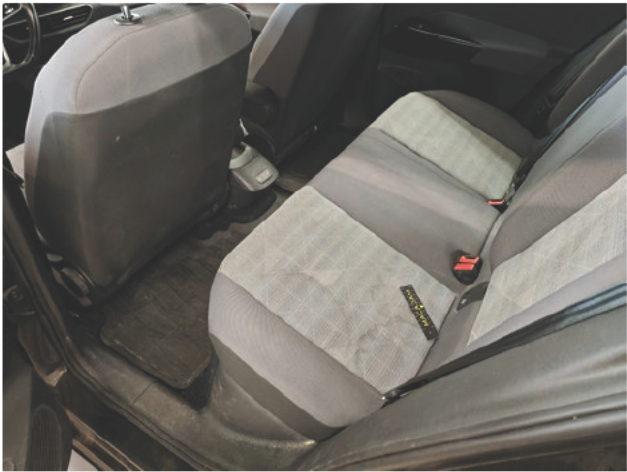
**Interieur**

Vlek  
Reinigen  
Interieur

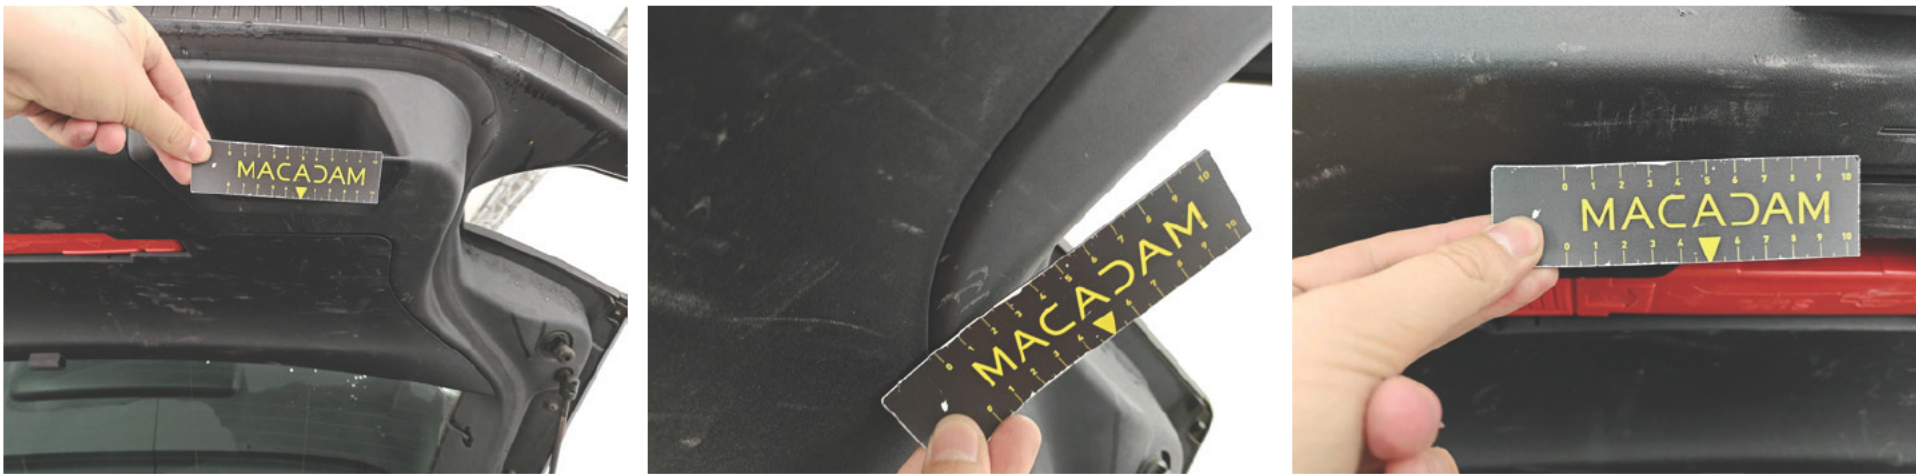
**Kofferklep bekleding**

Kras(sen)  
Smartrepair  
Achterzijde

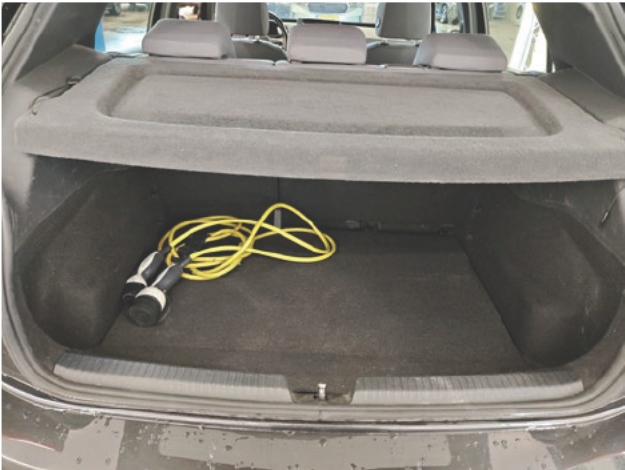
**Laadkabel EV (normaal)**

Ontbreekt  
Vervangen  
Achterzijde

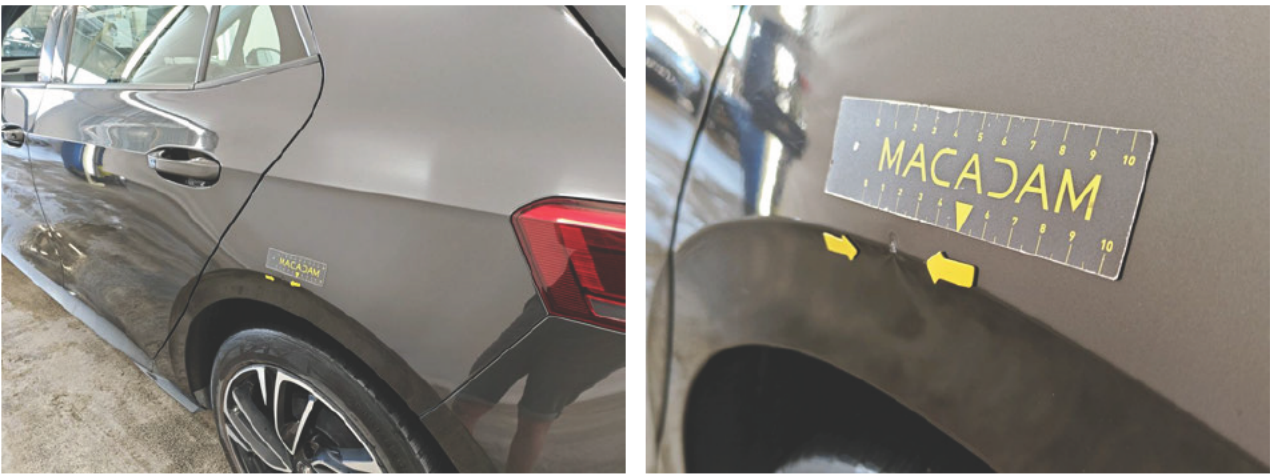
**Scherm A L**

Deuk(en)  
Herstellen en spuiten (compleet)  
Links

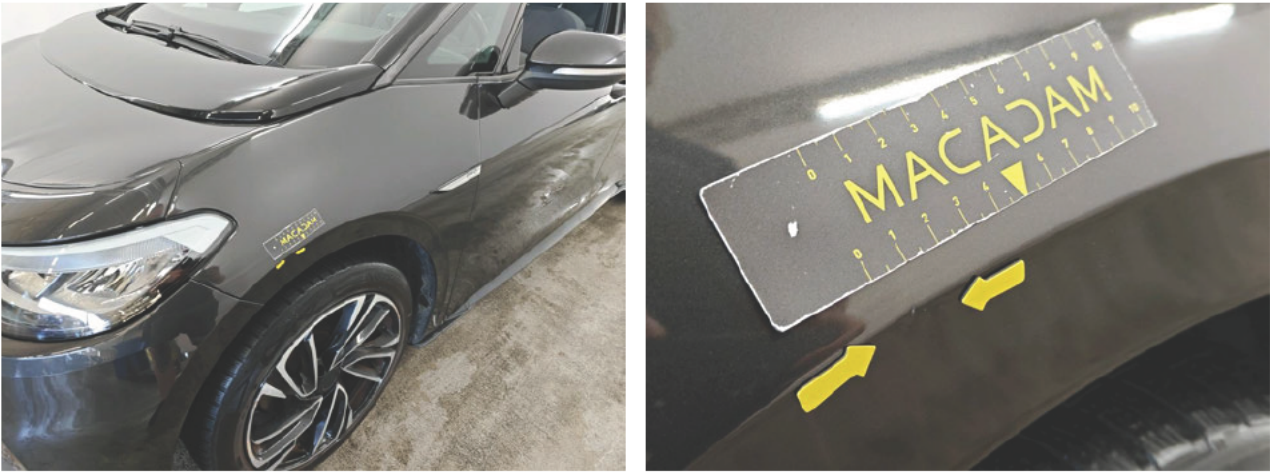
**Scherm V L**

Deuk(en)  
Herstellen en spuiten (compleet)  
Links

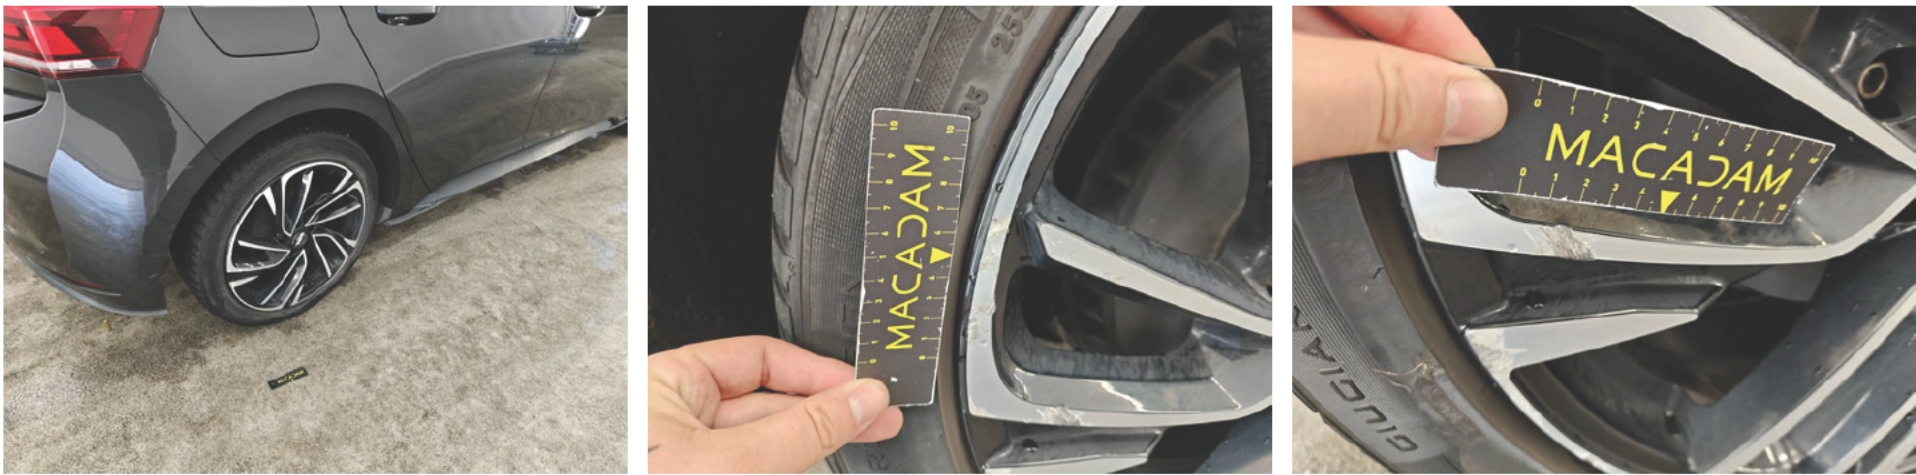
**Velg A R alu**

Kras(sen)  
Herstellen en spuiten (compleet)  
Rechts

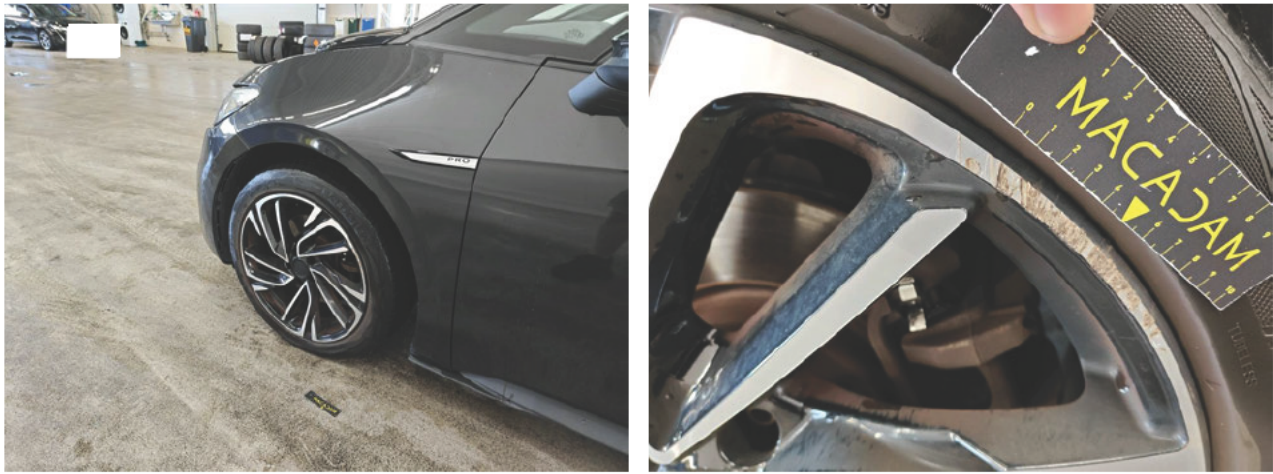
Velg V L alu  
Kras(sen)  
Herstellen en spuiten (compleet)  
Links

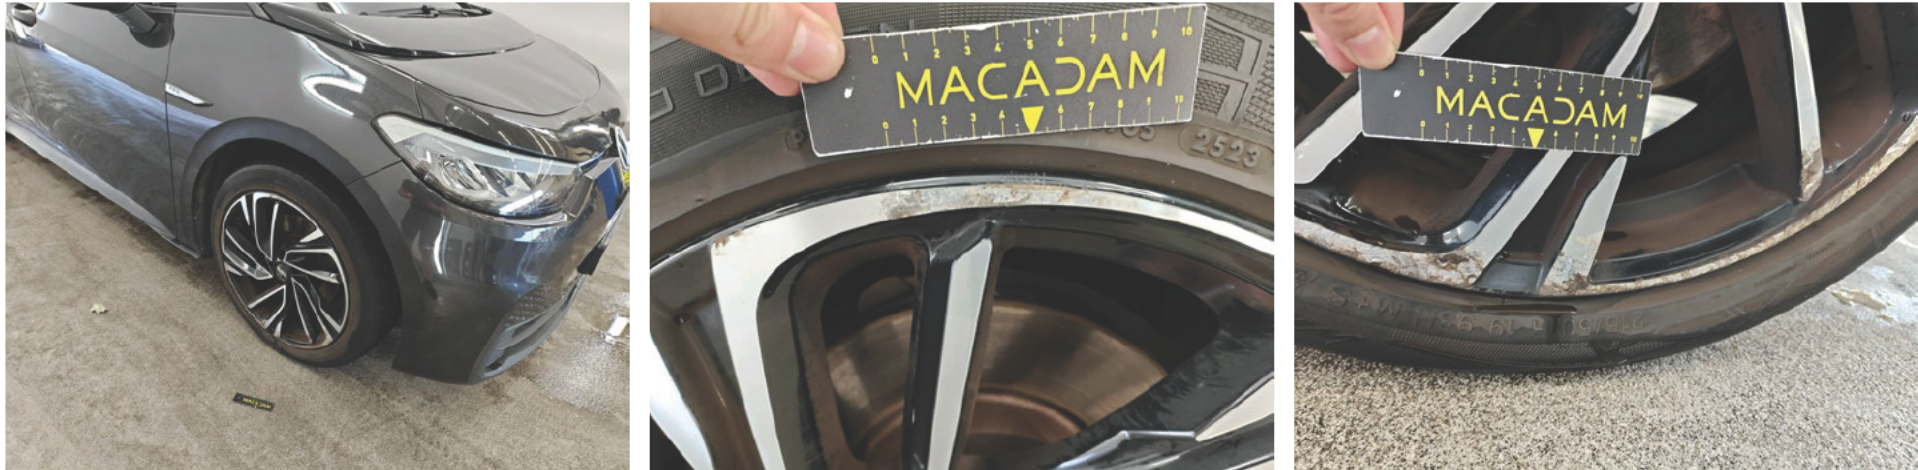
Velg V R alu  
Kras(sen)  
Herstellen en spuiten (compleet)  
Rechts
