Hyundai

HYUNDAI i30 CW (GDH)(09.2012->05.2017) COMFORT MOTOR 1,4 LTR. - 66 KW CRDI KAT 5-TÜRIG

VIN: TMAD381RAFJ088023

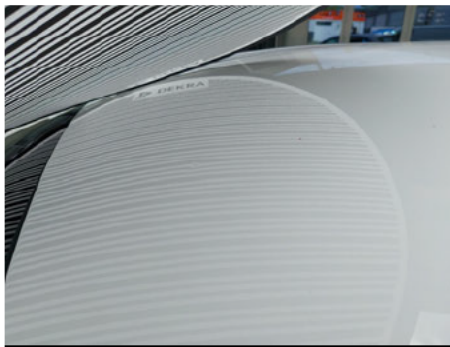
| # | Element | Defekt | Korrektur |
|---|---|---|---|
| 001 | Dach / - | Hagelschaden | Akzeptabel |

Dach / - / Hagelschaden

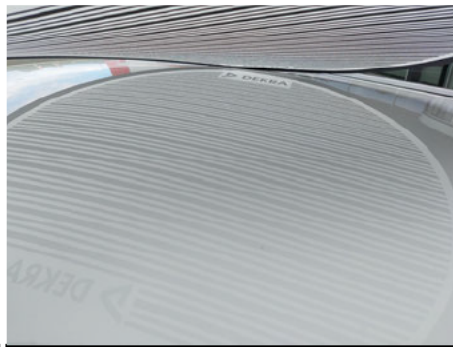
Dach / - / Hagelschaden

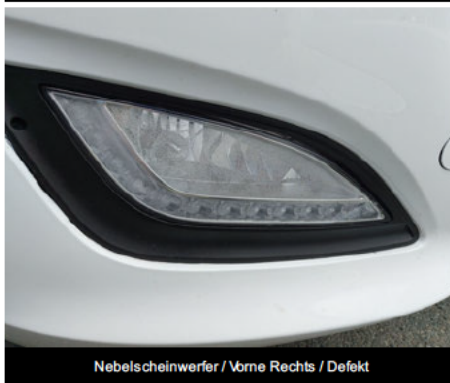
| # | Element | Defekt | Korrektur |
|---|---|---|---|
| 002 | Nebelscheinwerfer / Vorne Rechts | Defekt | Ersetzen |

Nebelscheinwerfer / Vorne Rechts / Defekt

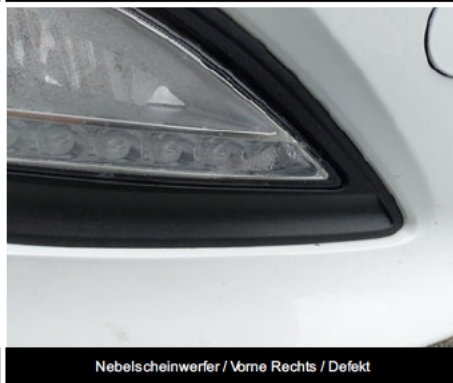
Nebelscheinwerfer / Vorne Rechts / Defekt

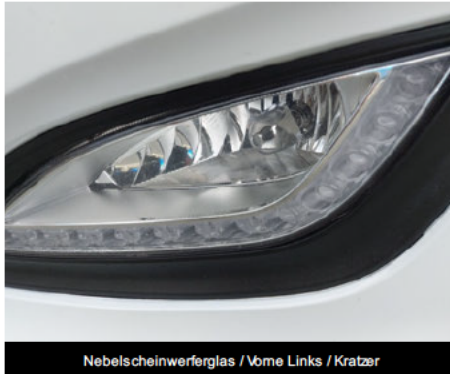
Nebelscheinwerferglas / Vorne Links / Kratzer

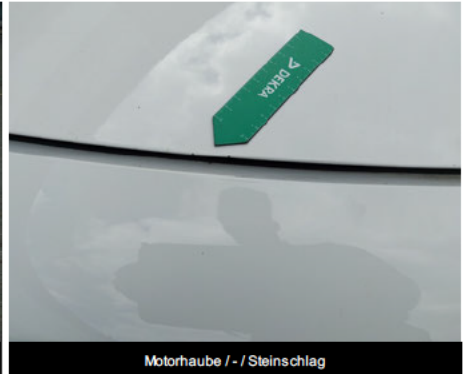
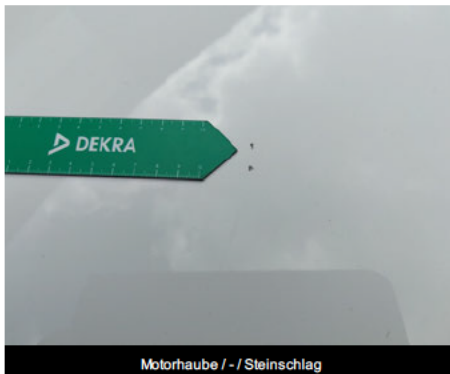
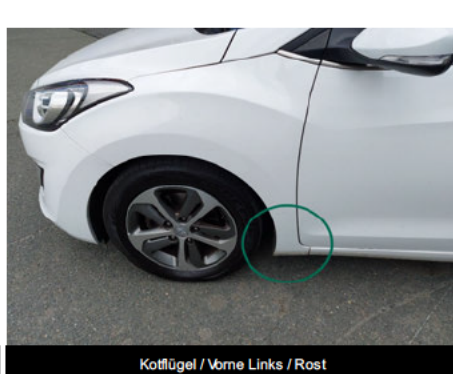
Motorhaube / - / Steinschlag

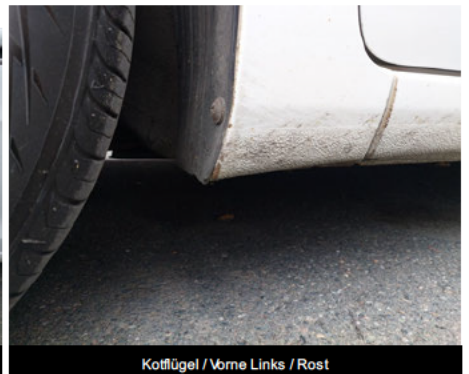
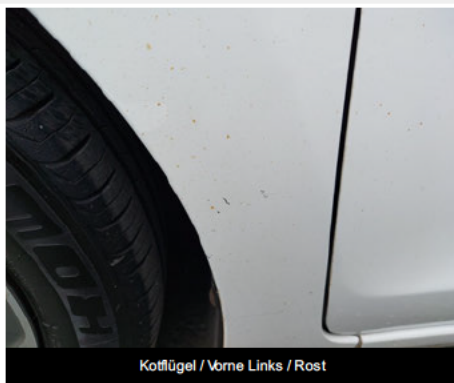
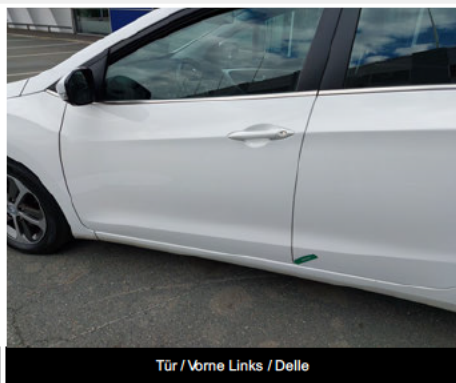
Kotflügel / Vorne Links / Rost

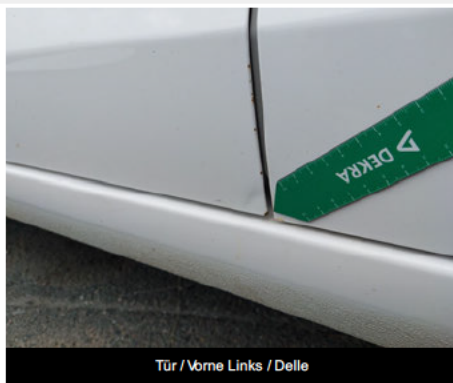
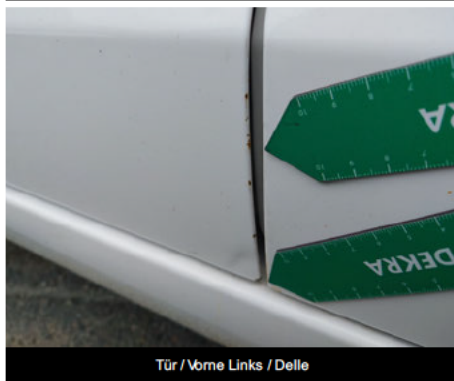
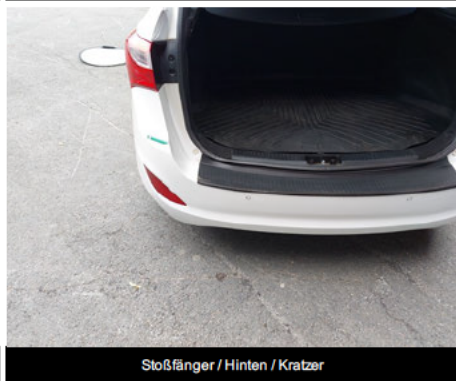
Tür / Vorne Links / Delle

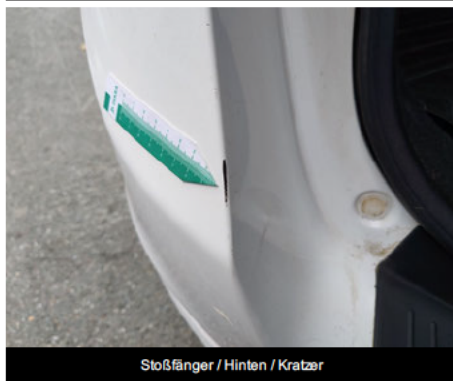
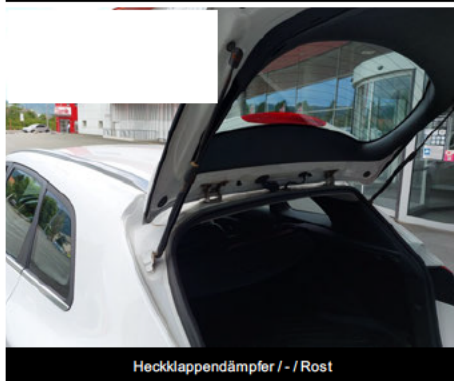
Stoßfänger / Hinten / Kratzer

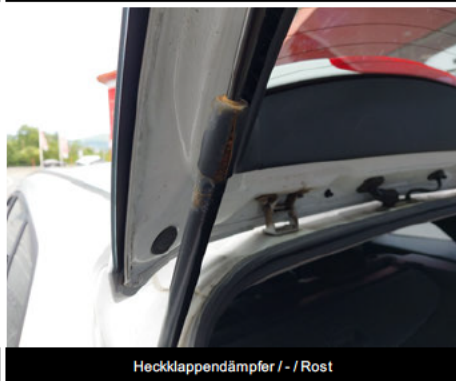
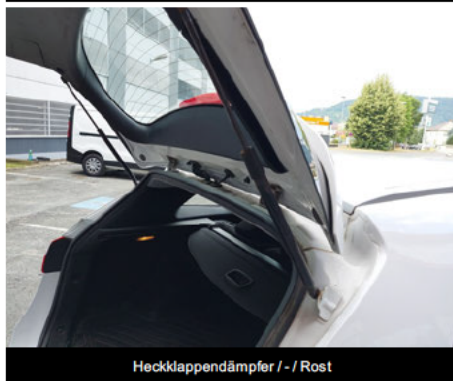
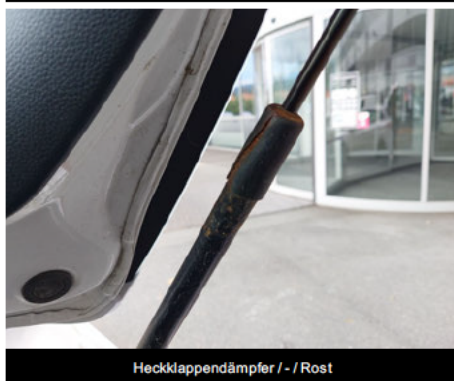
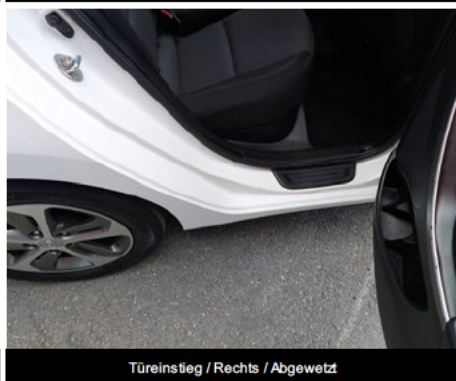
008 Heckklappendämpfer / -

Rost

Heckklappendämpfer / - / Rost

Ersetzen

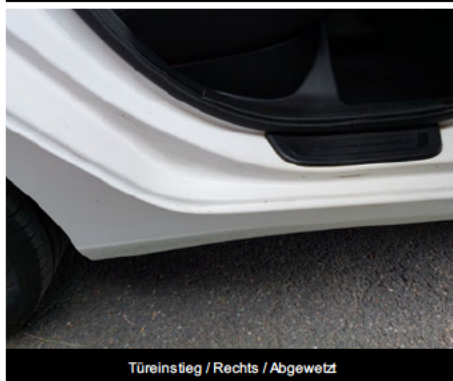
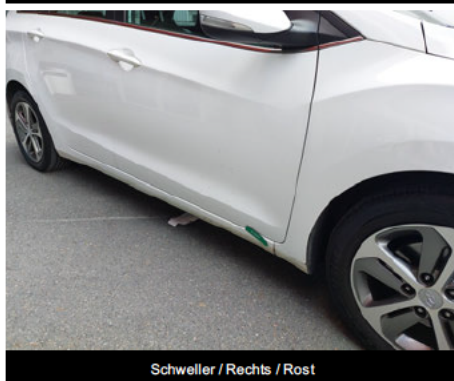
Türeinstieg / Rechts / Abgewetzt

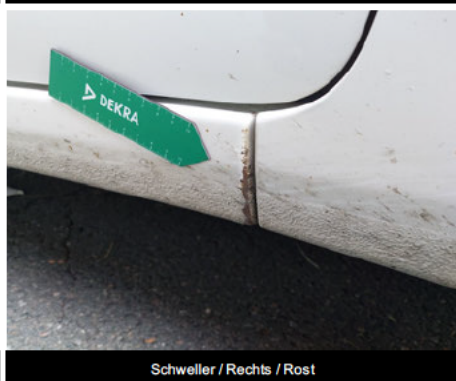
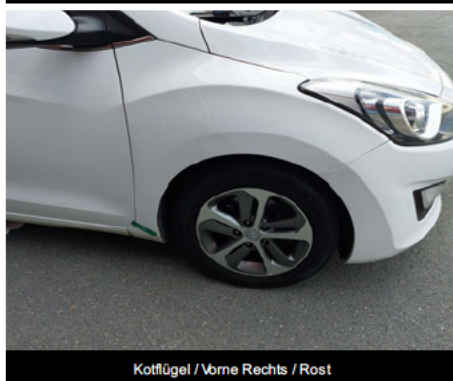
Schweller / Rechts / Rost

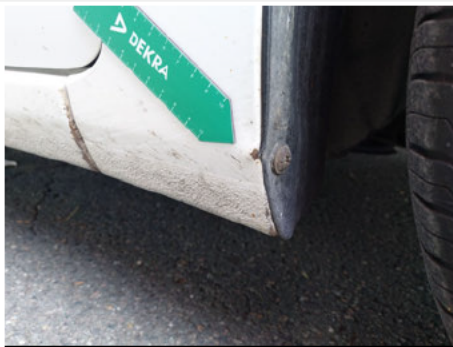
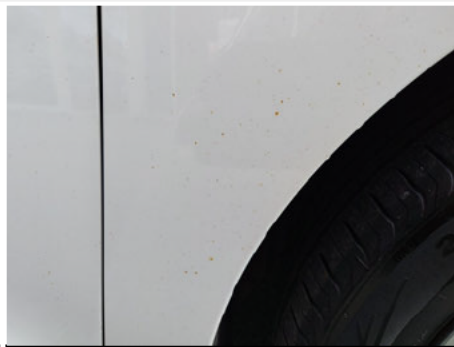
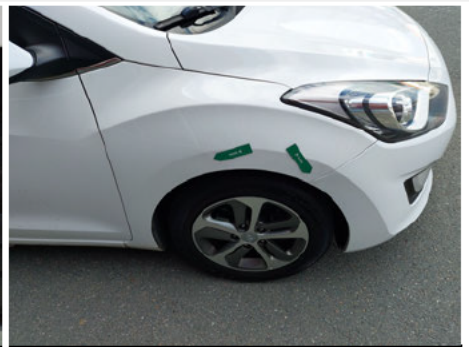
Kotflügel / Vorne Rechts / Rost

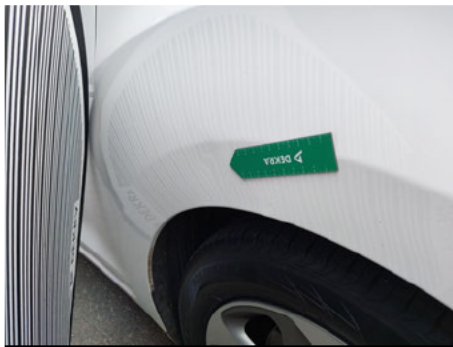
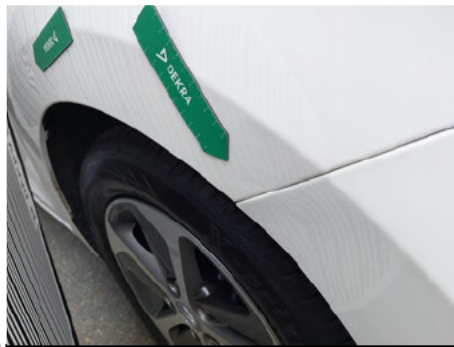
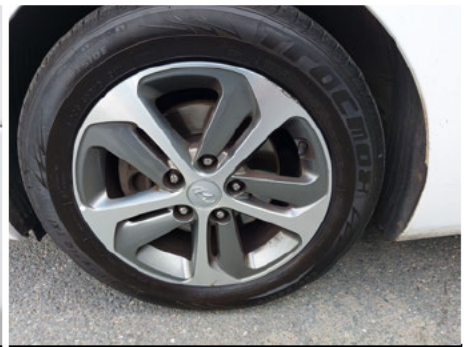
Kotflügel / Vorne Rechts / Delle

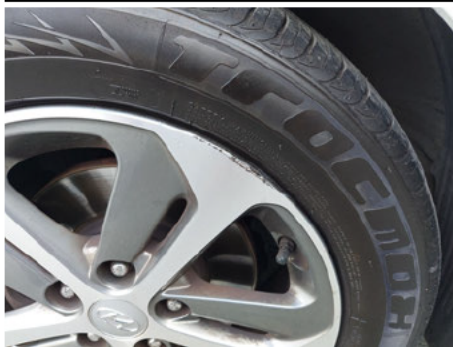
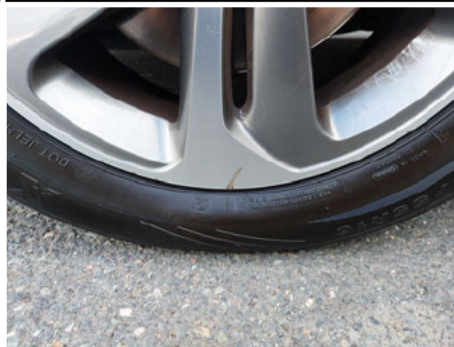
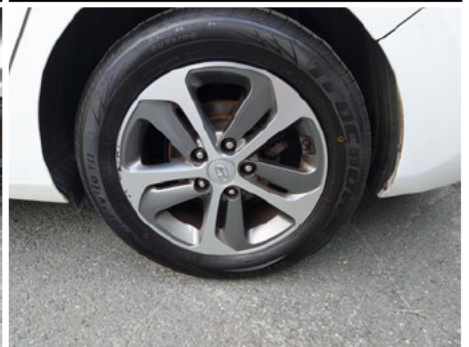
Felge / Vorne Links / Kratzer

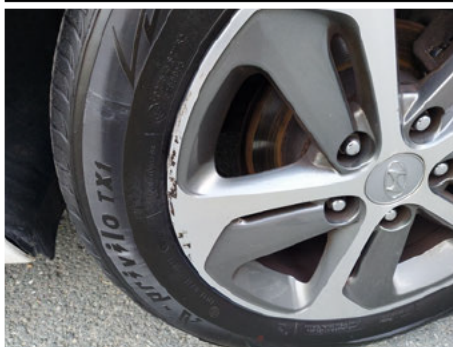
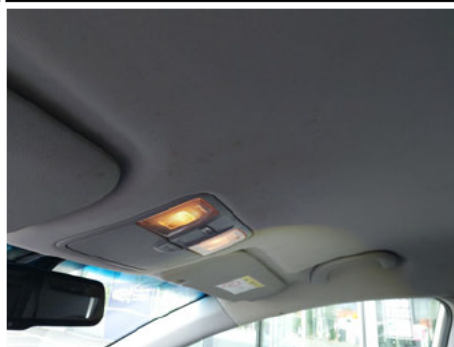
Felge / Hinten Links / Kratzer

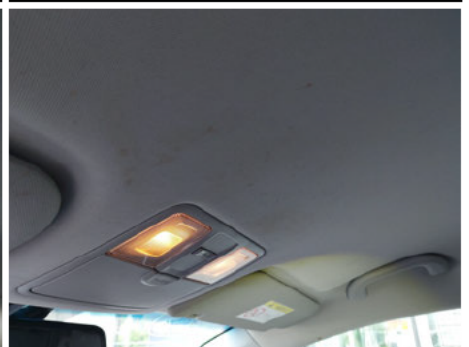
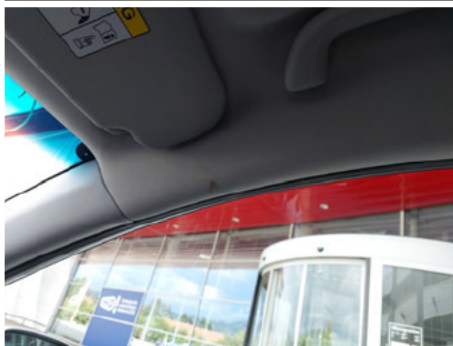
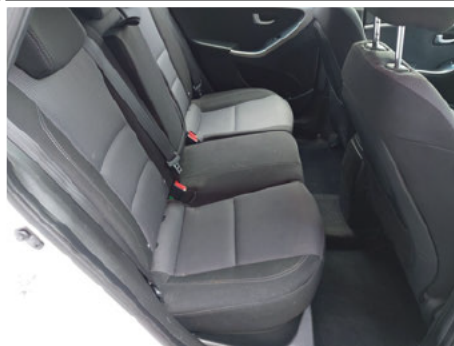
Dachhimmel / - / Verschmutzt

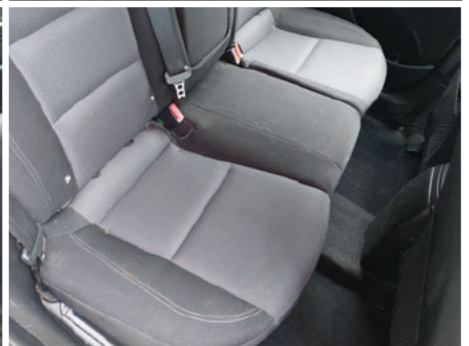
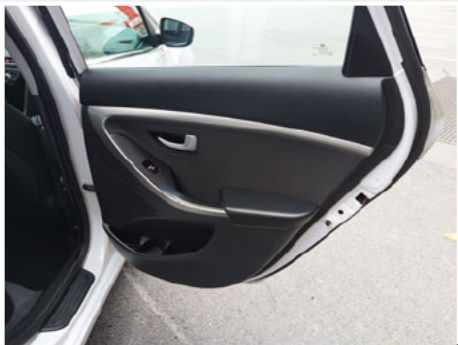
Sitz / Hinten / Verschmutzt

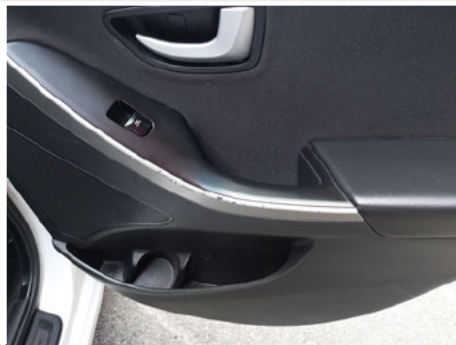
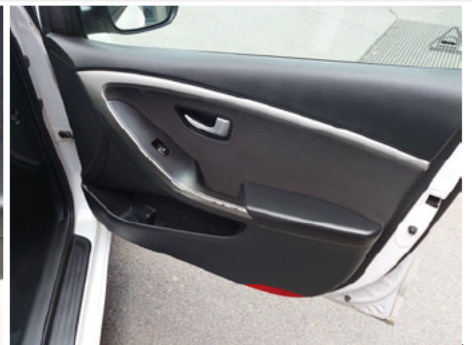
Türverkleidung / Hinten Rechts / Verschlissen

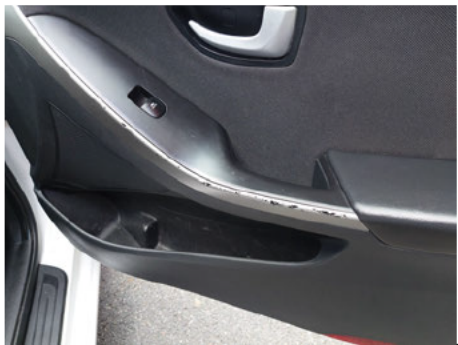
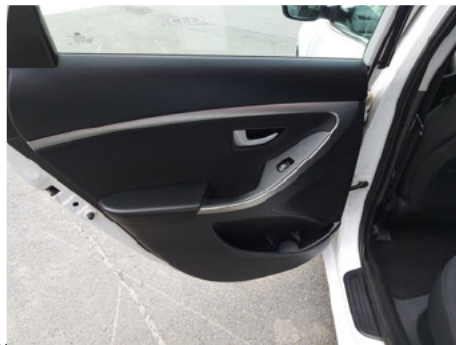
Türverkleidung / Vorne Rechts / Verschlissen

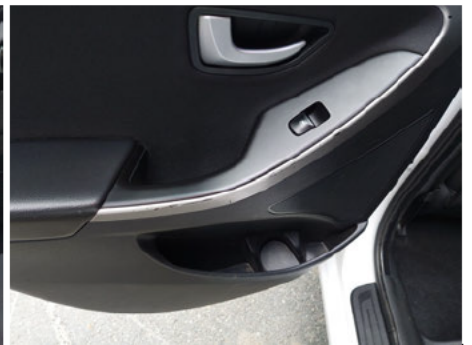
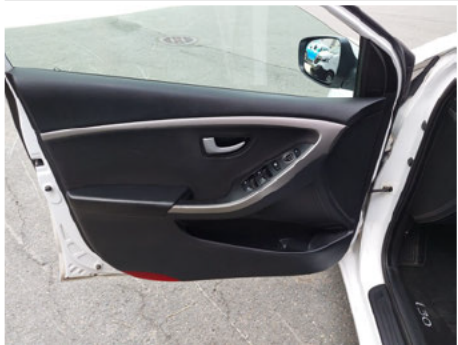
Türverkleidung / Hinten Links / Verschlissen

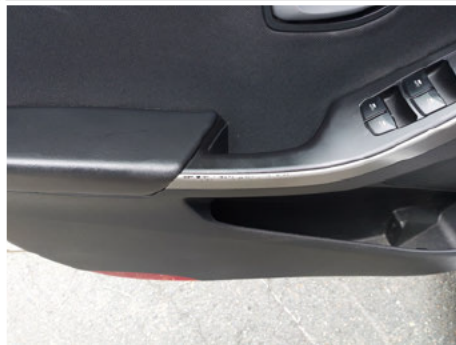
Türverkleidung / Vorne Links / Verschlissen
