# Wertgutachten

Protokollnummer: 45844797  
Auftrags-Nr / Referenz:  
Besichtigungsdatum: 04.06.2026

<b>Hersteller / Modell</b>	Mercedes-Benz Sprinter		
<b>Kennzeichen</b>		<b>Fahrgestellnummer</b>	W1V3KCFZ7TP905158
<b>Erstzulassung</b>	09.03.2026	<b>Laufleistung (abgelesen)</b>	3.131 km
<b>HSN/TSN</b>	2222 / BUZ 10672	<b>Kraftstoffart / Zylinder</b>	Diesel
<b>Fahrzeugart</b>	Transporter	<b>Antriebsart</b>	Heckantrieb
<b>Schadstoffklasse</b>	EURO6;WLTP;EB;PI/CI;M, N...	<b>Getriebe / Anzahl Gänge</b>	Automatik (Getriebe Automati...
<b>Farbe</b>	ARKTIKWEISS	<b>Besichtigungszustand</b>	ausreichend
<b>Leistung / Hubraum</b>	125 kW / 1.950 ccm	<b>Nächste HU</b>	
<b>Wartungsheft / Nachweis</b>	nicht vorhanden	<b>Restlauf bis Service</b>	631 Tag(e)
<b>Letzte Wartung</b>		<b>Polsterart</b>	Stoff
<b>Vorschaden</b>	Feststellbar	<b>Polsterfarbe</b>	Schwarz
<b>Nachlackierung</b>	Keine Feststellbar	<b>zul. Gesamtgewicht</b>	3.500 kg
<b>Dokumente</b>	ZB I / II nicht vorhanden	<b>Anzahl Halter</b>	1
<b>Schlüssel soll/ist</b>	2/1	<b>Anzahl Sitze / Türen</b>	3 / 4

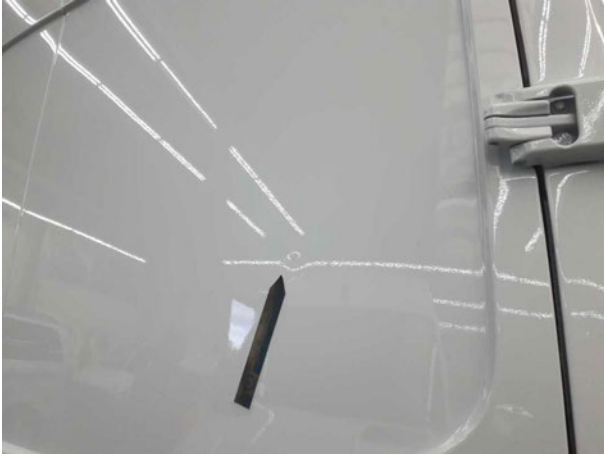
Nr.	Bauteilgruppe	Beschreibung	Kosten (netto)
1	Heckklappe/-tür	Hecktür rechts - Delle(n) - Smart Repair	60,00 €
2	elektrisches System	Kabelstrang - abweichend Auslieferungszustand - de-/montieren	185,00 €
Summe (netto)			245,00 €

**Beschädigung #1:** Heckklappe/-tür: Hecktür rechts - Delle(n) - Smart Repair

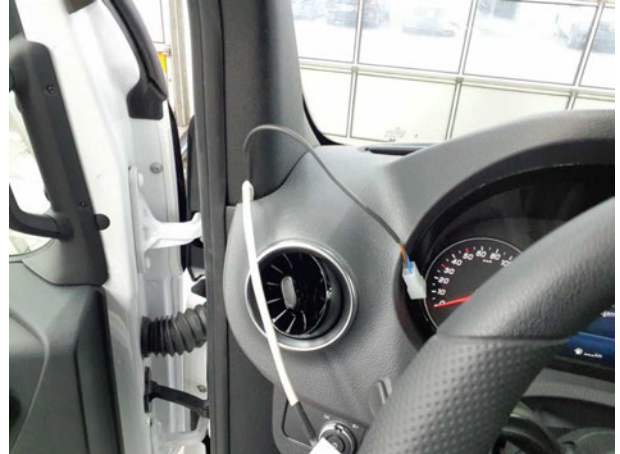
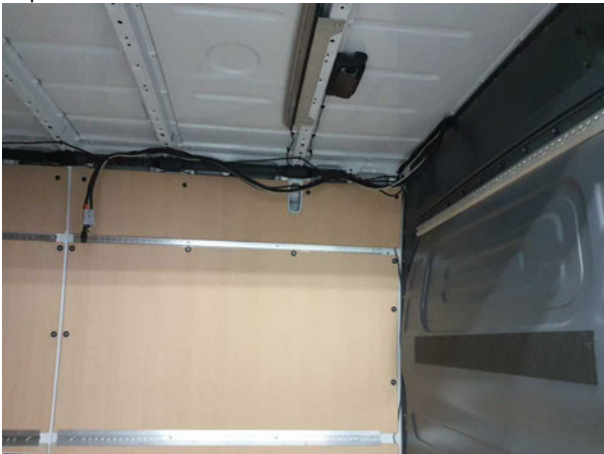
**Beschädigung #2:** elektrisches System: Kabelstrang - abweiche...  
Auslieferungszustand - de-/montieren

**Beschädigung #2:** elektrisches System: Kabelstrang - abweichend  
Auslieferungszustand - de-/montieren

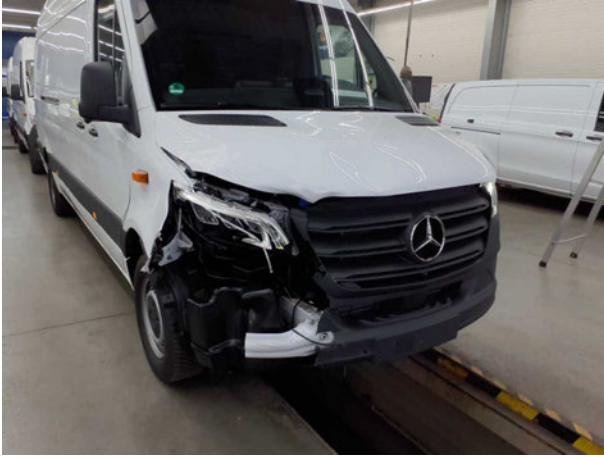
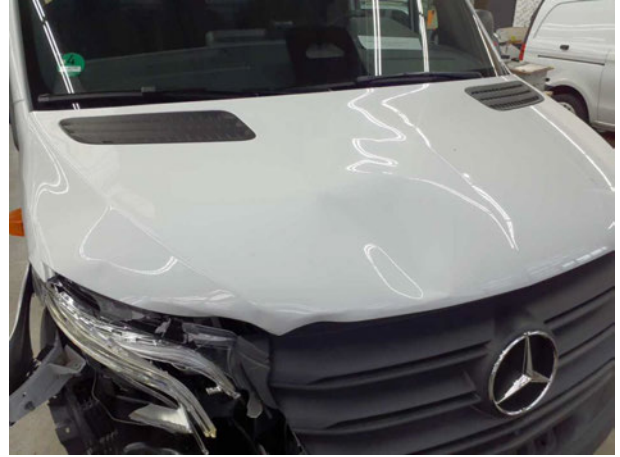
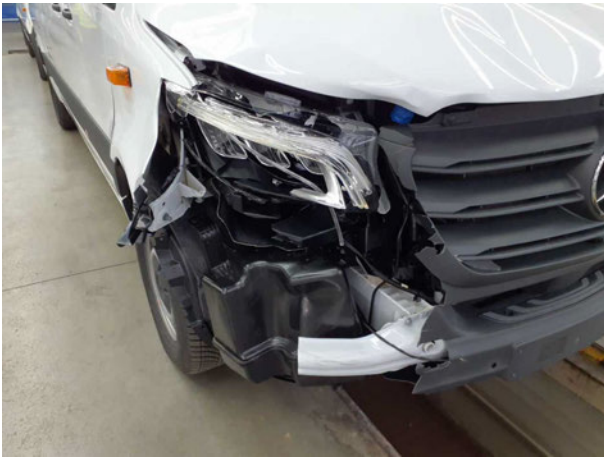
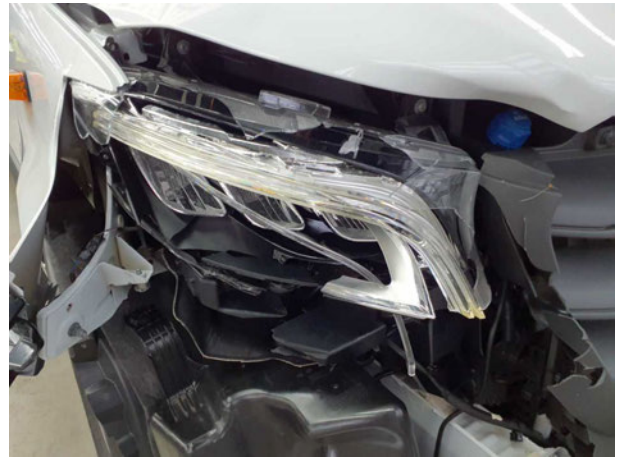
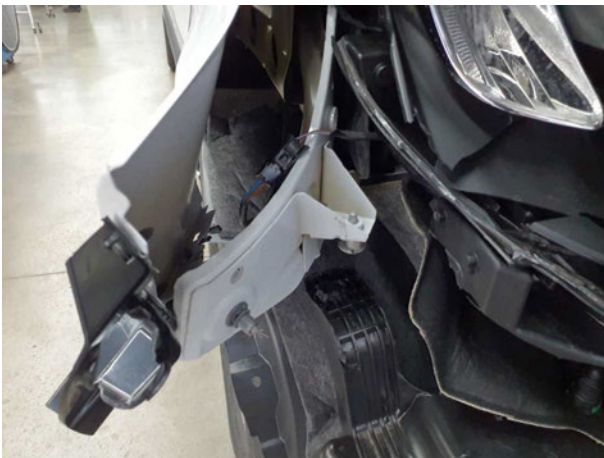
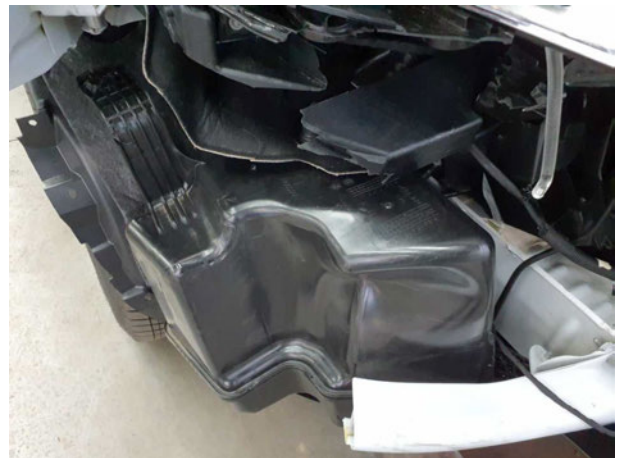
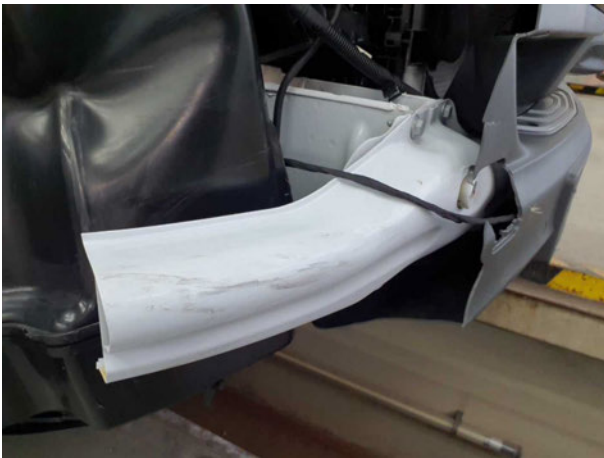
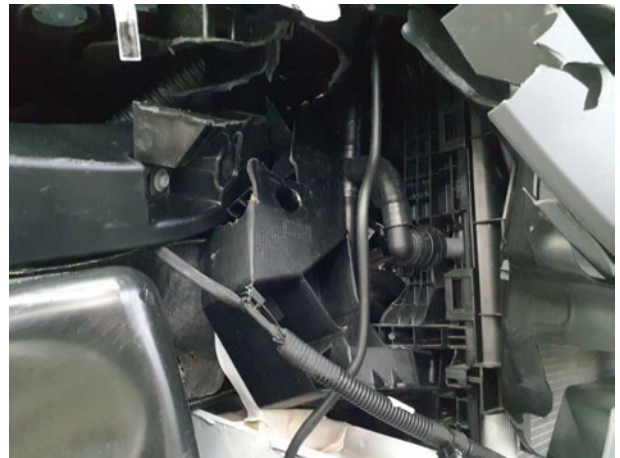
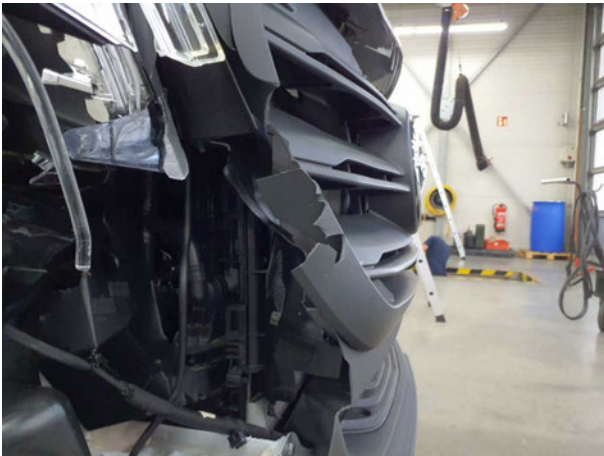
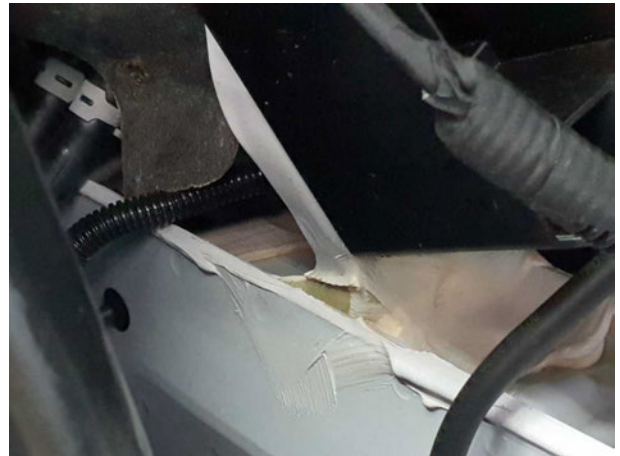
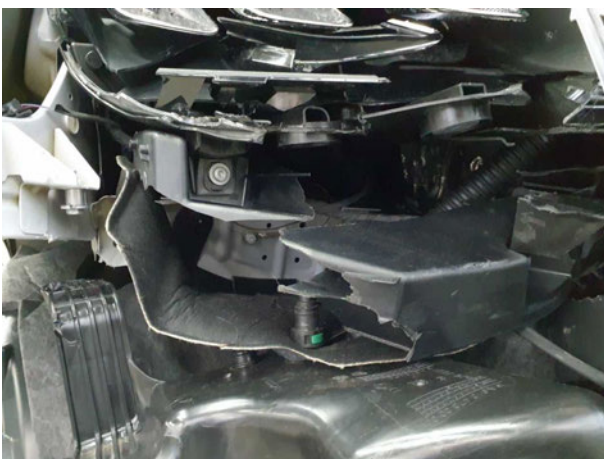
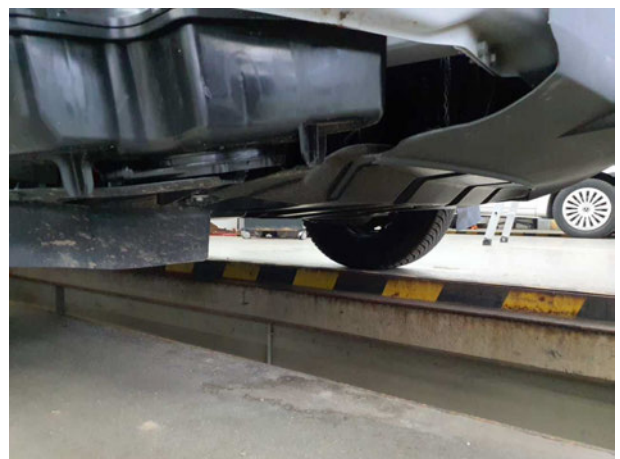
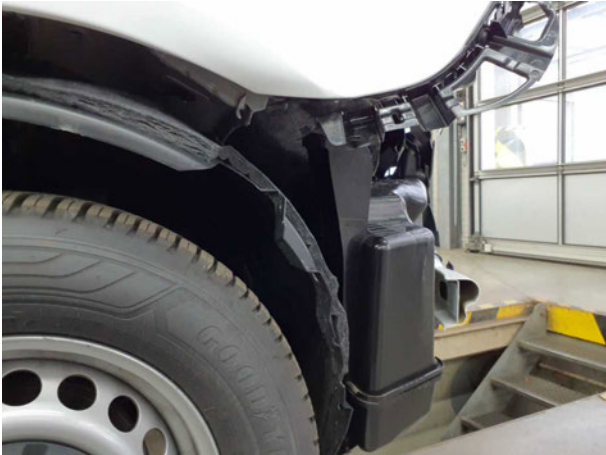
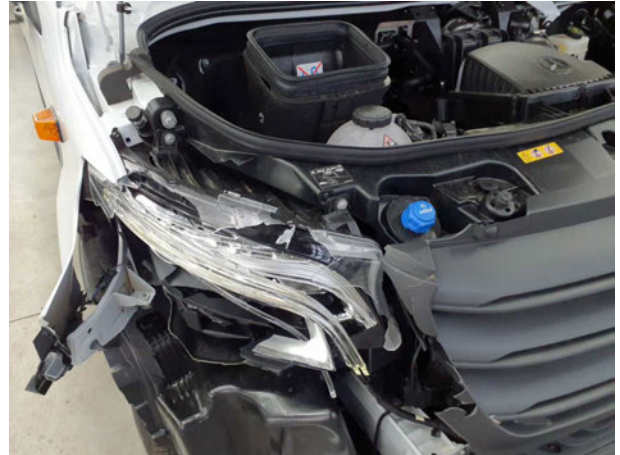
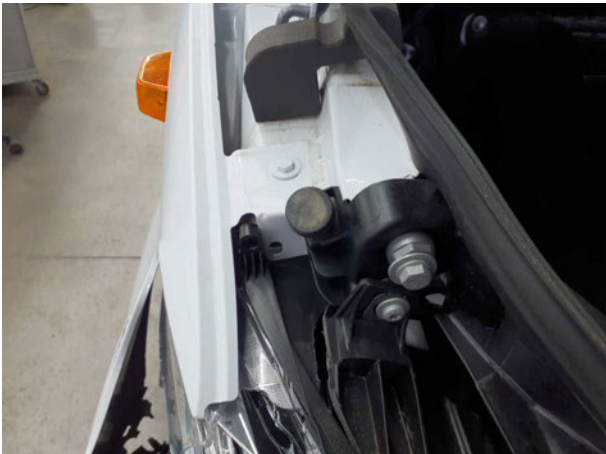
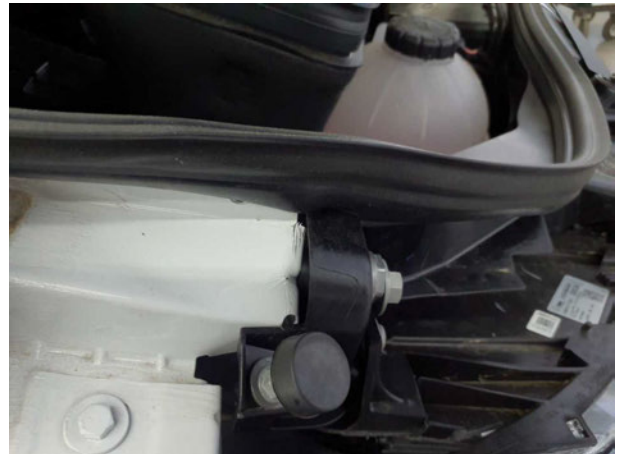
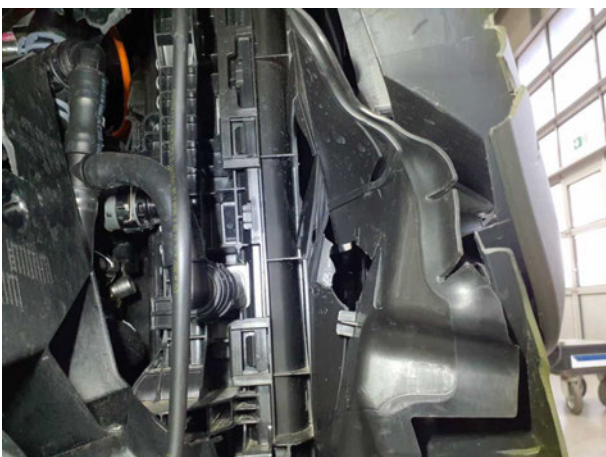
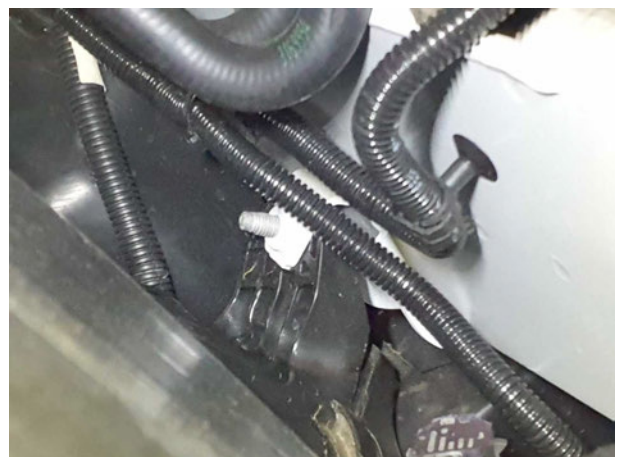
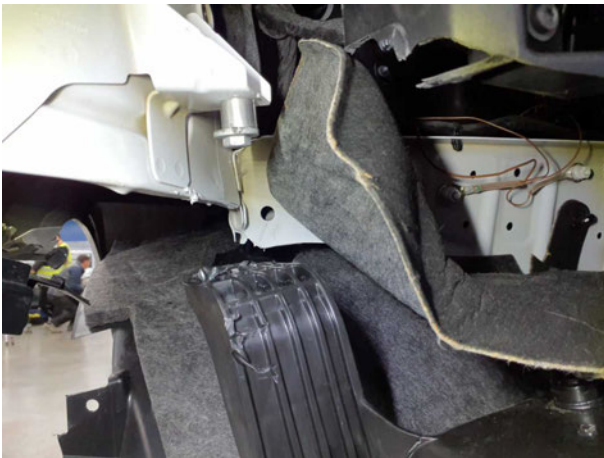
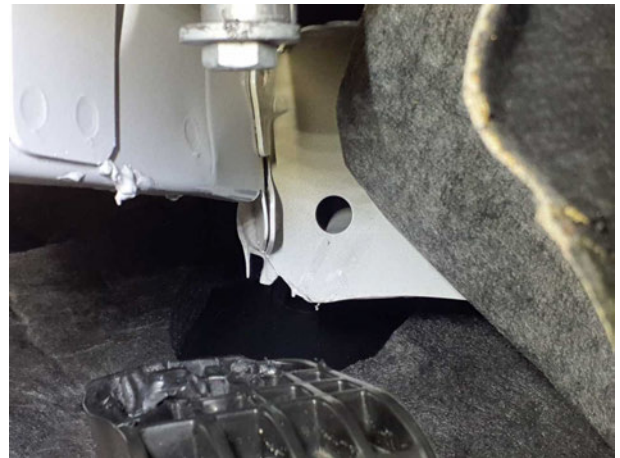
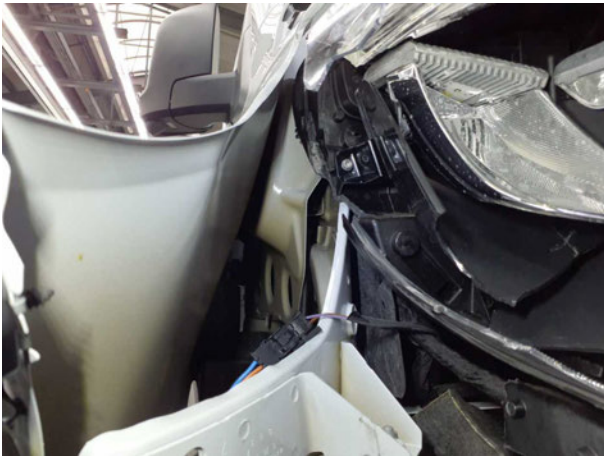
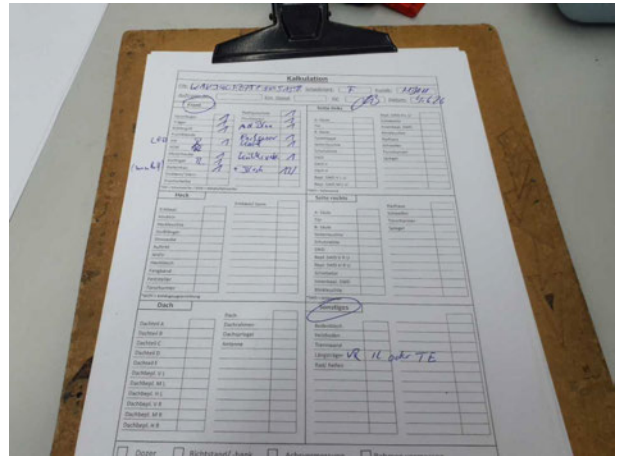
Nr.	Schadenort	Schadenhöhe (netto)
1	Front	7.135,24 €

- Das Fahrzeug war zum Zeitpunkt der Besichtigung, aufgrund des unter Unfall oder wertmindernden Faktoren aufgeführten Schadenmerkmals, nicht betriebs bzw. verkehrssicher.  
Dies hat folgenden Grund: Unfallschaden

Unfall 1: Front

ARB.POS.NR/ LEIT-NR	INSTANDSETZUNGS-/EINZEL-/VERBUNDARBEITEN	KL	AW	ARB.- PREIS
62-5958 01	SAEMTLICHE TEILE UMMONTIEREN RAHMEN QUERTRAEGER V AUS-/EINBAUEN, NACH BEFUND ERNEUERN (STOSSFAENGER AUSGEBAUT)	2	5	37.60
61-5868 01	RAHMENLAENGSTRAEGER V R ERNEUERN TRENNSTELLE VOR DEM VORDERACHSTRAEGER (RAHMEN QUERTRAEGER AUSGEBAUT)	2	26	195.52
61-1770 01	LAENGSTRAEGER SEITLICH A AM RADEINBAU V R ERNEUERN (VORBAUBEPLANKUNG AUSGEB) UMFASST: HALTER ERNEUERN	2	54	406.08
62-5867 01	RADEINBAU V R TEILWEISE ERNEUERN (LAENGSTRAEGER SEITL AUSSEN AUSGEBAUT) UMFASST: HALTER AM RADEINBAU AUS-/EINBAUEN	2	35	263.20
KN	VERST V R LAENGSTRAEGER ERNEUERN	2	50	376.00
88-4404 01	RADHAUSSCHALE V V R AUS-/EINBAUEN	2	4	30.08
82-7200 02	BEHAELTER DER WASCHANLAGE FUER WIND- SCHUTZSCHEIBE AUS-/EINBAUEN, ERNEUERN UMFASST: PUMPE UMMONTIEREN	1	12	90.24
88-3956 01	KOTFLUEGEL V R ERSETZEN	2	10	75.20
KN	SCHUTZHAUBE U A-E	1	6	45.12
-----

ARB.POS.NR/ LEIT-NR	ARBEITSGANG	2-SCHICHT-UNI	AW	ARB.- PREIS
98-3066 01	MOTORHAUBE	NEUTEILLACK ST I-M	29	284.78
98-2416 01	KOTFLUEGEL V R	NEUTEILLACK ST I-M	10	98.20
98-3584 01	QUERTRAEGER V	NEUTEILLACK ST I-J	5	49.10
98-3801 ZAX	LAENGSTR R VORDERT	NEUTEILLACK ST I-J	2	19.64
LE 1208	HALTER LAENGSTR V R	NEUTEILLACK ST I-J	1	9.82
LE 2100	LAENGSTR O A RADH R	NEUTEILLACK ST I-J	2	19.64
98-3801 ZAX	RADEINBAU VORDERT R	NEUTEILLACK ST I-J	2	19.64
98-1560 01	OHNE LAENGSTRAEGER VORBEREITUNGSARBEIT FUER ZWEISCHICHT- LACKIERUNG VON EINGEB KAROSSERIETEILEN SYSTEM AUDATEX		19	186.58
