## Zustandsbericht

<b>Kunde :</b>	<b>Allane SE HCBE</b>	<b>Amtl. Kennzeichen :</b>	<b>HB-KO 810E</b>
<b>Berichtsnummer :</b>	<b>0000000922007-DE968</b>		
<b>Referenznummer:</b>	<b>31189104</b>

#### Hyundai Ioniq 6 (11.2022->) Techniq Elektro

Fahrzeug-Ident.-Nr.:	<b>KMHM341A0PA018294</b>	Laufleistung abgelesen:	<b>86828 km</b>
Erstzulassung / Baujahr:	<b>26.05.2023 / 2023</b>	Besichtigungsdatum/-ort:	<b>28.05.2026 28790 Schwanewede</b>
Fahrzeugart:	<b>PKW</b>	Aufbauart:	
Kraftstoff:	<b>Elektro</b>	Getriebe Art:	<b>Sonstiges</b>
Navi.-Datenträger:	<b>-</b>	Hubraum / Leistung:	<b>0 ccm / 168 kW (228 PS)</b>
Antriebsart:	<b>Frontantrieb</b>	Lackfarbe:	<b>Nocturne Gray Matt / MAT</b>
Lackart:	<b>Metallic</b>	Türen / Sitzplätze:	<b>4 / 5</b>
Anzahl Schlüssel:	<b>2+2</b>	Nächste HU / AU:	<b>2026 / 2026</b>
Polster Art:	<b>Stoff</b>	Serviceheft verfügbar:	<b>Ja</b>
Farbe Innenausstattung:	<b>Schwarz</b>	Serviceheft gepflegt:	<b>Teilweise</b>
Raucherfahrzeug:	<b>Nein</b>	Letzter Service km / am:	<b>64999 / 16.07.2025</b>
Fahrzeug fahrbereit:	<b>Ja</b>	Vorgelegte Fahrzeug- Unterlagen:	<b>ZB I (Fzg.Schein)</b>
Zustand aussen:	<b>2 - Gut</b>	Zustand innen:	<b>2 - Gut</b>

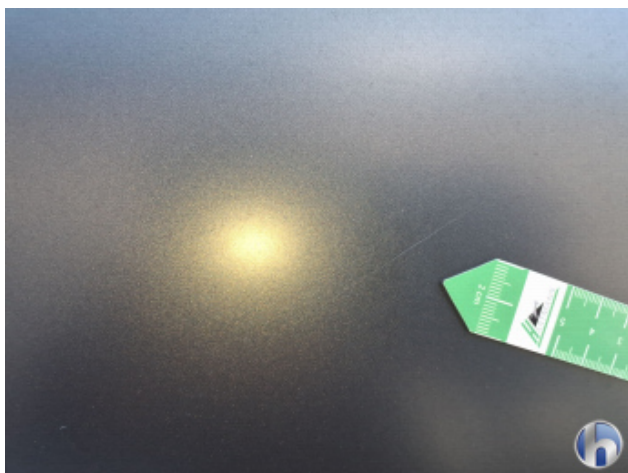
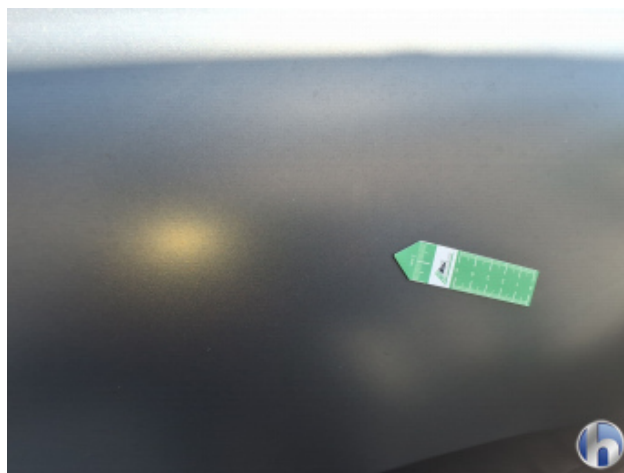
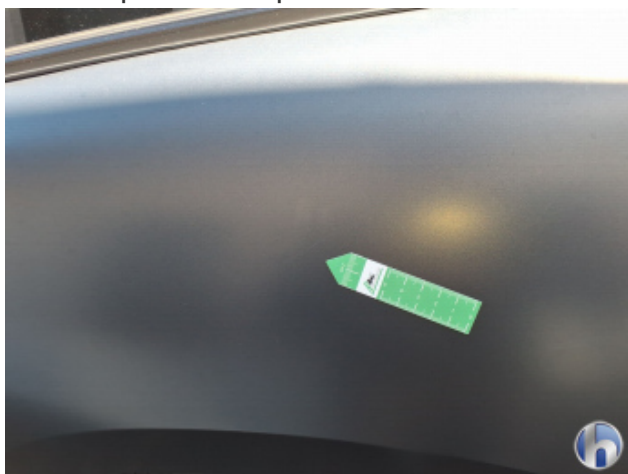
1. Seitenwand - Hinten - Links  
Gebrauchsspuren - Ohne Reparatur

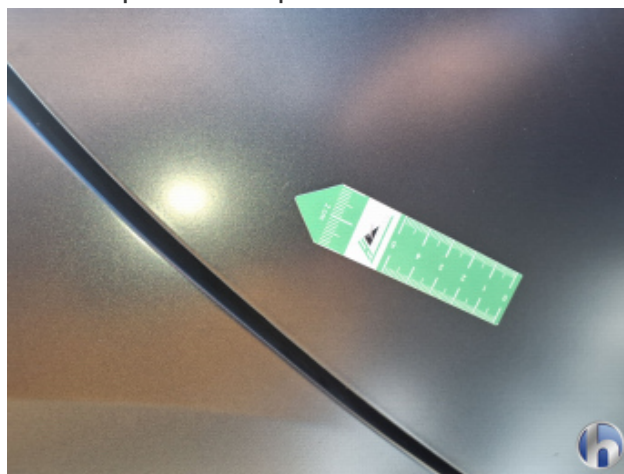
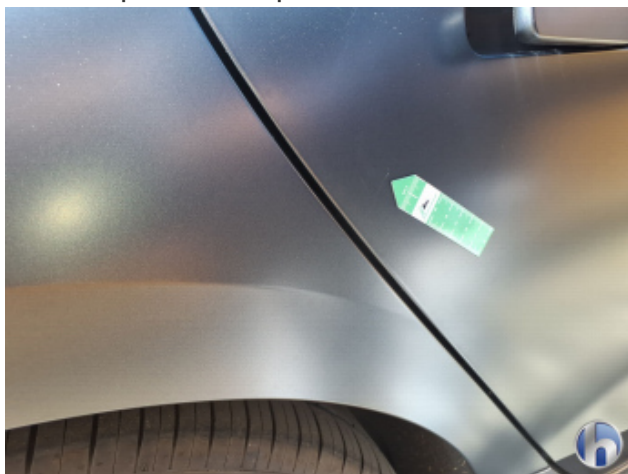
2. Tür Hinten - Rechts  
Kratzer Tief Bis Grundierung - Lackieren

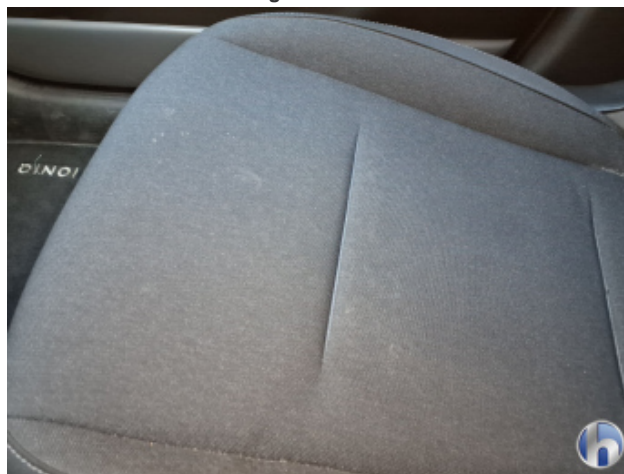
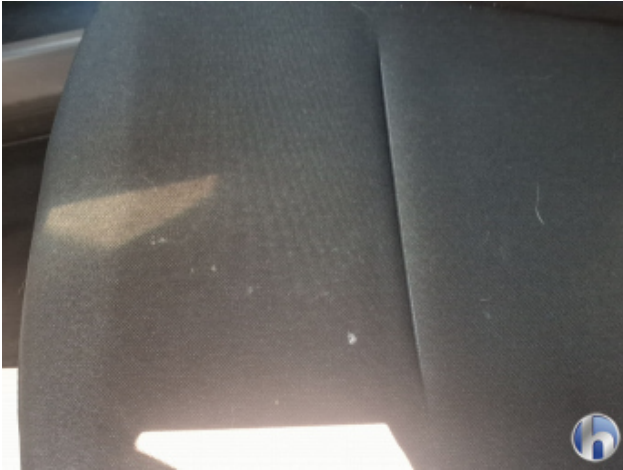
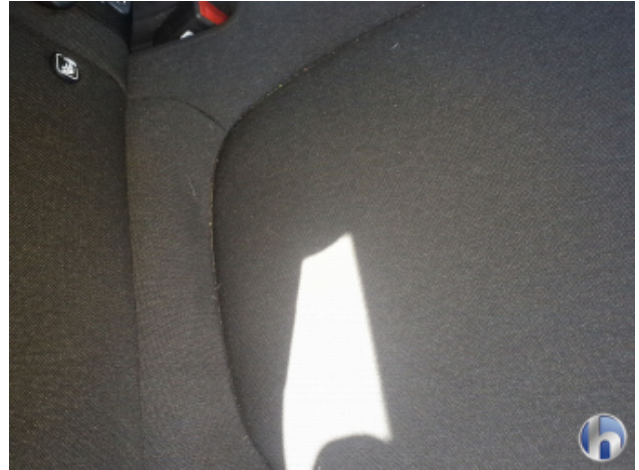
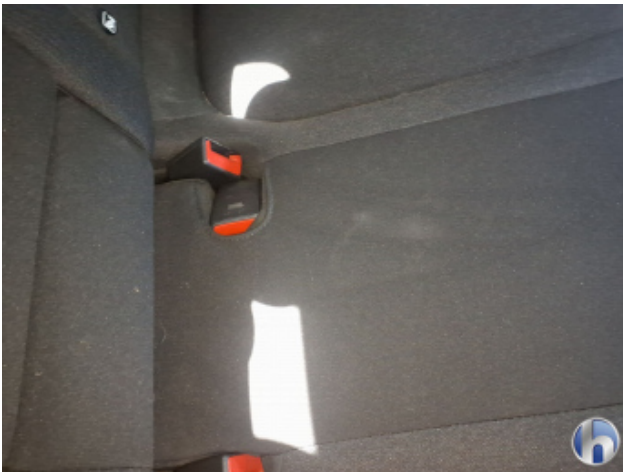
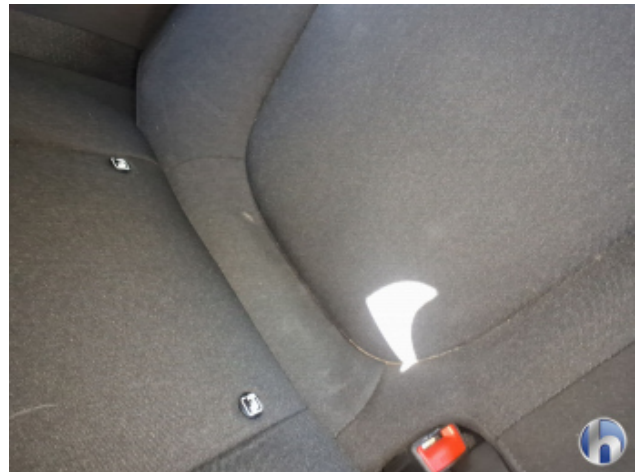
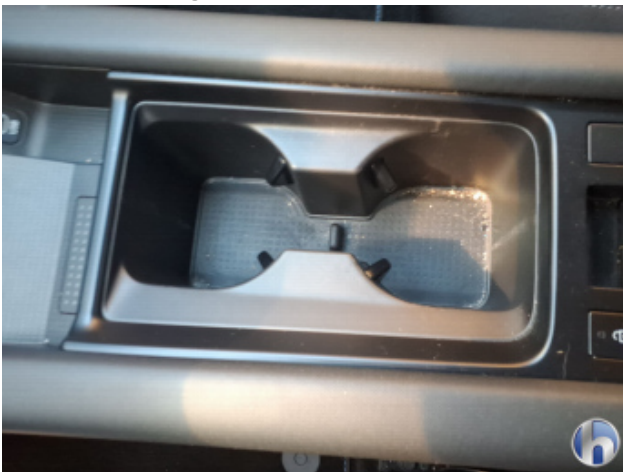
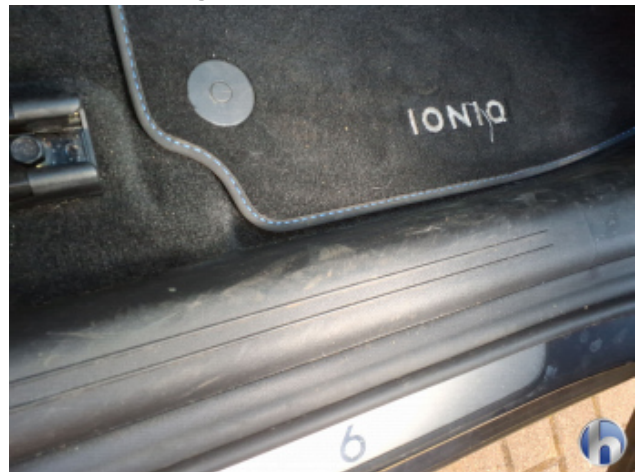
3. Sitz Innenraum rechts vorne  
Verschmutzt - Reinigen
