FIAT DUCATO H2 KASTENWAGEN (290/295)(11.2023->) 35 L4H2 140 MULTIJET MAXI HOCHDACH VERBLECHT MOTOR 2,2 LTR. - 103 KW TURBODIESEL  
MULTIJET KASTEN HOCHRAUM STANDARD

VIN: ZFA250008SG038877

Bewertungsdetails

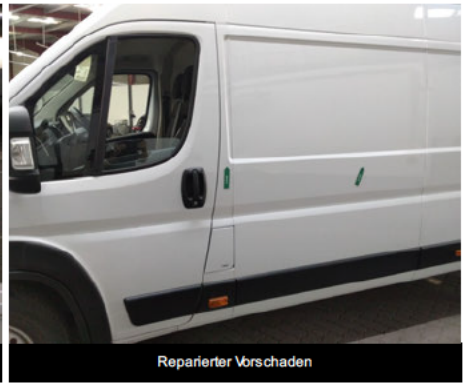
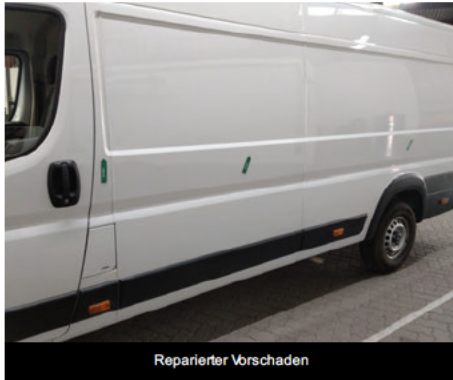
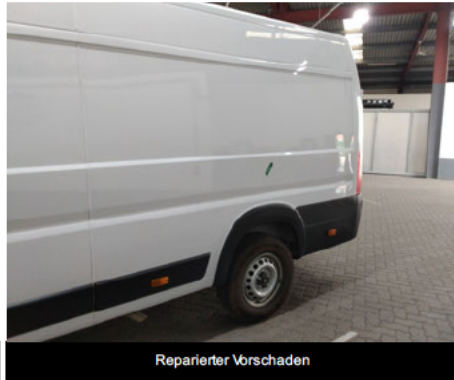
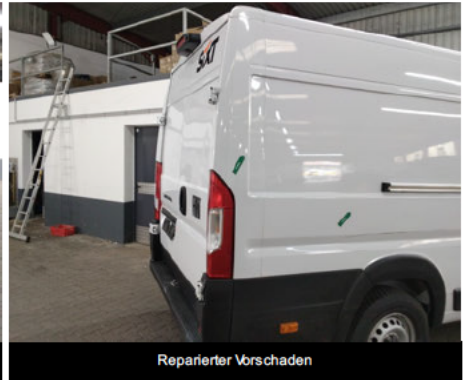
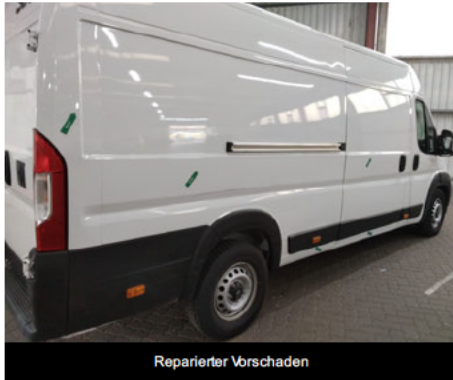
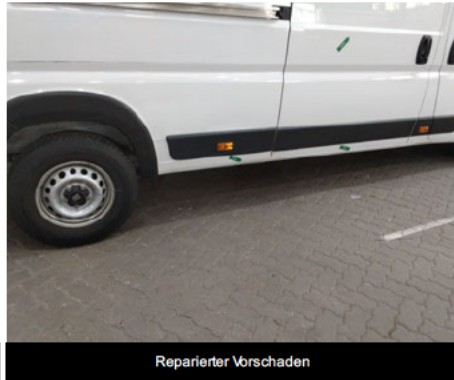
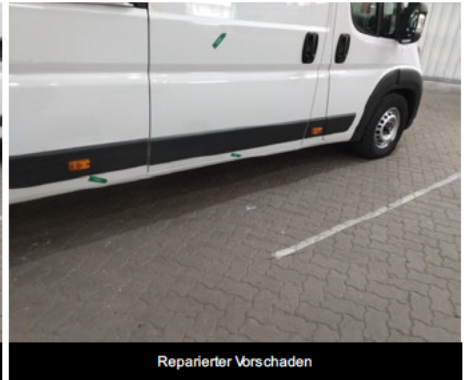
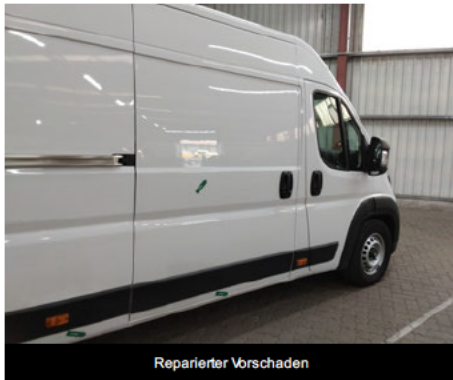
Reparierter VS B-Säule VL, Seitenwand L+HL+HR, D-Säule HR, Schweller R+HR, Schiebetür R

Reparierter Vorschaden

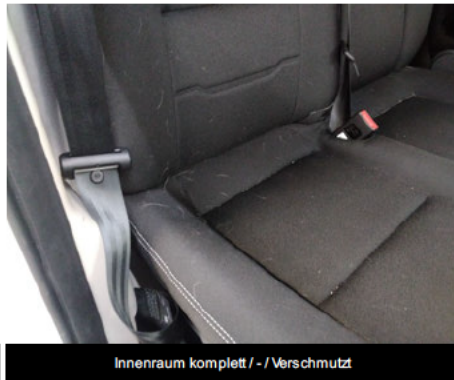
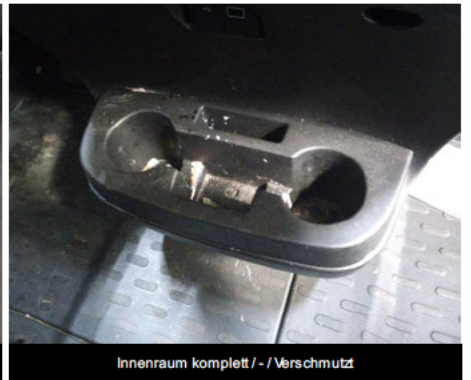
| # | Element | Defekt | Korrektur |
|---|---|---|---|
| 001 | Innenraum komplett / - | Verschmutzt | Reinigen |

Innenraum komplett / - / Verschmutzt

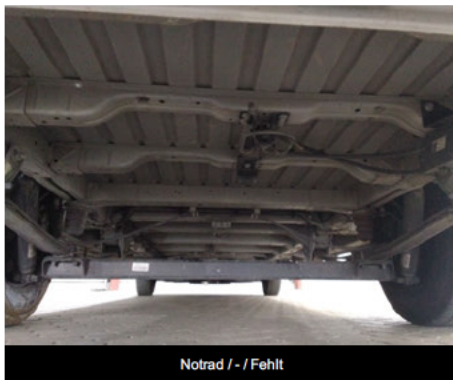
| # | Element | Defekt | Korrektur |
|---|---|---|---|
| 002 | Notrad / - | Fehlt | Ersetzen |

Notrad / - / Fehlt

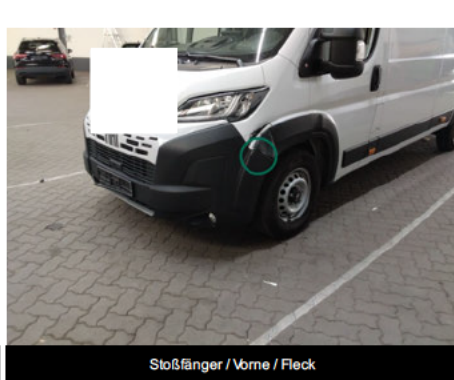
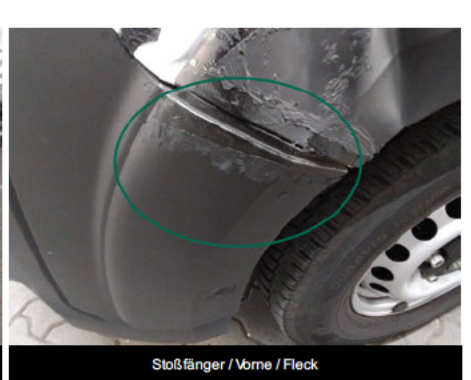
| # | Element | Defekt | Korrektur |
|---|---|---|---|
| 003 | Stoßfänger / Vorne <sup>1</sup> | Fleck | Reinigen |

Stoßfänger / Vorne / Fleck

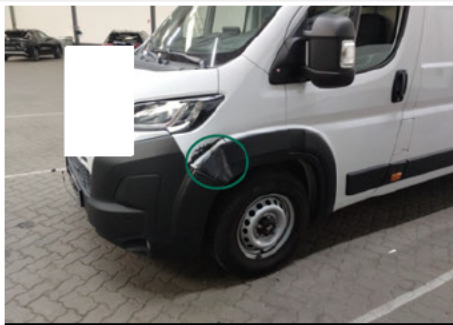
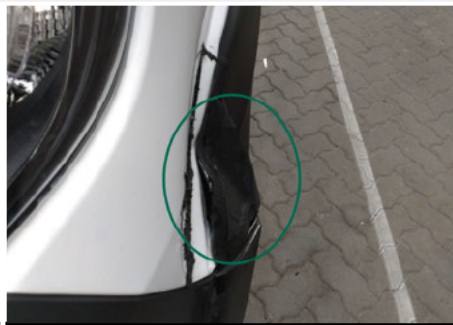
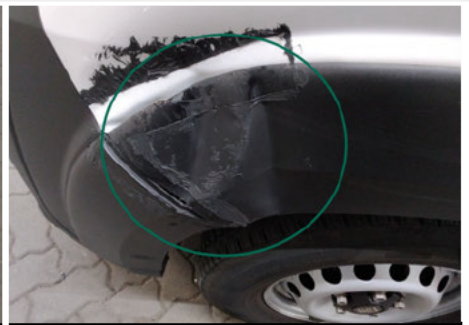
Kotflügelzierleiste / Vorne Links

Delle

Kotflügelzierleiste / Vorne Links / Delle

Ersetzen

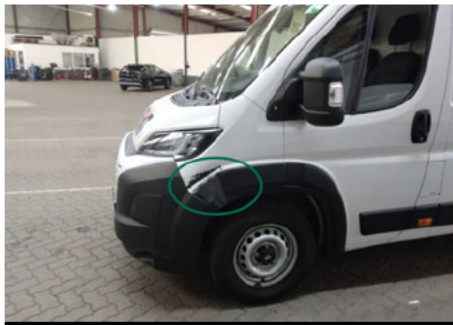
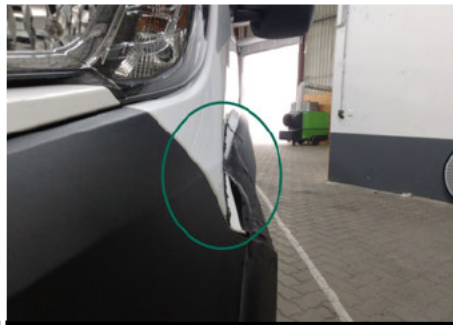
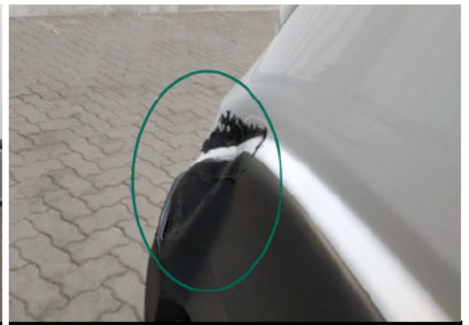
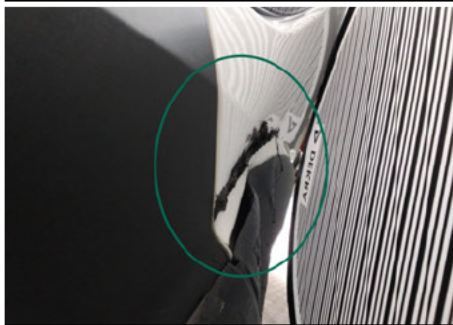
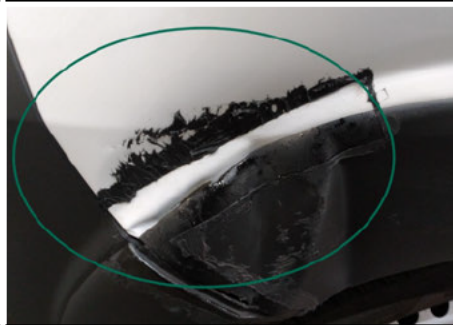
Kotflügel / Vorne Links

Delle

Kotflügel / Vorne Links / Delle

Ersetzen

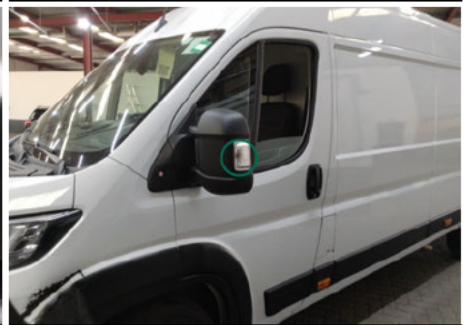
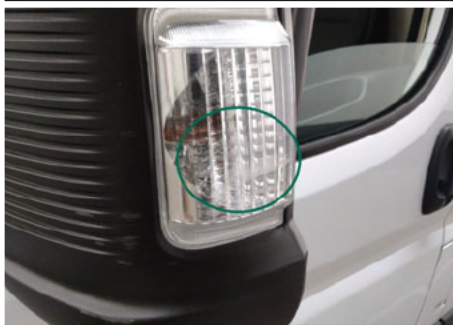
Blinker / Links

Kratzer

Blinker / Links / Kratzer

Ersetzen

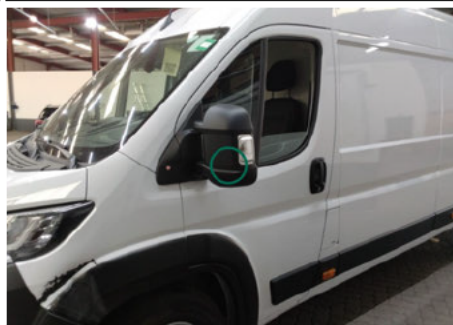
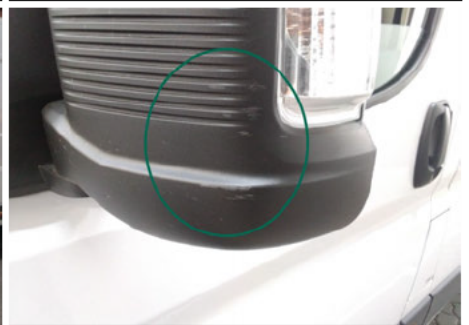
Außenspiegelkappe / Links

Kratzer

Außenspiegelkappe / Links / Kratzer

Smart Repair

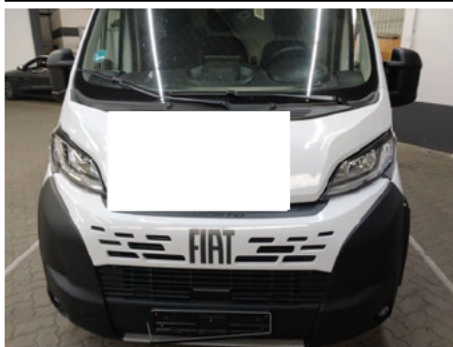
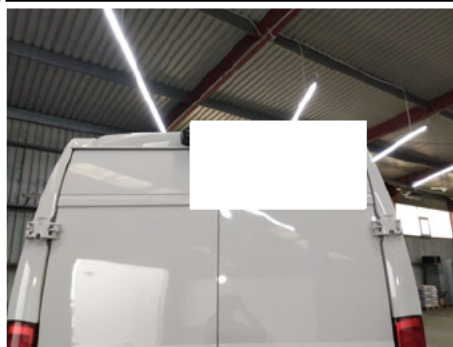
Entklebung / -

Beklebt

Entklebung / - / Beklebt

Akzeptabel

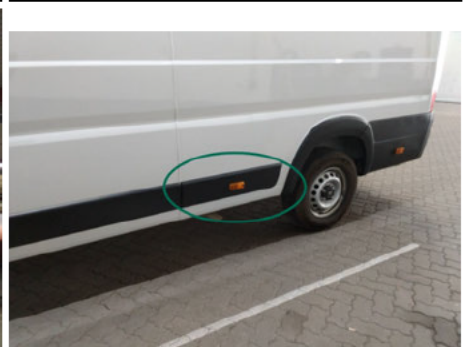
Zierleiste Seitenwand / Hinten Links <sup>2</sup>

Zierleiste Seitenwand / Hinten Links / Keine

Reparieren

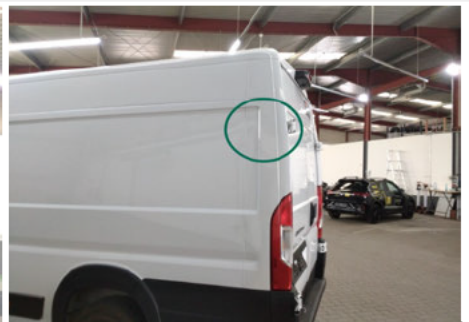
010 Säule / Hinten Links<sup>3</sup>

Fleck

Säule / Hinten Links / Fleck

Polieren

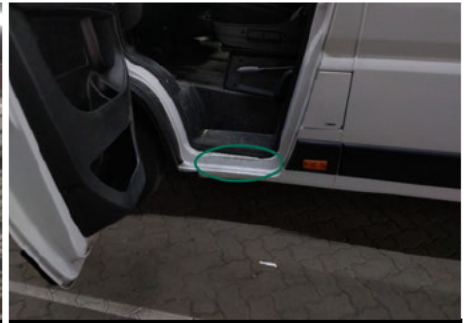
011 Türeinstieg / Vorne Links

Abgewetzt

Türeinstieg / Vorne Links / Abgewetzt

Lackieren

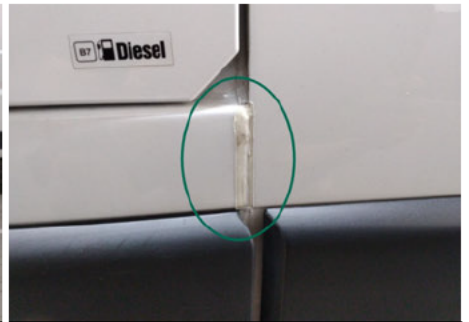
012 Dichtnaht / Vorne Links

Schlecht Repariert

Dichthaft / Vorne Links / Schlecht Repariert

Smart Repair

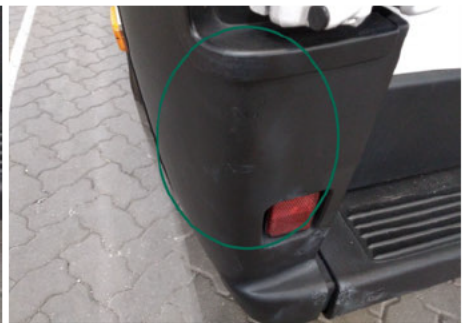
013 Stoßfänger / Hinten Links<sup>4</sup>

Fleck

Stoßfänger / Hinten Links / Fleck

Reinigen

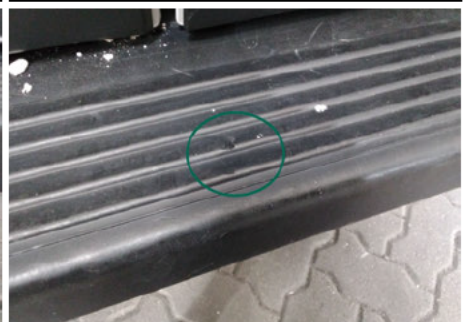
014 Stoßfänger / Hinten<sup>5</sup>

Kratzer

Stoßfänger / Hinten / Kratzer

Smart Repair

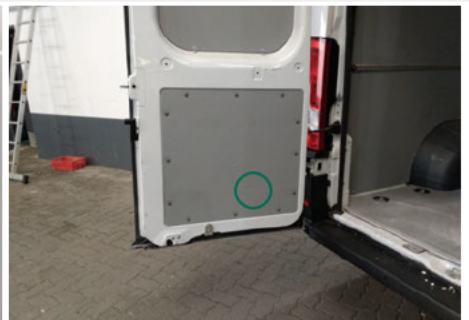
Innenverkleidung Laderaum / Unten Hinten Links

Gebrochen

Innenverkleidung Laderaum / Unten Hinten Links / Gebrochen

Ersetzen

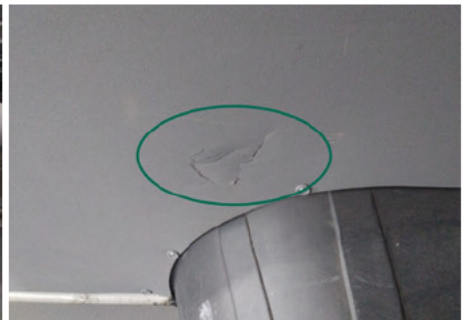
Innenverkleidung Laderaum / Links

Gebrochen

Innenverkleidung Laderaum / Links / Gebrochen

Ersetzen

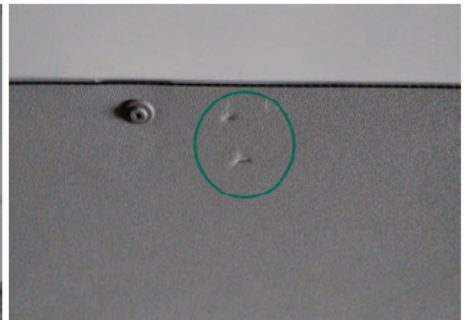
Innenverkleidung Laderaum / Unten Vorne Rechts

Gebrochen

Innenverkleidung Laderaum / Unten Vorne Rechts / Gebrochen

Ersetzen

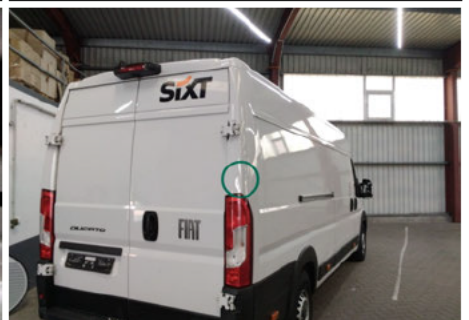
Innenverkleidung Laderaum / Rechts

Gebrochen

Innenverkleidung Laderaum / Rechts / Gebrochen

Ersetzen

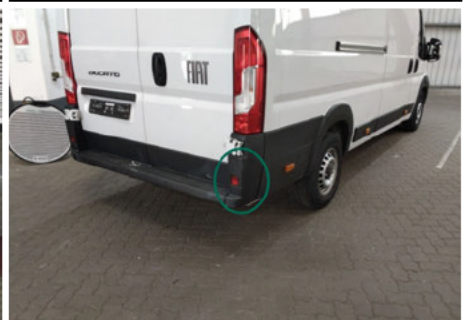
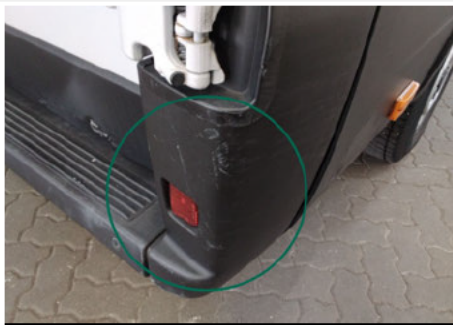
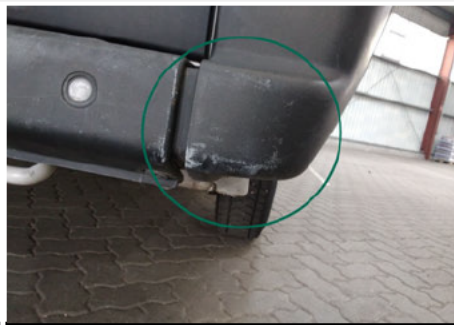
Stoßfänger / Hinten Rechts <sup>11</sup>

Fleck

Stoßfänger / Hinten Rechts / Fleck

Reinigen

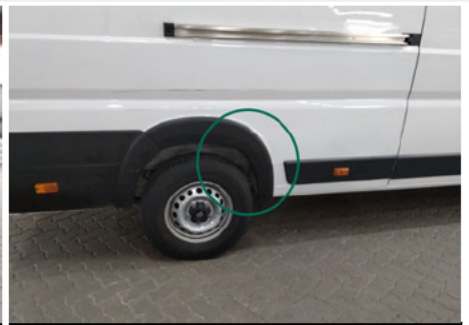
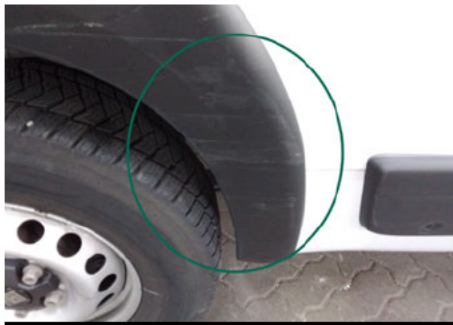
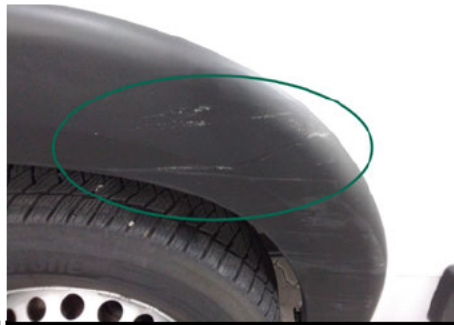
Kotflügelzierleiste / Hinten Rechts

Kratzer

Kotflügelzierleiste / Hinten Rechts / Kratzer

Smart Repair

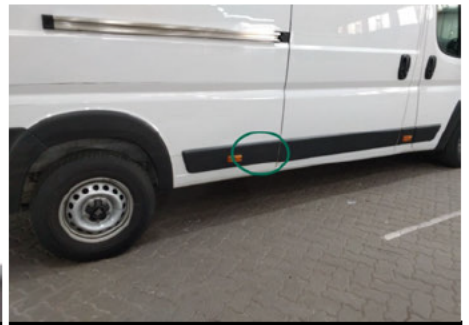
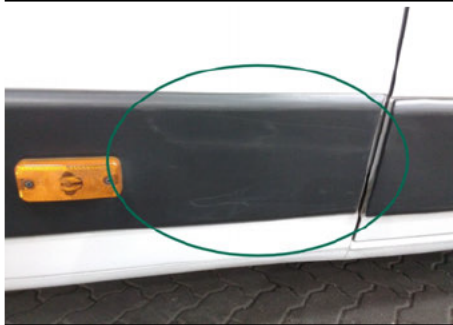
Zierleiste Seitenwand / Hinten Rechts

Kratzer

Zierleiste Seitenwand / Hinten Rechts / Kratzer

Smart Repair

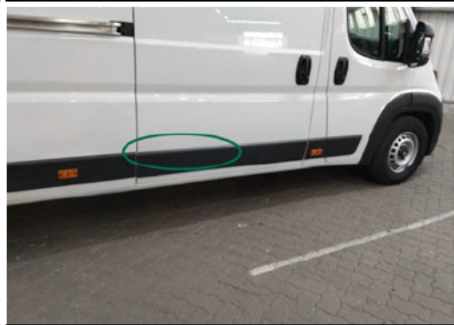
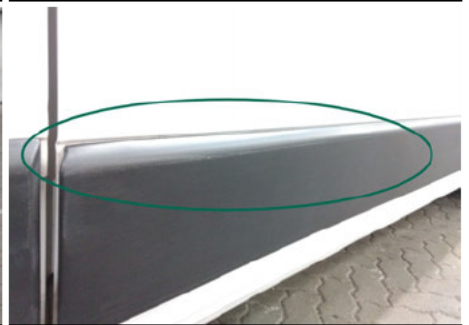
Türzierleiste / Rechts

Kratzer

Türzierleiste / Rechts / Kratzer

Smart Repair

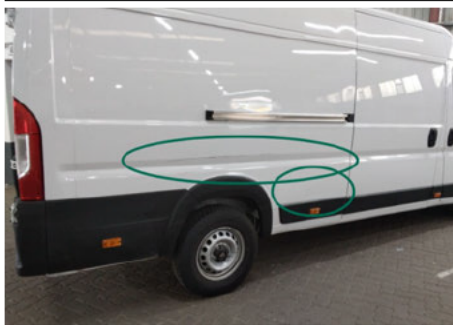
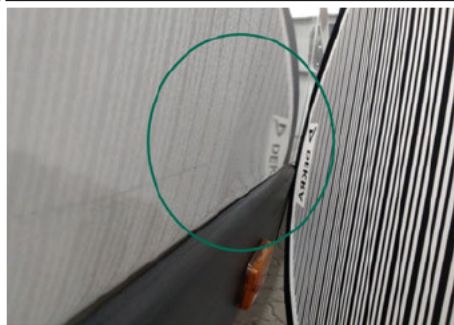
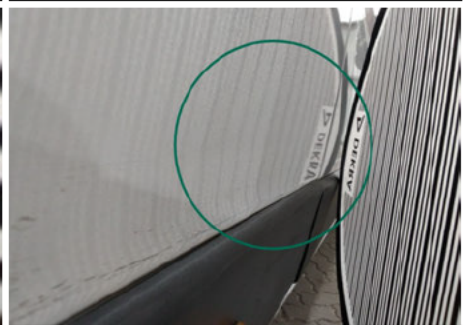
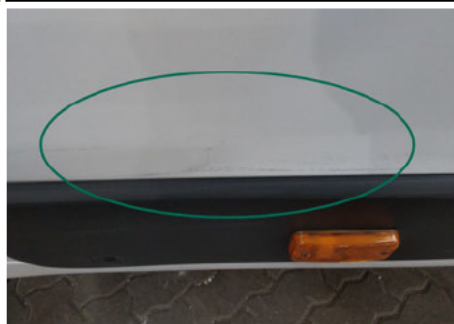
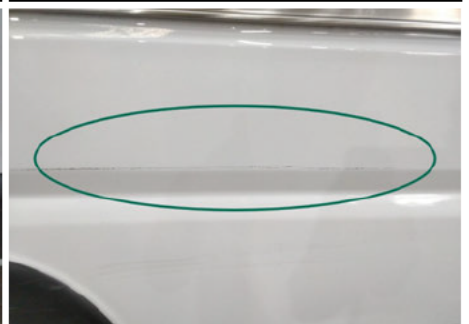
Seitenwand / Unten Hinten Rechts <sup>12</sup>

Schlecht Repariert

- <sup>1</sup> Klebereste
- <sup>2</sup> Unten lose, neu befestigen
- <sup>3</sup> D Farbnebel
- <sup>4</sup> Farbnebel
- <sup>5</sup> + Farbnebel
- <sup>6</sup> Farbnebel
- <sup>7</sup> Farbnebel
- <sup>8</sup> Farbnebel
- <sup>9</sup> + Kratzer
- <sup>10</sup> D
- <sup>11</sup> Farbnebel
- <sup>12</sup> Lackbild mager Große Delle schlecht gespachtelt + Kratzer

Seitenwand / Unten Hinten Rechts / Schlecht Repariert

Reparieren

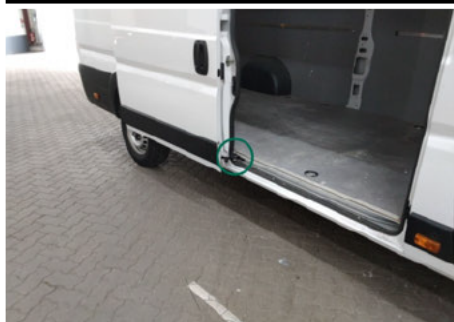
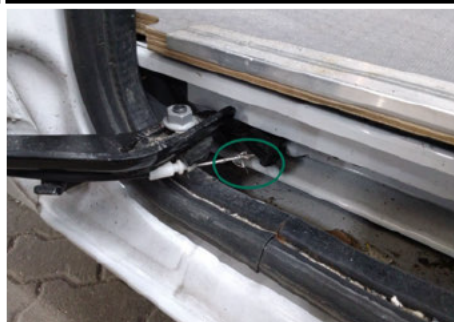
Bowdenzug / Rechts

Riss

Bowdenzug / Rechts / Riss

Ersetzen

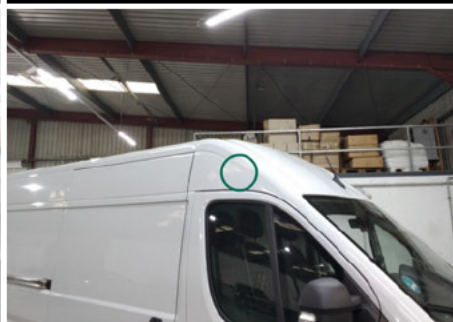
Dachholm / Vorne Rechts

Kratzer

Dachholm / Vorne Rechts / Kratzer

Polieren
