Minderwertbericht

Dokumentnummer: 1921689
Auftrag vom: 21.05.2026 / 10:09 Uhr
Auftrag durch:
Auftrag per: Portal
Bewertungsdatum: 02.06.2026

Amtliches Kennzeichen:	1	FIN:	YARVBYHVMGZ241857
HSN/TSN:	5013 / AOE	Fahrzeugart:	Transporter
Aufbau:	Kasten	Hersteller:	Toyota
Modell:	Proace 1.5 D Meister S/S (EURO 6d)	Erstzulassung:	23.02.2023
Letztzulassung:	13.05.2025	Nächste HU (Hauptuntersuchung):	04.2027
Anzahl Vorbesitzer:	unbekannt	Anzahl Türen:	4
Emissionsgruppe:	Euro 6	Feinstaubplakette:	Grün
Leistung:	88,0 KW	Hubraum:	1.499 ccm
Antriebsart:	Diesel	Antriebskonzept:	Frontantrieb
Getriebeart:	manuell	Laufleistung abgelesen:	124181 Kilometer
Laufleistung geschätzt:	124181 Kilometer	Bemerkung zur Laufleistung:	vom SV angegeben

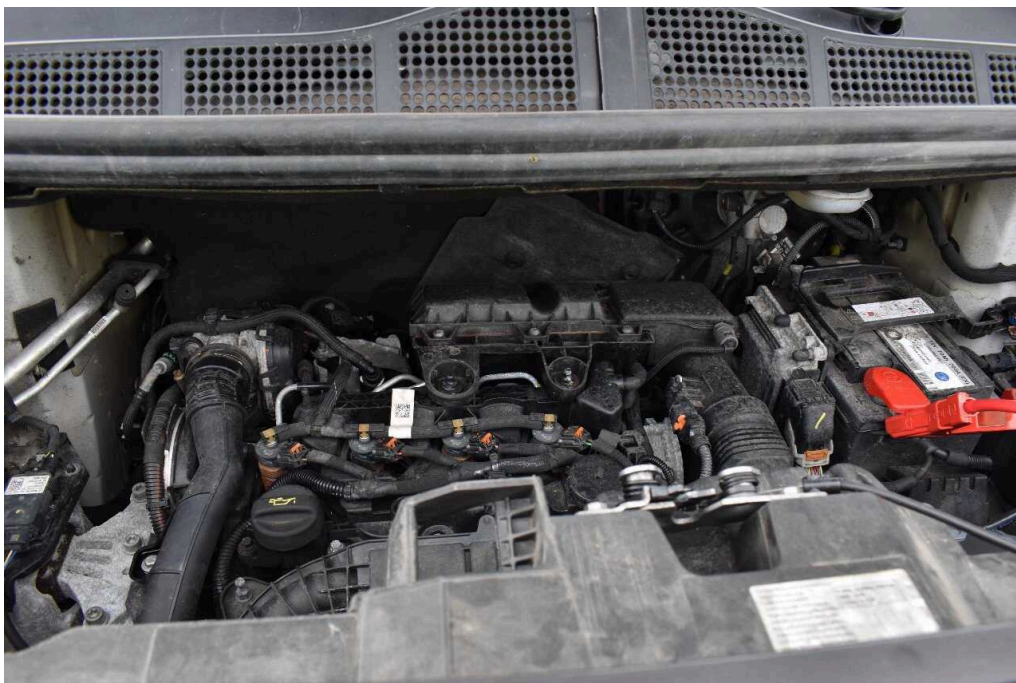
Motor, Motor, beschädigt, prüfen - Kostenerweiterung möglich

Bild 14
Motor Motor beschädigt

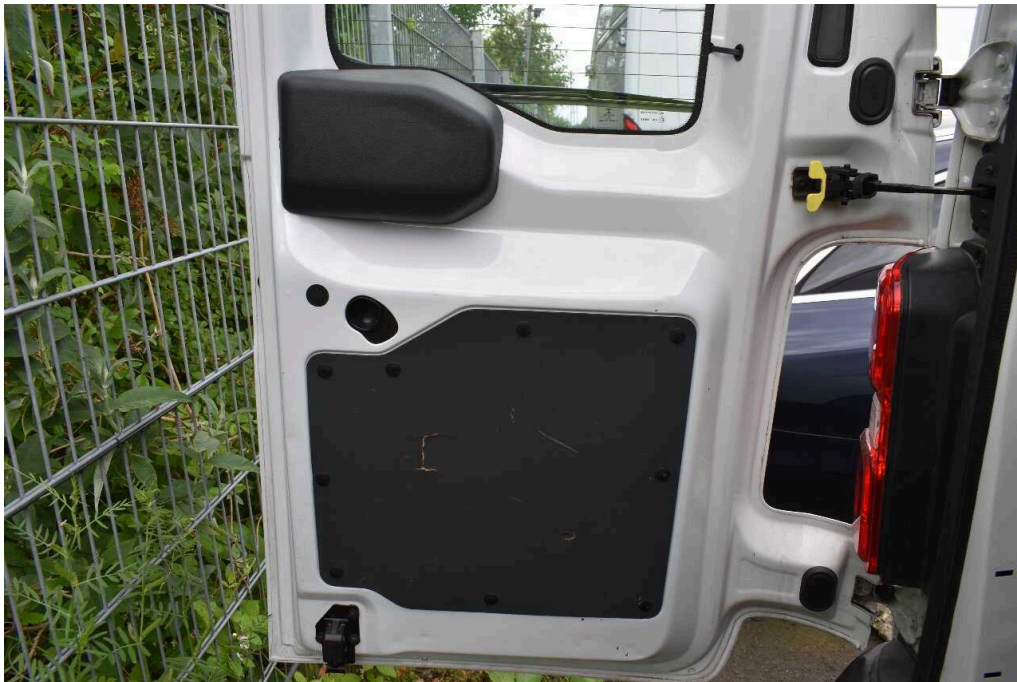
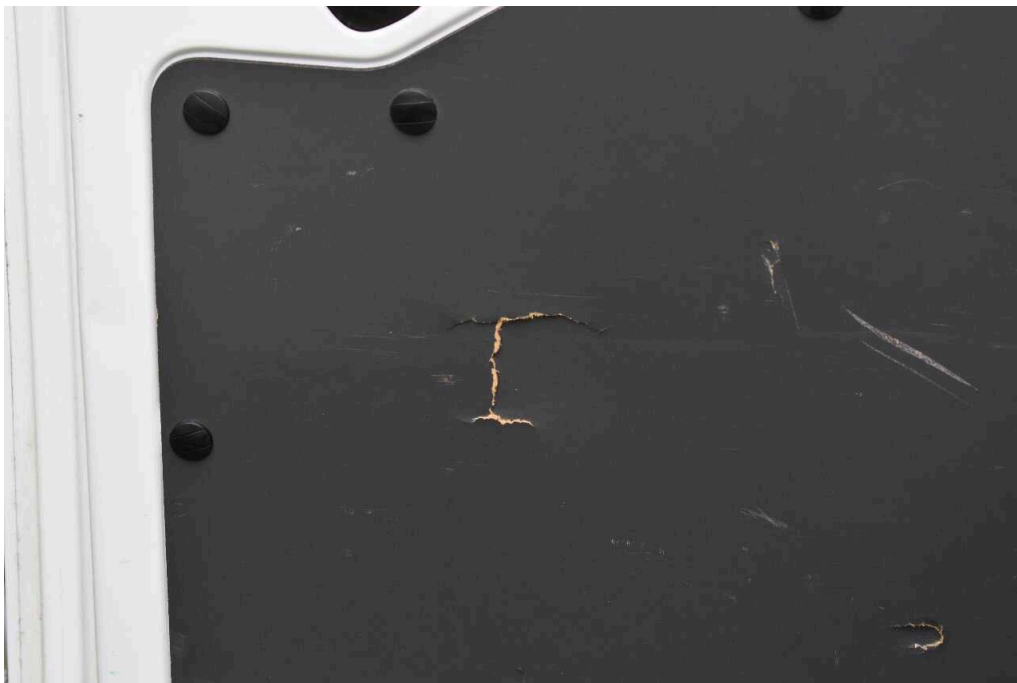
Innenraum, Heckflügeltürverkleidung links, gebrochen, erneuern

Bild 15
Innenraum Heckflügeltürverkleidung links gebrochen

Bild 16
Innenraum Heckflügeltürverkleidung links gebrochen

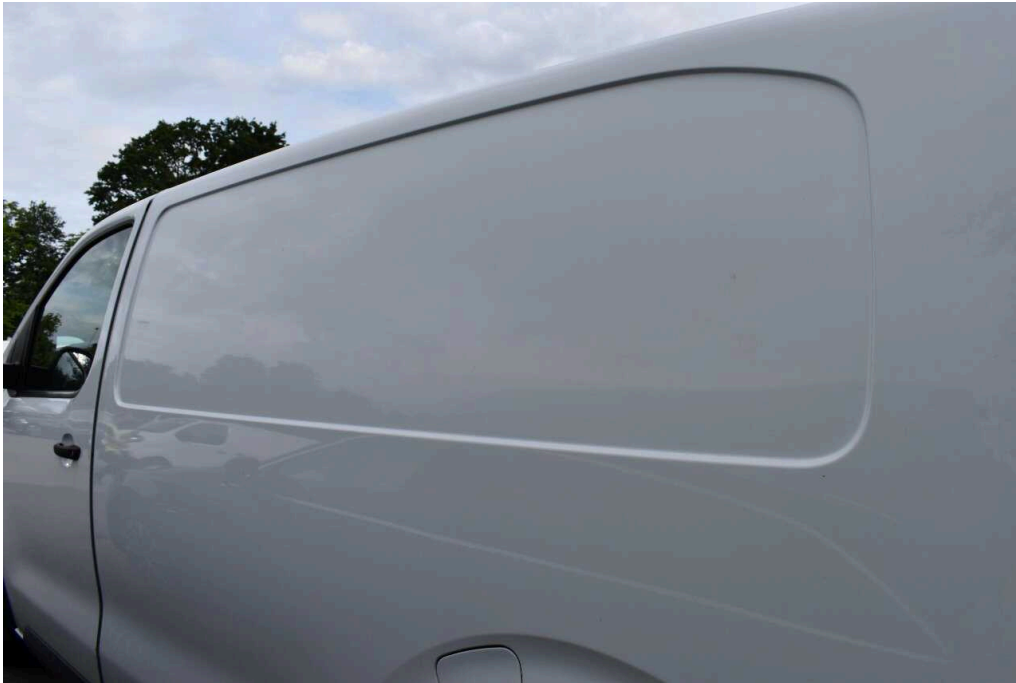
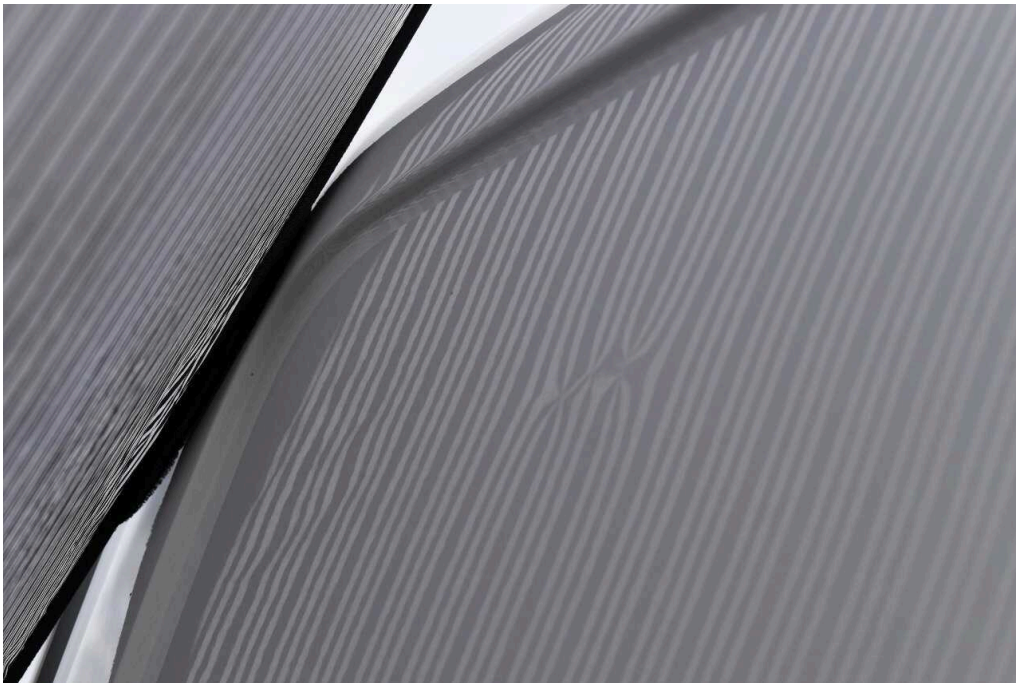
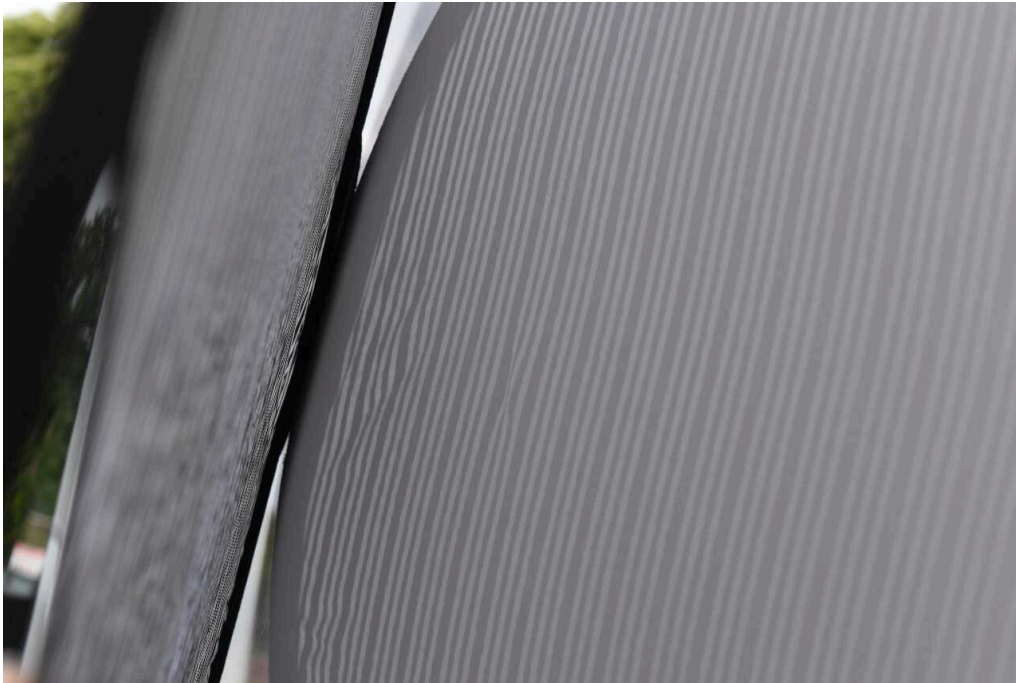
linke Seite, Seitenwand links, Dellen, Smart Repair

Bild 17
linke Seite Seitenwand links Dellen

Bild 18
linke Seite Seitenwand links Dellen

Bild 19
linke Seite Seitenwand links Dellen

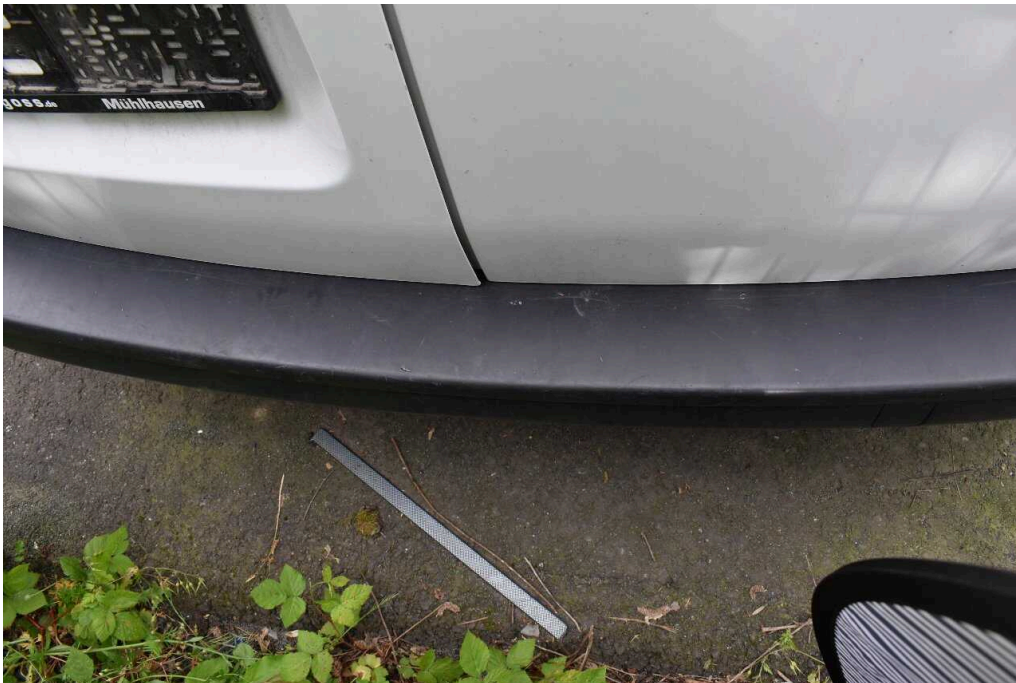
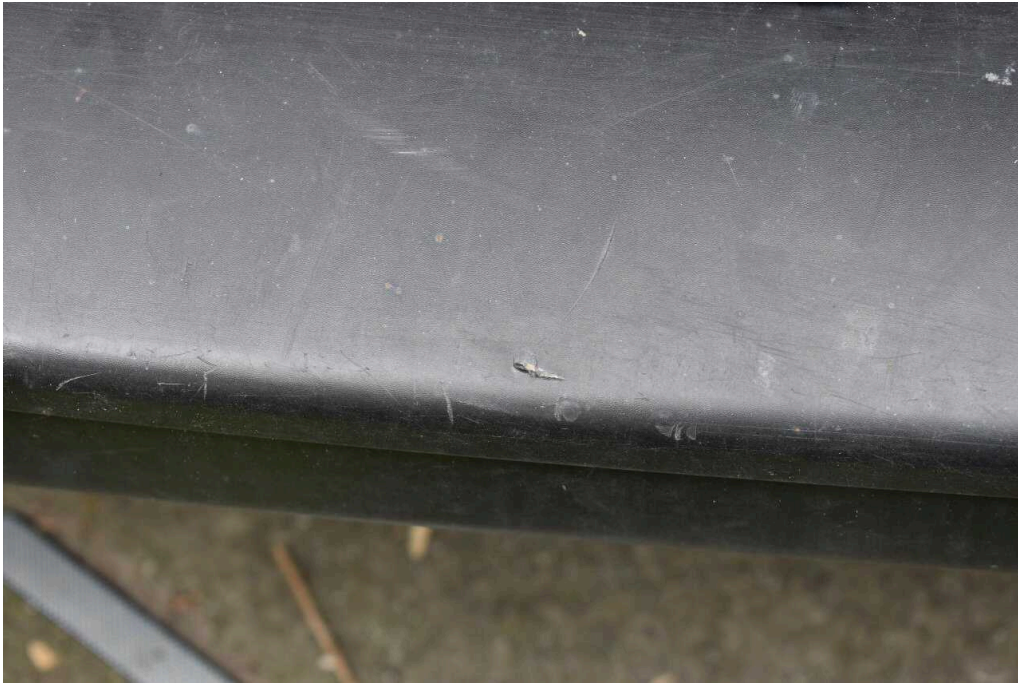
Fahrzeugheck, Stoßfänger hinten, Kratzer, akzeptierter Schaden

Bild 20
Fahrzeugheck Stoßfänger hinten Kratzer

Bild 21
Fahrzeugheck Stoßfänger hinten Kratzer

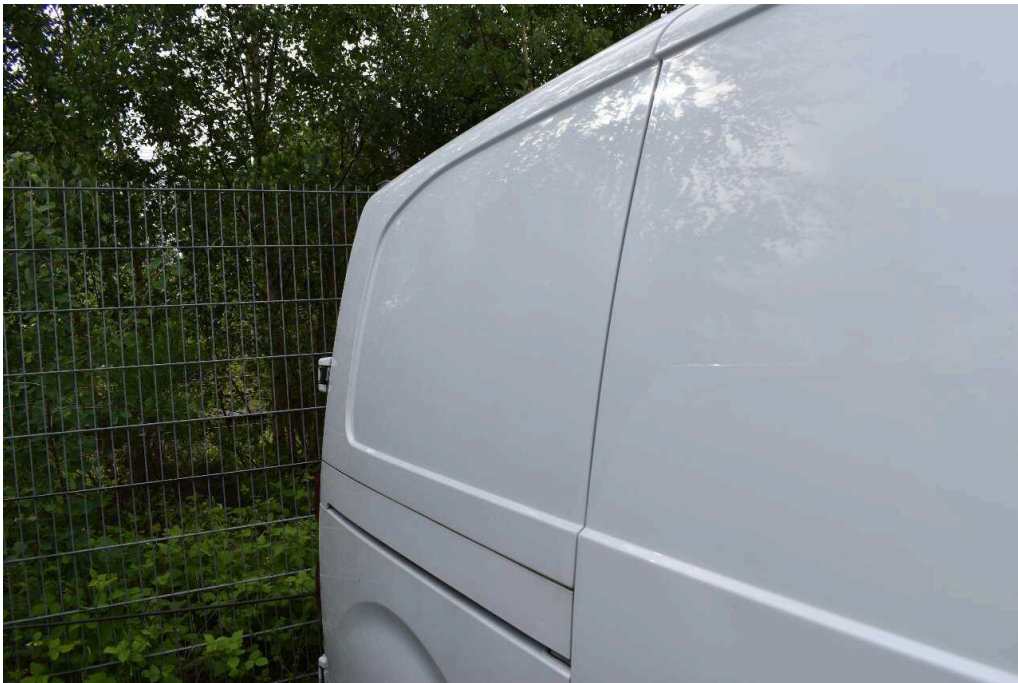
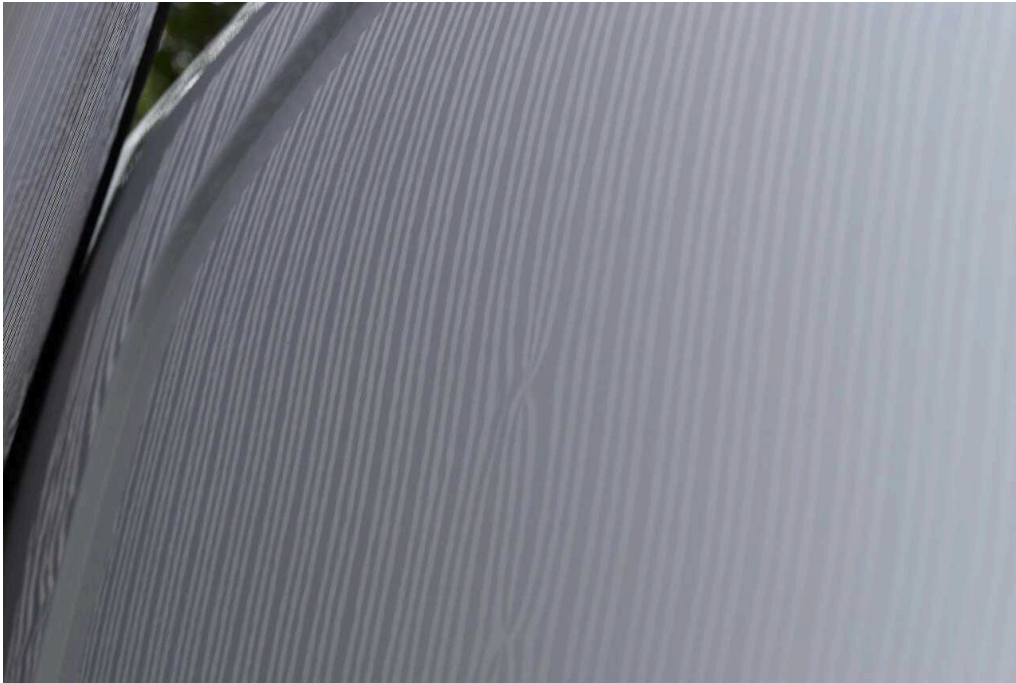
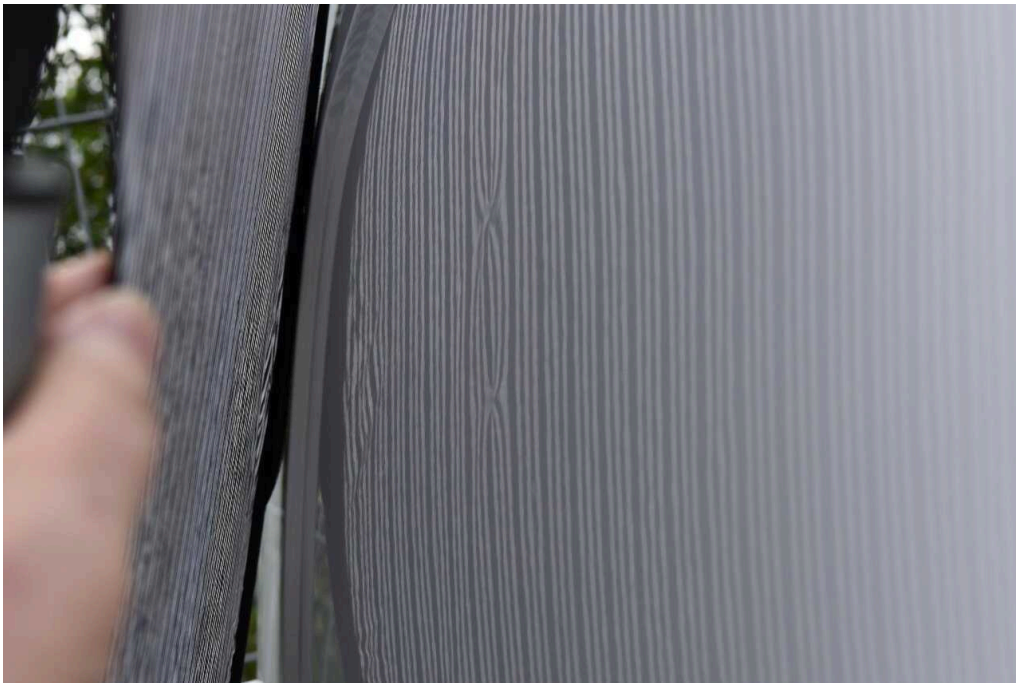
rechte Seite, Seitenteil hinten rechts, Dellen, Smart Repair

Bild 22
rechte Seite Seitenteil hinten rechts Dellen

Bild 23
rechte Seite Seitenteil hinten rechts Dellen

Bild 24
rechte Seite Seitenteil hinten rechts Dellen
