**Fahrzeug:** CUPRA Leon 1.4 e-HYBRID 180kW VZ DSG Schräghecklimousine 5-türig 1395 ccm 245 PS / 180 KW Elektrisch 6-Gang Automatik

| Amtliches Kennzeichen: | HD -LF 0710E | Fahrgestell-Nummer: | VSSZZZKLZNR055740 |

## Zustandsbericht

Besichtigungsdatum: 30.06.2026  
**Protokollnummer: 46229832**  
Anlieferungsdatum: 30.06.2026

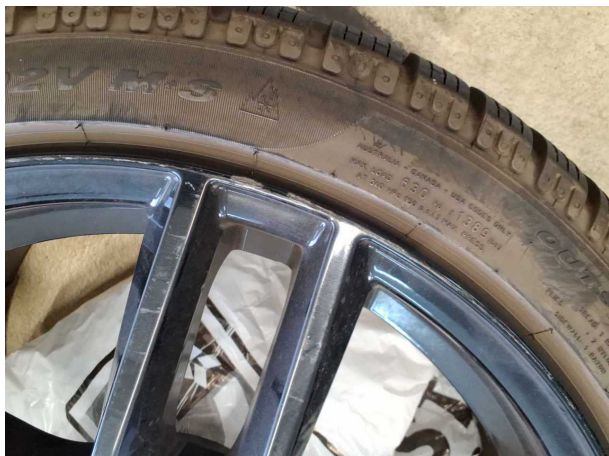
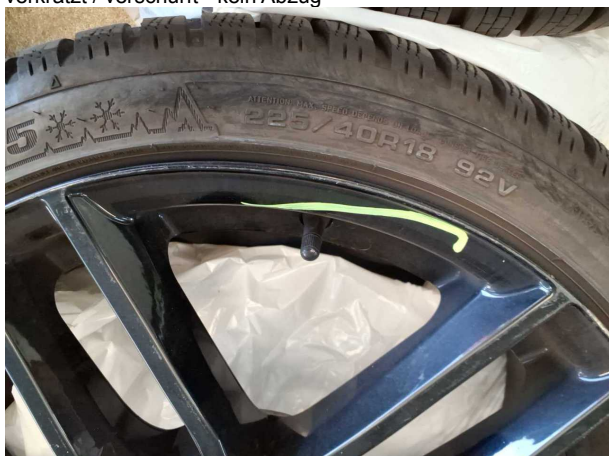
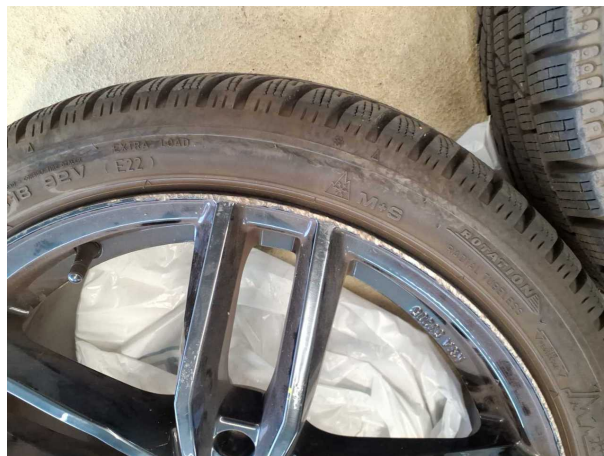
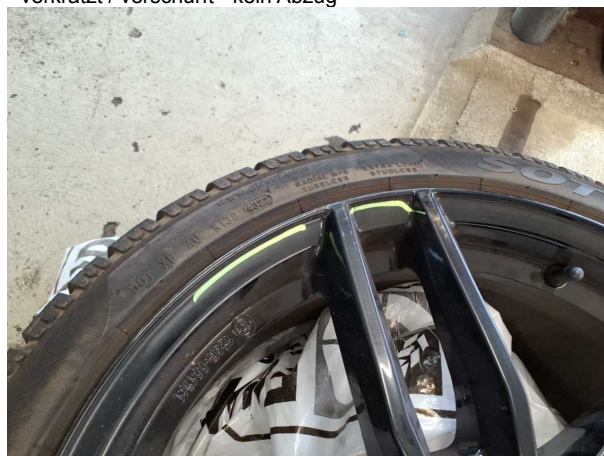
| Nr. | Bauteilgruppe | Beschreibung |
|---|---|---|
| 2 | 2.Radsatz | Leichtmetallfelgensatz komplett - verkratzt / verschürft - kein Abzug |

**Beschädigung #2:** 2.Radsatz: Leichtmetallfelgensatz komplett - verkratzt / verschürft - kein Abzug

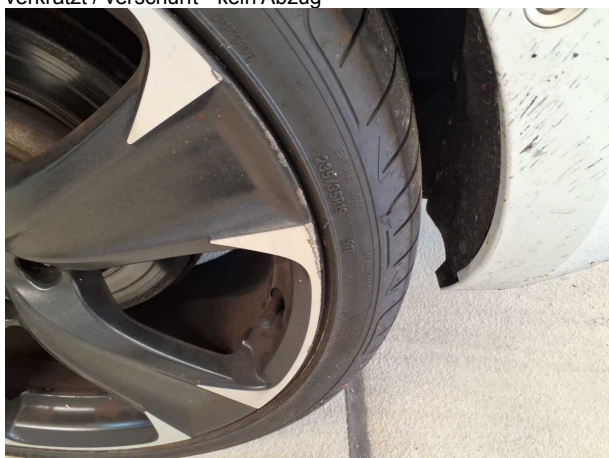
| Nr. | Bauteilgruppe | Beschreibung |
|---|---|---|
| 4 | Rad/Reifen | Leichtmetallfelge hinten links - verkratzt / verschürft - Wertminderung |

**Beschädigung #4:** Rad/Reifen: Leichtmetallfelge hinten links - verkratzt / verschürft - Wertminderung

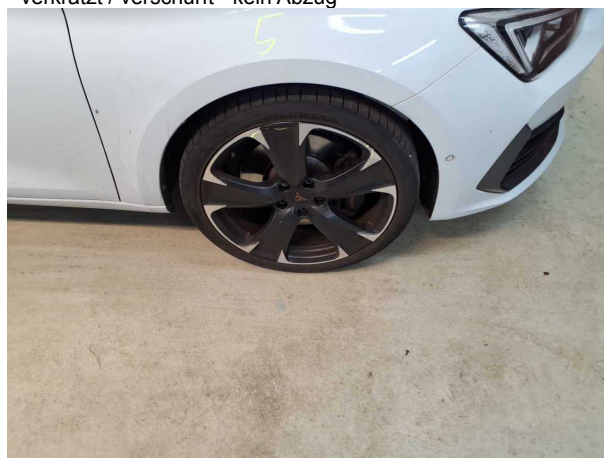
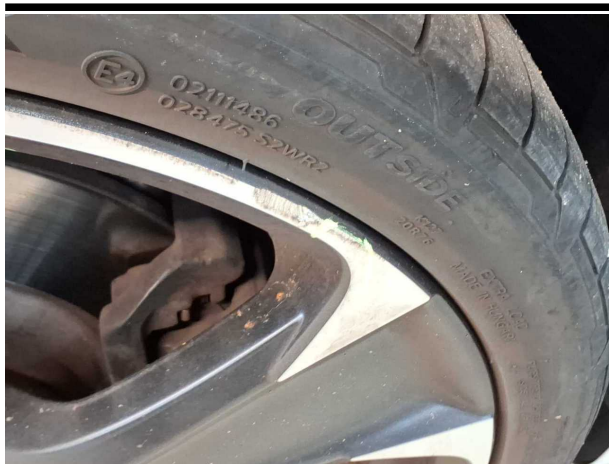
| Nr. | Bauteilgruppe | Beschreibung |
|---|---|---|
| 5 | Rad/Reifen | Leichtmetallfelge vorn rechts - verkratzt / verschürft - Wertminderung |

**Beschädigung #5:** Rad/Reifen: Leichtmetallfelge vorn rechts - verkratzt / verschürft - Wertminderung

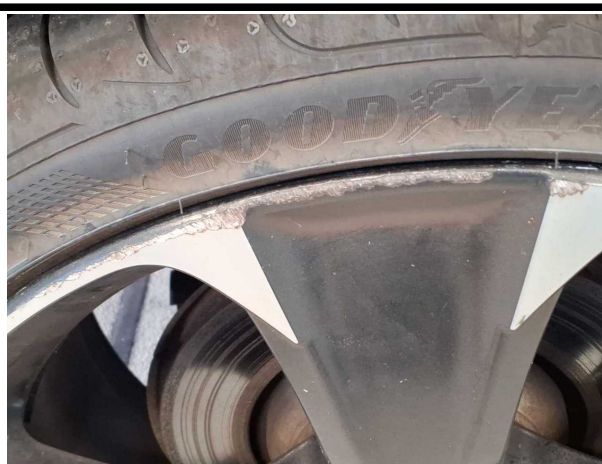
| Nr. | Bauteilgruppe | Beschreibung |
|---|---|---|
| 6 | Rad/Reifen | Leichtmetallfelge hinten rechts - verkratzt / verschürft - Wertminderung |

**Beschädigung #6:** Rad/Reifen: Leichtmetallfelge hinten rechts - verkratzt / verschürft - Wertminderung

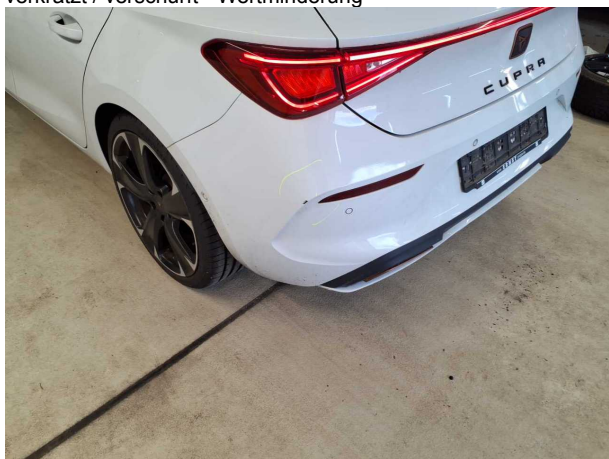
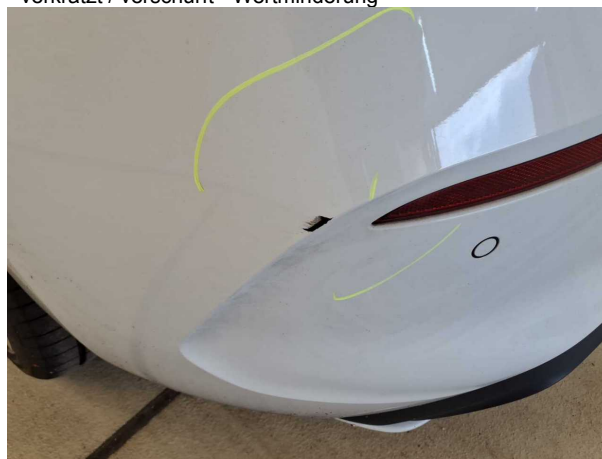
| Nr. | Bauteilgruppe | Beschreibung |
|---|---|---|
| 7 | Stoßfänger hinten | Stoßfänger hinten - verkratzt / verschürft - instandsetzen und lackieren |

**Beschädigung #7:** Stossfänger hinten: Stossfänger hinten - verkratzt / verschürft - instandsetzen und lackieren

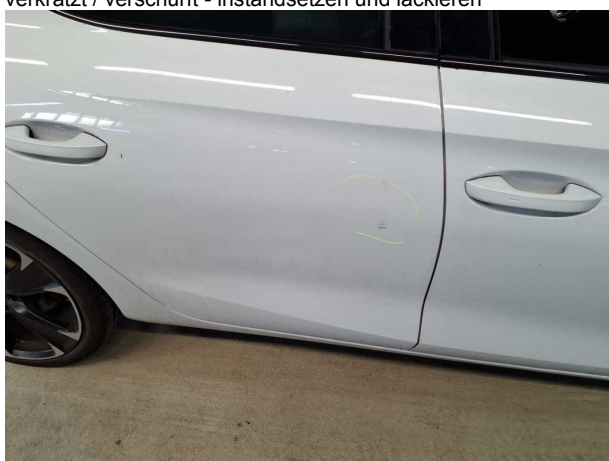
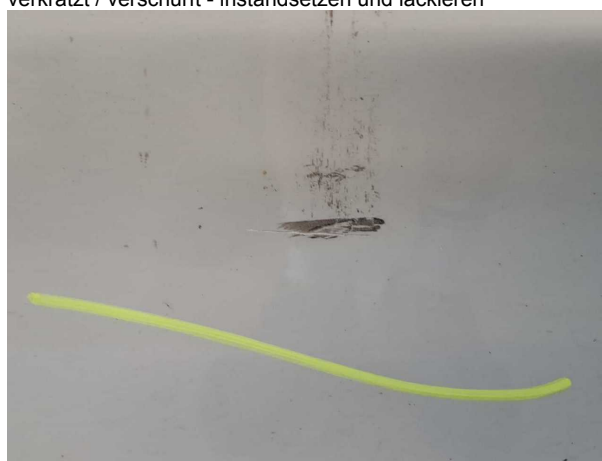
| Nr. | Bauteilgruppe | Beschreibung |
|---|---|---|
| 8 | Tür hinten rechts | Tür - verkratzt / verschürft - instandsetzen und lackieren |

**Beschädigung #8:** Tür hinten rechts: Tür - verkratzt / verschürft - instandsetzen und lackieren

**Beschädigung #8:** Tür hinten rechts: Tür - verkratzt / versch... - instandsetzen und lackieren

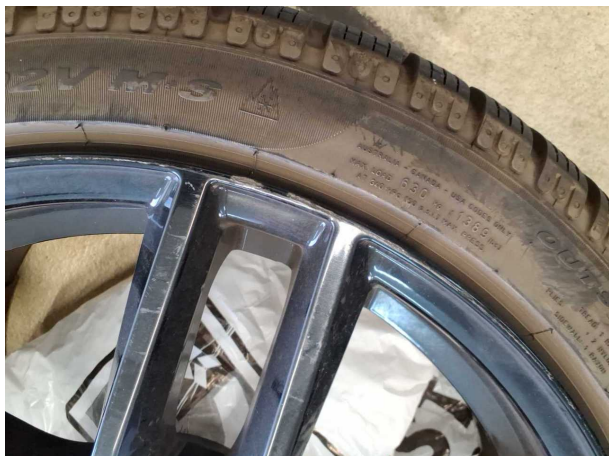
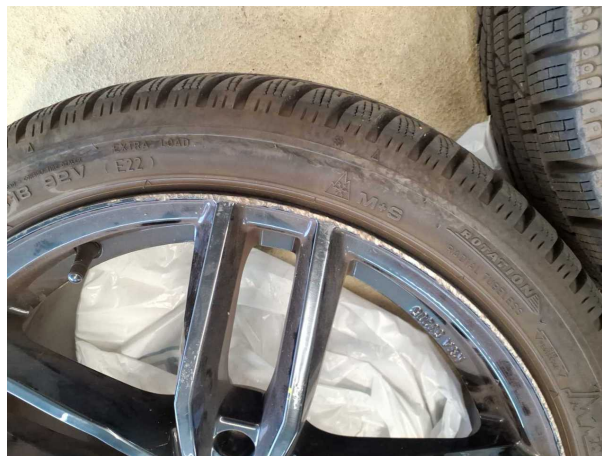
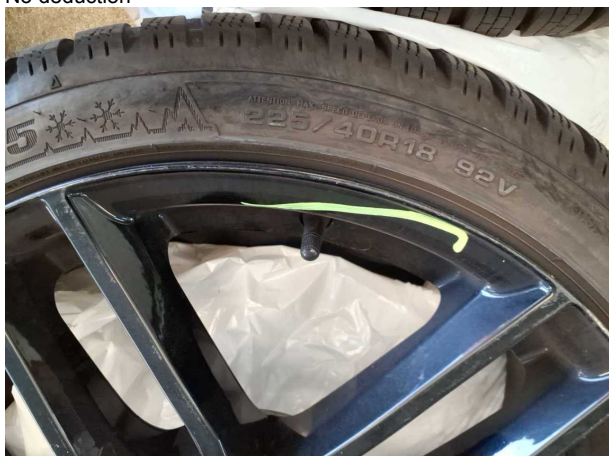
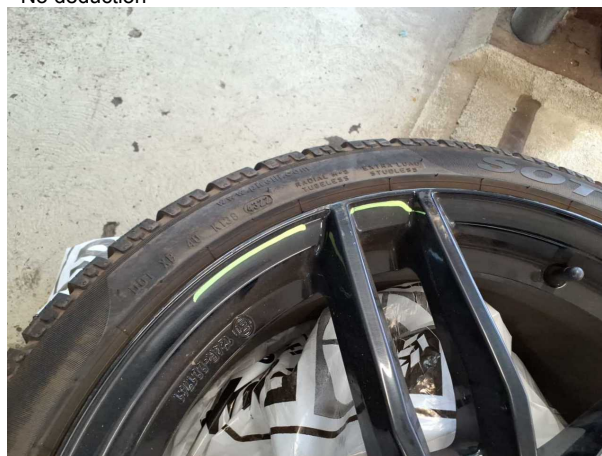
| No. | Component group | Description |
|---|---|---|
| 2 | 2nd wheel set | Alloy rim set - complete - Scratched - No deduction |

**Damage #2:** 2nd wheel set: Alloy rim set - complete - Scratched - No deduction

**Damage #2:** 2nd wheel set: Alloy rim set - complete - Scratch... - No deduction

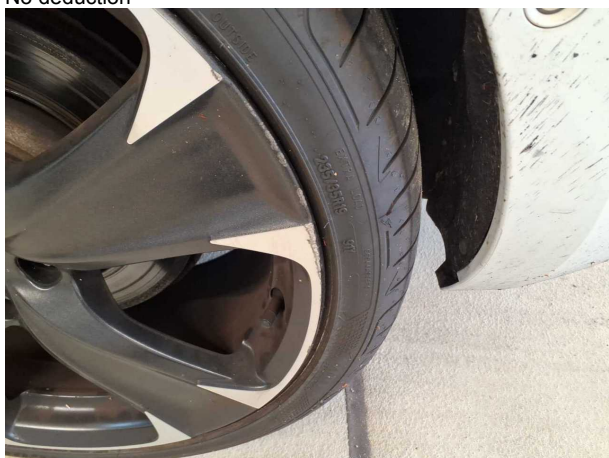
| No. | Component group | Description |
|---|---|---|
| 4 | Wheel / tyres | Alloy rim - rear left side - Scratched - Loss in value |

**Damage #4:** Wheel / tyres: Alloy rim - rear left side - Scratched - Loss in value

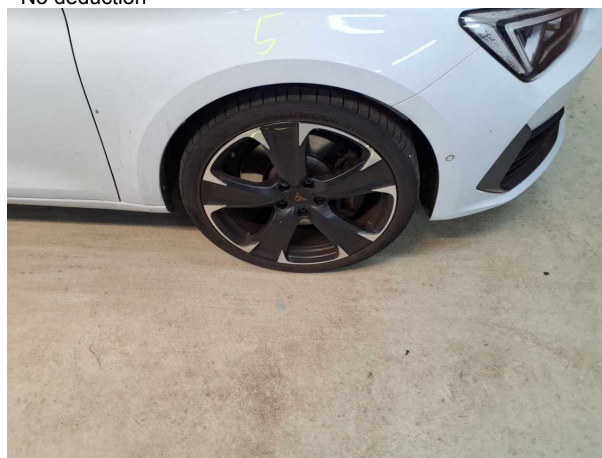
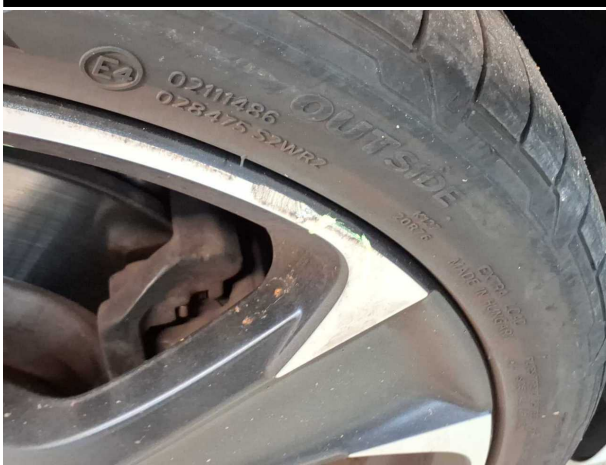
| No. | Component group | Description |
|---|---|---|
| 5 | Wheel / tyres | Alloy rim - front right side - Scratched - Loss in value |

**Damage #5:** Wheel / tyres: Alloy rim - front right side - Scratched - Loss in value

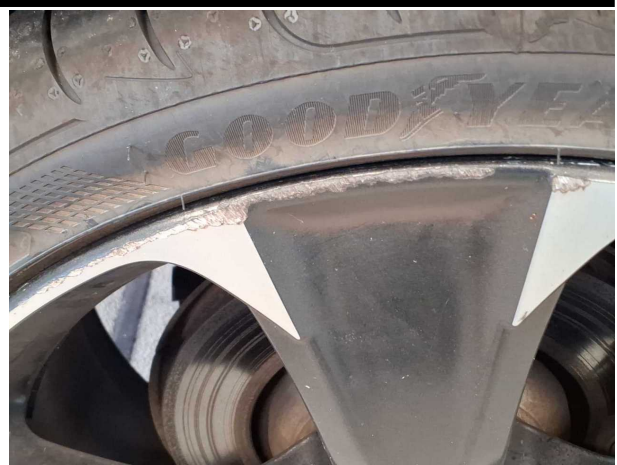
| No. | Component group | Description |
|---|---|---|
| 6 | Wheel / tyres | Alloy rim - rear right side - Scratched - Loss in value |

**Damage #6:** Wheel / tyres: Alloy rim - rear right side - Scratched - Loss in value

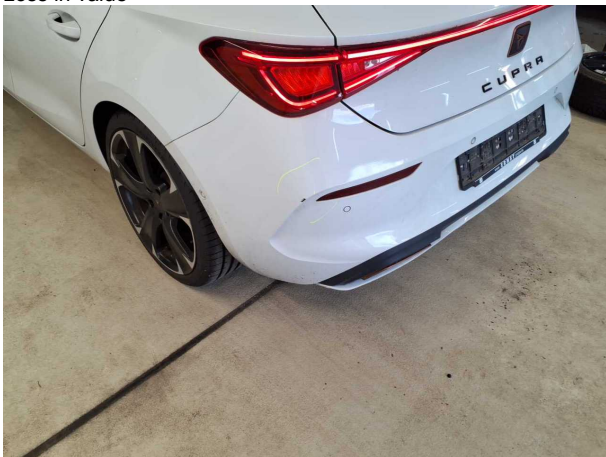
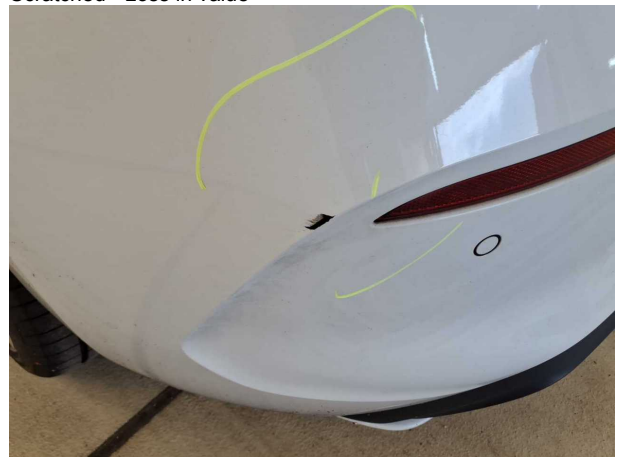
| No. | Component group | Description |
|---|---|---|
| 7 | Rear bumper | Rear bumper - Scratched - Repair and paint |

**Damage #7:** Rear bumper: Rear bumper - Scratched - Repair and paint

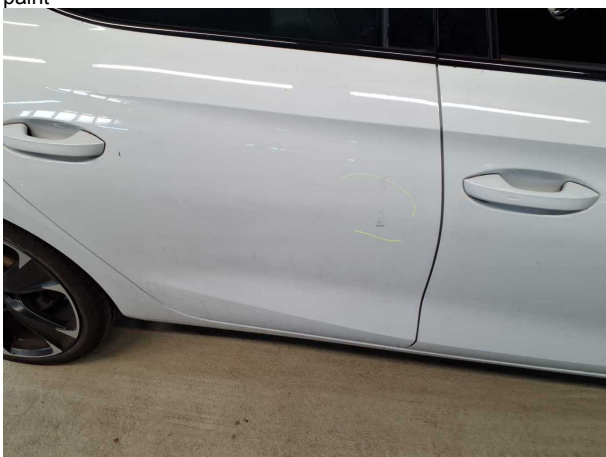
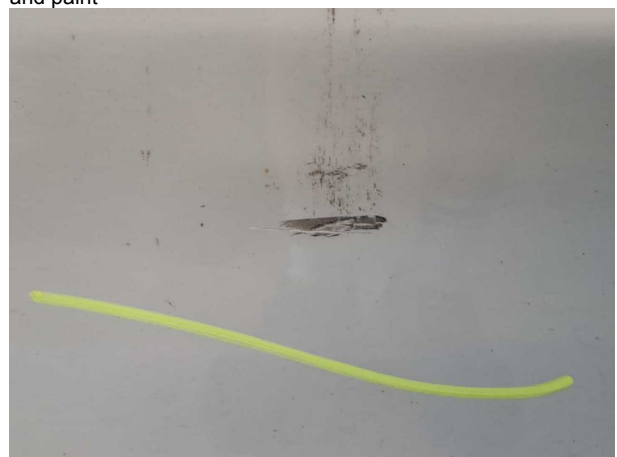
| No. | Component group | Description |
|---|---|---|
| 8 | Door - rear right side | Door - Scratched - Repair and paint |

**Damage #8:** Door - rear right side: Door - Scratched - Repair and paint
