Zustandsbericht / Minderwertgutachten

Auftraggeber Mobilize Financial Services, eine Marke der RCI Banque S.A., Niederlassung
Deutschland, Jagenbergstr. 1, 41468 Neuss
Besichtigung 02.04.2026

Erstzulassung	26.03.2024	Letzte Zulassung	26.03.2024
Fahrzeugart	Personenkraftwagen	Hersteller	Renault
Typ / Verkaufsbez.	Megane E-Tech Electric (02.2022->) / Megane E-Tech EV60 220 Iconic (60 kWh)	Aufbauart	Limousine
Türen	5	Fahrzeug-Ident.-Nr.	VF1RCB00671156752
HSN / TSN	3333 / BPN	DAT Europa-Code®	017201750150001
DAT Marktindex	DE001 6390	Km-Stand abgelesen	63800
Nächste HU §29 StVZO	03 / 2027	Energiequelle / Kraftstoff	Elektro
Zylinderanzahl	/	Leistung (kW)	55
Schadstoffklasse:	2017/1151;WLTP;reine Elektrofz	Gänge	1
Felgen	Leichtmetall	Farbe	GRAU KQJ + SCHWARZ GNE / BIYWU

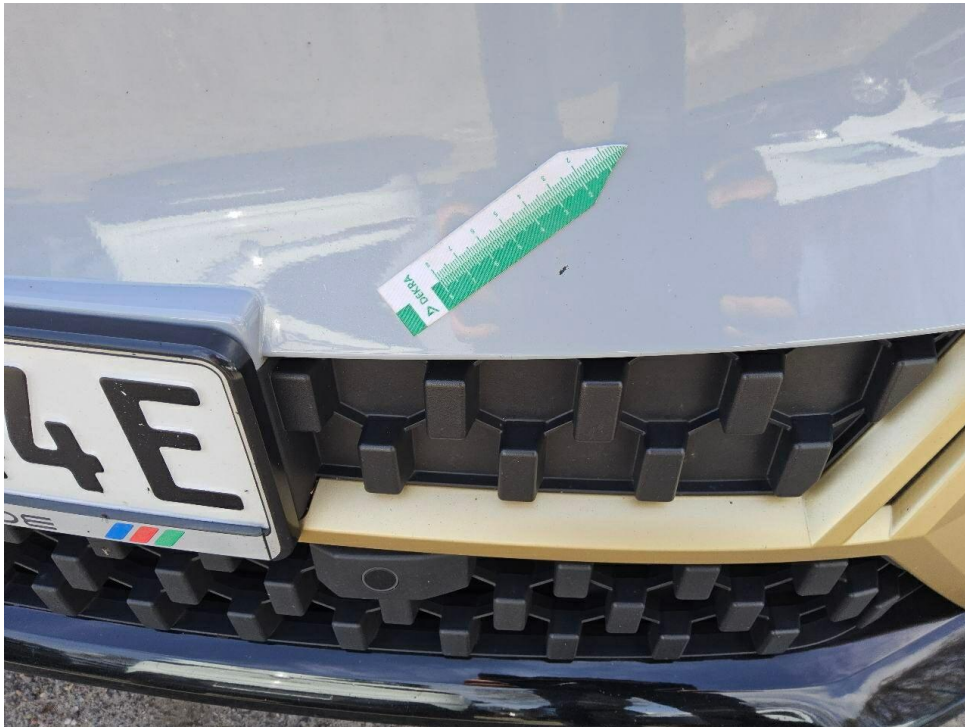
Bild 11 : Stoßfänger vorne Lackierung, Steinschlag, smart repair

1. Außenspiegel rechts Lackierung, verschrammt, smart repair (Bild 12)
2. Stoßfänger vorne Lackierung, Steinschlag, smart repair (Bild 11)

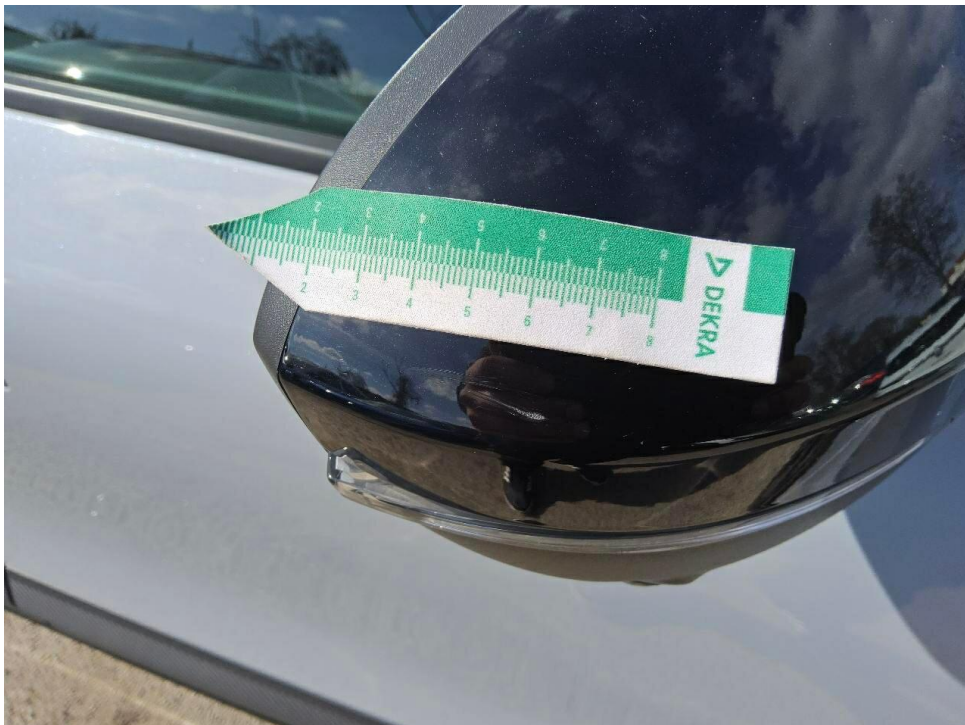
Bild 12 : Außenspiegel rechts Lackierung, verschrammt, smart repair
