## » Übersicht

**Auftrags-Nr:** 1002393230  
**Besichtigt am:** 02.04.2026 10:17  
**Berichts-Nr:** 10352396  
**FIN:** WAUZZZFY8N2042259

## » Fahrzeugdaten

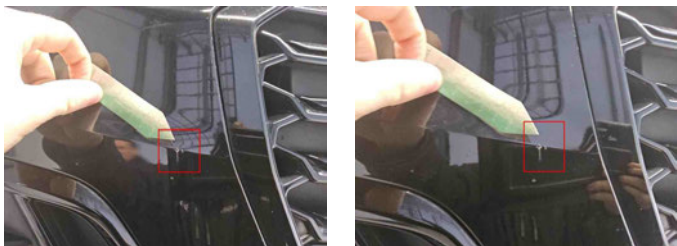
3 - Stoßfänger vorne - Steinschlag - Akzeptabel (Gebrauchsspur)

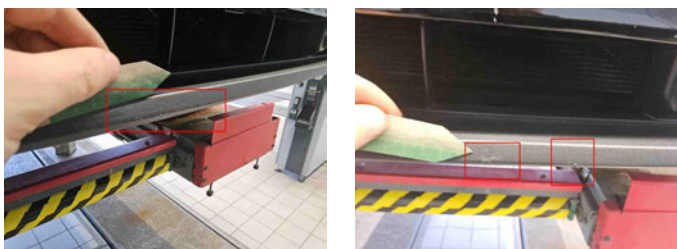
4 - Stoßfängerspoiler vorne - Kratzer - Akzeptabel (Gebrauchsspur)

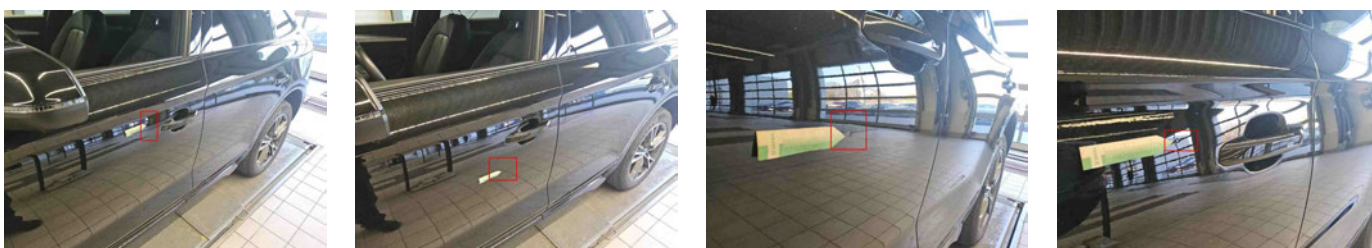
5 - Tür vorne links - Delle(n) - Akzeptabel (Gebrauchsspur)

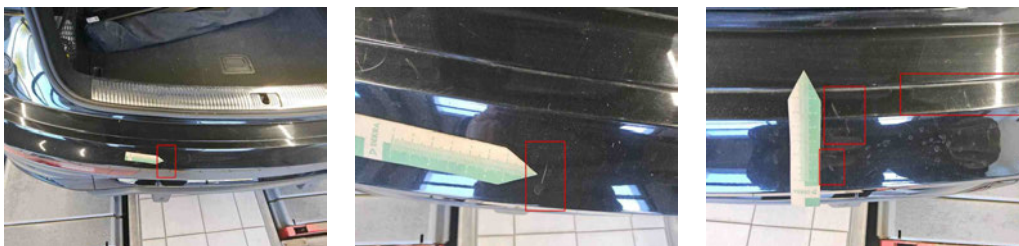
6 - Stoßfänger hinten - Kratzer - Akzeptabel (Gebrauchsspur)

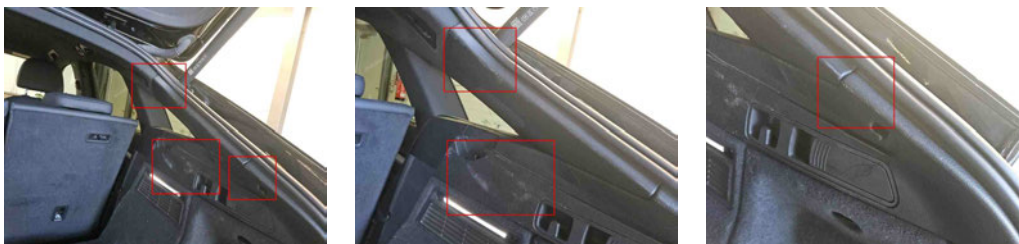
7 - Kofferraumtürverkleidung rechts - Kratzer - Akzeptabel (Gebrauchsspur)
