**Auftrags-Nr:** 1002382047  
**Besichtigt am:** 08.04.2026 16:32  
**Berichts-Nr:** 10469546  
**FIN:** TMBGK7NW5P3086963

# Zustandsbericht

- Protokoll der Fahrzeugbewertung -

Berichts-Nr: 10469546  
vom: 22.04.2026

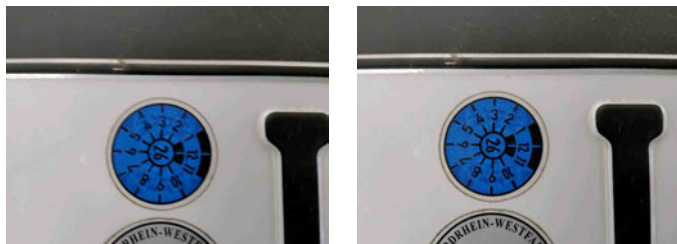
| Nr | Bauteil | Schadensbeschreibung | Reparaturempfehlung |
|---|---|---|---|
| 6 | HU/AU (Haupt-/Abgasuntersuchung) | Abgelaufen | Erneuern |

## 6 - HU/AU (Haupt-/Abgasuntersuchung) - Abgelaufen - Erneuern

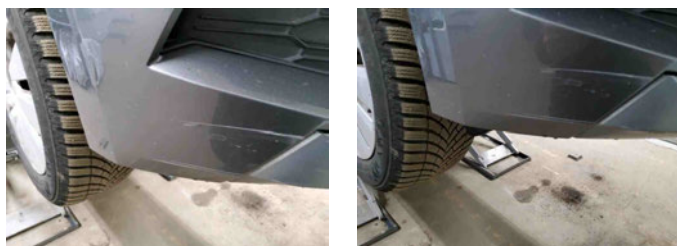
| Nr | Bauteil | Schadensbeschreibung | Reparaturempfehlung |
|---|---|---|---|
| 7 | Stoßfänger vorne | Kratzer | Smart Repair |

## 7 - Stoßfänger vorne - Kratzer - Smart Repair

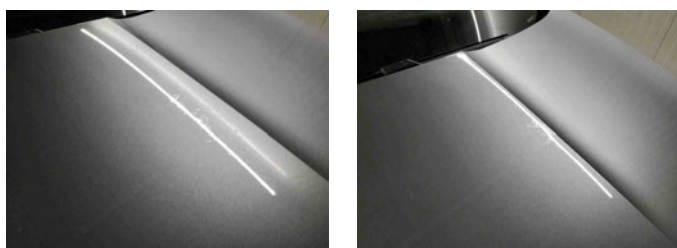
| Nr | Bauteil | Schadensbeschreibung | Reparaturempfehlung |
|---|---|---|---|
| 8 | Motorhaube | Chemische Verunreinigung | Polieren |

## 8 - Motorhaube - Chemische Verunreinigung - Polieren

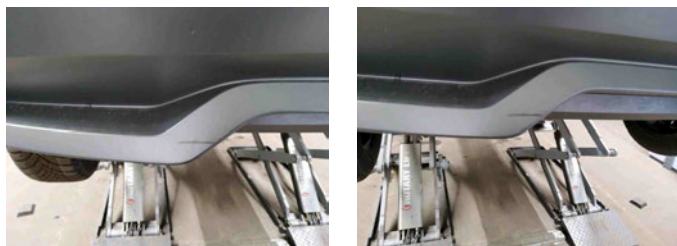
| Nr | Bauteil | Schadensbeschreibung | Reparaturempfehlung |
|---|---|---|---|
| 1 | Stoßfängerzierblende hinten | Anhaftung | Akzeptabel (Gebrauchsspur) |

### 1 - Stoßfängerzierblende hinten - Anhaftung - Akzeptabel (Gebrauchsspur)
