Zustandsbericht / Minderwertgutachten

Auftraggeber Mobilize Financial Services, eine Marke der RCI Banque S.A., Niederlassung
Deutschland, Jagenbergstr. 1, 41468 Neuss
Besichtigung 31.03.2026

Erstzulassung	14.12.2022	Letzte Zulassung	13.02.2024
Fahrzeugart	Personenkraftwagen	Hersteller	Renault
Typ / Verkaufsbez.	Megane E-Tech Electric (02.2022->) / Megane E-Tech EV60 130 Evolution ER (60 kWh)	Aufbauart	Limousine
Türen	5	Sitzplätze	5
Fahrzeug-Ident.-Nr.	VF1RCB00670085221	HSN / TSN	3333 / BPN
DAT Europa-Code®	017201750070001	DAT Marktindex	DE001 6350
Km-Stand abgelesen	18527	Nächste HU §29 StVZO	01 / 2028
Energiequelle / Kraftstoff	Elektro	Leistung (kW)	55
Schadstoffklasse:	2017/1151;WLTP;reine Elektrofz	Getriebe / Gänge	Automatik / 1
Felgen	Stahl mit Radzierblende	Farbe	Schwarz / Metallic / TEGNE
Polster / Farbe	Stoff / Grau

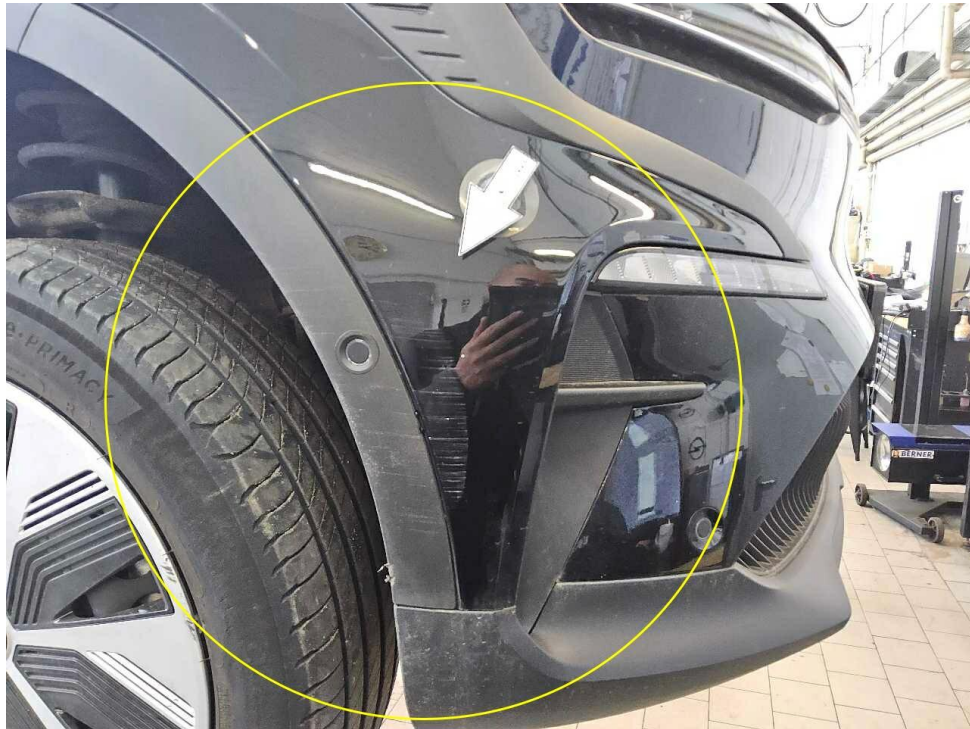
Bild 11 : Streifschaden vorne rechts, Stoßfänger vorne zerkratzt und Blende beschädigt

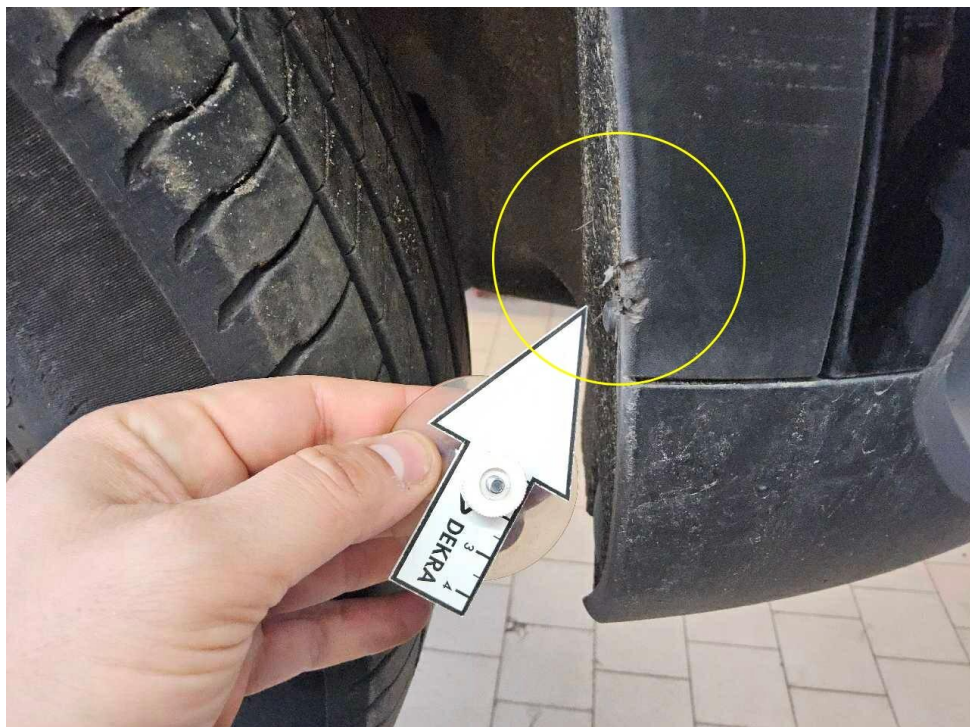
Bild 12 : Streifschaden vorne rechts, Stoßfänger vorne zerkratzt und Blende beschädigt

1. Wartung lückenhaft, Garantieverlust,
2. Streifschaden vorne rechts, Stoßfänger vorne zerkratzt und Blende beschädigt, instandsetzen (Bild 12)
3. Dach Lackierung, Umweltschaden, lackieren mit Lackaufbau (Bild 14)
4. Tür vorne links Einstieg Lackierung, zerkratzt, smart repair (Bild 13)

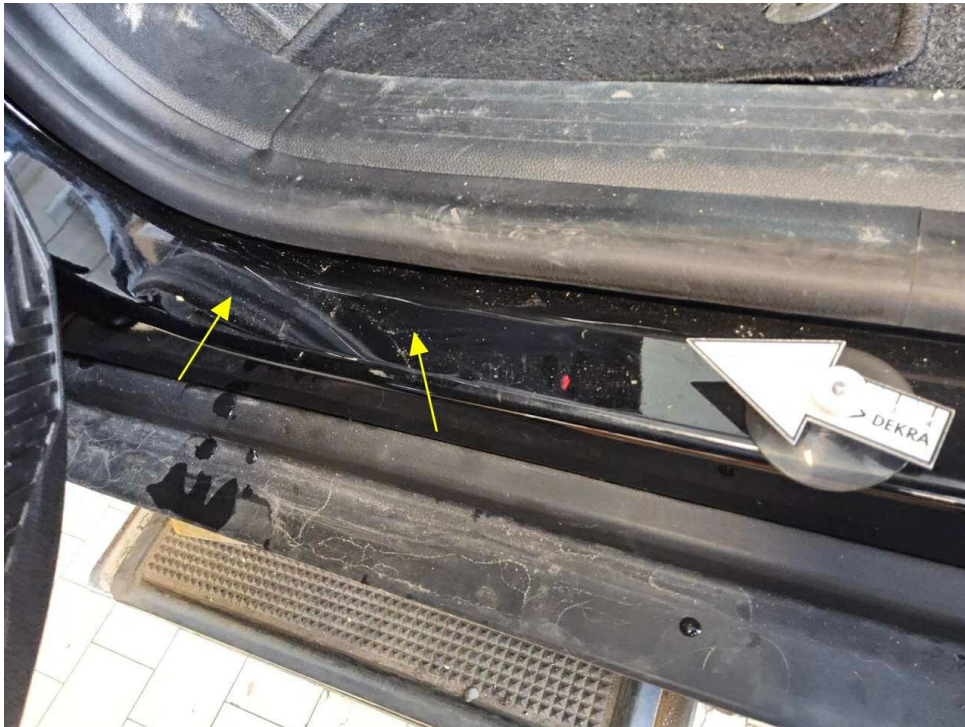
Bild 13 : Tür vorne links Einstieg Lackierung, zerkratzt, smart repair

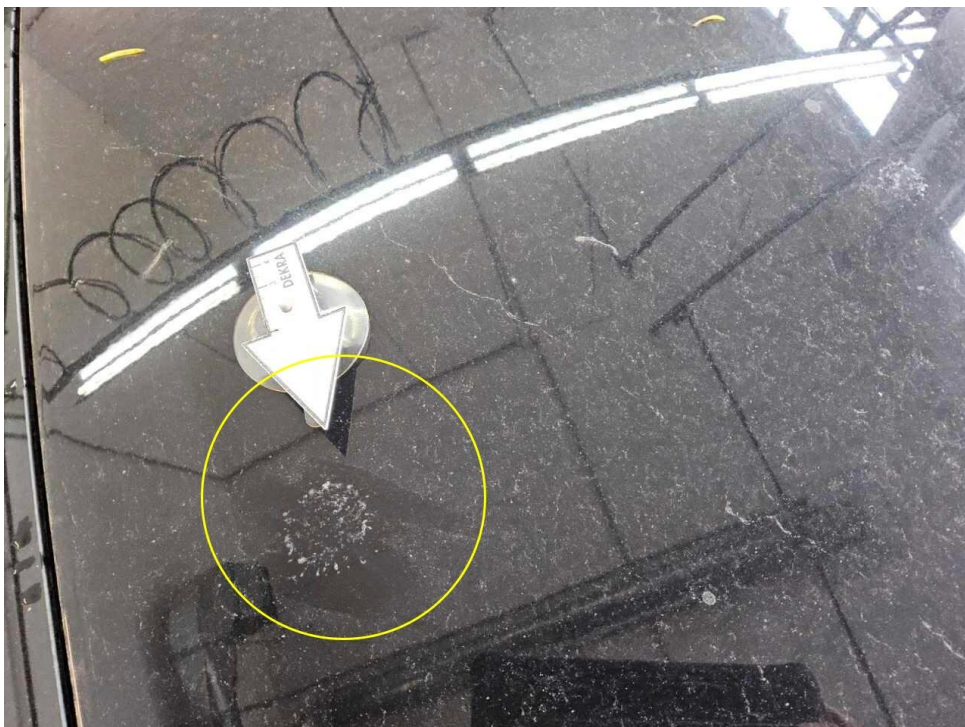
Bild 14 : Dach Lackierung, Umweltschaden, lackieren mit Lackaufbau
