## Fahrzeugbeschreibung

**Fahrzeug:** OPEL Mokka 1.2 Turbo 100kW Enjoy Sports Utility Vehicle 5-türig 1199 ccm 136 PS / 100 KW bleifrei 6-Gang Manuell

## Zustandsbericht

Besichtigungsdatum: 26.06.2026  
**Protokollnummer: 46170027**  
Anlieferungsdatum: 26.06.2026

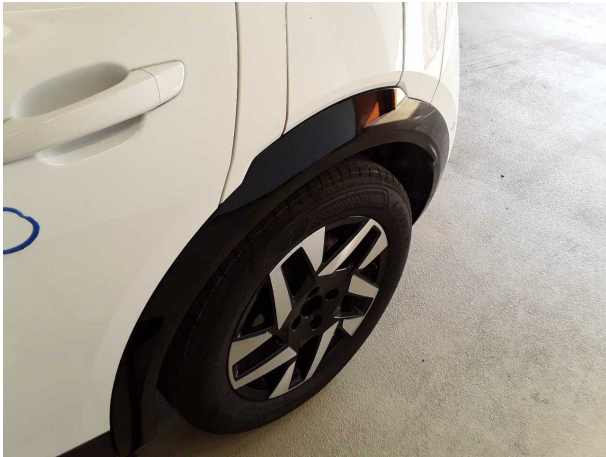
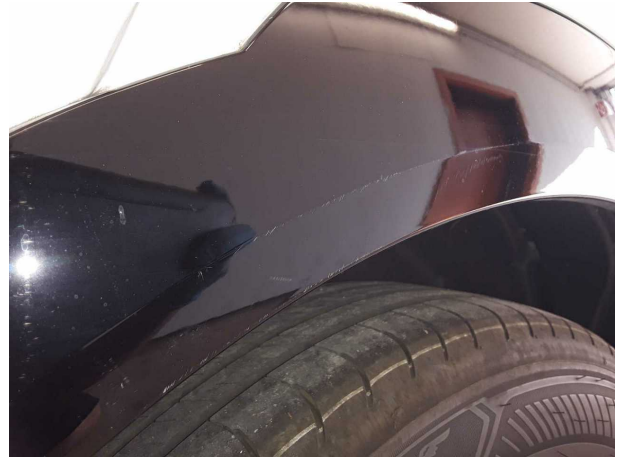
| Nr. | Bauteilgruppe | Beschreibung |
|---|---|---|
| 1 | Seitenwand links | Radhausverbreiterung - verkratzt / verschürft - Smart Repair |

**Beschädigung #1:** Seitenwand links: Radhausverbreiterung - verkratzt / verschürft - Smart Repair

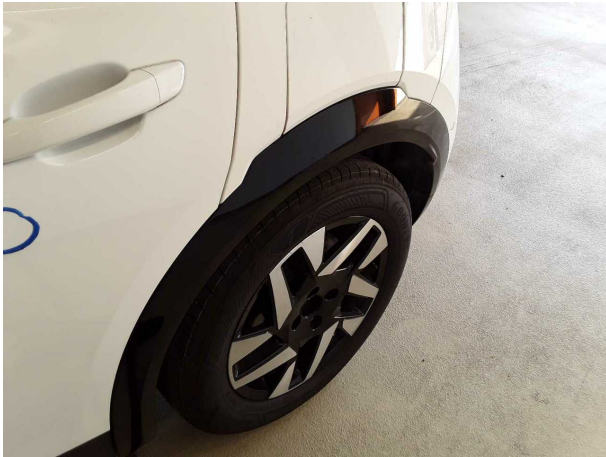
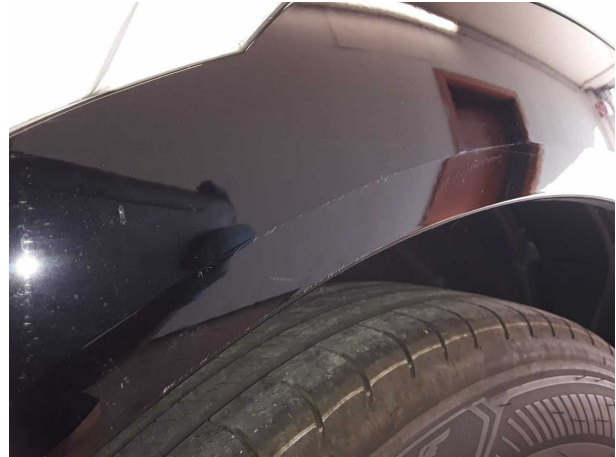
| No. | Component group | Description |
|---|---|---|
| 1 | Side panel - rear left side | Wheel well extension - Scratched - Smart repair |

**Damage #1:** Side panel - rear left side: Wheel well extension - Scratched - Smart repair
