# Zustandsbericht / Minderwertgutachten

Erstzulassung	10.05.2021	Letzte Zulassung	10.05.2021
Fahrzeugart	PKW	Hersteller	OPEL
Typ / Verkaufsbez.	Astra 1.2 Turbo Start/Stop Sports Tourer Edition	Aufbauart	Kombi
Türen	5	Sitzplätze	5
Fahrzeug-Ident.-Nr.	W0VBD8ER2M8015745	HSN / TSN	1844 / AKV
Schlüssel-Nr.	10012355	Km-Stand abgelesen	57229
Nächste HU §29 StVZO	05 / 2028	Energiequelle / Kraftstoff	Benzin
Zylinderanzahl	3 / Reihenmotor	Leistung (kW)	81
Hubraum (ccm)	1199	Schadstoffklasse:	EURO6;WLTP;AP;PI/CI; M, N1 I
Antriebsart	Frontantrieb	Getriebe / Gänge	Schaltgetriebe / 6
Felgen	Leichtmetall	Farbe	Silber / Metallic
Polster / Farbe	Stoff / Grau

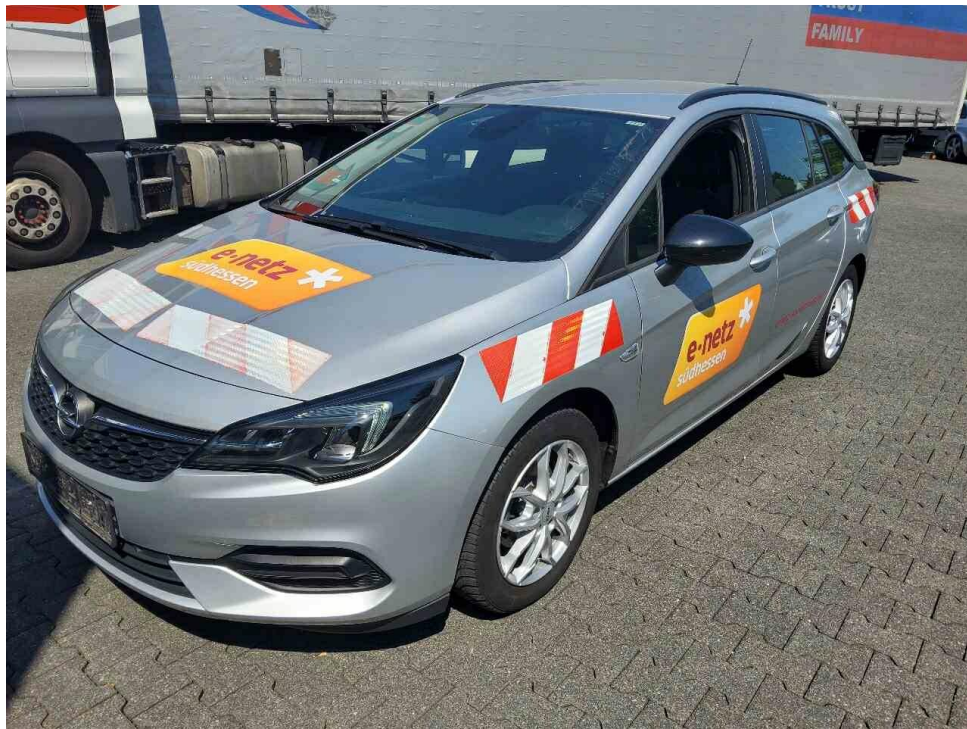
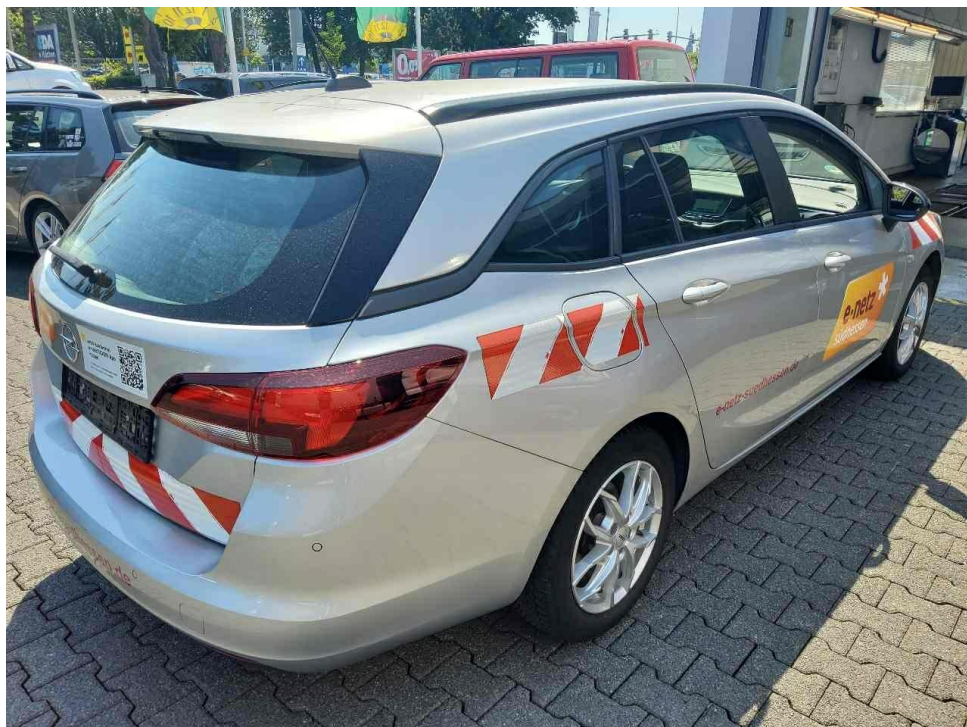
Bild 17 : Fahrzeug: Beschriftung entfernen Lackreinigung/-aufbereitung.

Bild 18 : Fahrzeug: Beschriftung entfernen Lackreinigung/-aufbereitung.

1. Seitenteil hinten links beschädigt, eingedrückt,, instandsetzen (Bild 19, 20, 21)
2. Reifen-Druck-Kontrolle brennt., prüfen und Befund festlegen, Schadenerweiterung möglich (Bild 27)
3. Fahrzeug: Beschriftung entfernen  
Lackreinigung/-aufbereitung., reinigen (Bild 17, 18)
4. Stoßfänger hinten Lackierung, zerkratzt, smart repair
5. Seitenteil hinten rechts Kniestück, eingedellt, smart repair
6. Heckklappe, eingedellt, drücken
7. Motorhaube Lackierung, zerkratzt, lackieren mit Lackaufbau

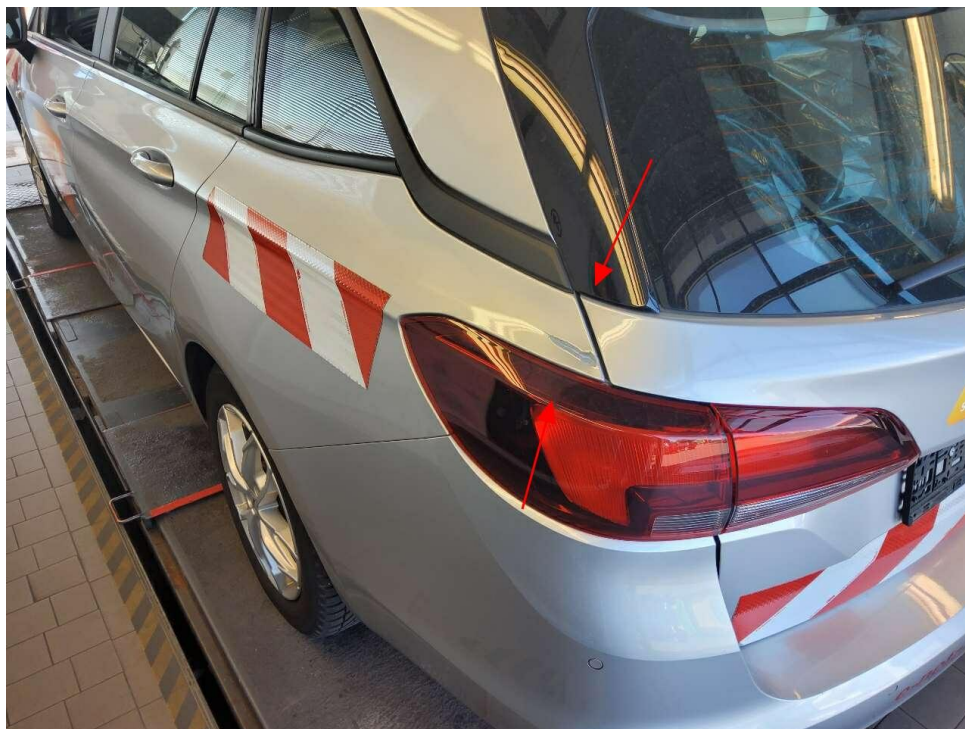
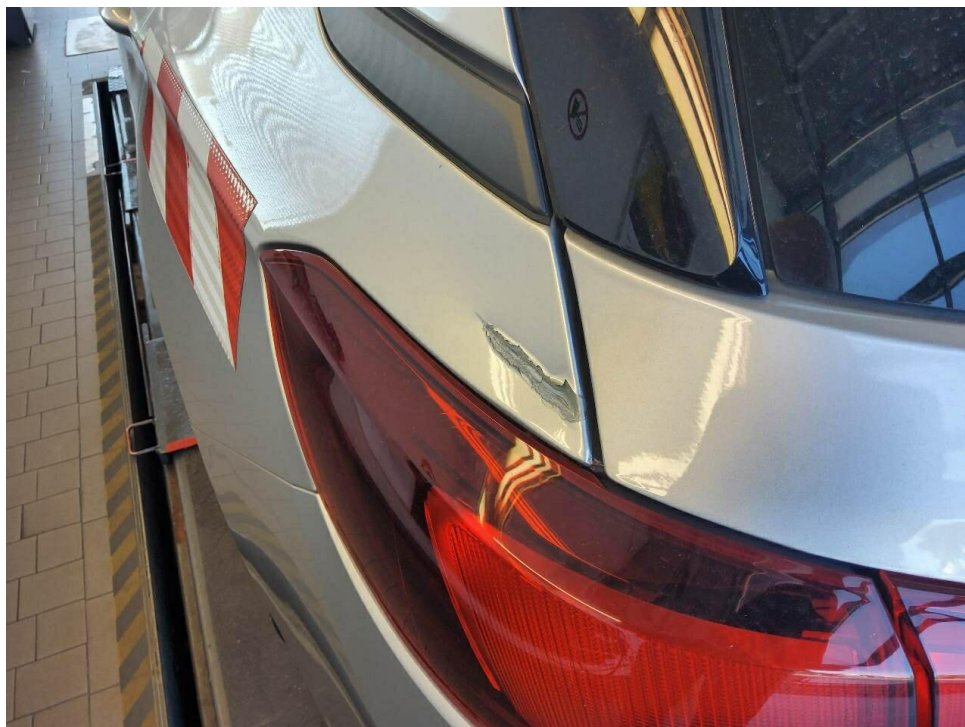
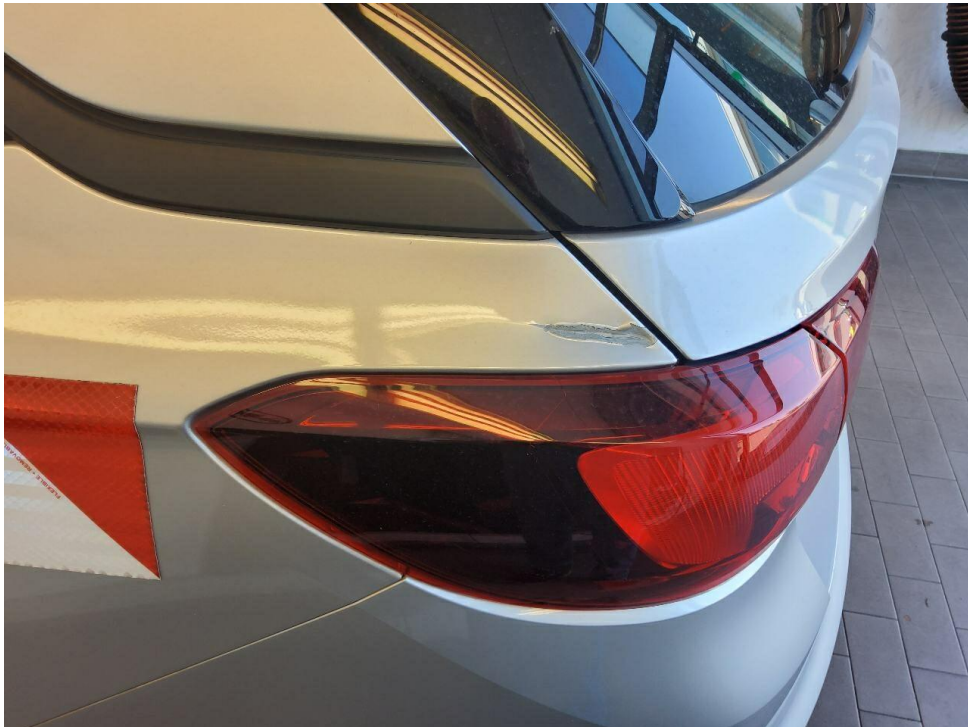
Bild 19 : Seitenteil hinten links beschädigt, eingedrückt,

Bild 20 : Seitenteil hinten links beschädigt, eingedrückt,

Bild 21 : Seitenteil hinten links beschädigt, eingedrückt,

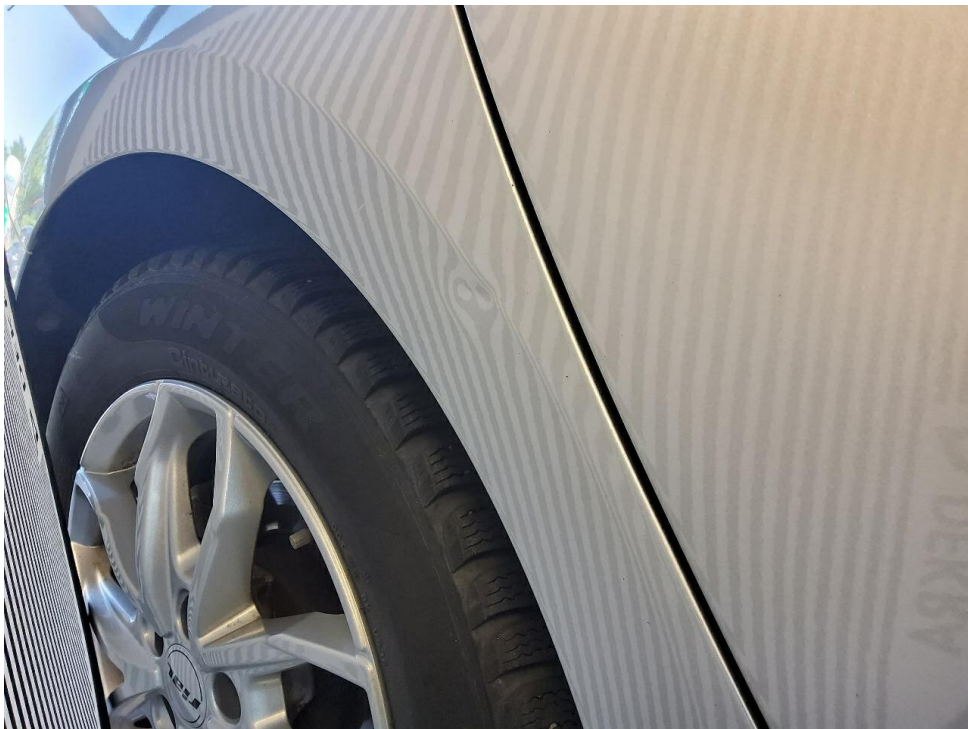
Bild 22 : Seitenteil hinten rechts Kniestück, eingedellt, smart repair

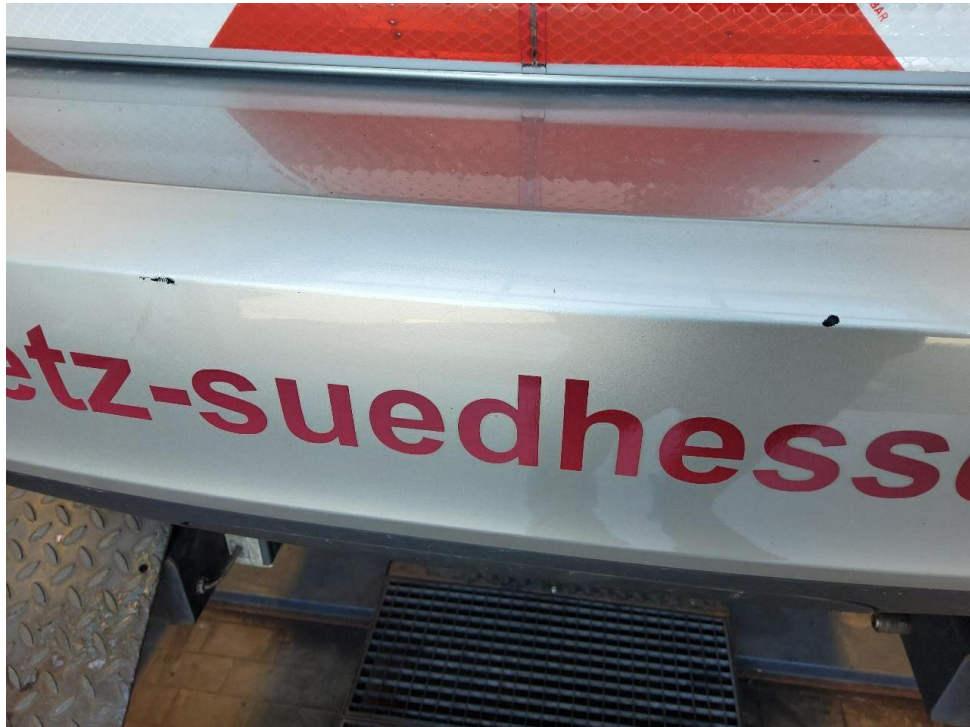
Bild 23 : Stoßfänger hinten Lackierung, zerkratzt, Gebrauchsspur

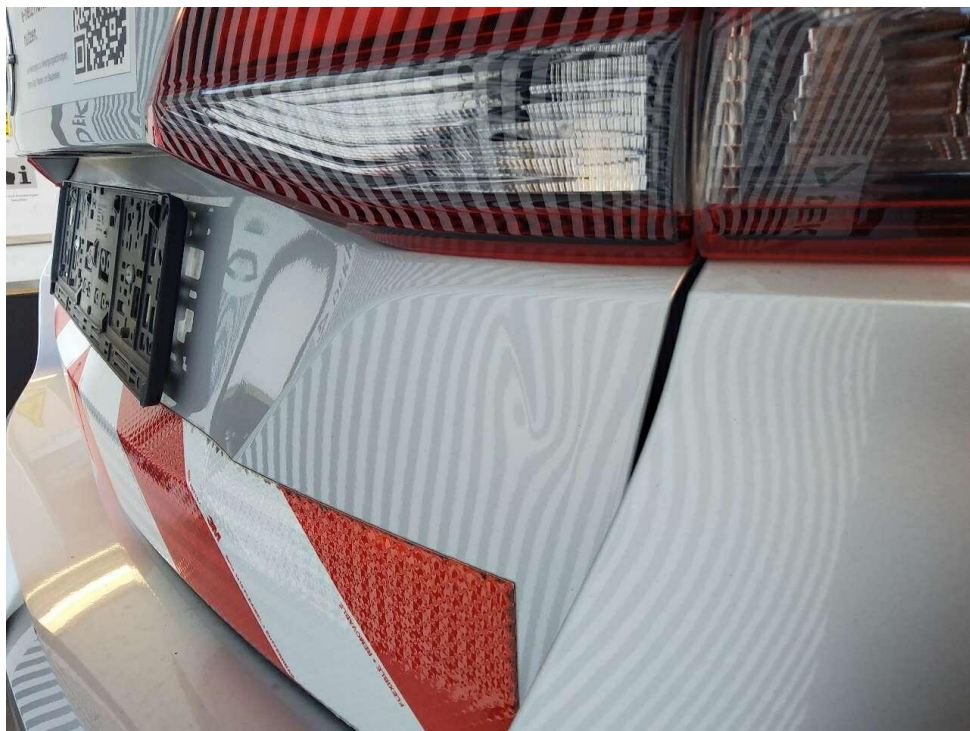
Bild 24 : Heckklappe, eingedellt, drücken

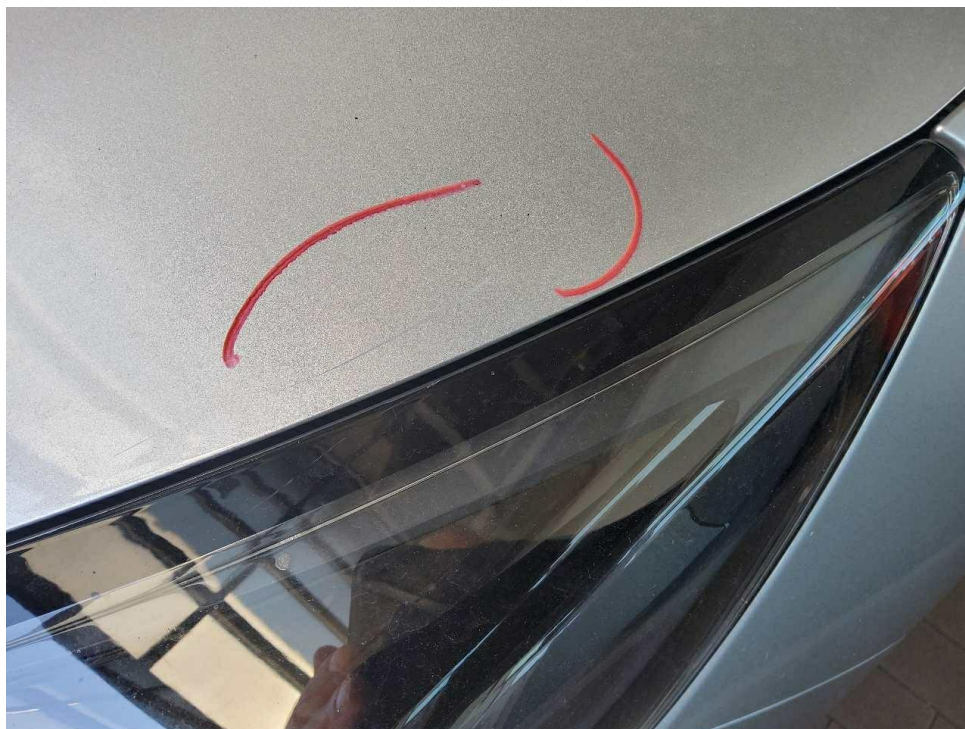
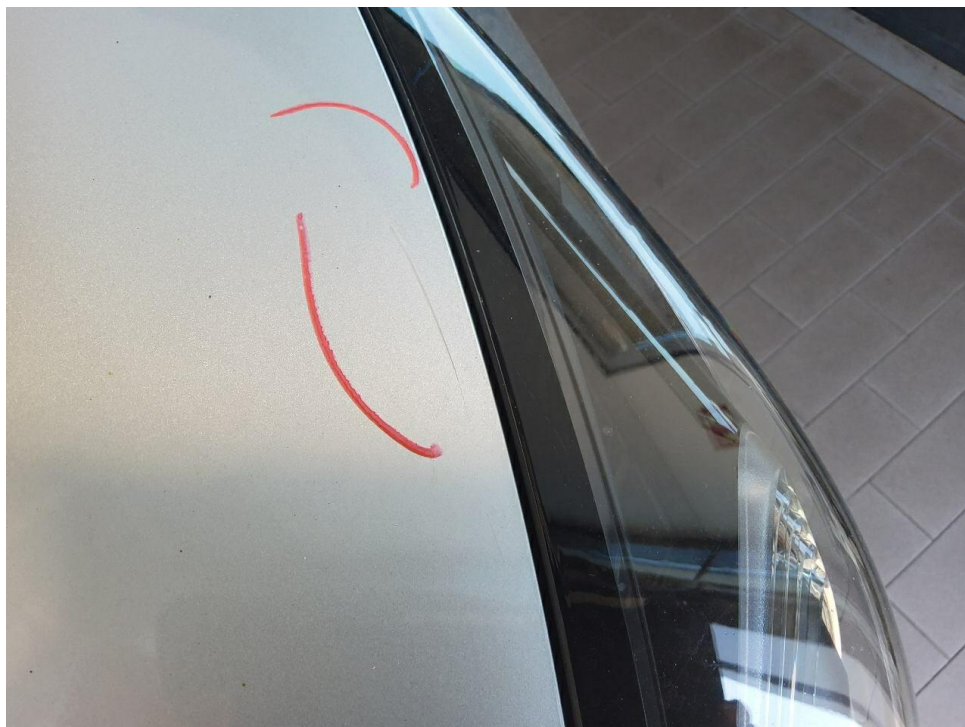
Bild 25 : Motorhaube Lackierung, zerkratzt, lackieren mit Lackaufbau

Bild 26 : Motorhaube Lackierung, zerkratzt, lackieren mit Lackaufbau

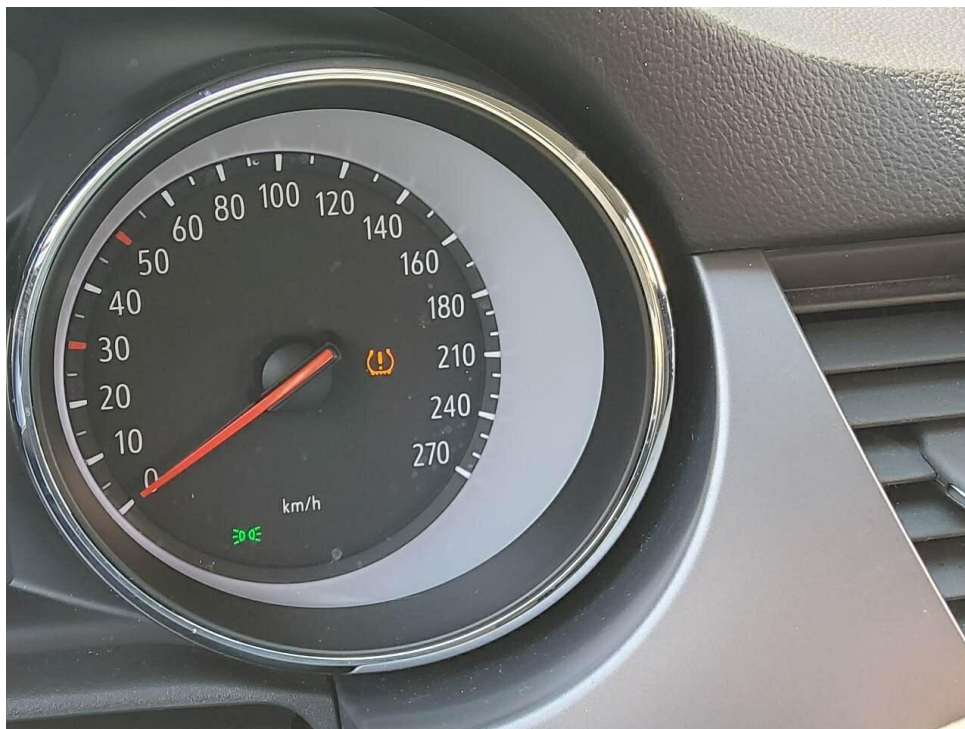
Bild 27 : Reifen-Druck-Kontrolle brennt.

Prüfposition/en: Schadenerweiterung nach Diagnose nicht auszuschließen.
