**Fahrzeugdetails**

Fahrgestell-Nr.	VXEYDBPFC R2Z93651	Erstzulassung	02.08.2024	Außenfarbe	Kaolin Weiß
Hersteller	OPEL	Kennzeichen	WI-SC2505	Laufleistung	35 326 km
Modell	MOVANO C CARGO L4H2 2.2 DIESEL S/S 103KW 6G	Fahrzeugzustand	Mit Schaden		
Vorschaden vorhanden	Unbekannt	Höhe Vorschaden netto	-	Vorschaden kommentar

DEKRA Automotive Solutions

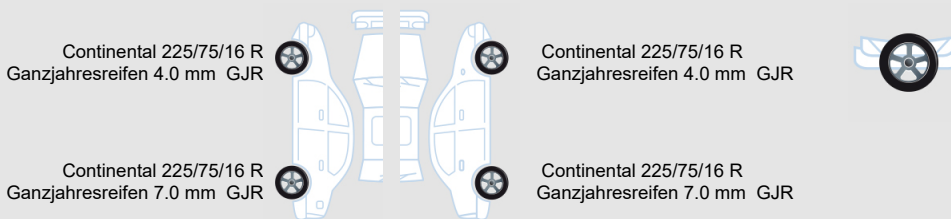
**Reifen**

Continental 225/75/16 R Ganzjahresreifen 4.0 mm GJR

Continental 225/75/16 R Ganzjahresreifen 7.0 mm GJR
