Lynk & Co 01

Informazioni Veicolo

Marca:	Lynk & Co	Targa:	
Cambio:		Colore esterno:	Azzurro
Modello:	01	N. Telaio:	L6TCX2E7XNE030094
Carburante:	Ibrido plug-in	Potenza:	
Versione:		Data di immatricolazione	08/02/2023
Chilometraggio:	58681 km	Numero di porte:	5

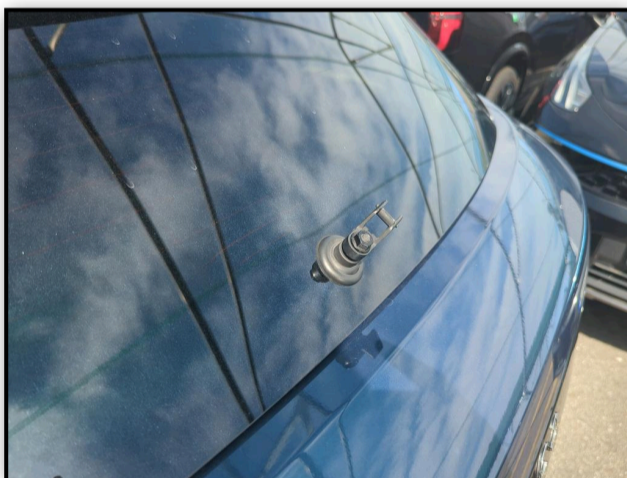
Braccio tergilunotto-posteriore

Mancanza
Sostituire
Dietro/posteriore

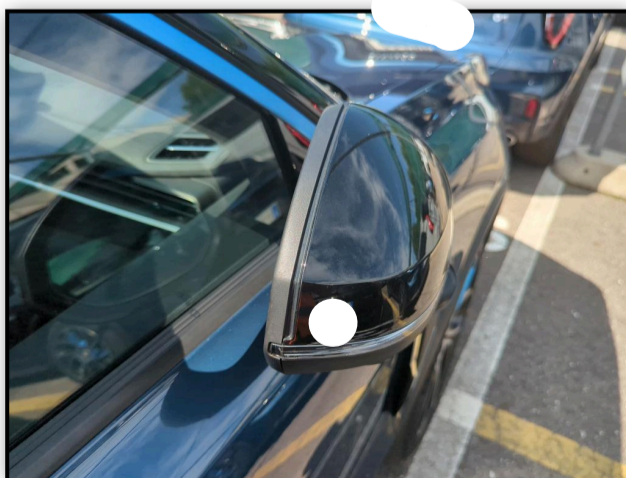
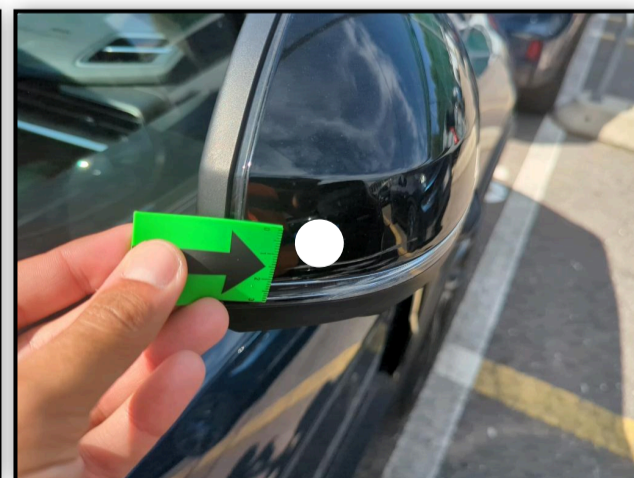
Calotta retrovisore esterno dx

Graffiature
Verniciatura
Destra

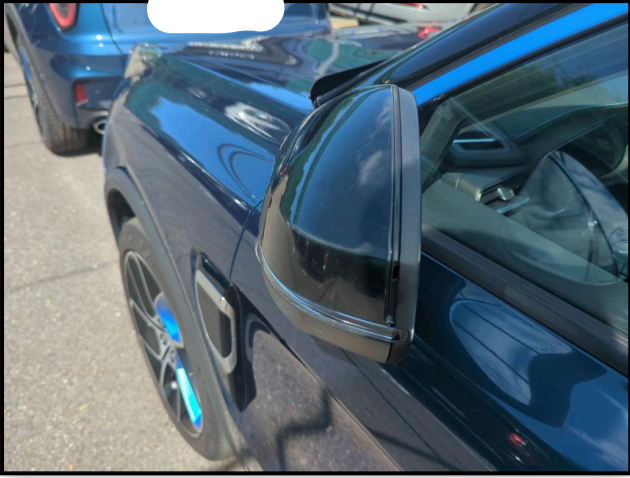
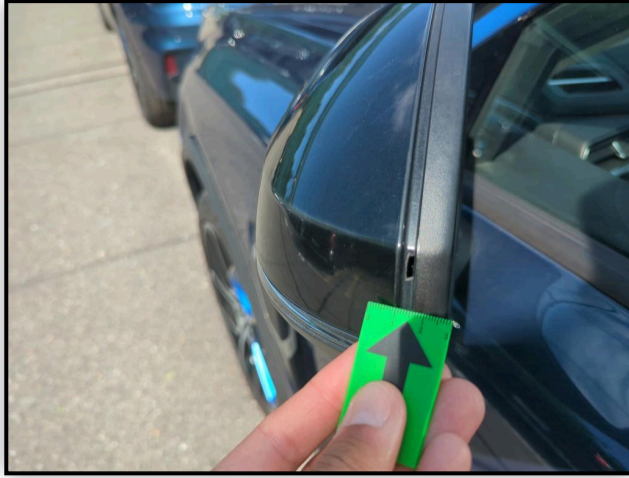
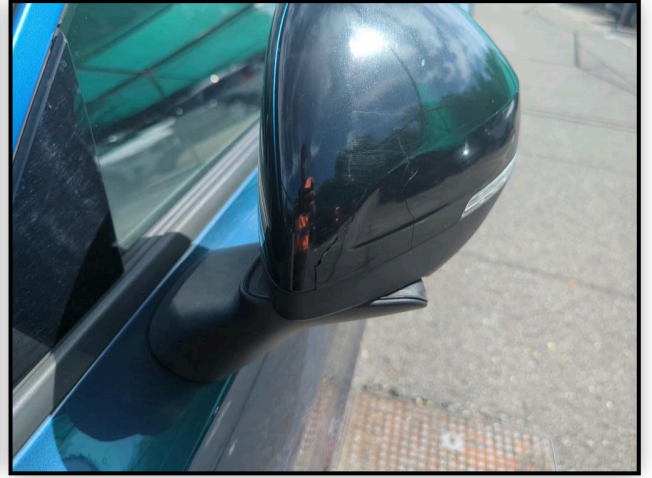
Calotta retrovisore esterno sx

Rotto

Sostituire e dipingere

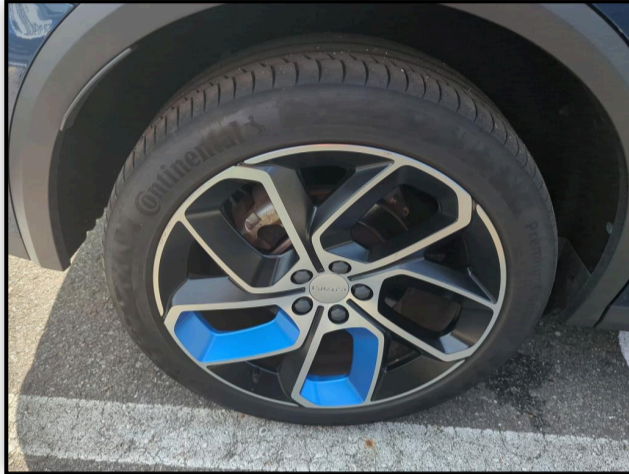
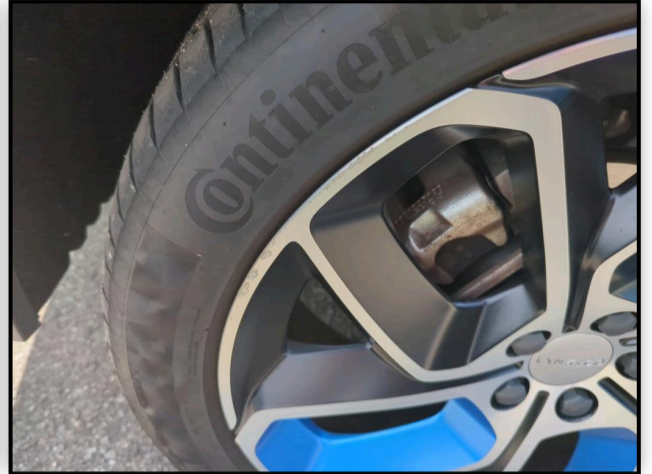
**Cerchio lega bicolore / policromo post. Dx**

Graffiature

Riparare / sostituire (somma forfettaria)

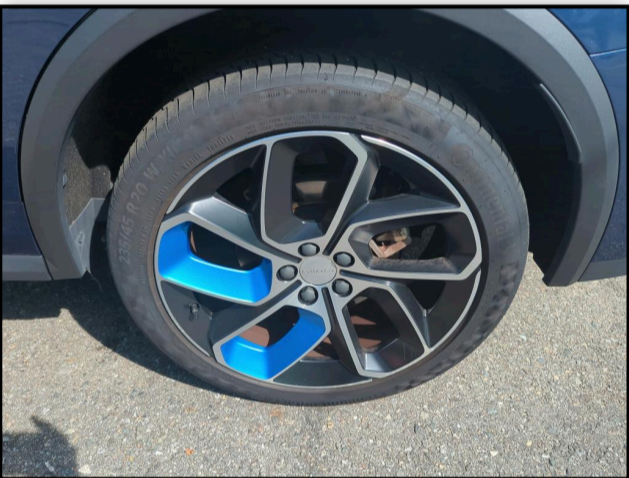
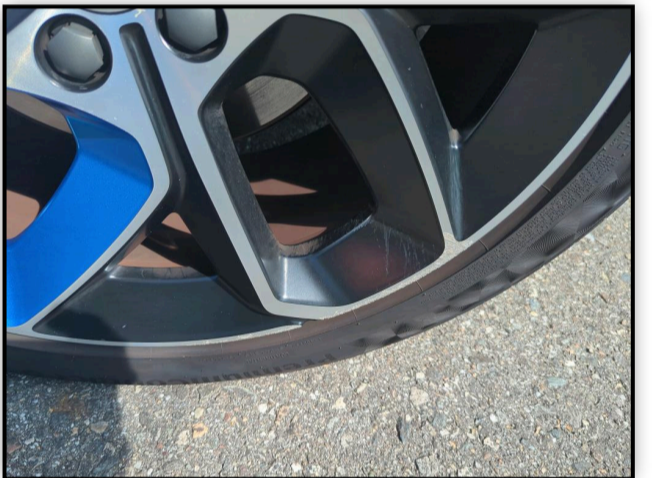
**Cerchio lega bicolore / policromo post. Sx**

Graffiature

Riparare / sostituire (somma forfettaria)

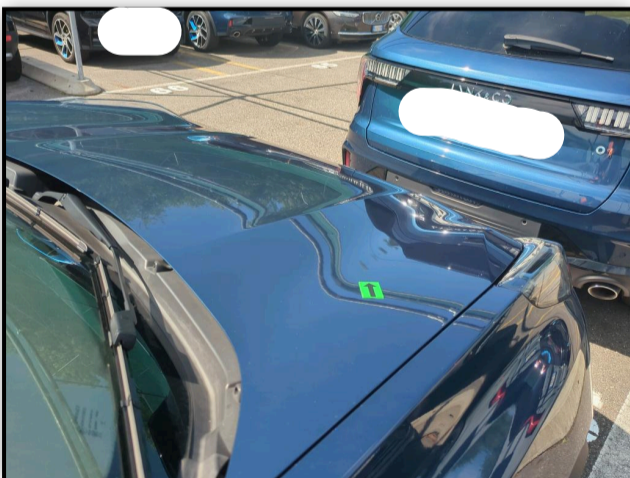
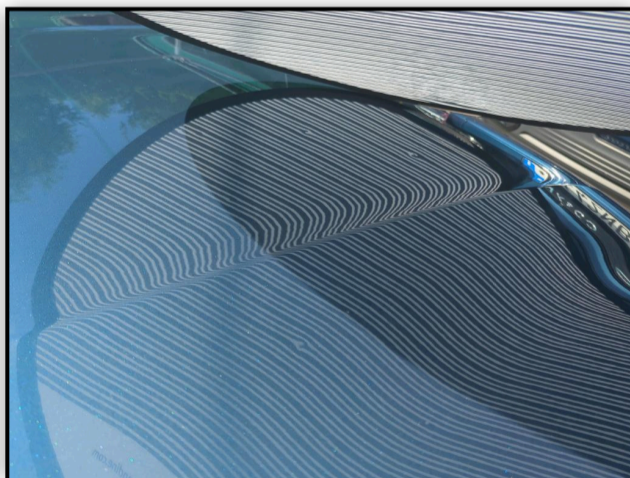
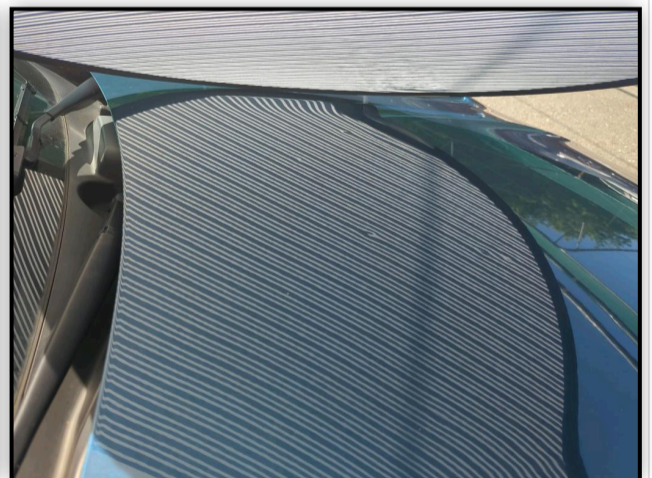
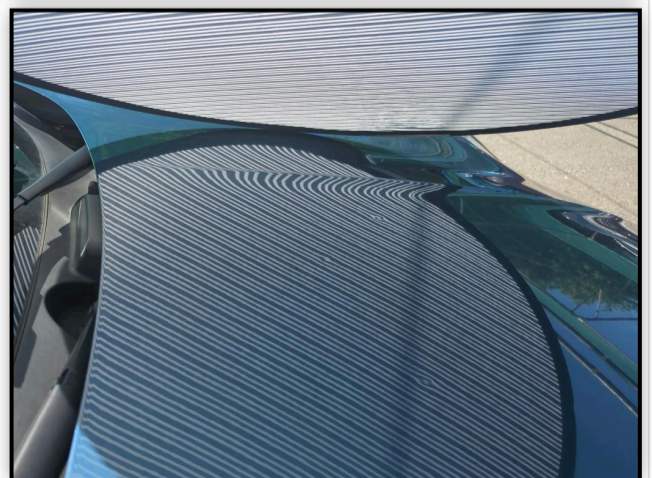
**Cofano anteriore**

Danni da grandine

Riparare e dipingere

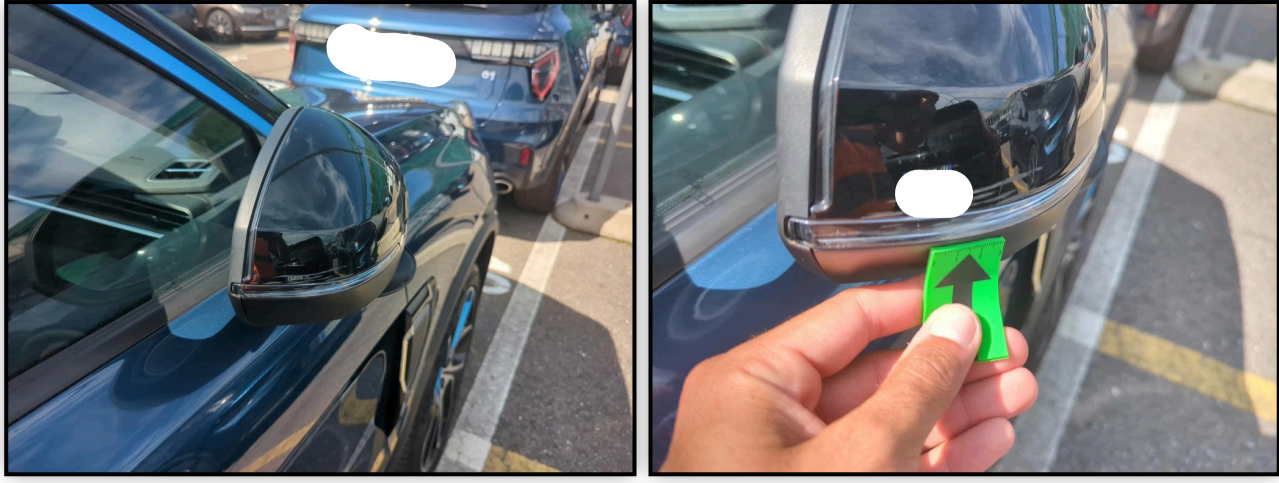
Indicatori di direzione laterali dx

Graffiature
Sostituire
Destra

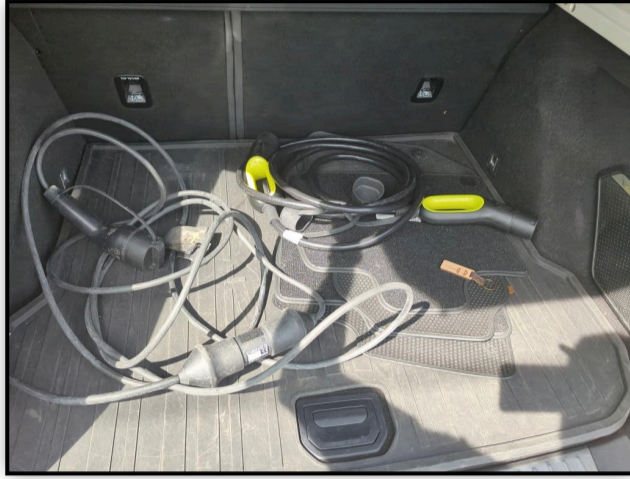
**Kit di riparazione pneumatici**

Mancanza
Riparare / sostituire (somma forfettaria)
Dietro/posteriore

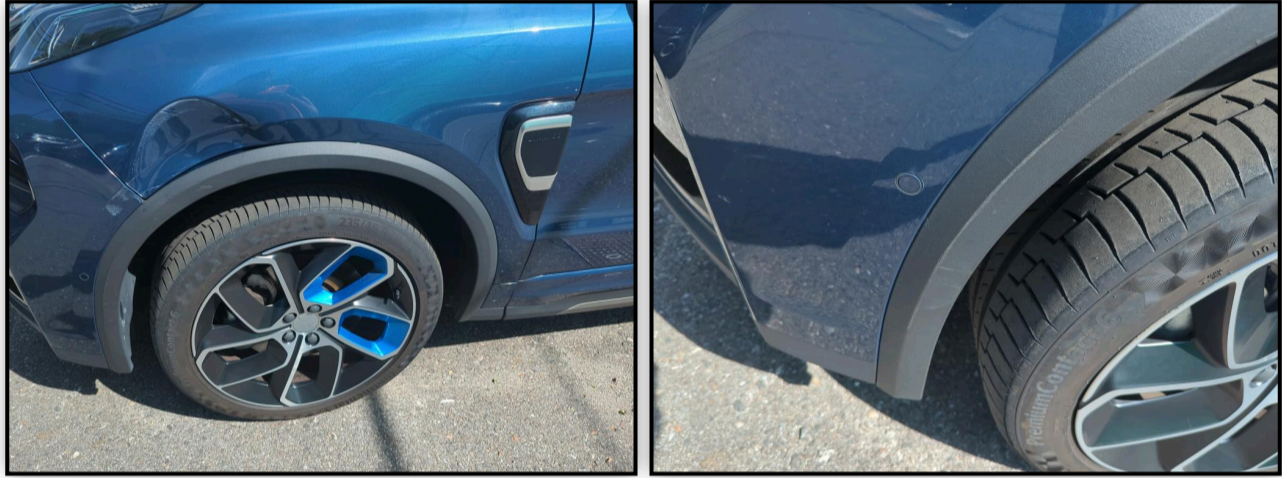
**Modanatura arco passaruota ant. Sx**

Graffiature
Sostituire
Ruote

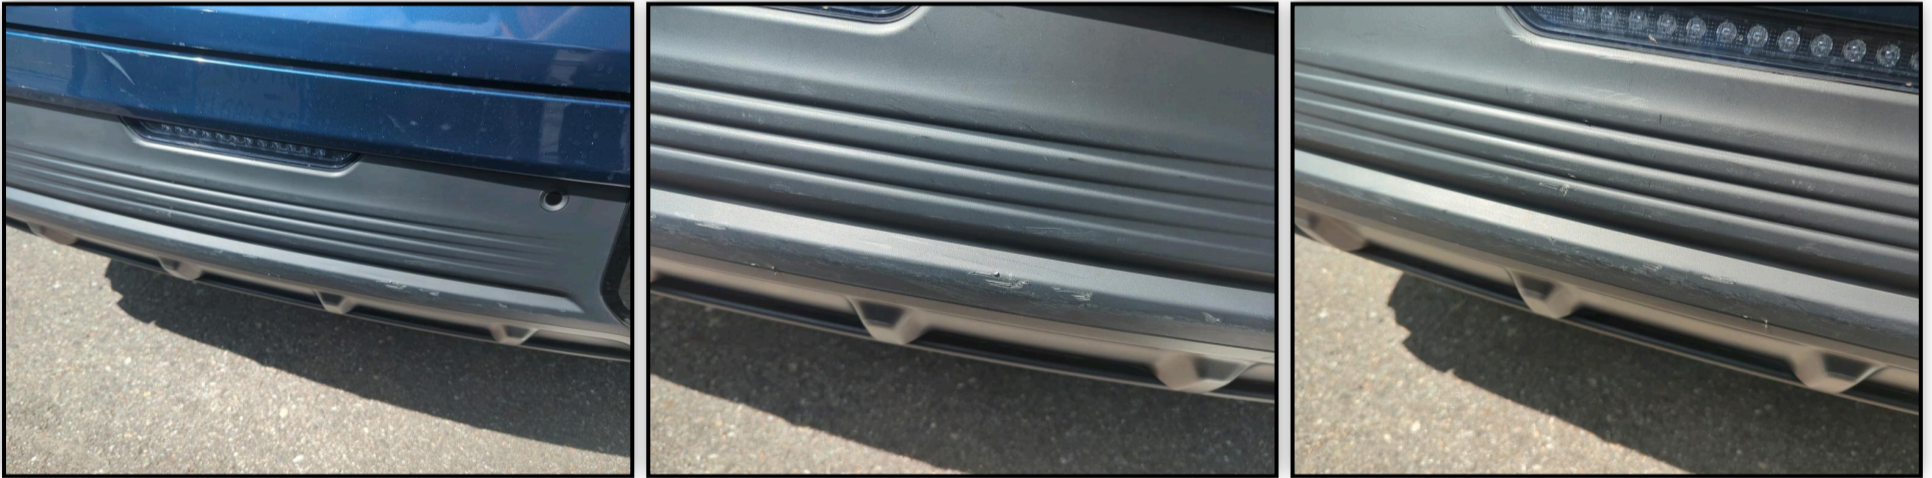
**Modanatura paraurti Post.**

Graffiature
Sostituire
Dietro/posteriore

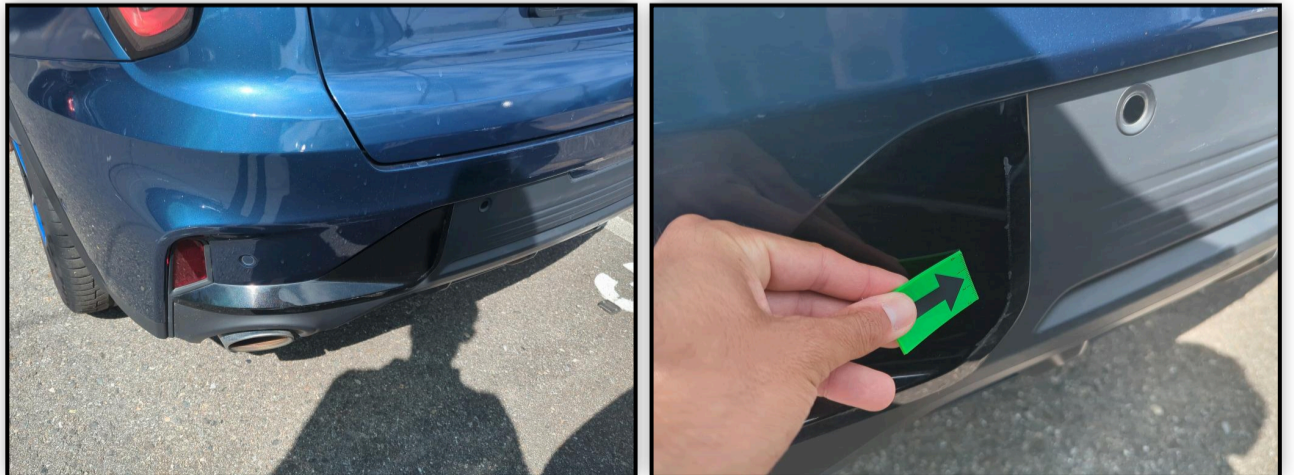
**Modanatura sx paraurti Post.(quando separate)**

Graffiature
Verniciatura
Dietro/posteriore

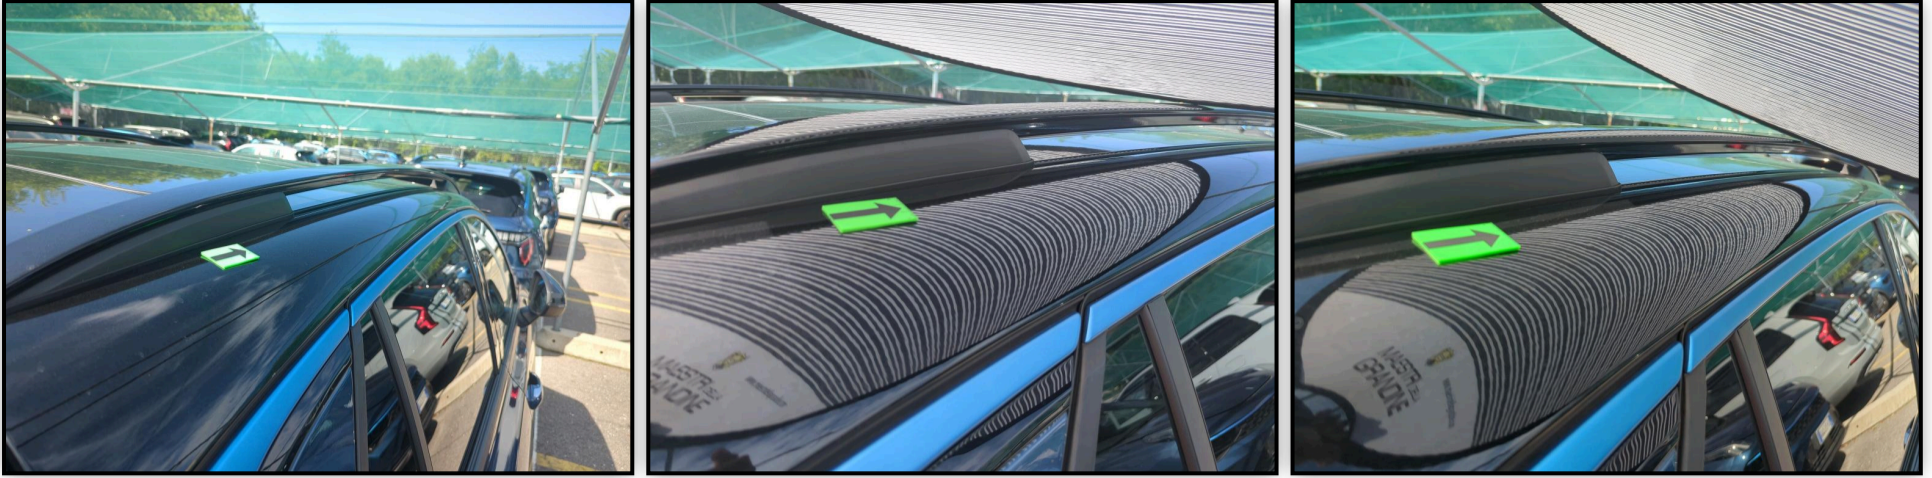
Montante tetto dx

Danni da grandine
Riparare e dipingere
Destra

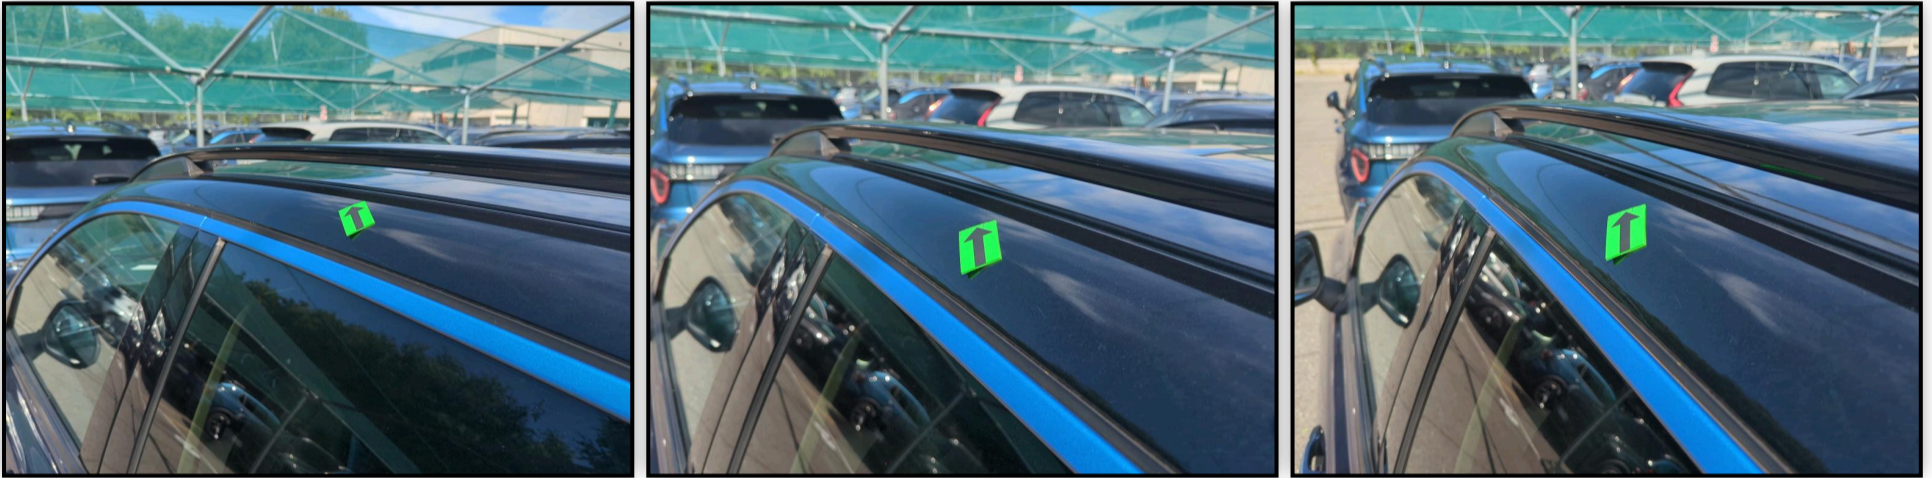
**Montante tetto sx**

Danni da grandine
Riparare e dipingere
Sinistra

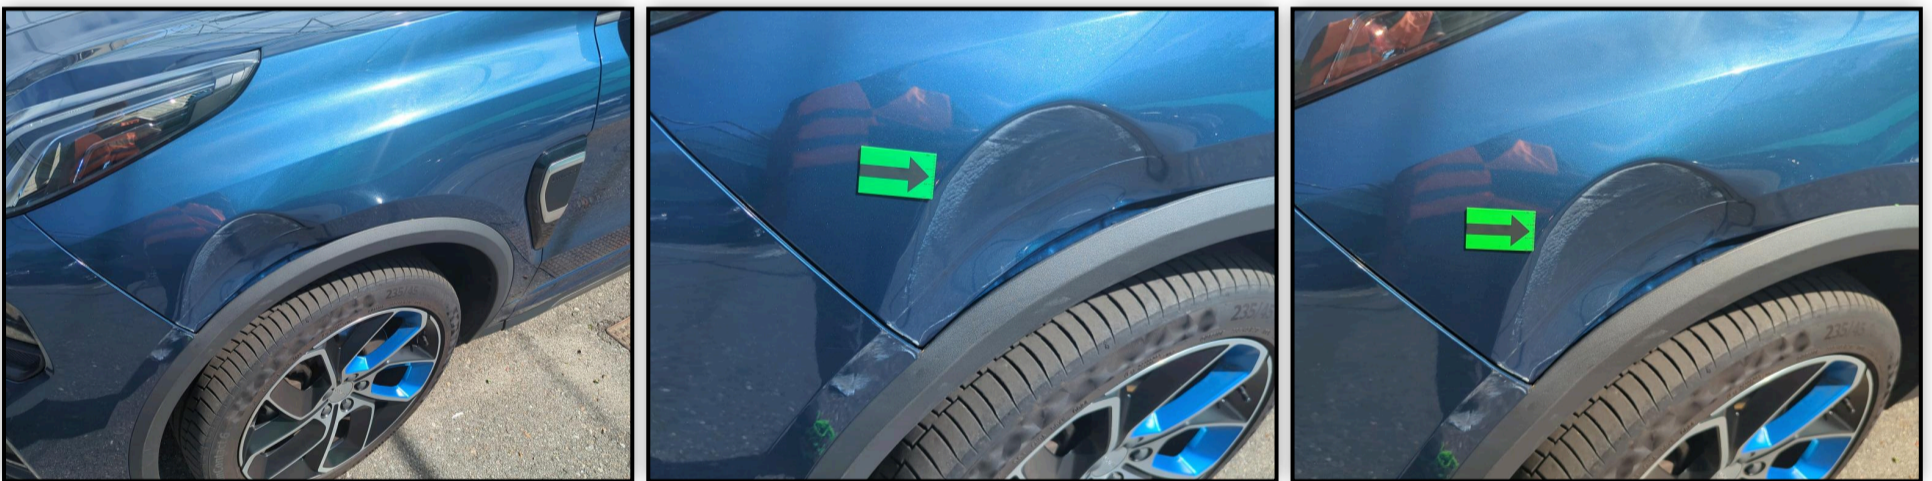
**Parafango ant. Sx**

Ammaccatura e graffio
Riparare e dipingere
Sinistra

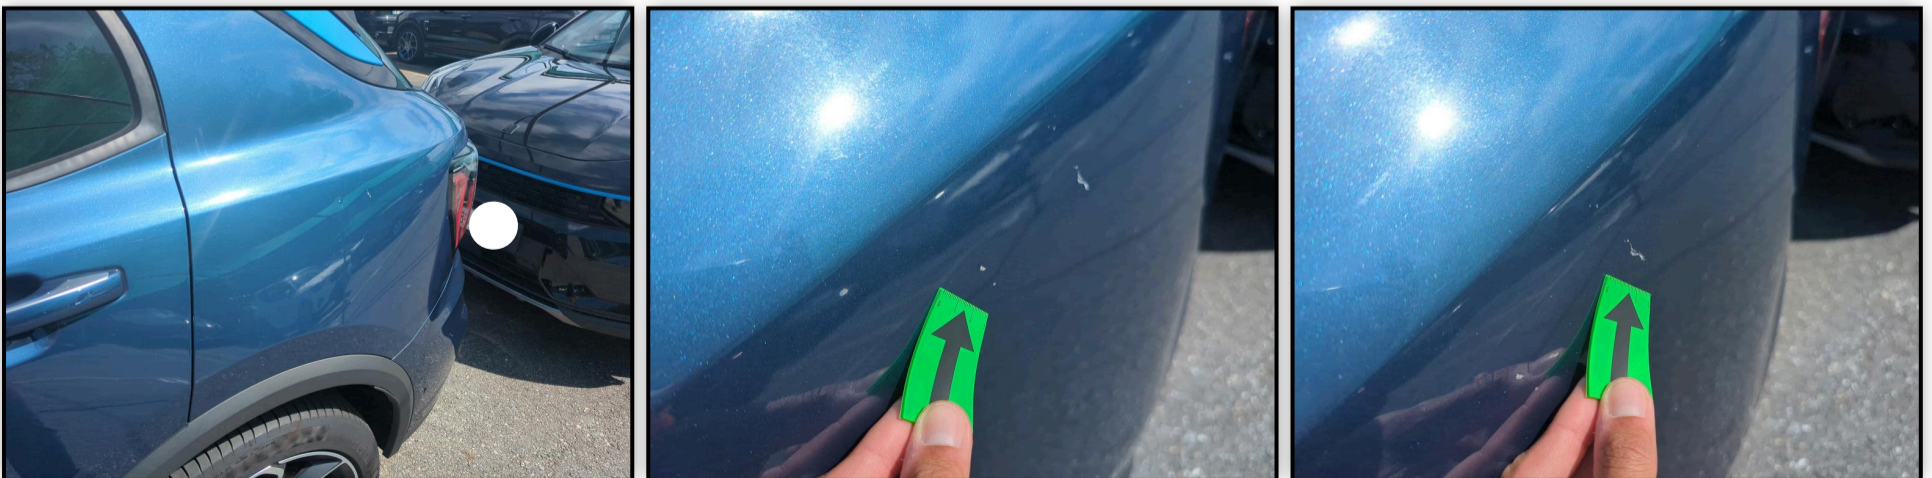
**Parafango post. Sx**

Ammaccatura e graffio
Riparare e dipingere
Sinistra

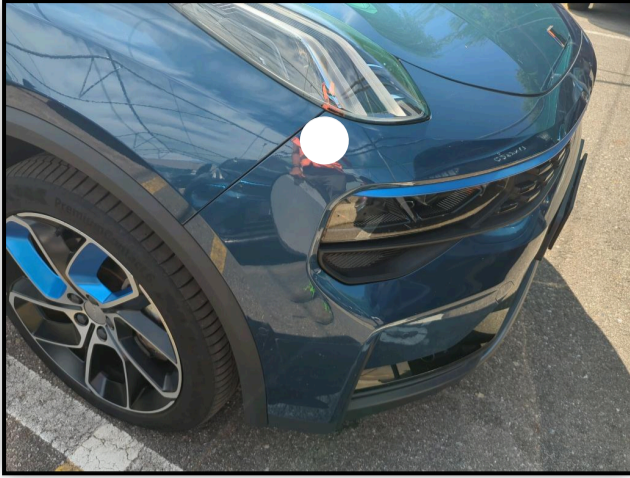
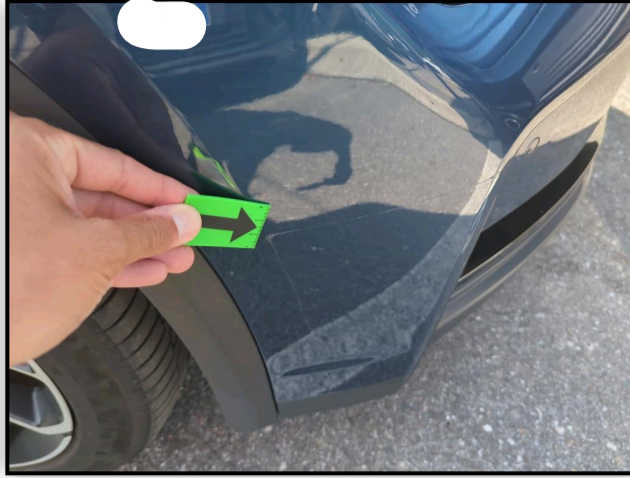
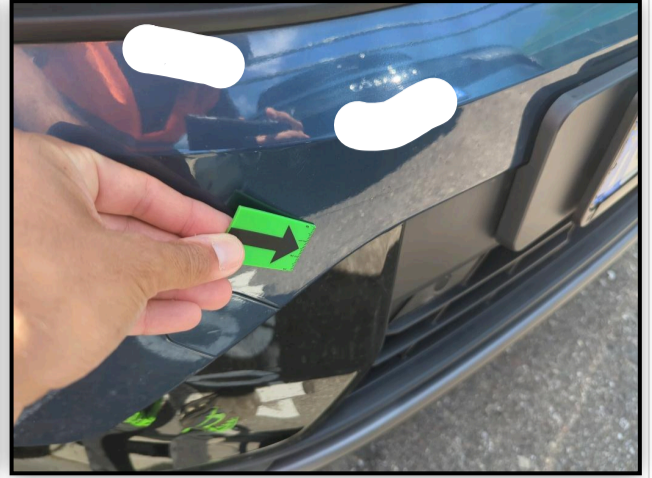
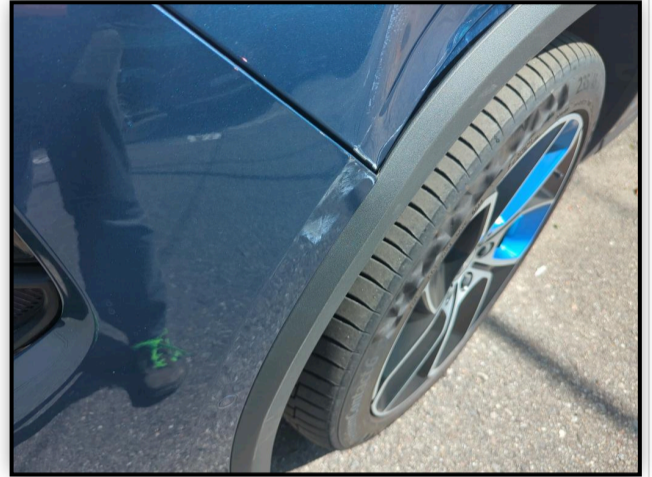
Paraurti ant.

Graffiature
Verniciatura
Davanti

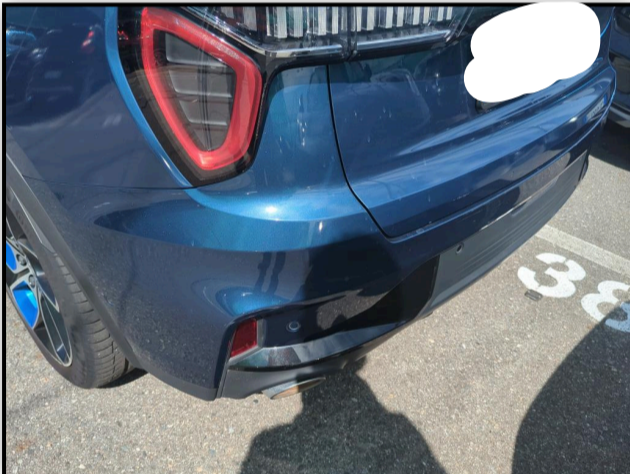
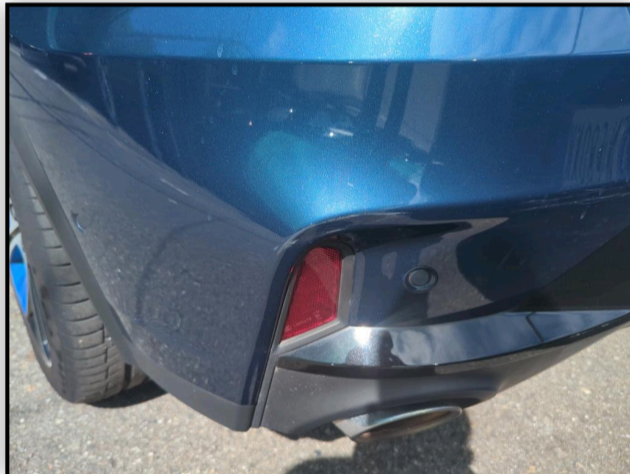
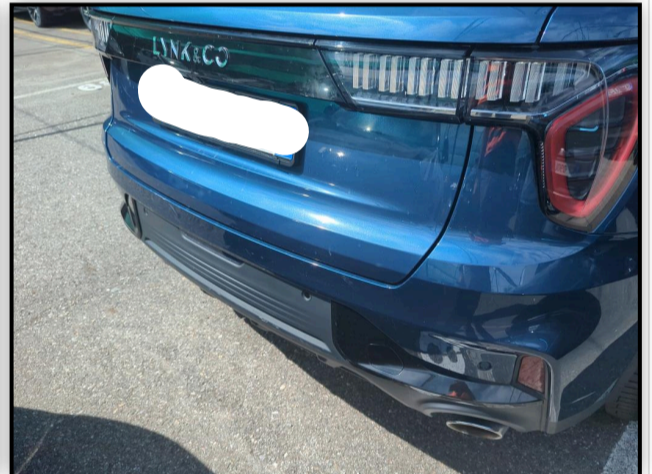
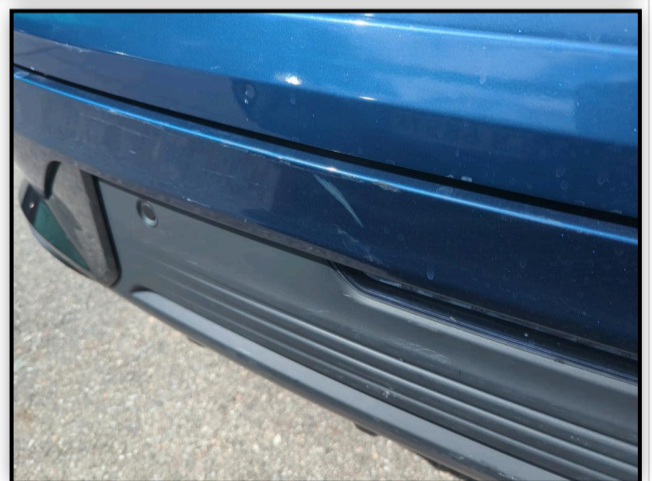
Paraurti post.

Graffiature
Verniciatura
Dietro/posteriore

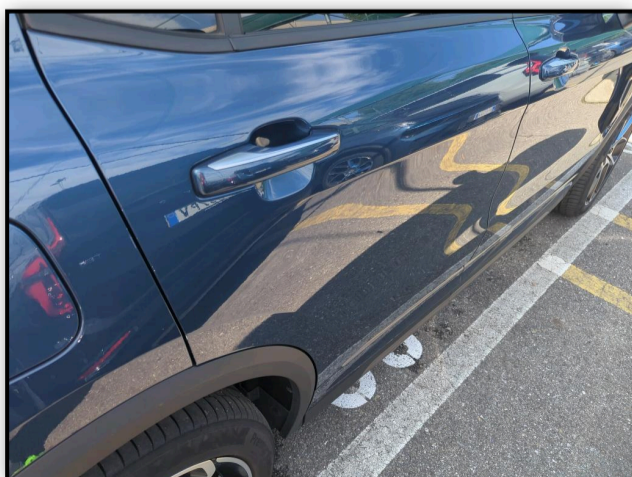
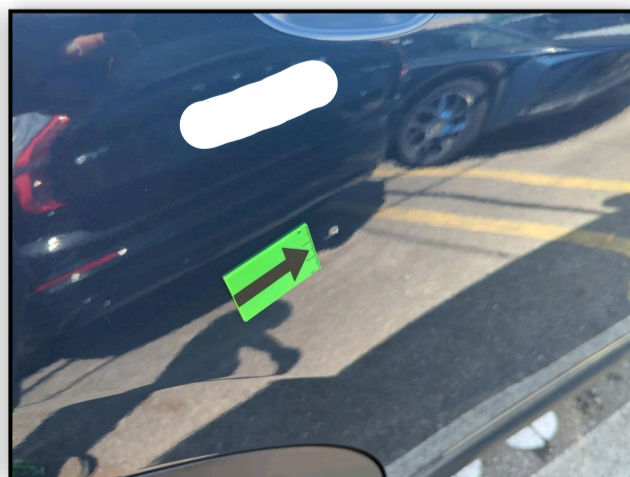
Porta post. Dx

Ammaccatura e graffio
Riparare e dipingere
Destra

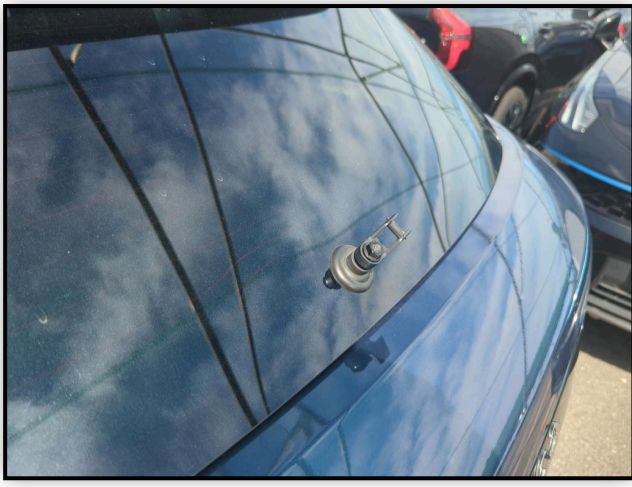
Spazzola tergilunotto

Mancanza
Sostituire
Dietro/posteriore

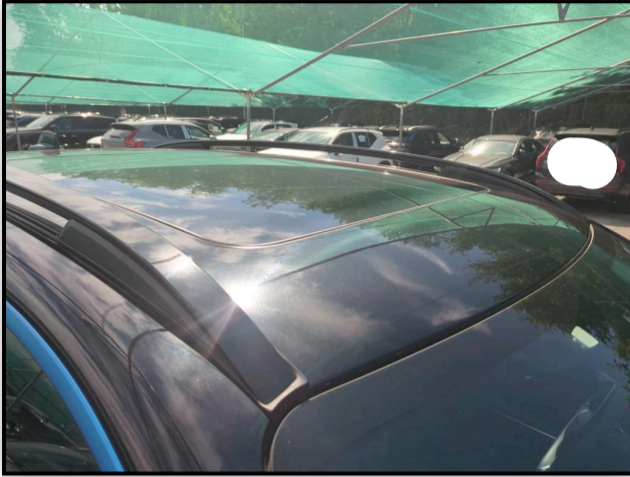
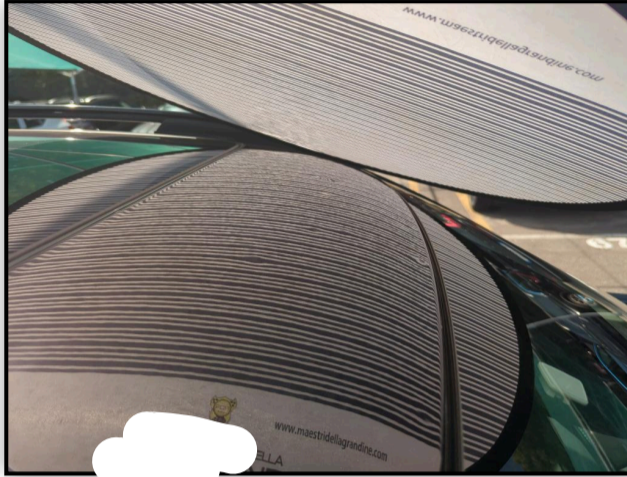
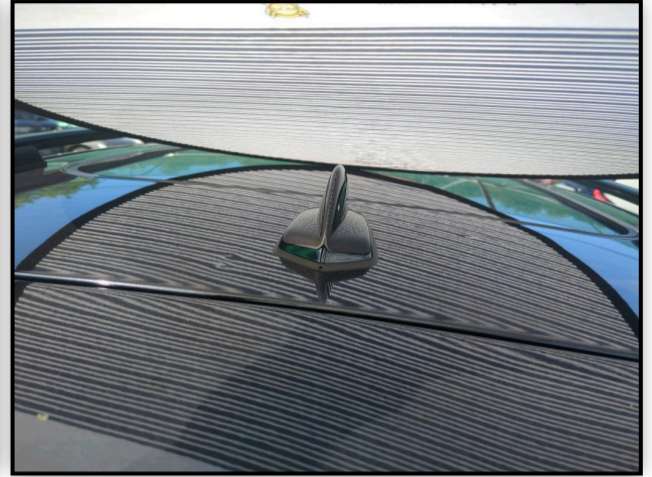
**Tetto**

Danni da grandine
Riparare e dipingere
Tetto e altri
