**Fahrzeug:** SKODA Kodiaq 2.0 TDI SCR DSG AMBITION Sports Utility Vehicle 5-türig 1968 ccm 150 PS / 110 KW Diesel 7-Gang Automatik

| Amtliches Kennzeichen: | HH -CP 1566 | Fahrgestell-Nummer: | TMBJJ7NS1R8504012 |

## Zustandsbericht

| <b>Besichtigungsdatum</b> | 01.07.2026 |

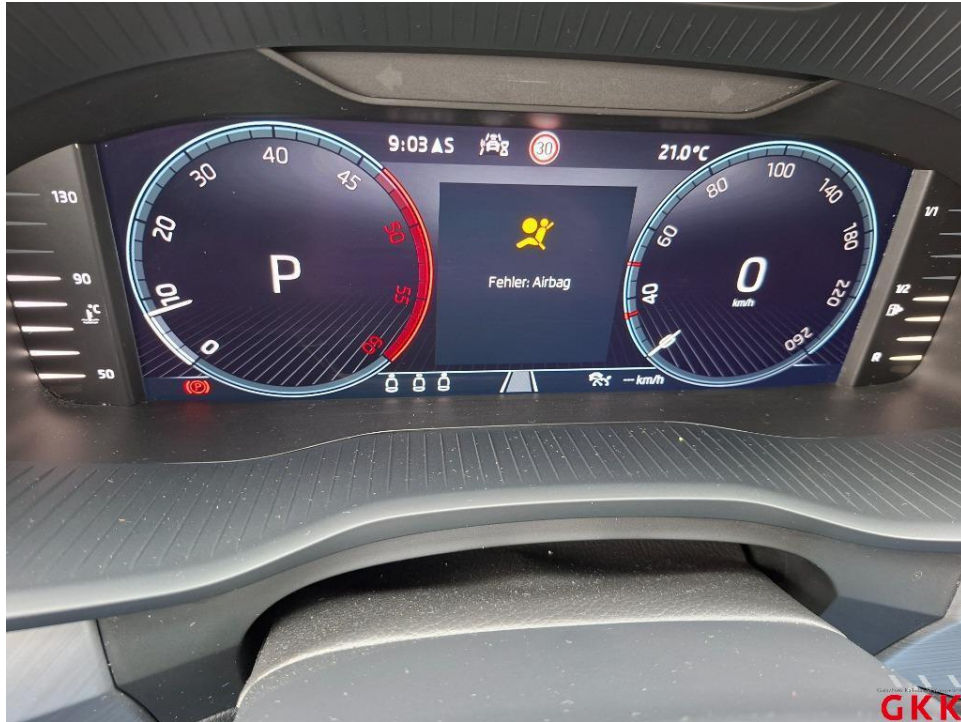
Airbagsystem Fehlerspeicher, aktiv (Bild 13)

Bild 13. Airbagsystem, Fehlerspeicher, aktiv, auslesen / prüfen

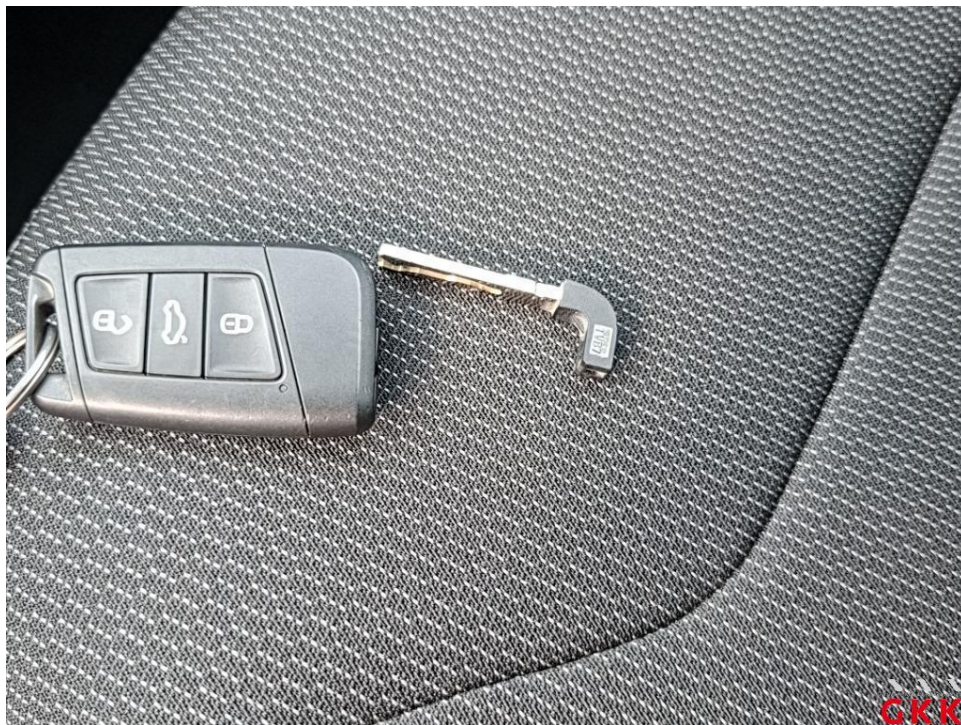
Schließanlage Hauptschlüssel, fehlt (Bild 14)

Bild 14. Schließanlage, Hauptschlüssel, fehlt, ersetzen

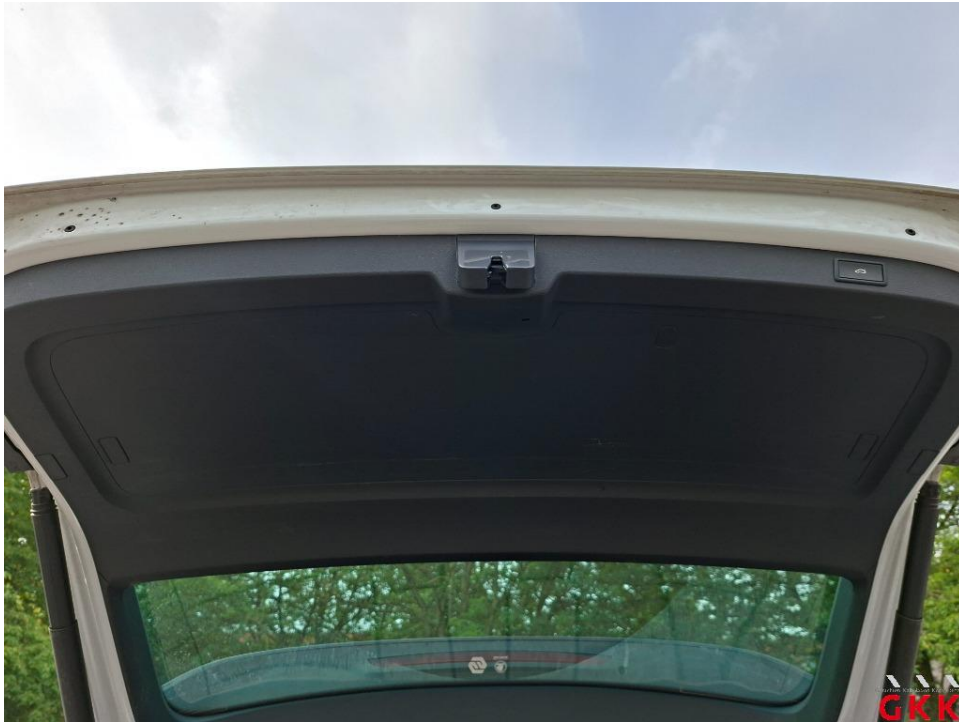
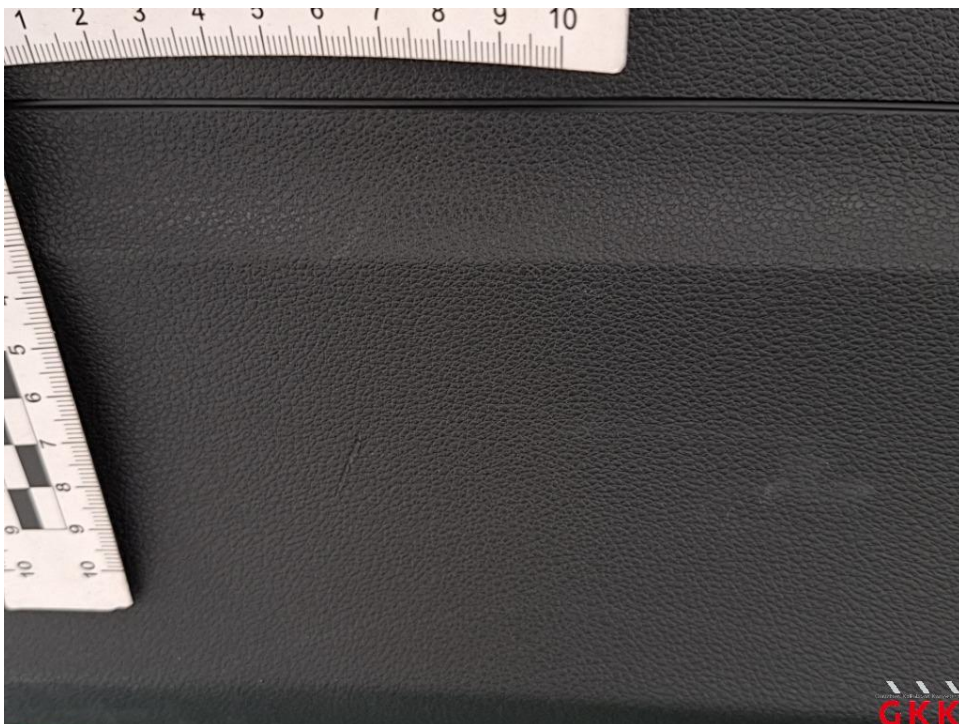
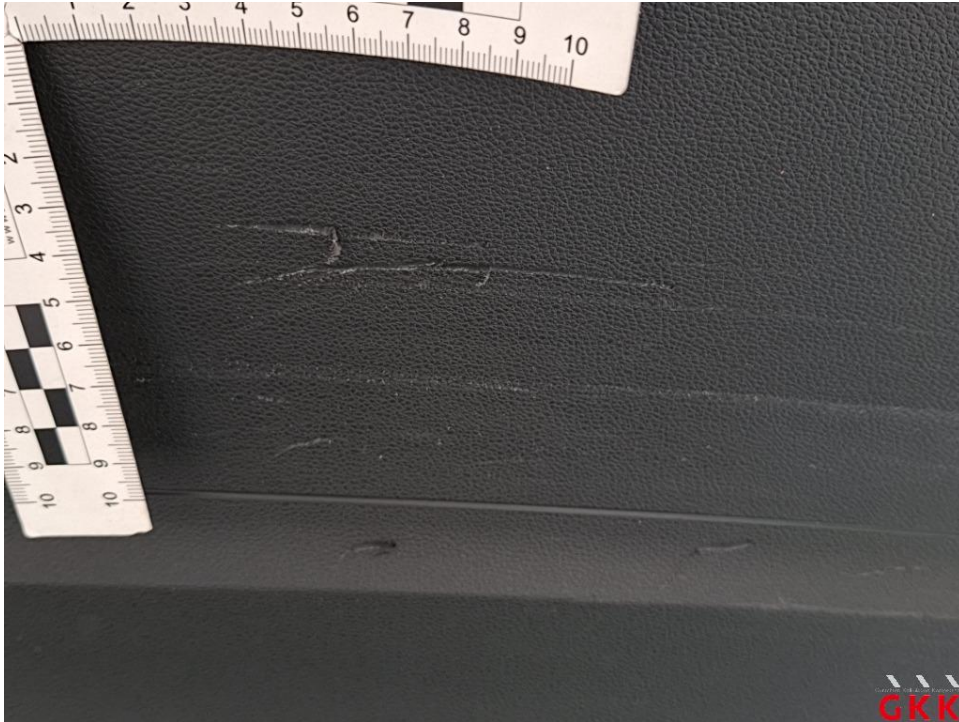
Heckklappe Innenverkleidung, beschädigt (Bild 15, Bild 16, Bild 17)

Bild 15. Heckklappe, Innenverkleidung, beschädigt, ersetzen

Bild 16. Heckklappe, Innenverkleidung, beschädigt, ersetzen

Bild 17. Heckklappe, Innenverkleidung, beschädigt, ersetzen

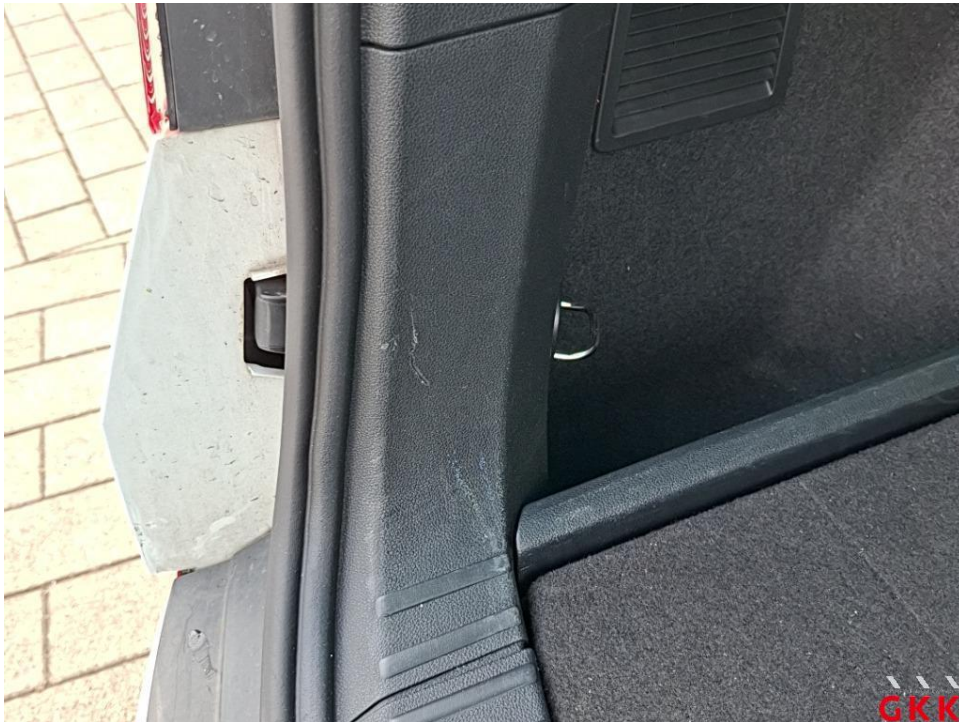
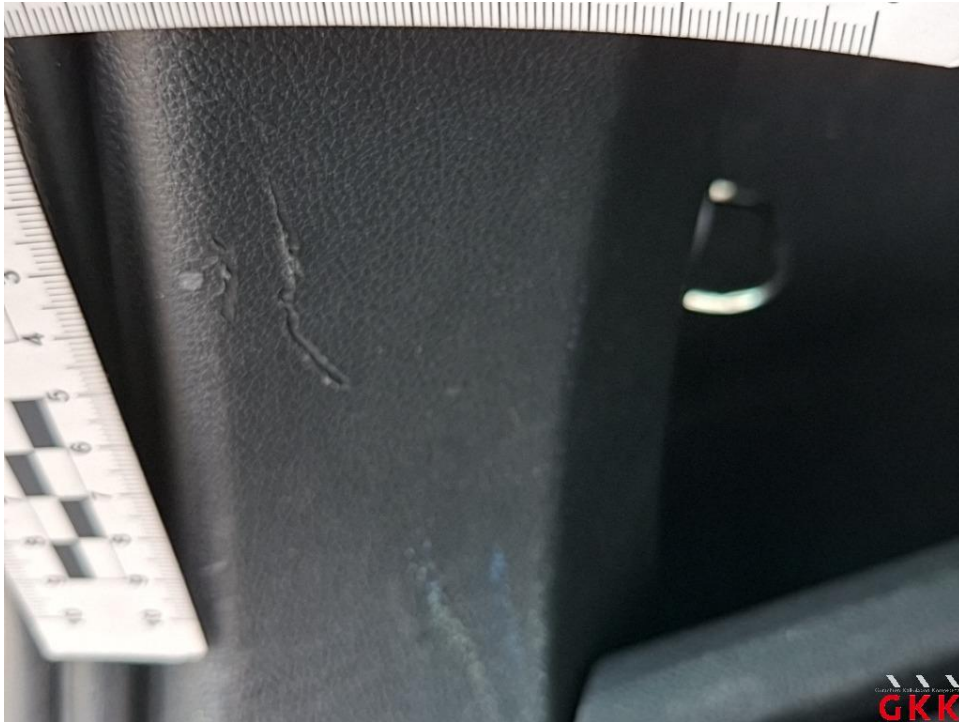
Seitenwand links Innenverkleidung, beschädigt (Bild 18, Bild 19)

Bild 18. Seitenwand links, Innenverkleidung, beschädigt, Smartrepair

Bild 19. Seitenwand links, Innenverkleidung, beschädigt, Smartrepair

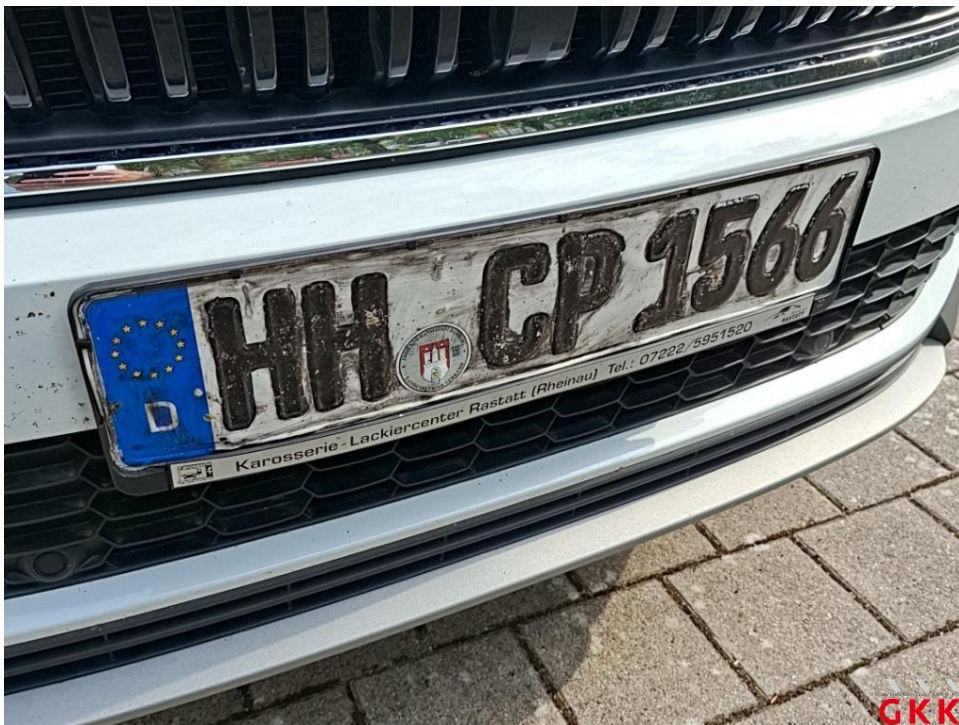
Kennzeichen vorne, beschädigt (Bild 20)

Bild 20. Kennzeichen vorne, beschädigt, ersetzen

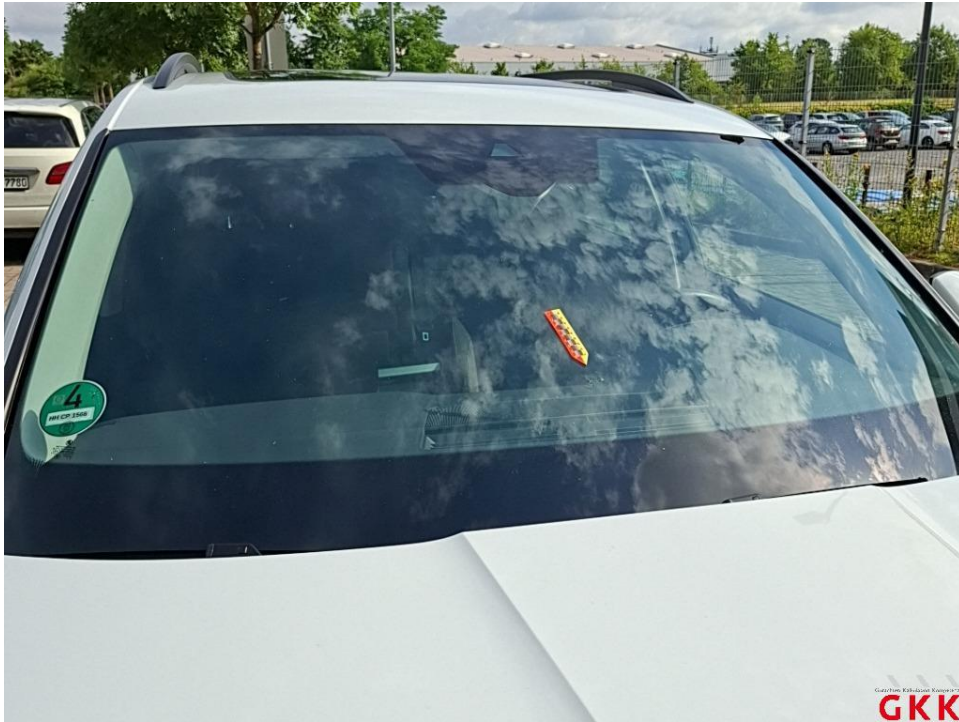
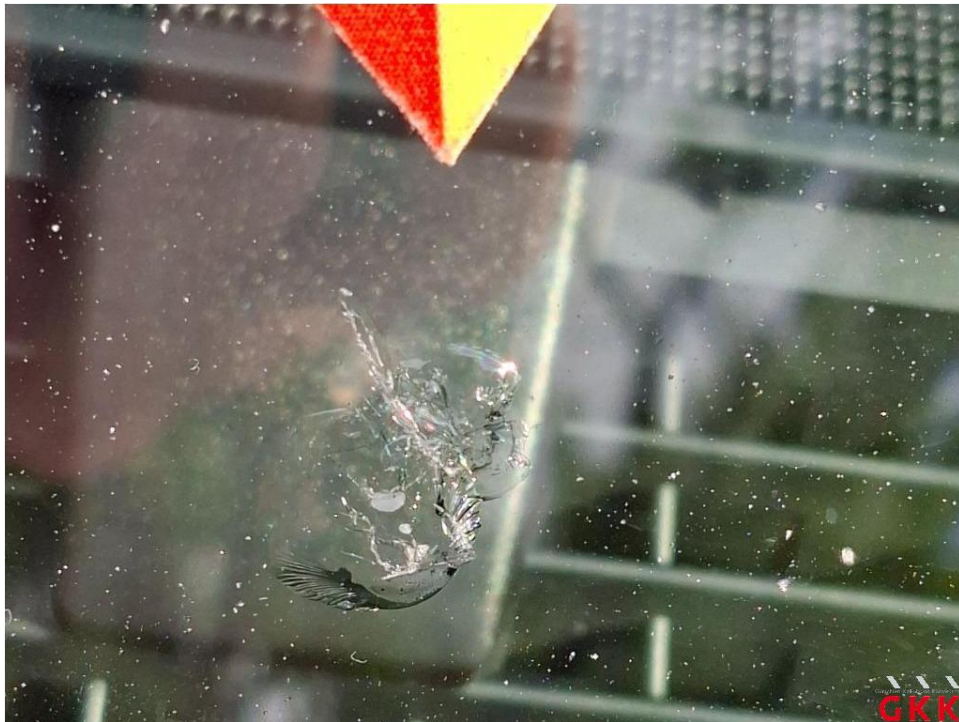
| Vorschaden | Der Vorschaden wurde fach- und sachgerecht behoben | Feststellung |
|---|---|---|
| Frontscheibe Glasschaden | Nein | |

Frontscheibe mit Regensensor und Frontkamera, Reparaturmangel (Bild 21, Bild 22)

Bild 21. Frontscheibe, mit Regensensor und Frontkamera, Reparaturmangel, ersetzen

Bild 22. Frontscheibe, mit Regensensor und Frontkamera, Reparaturmangel, ersetzen

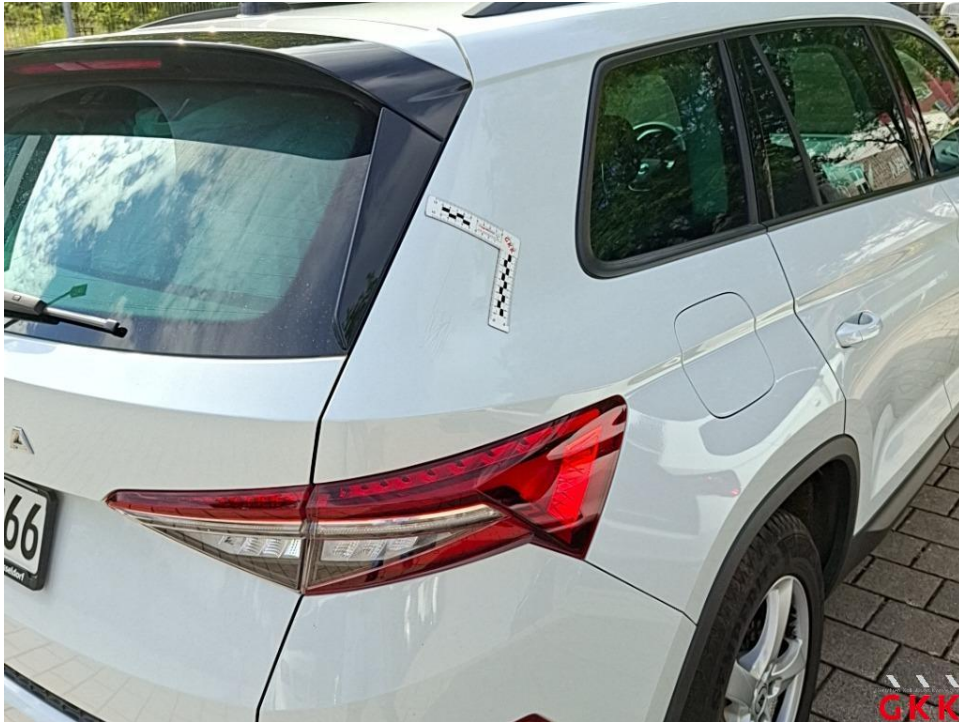
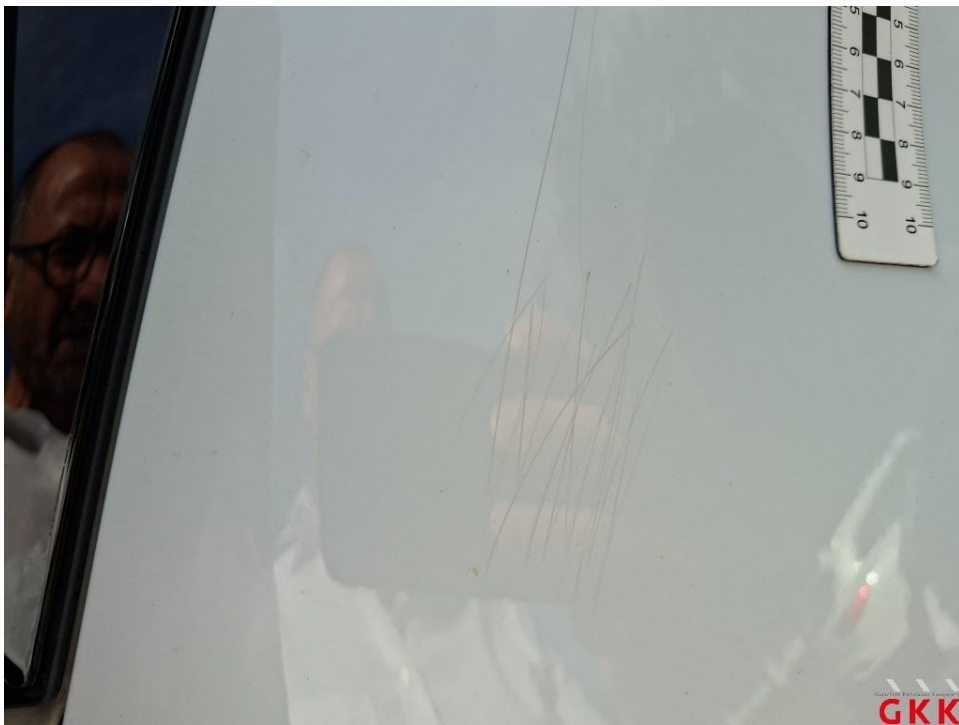
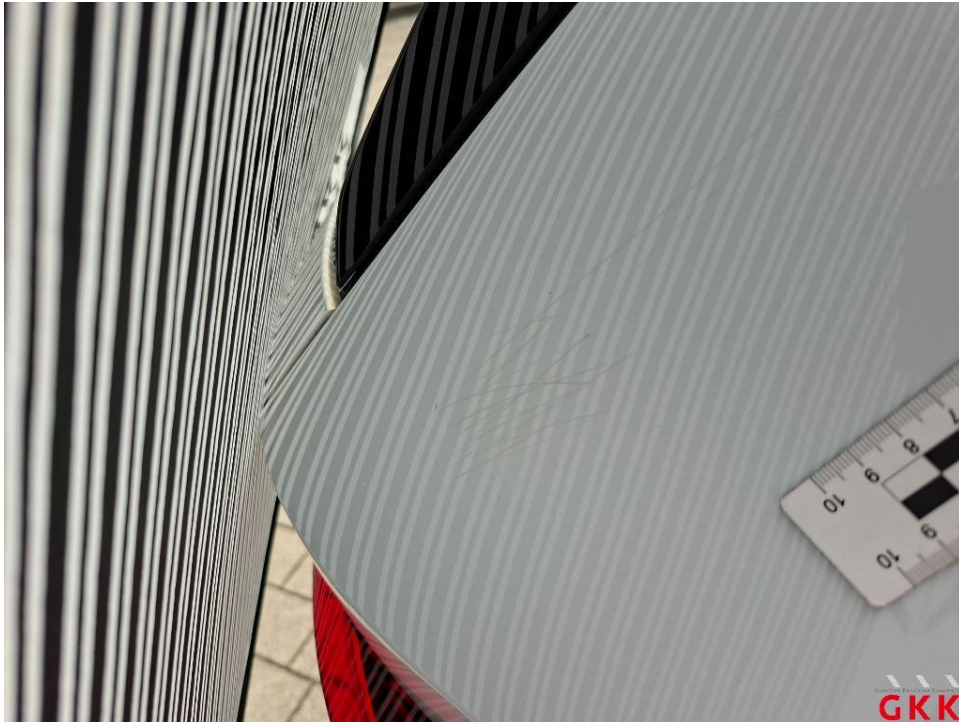
Seitenwand rechts, verkratzt (Bild 23, Bild 24, Bild 25)

Bild 23. Seitenwand rechts, verkratzt, lackieren

Bild 24. Seitenwand rechts, verkratzt, lackieren

Bild 25. Seitenwand rechts, verkratzt, lackieren

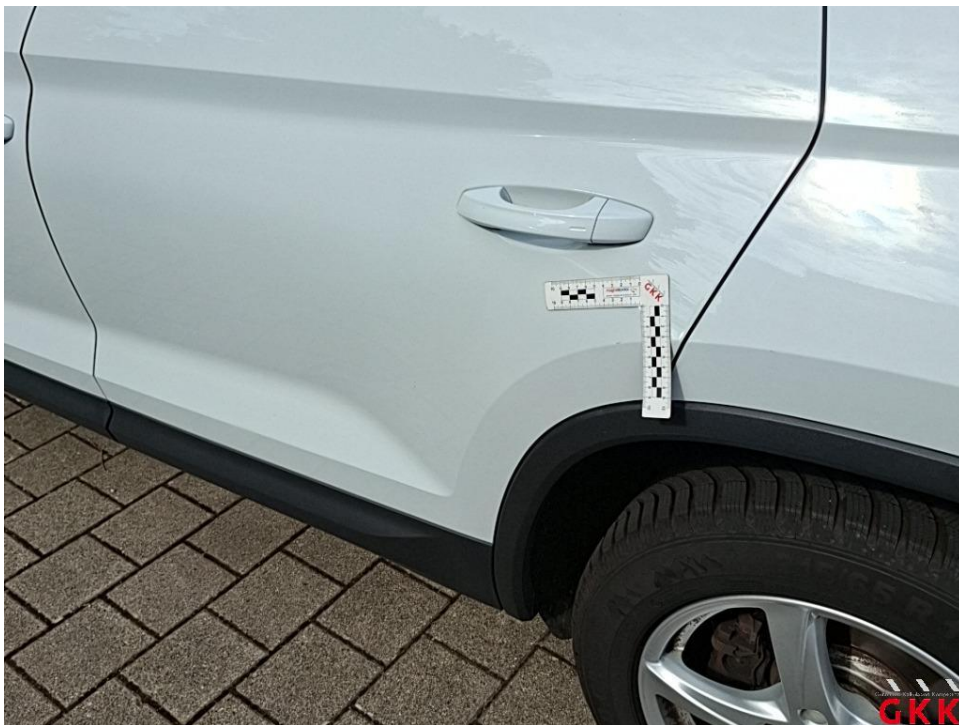
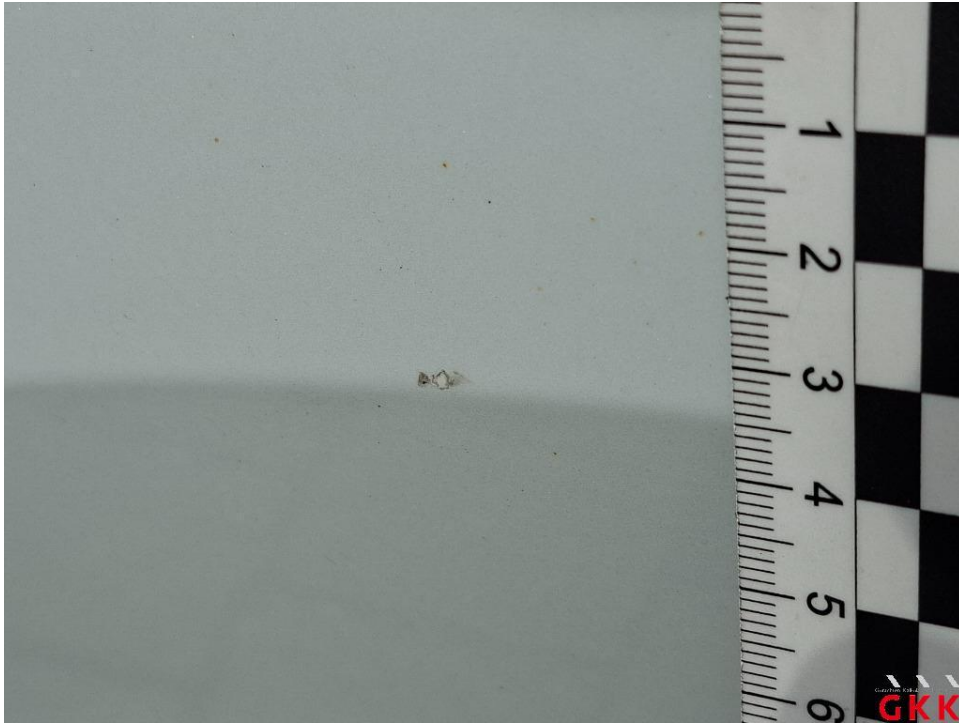
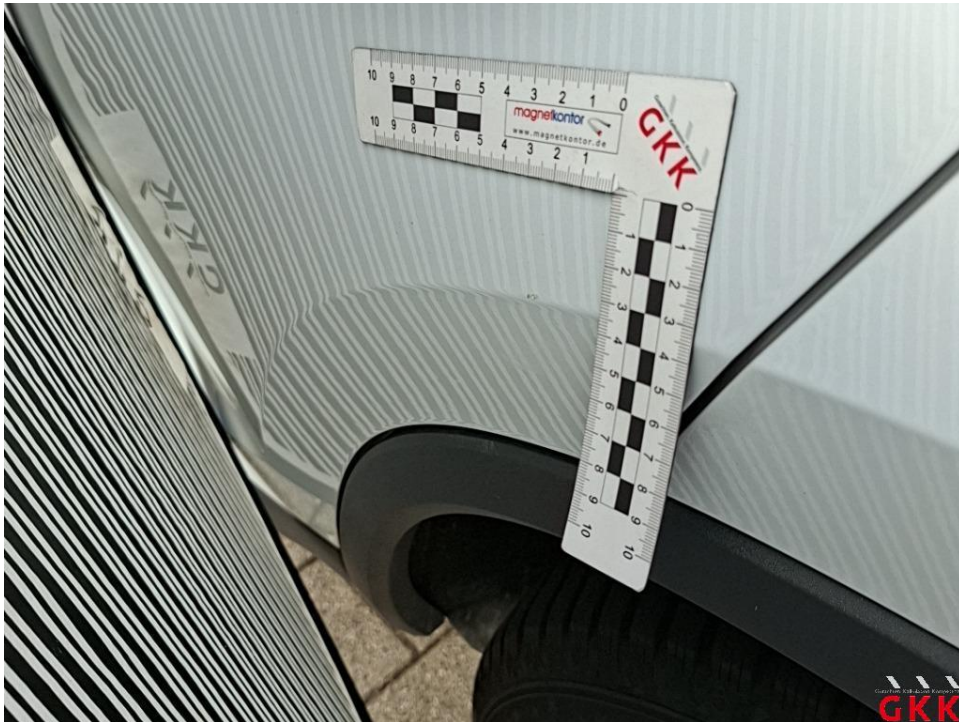
Tür hinten links, verkratzt (Bild 26, Bild 27, Bild 28)

Bild 26. Tür hinten links, verkratzt, lackieren

Bild 27. Tür hinten links, verkratzt, lackieren

Bild 28. Tür hinten links, verkratzt, lackieren

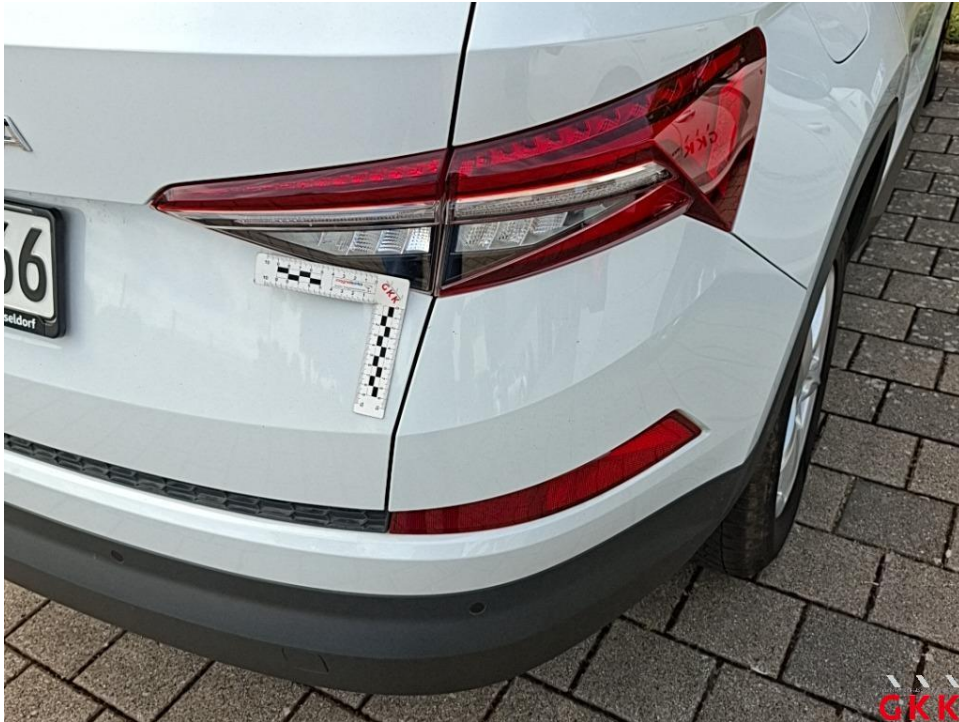
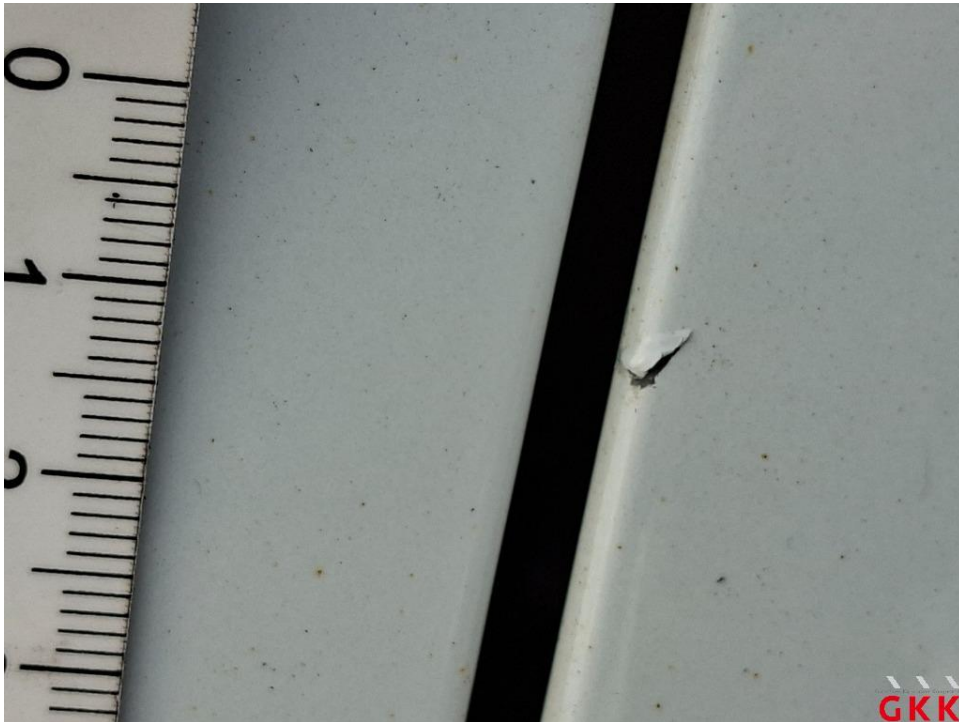
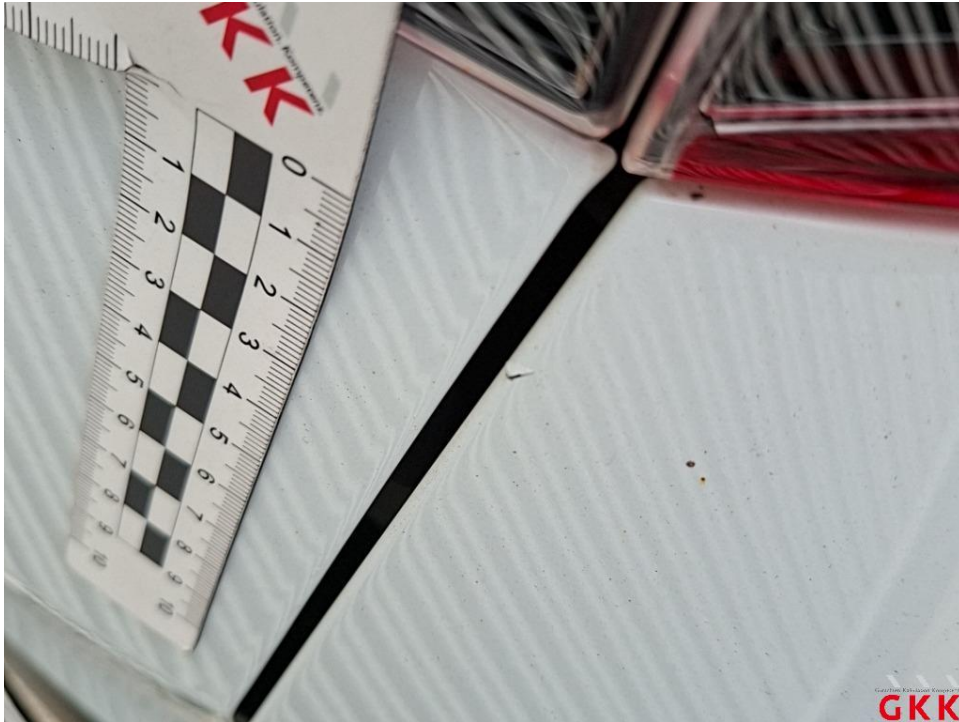
Stoßfänger hinten Verkleidung oberhalb -lackiert-, beschädigt (Bild 29, Bild 30, Bild 31)

Bild 29. Stoßfänger hinten, Verkleidung oberhalb -lackiert-, beschädigt, instand setzen - lackieren

Bild 30. Stoßfänger hinten, Verkleidung oberhalb -lackiert-, beschädigt, instand setzen - lackieren

Bild 31. Stoßfänger hinten, Verkleidung oberhalb -lackiert-, beschädigt, instand setzen - lackieren
