## Fahrzeugbeschreibung

**Fahrzeug:** VOLKSWAGEN Golf 1.5 eTSI OPF 110kW DSG Life Schräghecklimousine 5-türig 1498 ccm 150 PS / 110 KW bleifrei 7-Gang Automatik

## Zustandsbericht

Inspection date: 27 May 2026  
**Protocol number: 45620608**  
Delivery date: 27 May 2026

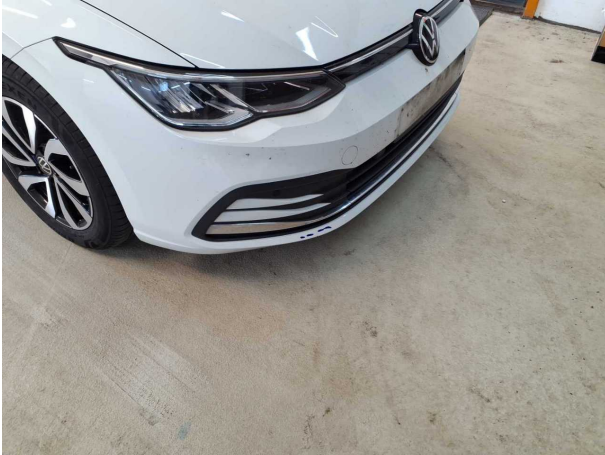
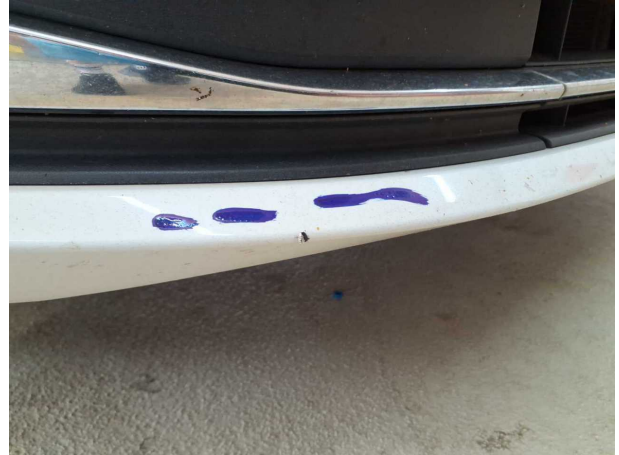
No.	Component group	Description
1	Equipment	Tirefit filler - Expired - Replace
2	Front bumper	Front bumper - Scratched - Smart repair
3	Rear bumper	Rear bumper - Scratched - Repair and paint

**Damage #2:** Front bumper: Front bumper - Scratched - Smart repair

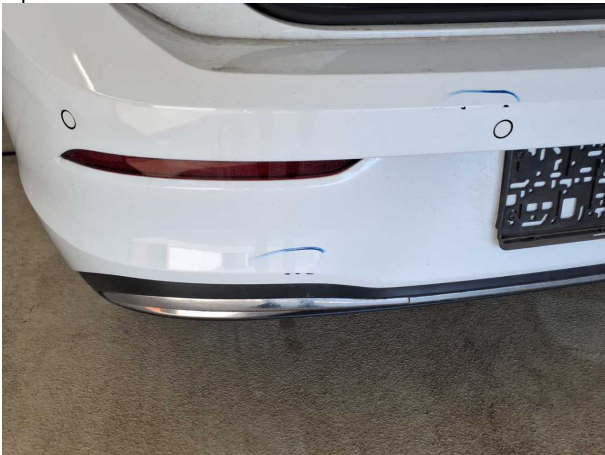
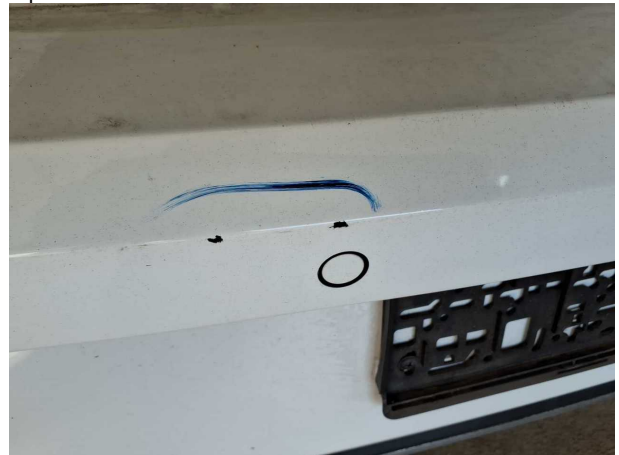
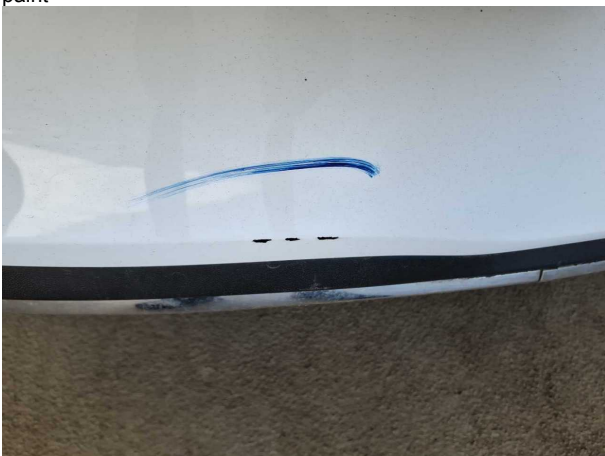
**Damage #3:** Rear bumper: Rear bumper - Scratched - Repair and paint

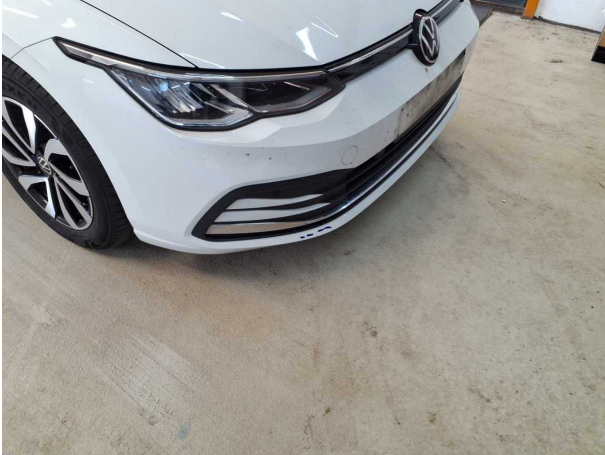
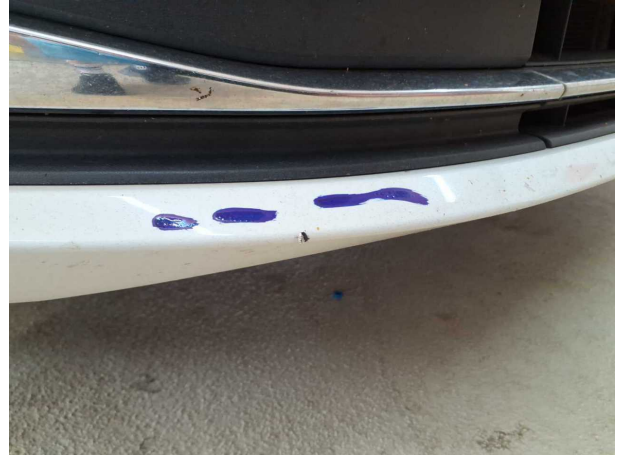
Nr.	Bauteilgruppe	Beschreibung
1	Ausrüstung	Tirefit Füllmittel - abgelaufen - erneuern
2	Stoßfänger vorn	Stoßfänger vorn - verkratzt / verschürft - Smart Repair
3	Stoßfänger hinten	Stoßfänger hinten - verkratzt / verschürft - instandsetzen und lackieren

**Beschädigung #2:** Stossfänger vorn: Stossfänger vorn - verkratzt / verschürft - Smart Repair

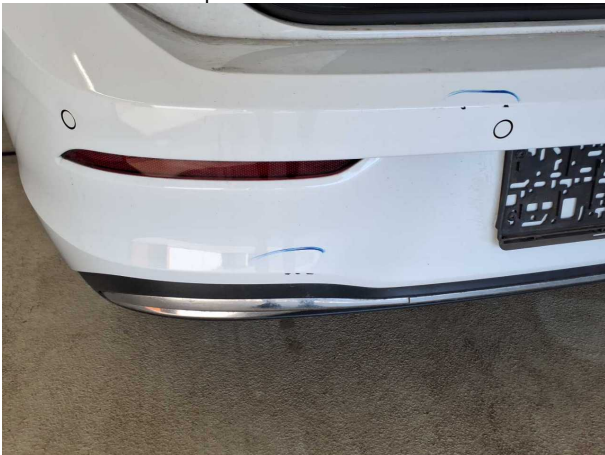
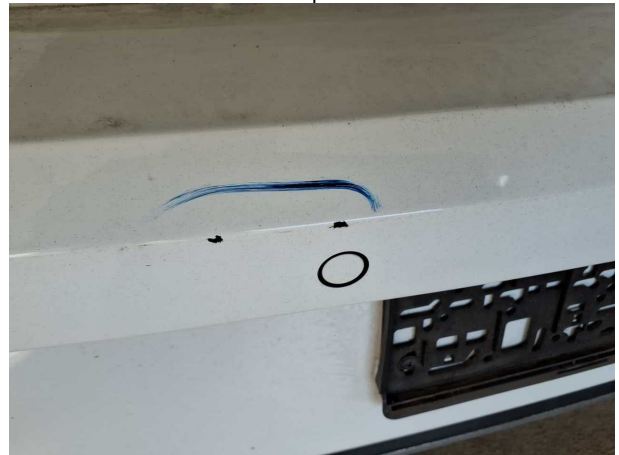
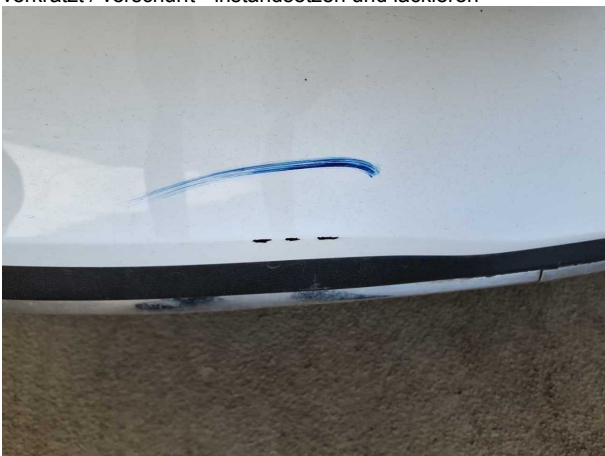
**Beschädigung #3:** Stossfänger hinten: Stossfänger hinten - verkratzt / verschürft - instandsetzen und lackieren
