**TMBJR7NX1NY060497**

## Zustandsbericht

**TÜV SÜD Auto Service GmbH**  
Römeräcker 1  
76351 Linkenheim - Hochstetten

Inspection date: 2 Jul 2026  
**Protocol number: 46301760**  
Delivery date: 2 Jul 2026

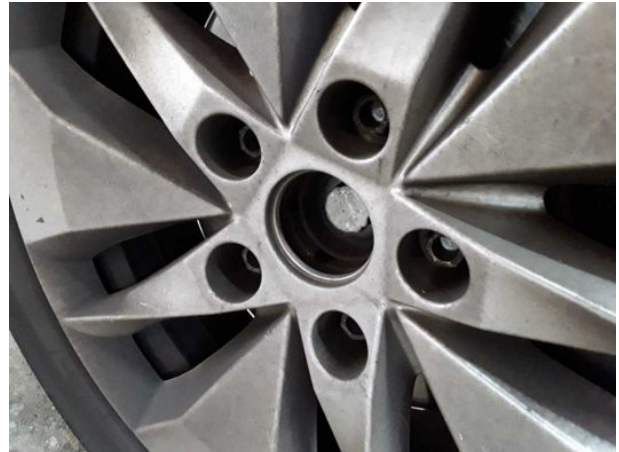
**Damage #5:** Wheel / tyres: Hubcap (4x fehlen) - Replace

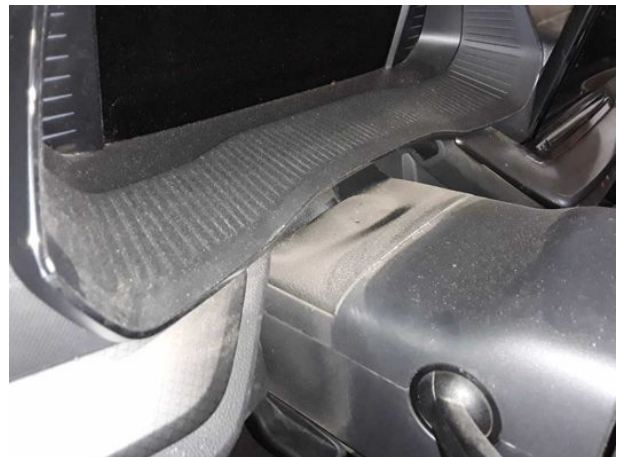
**Damage #6:** Interior: Interior - Soiled - Clean

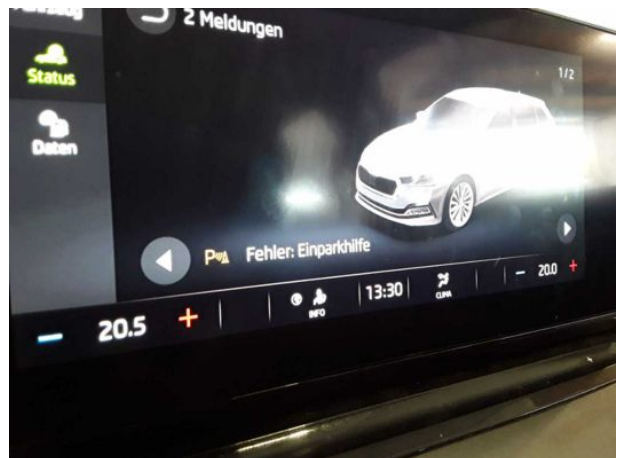
**Damage #7:** Instrument panel: Indicator light (Einparkhilfe fehlerhaft) - Specify findings - Perform diagnosis

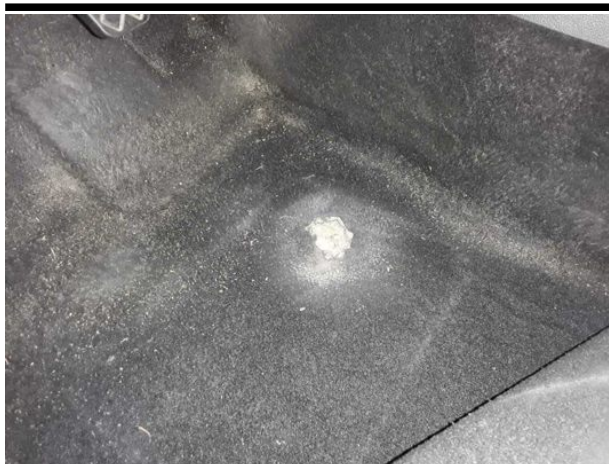
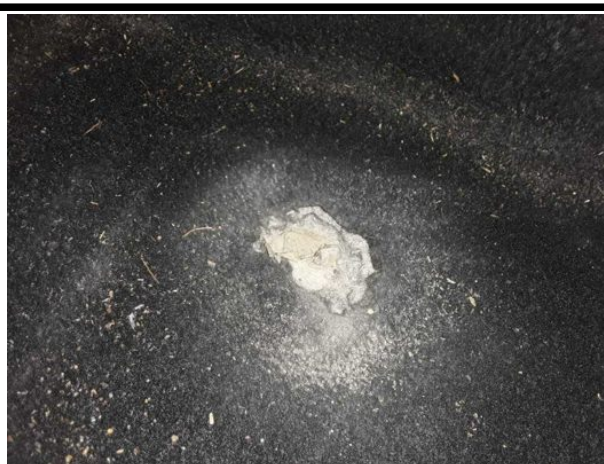
**Damage #8:** Trim / covers: Carpet - front left side - Holes - Replace

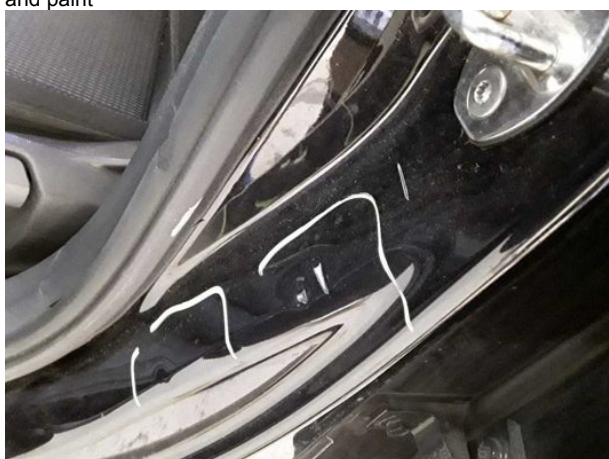
**Damage #9:** Sill - left side: Sill - Dent / paintcoat damage - Repair and paint

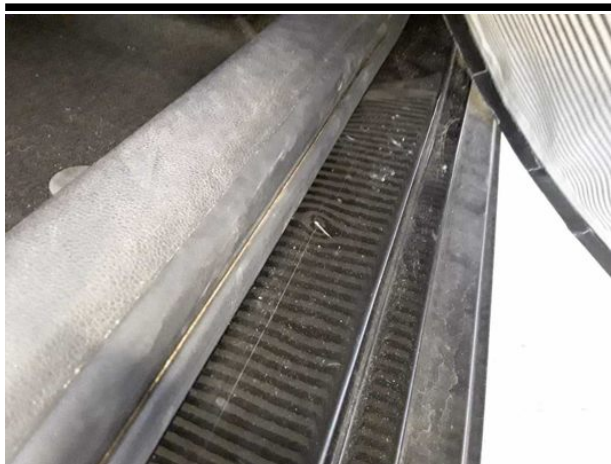
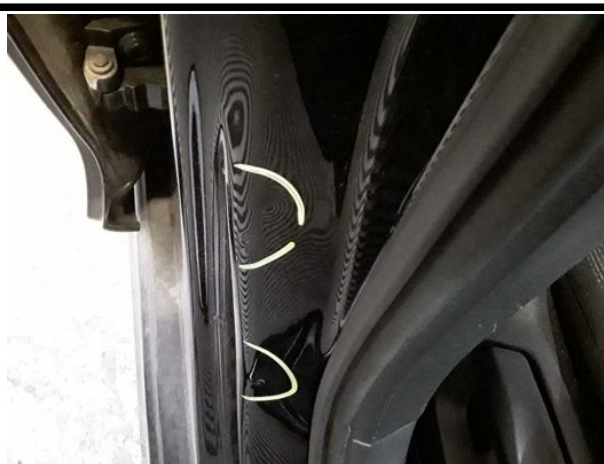
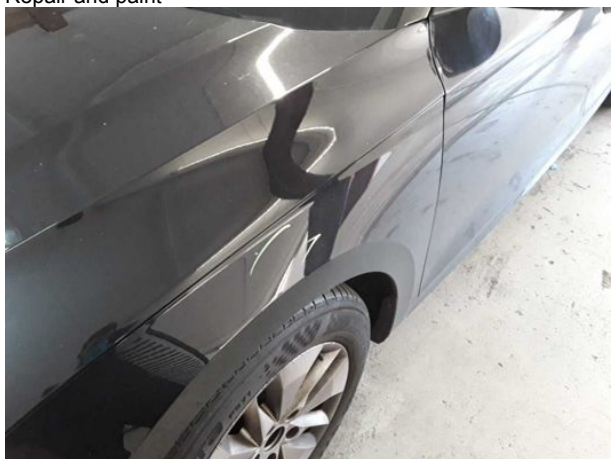
**Damage #10:** Sill - right side: Sill - Dent / paintcoat damage - Repair and paint

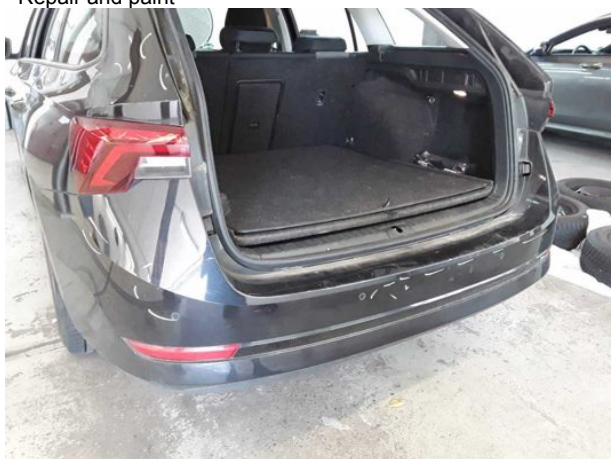
**Damage #12:** Rear bumper: Rear bumper - Scratched - Repair and paint

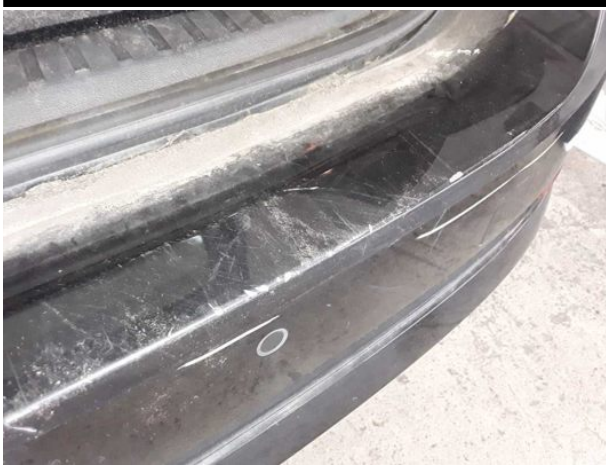
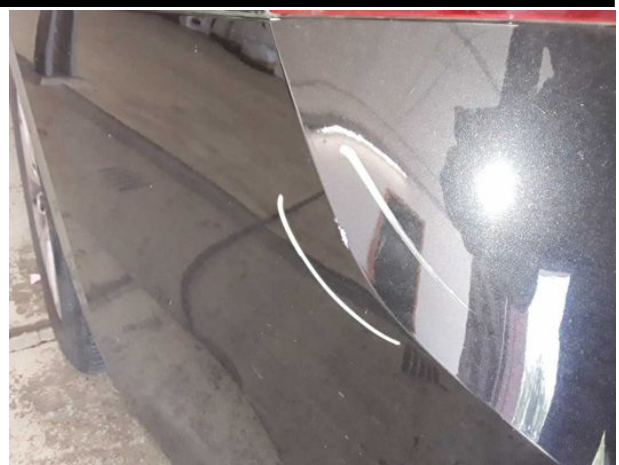
**Damage #12:** Rear bumper: Rear bumper - Scratched - Repair and paint

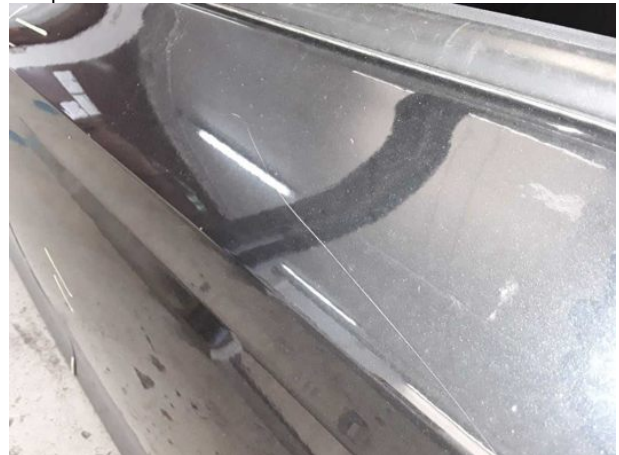
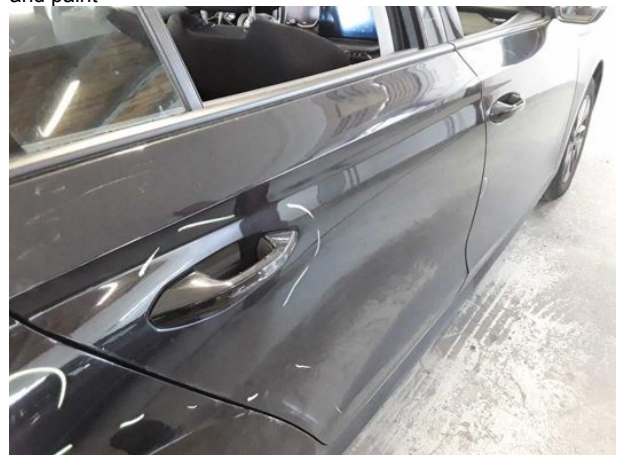
**Damage #13:** Door - rear left side: Door - Scratched - Repair and paint

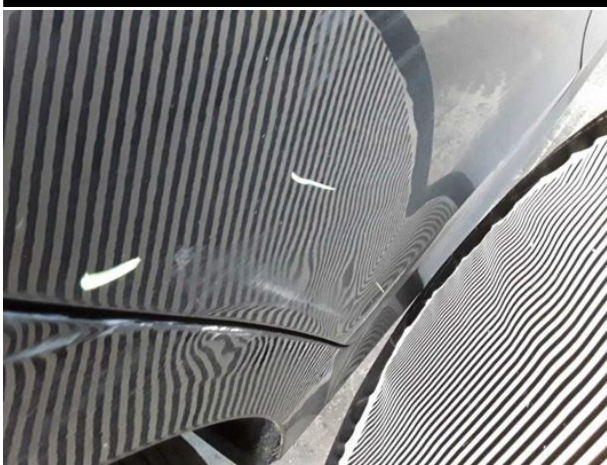
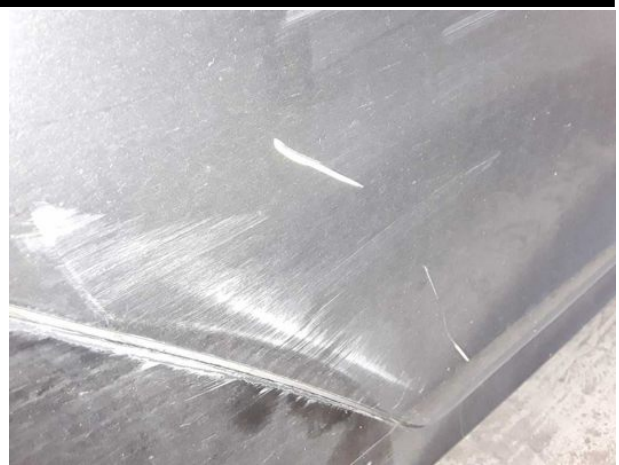
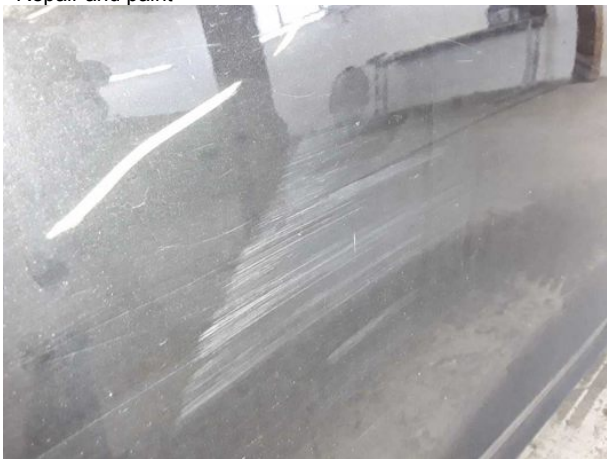
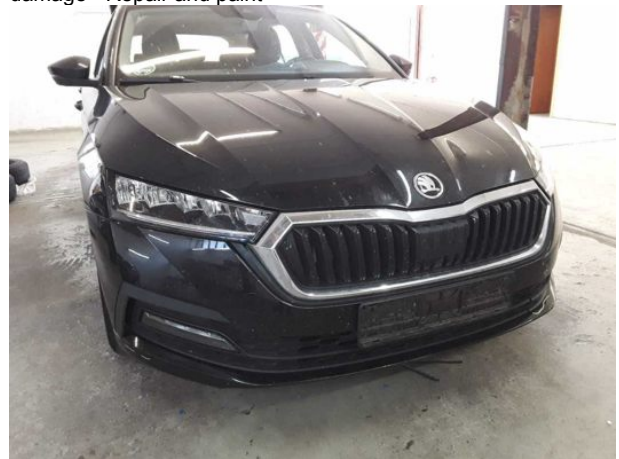
**Damage #14:** Door - rear right side: Door - Dent / paintcoat dama...  
- Repair and paint

**Damage #14:** Door - rear right side: Door - Dent / paintcoat damage - Repair and paint

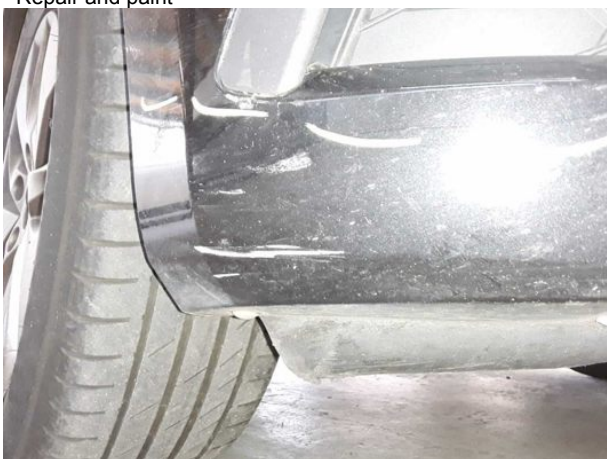
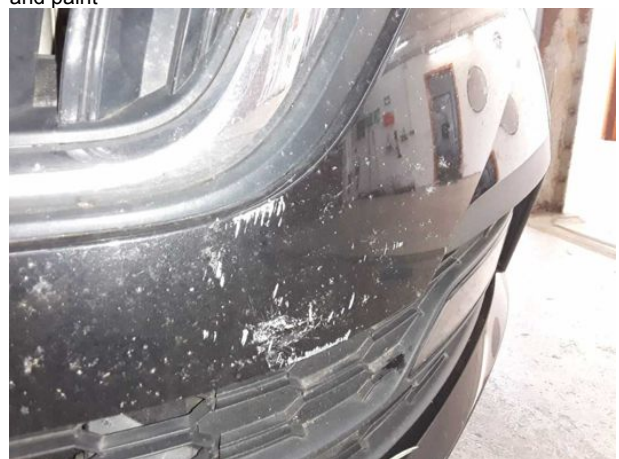
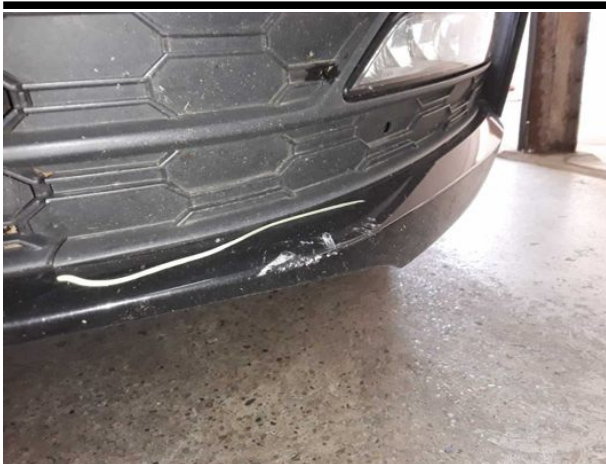
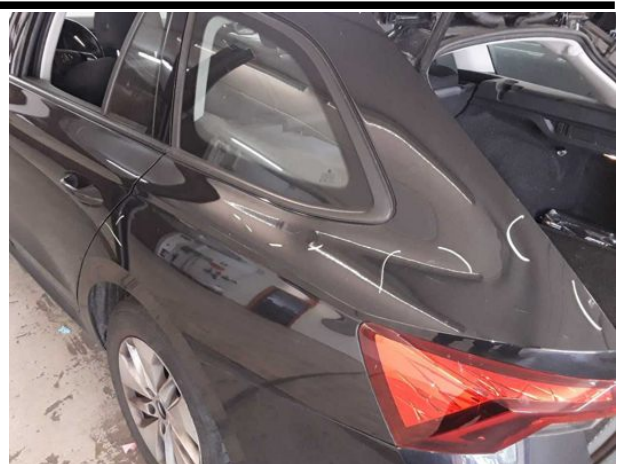
**Damage #15:** Front bumper: Front bumper - Scratched - Repair  
and paint

**Damage #15:** Front bumper: Front bumper - Scratched - Rep...  
and paint

**Damage #15:** Front bumper: Front bumper - Scratched - Repair and paint

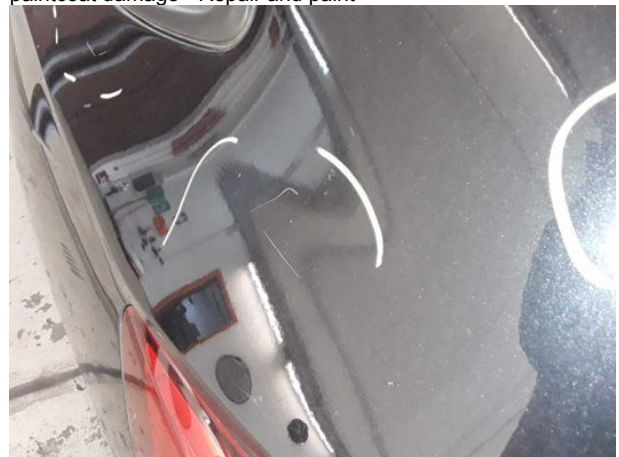
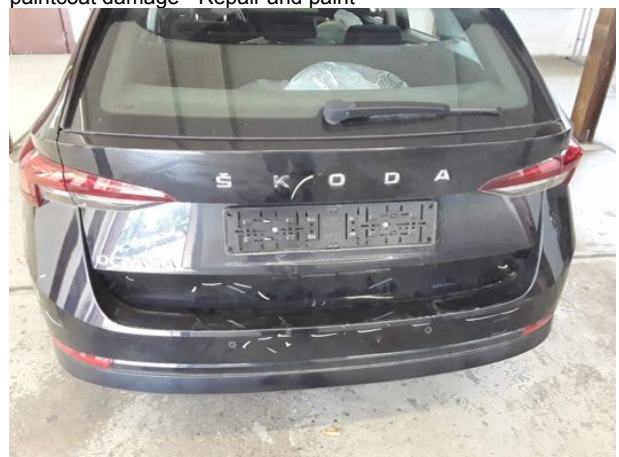
**Damage #16:** Side panel - rear left side: Side panel - Dent / paintcoat damage - Repair and paint

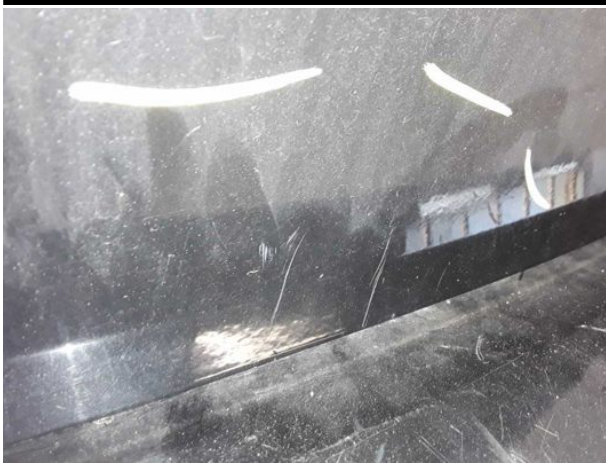
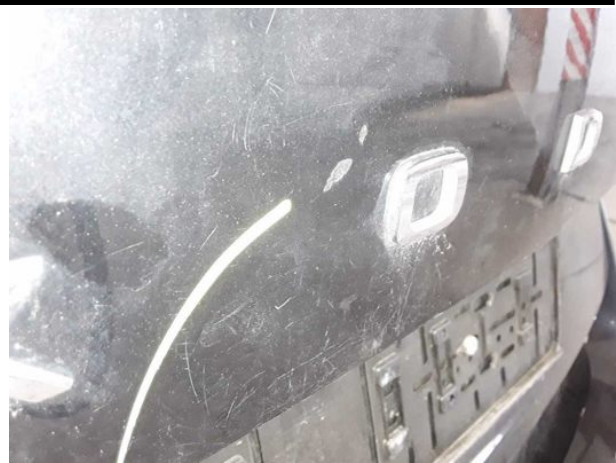
**Damage #17:** Boot lid / rear door: Boot lid - Scratched - Repair and paint

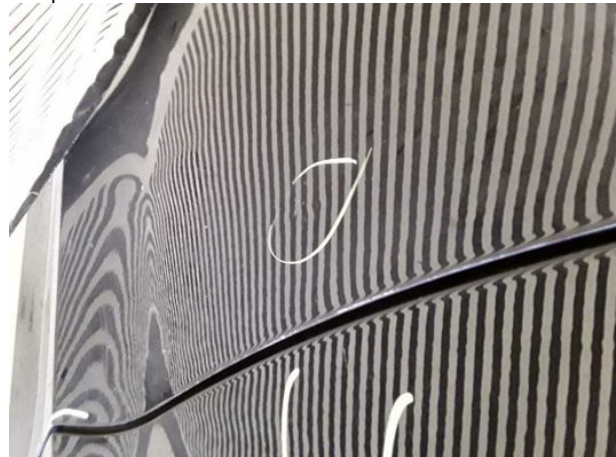
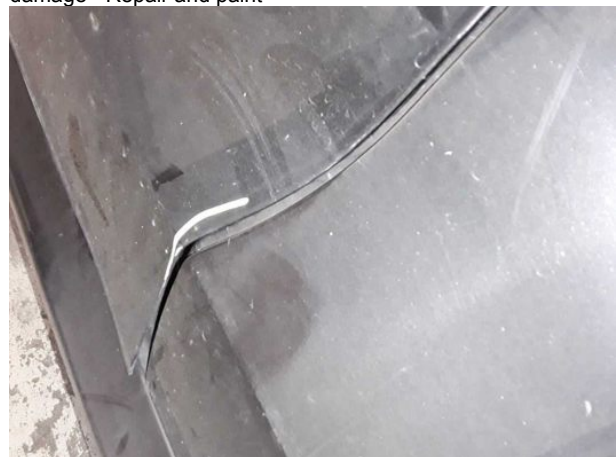
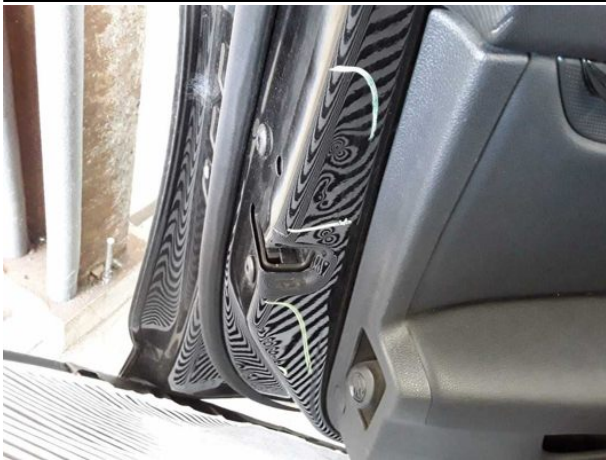
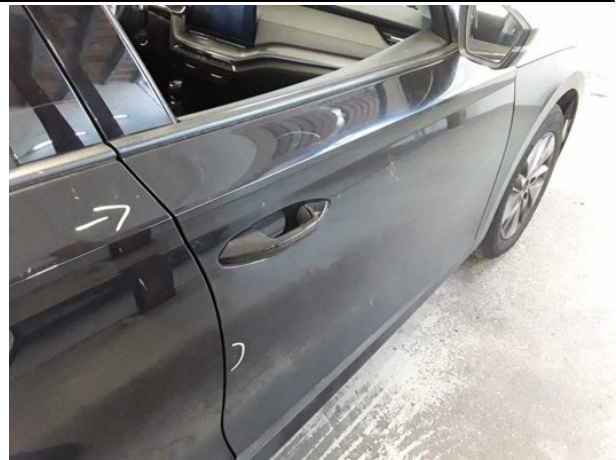
**Damage #18:** Door - front left side: Door - Dent / paintcoat damage - Repair and paint

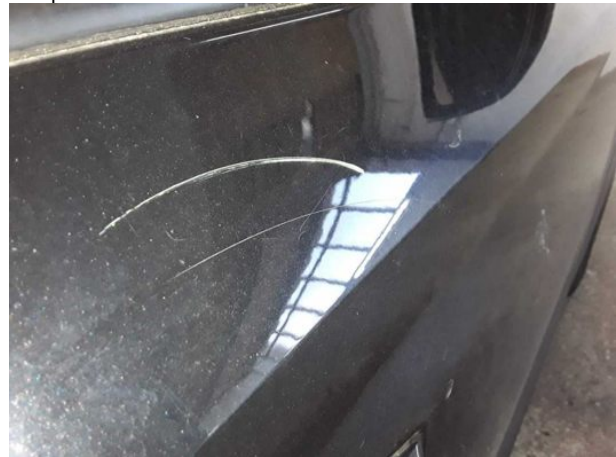
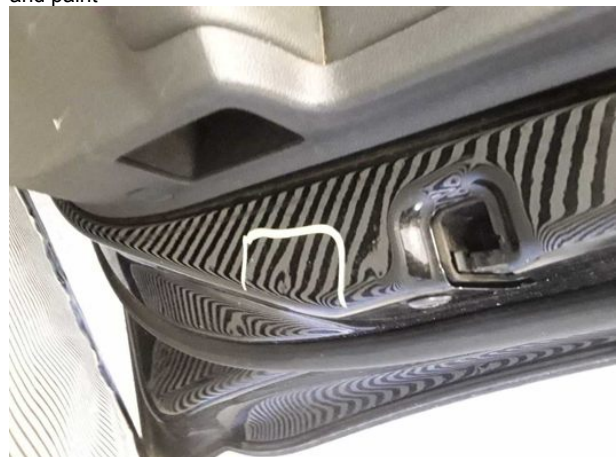
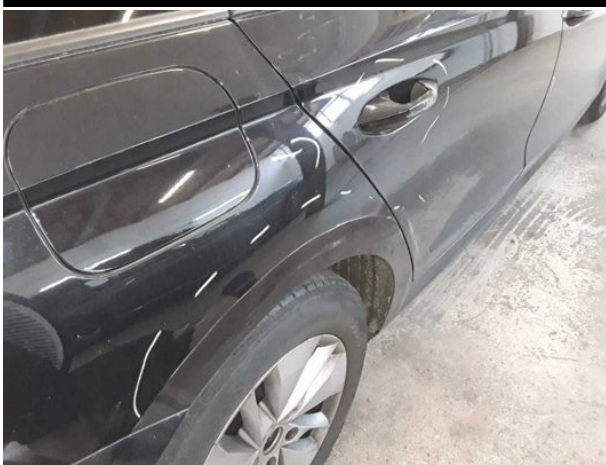
**Damage #19:** Door - front right side: Door - Scratched - Repair and paint

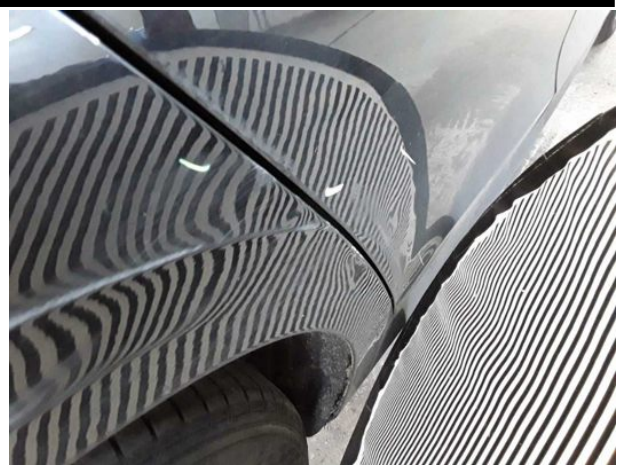
**Damage #20:** Side panel - rear right side: Side panel - Dent / paintcoat damage - Replace
