Fahrzeugbeschreibung

Fahrzeug: MERCEDES E-Klasse E 220 d T Autom. Kombi5-türig 1993 ccm 200 PS / 147 KW Diesel Automatik

Zustandsbericht

Inspection date: 12 Jun 2026
Protocol number: 45929702
Delivery date: 12 Jun 2026

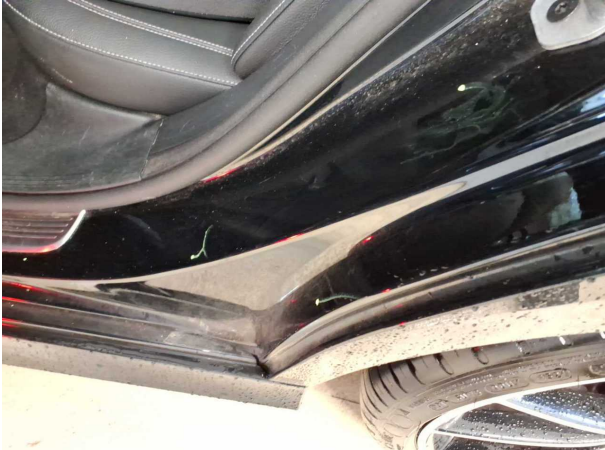
Damage #1: Side panel - rear left side: Sill - Scratched - Cover / polish

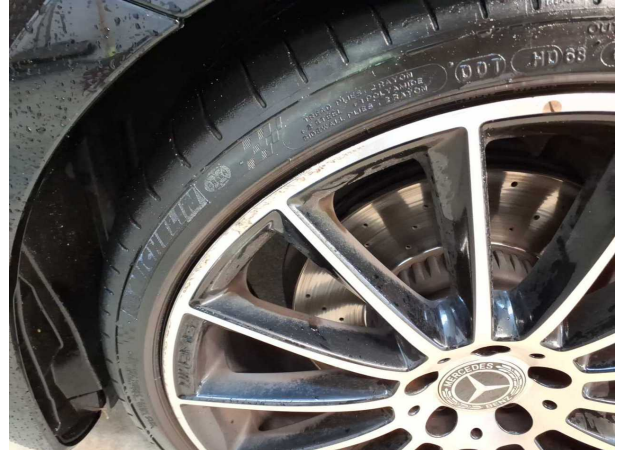
Damage #2: Wheel / tyres: Alloy rim - front left side - Scratched - Loss in value

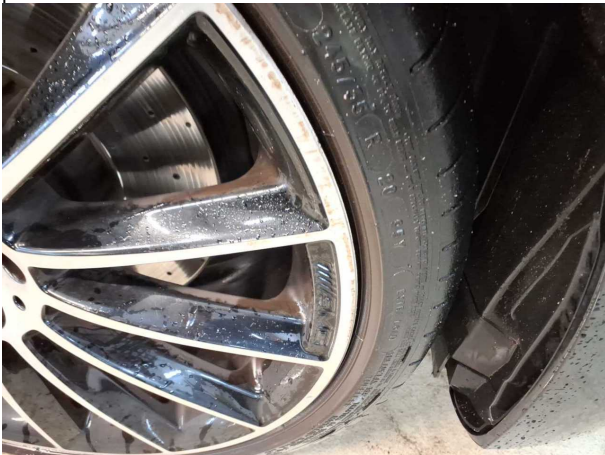
Damage #3: Wheel / tyres: Alloy rim - front right side - Scratched - Loss in value

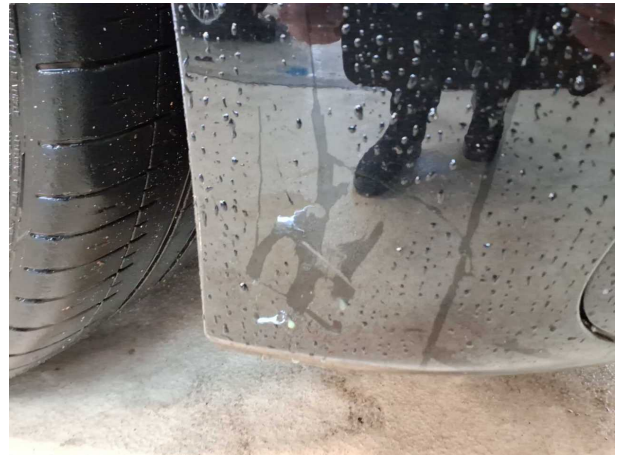
Damage #4: Front bumper: Front bumper - Scratched - Smart repair

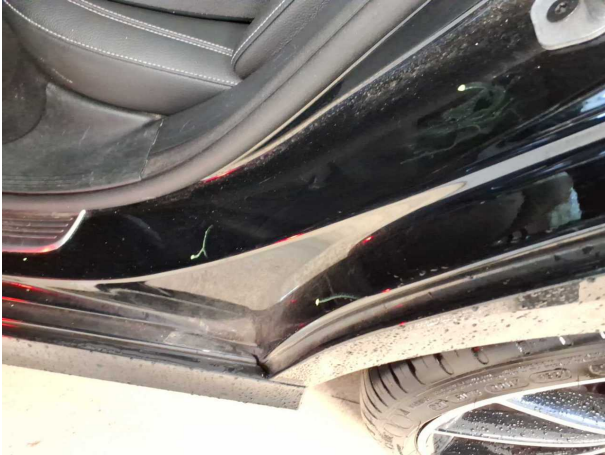
Beschädigung #1: Seitenwand links: Einstieg - verkratzt /
verschürft - auslegen / polieren

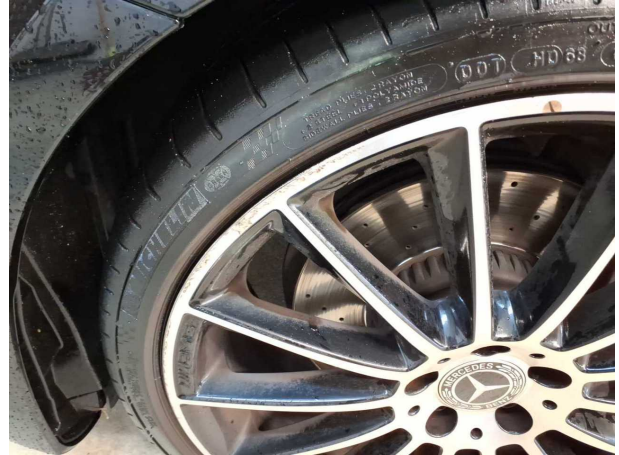
Beschädigung #2: Rad/Reifen: Leichtmetallfelge vorn links -
verkratzt / verschürft - Wertminderung

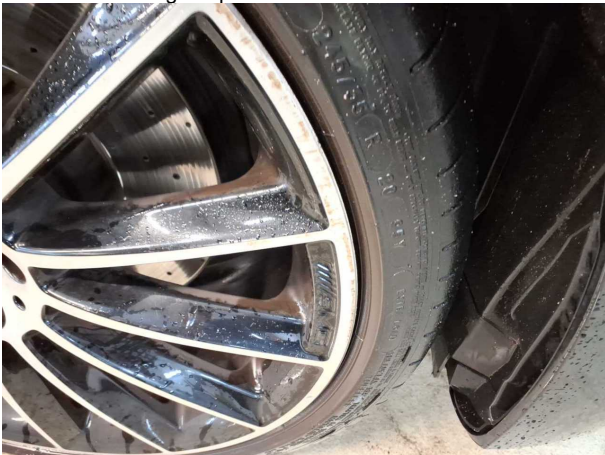
Beschädigung #3: Rad/Reifen: Leichtmetallfelge vorn rechts -
verkratzt / verschürft - Wertminderung

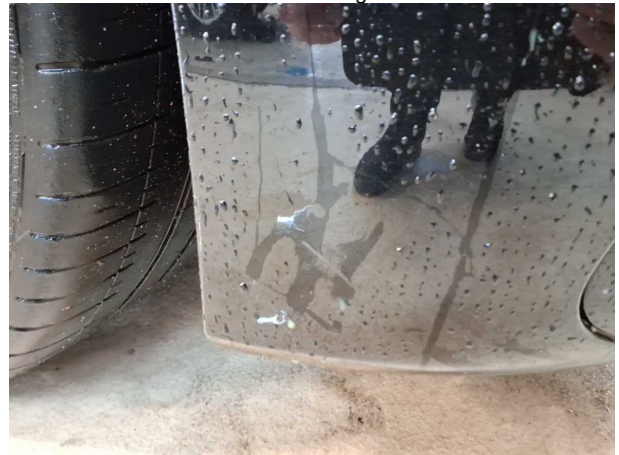
Beschädigung #4: Stossfänger vorn: Stossfänger vorn -
verkratzt / verschürft - Smart Repair
