Zustandsbericht

Kunde :	Allane SE HCBE	Amtl. Kennzeichen :	GT-HD 222E
Berichtsnummer :	0000000923585-DE968		
Referenznummer:	31192397

Hyundai Kona (OS)(2017->) Trend Elektro 2WD

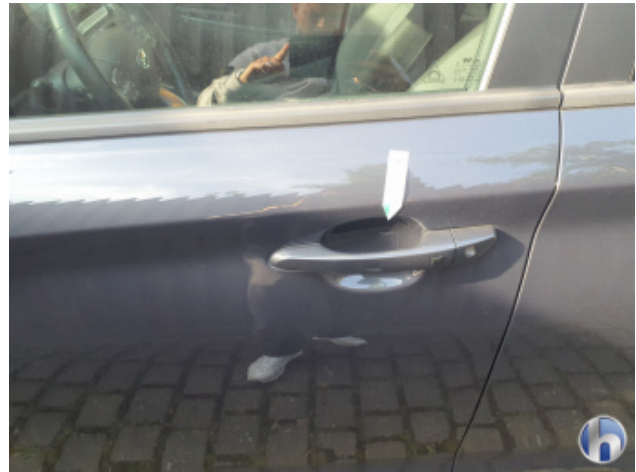
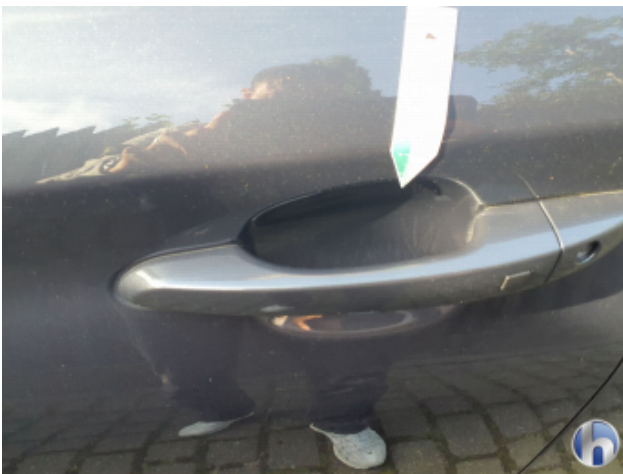
1. Tür Vorne - Links
Kratzer - Smart Repair

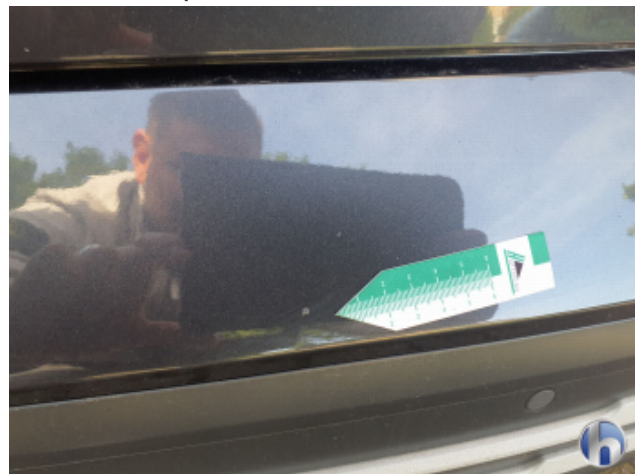
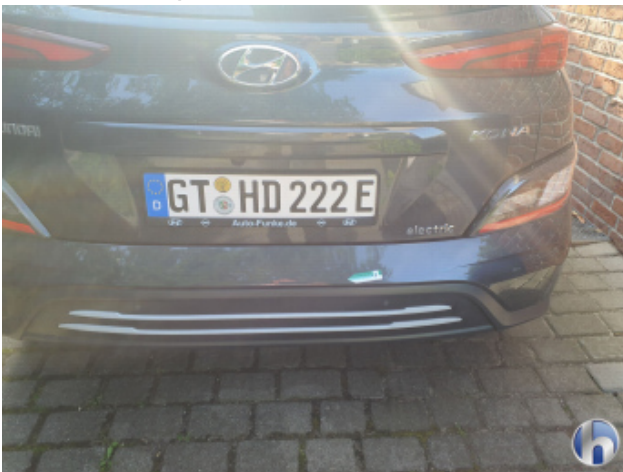
2. Stoßfänger Hinten
Lackabplatzer - Smart Repair
