# Zustandsbericht

- Protokoll der Fahrzeugbewertung -

Berichts-Nr: 10190081  
vom: 09.03.2026

**Auftrags-Nr:** 1002337748  
**Besichtigt am:** 05.03.2026 13:15  
**Berichts-Nr:** 10190081  
**FIN:** WVVZZZCD9RW036618

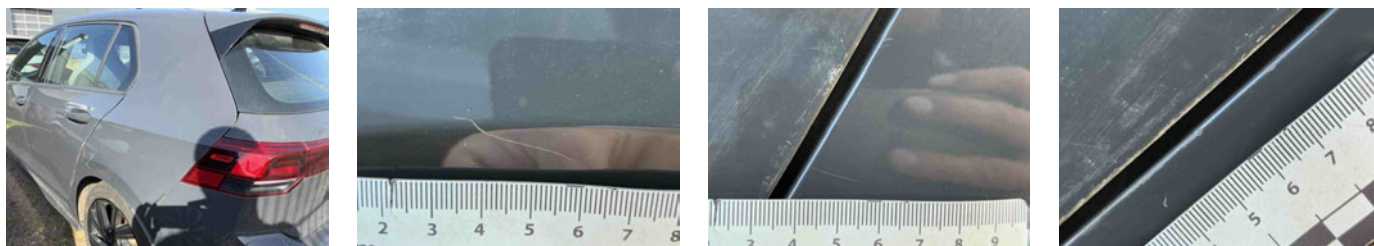
| Nr | Bauteil | Schadensbeschreibung | Reparaturempfehlung |
|---|---|---|---|
| 6 | Seitenwand hinten links | Kratzer | Smart Repair |

## 6 - Seitenwand hinten links - Kratzer - Smart Repair

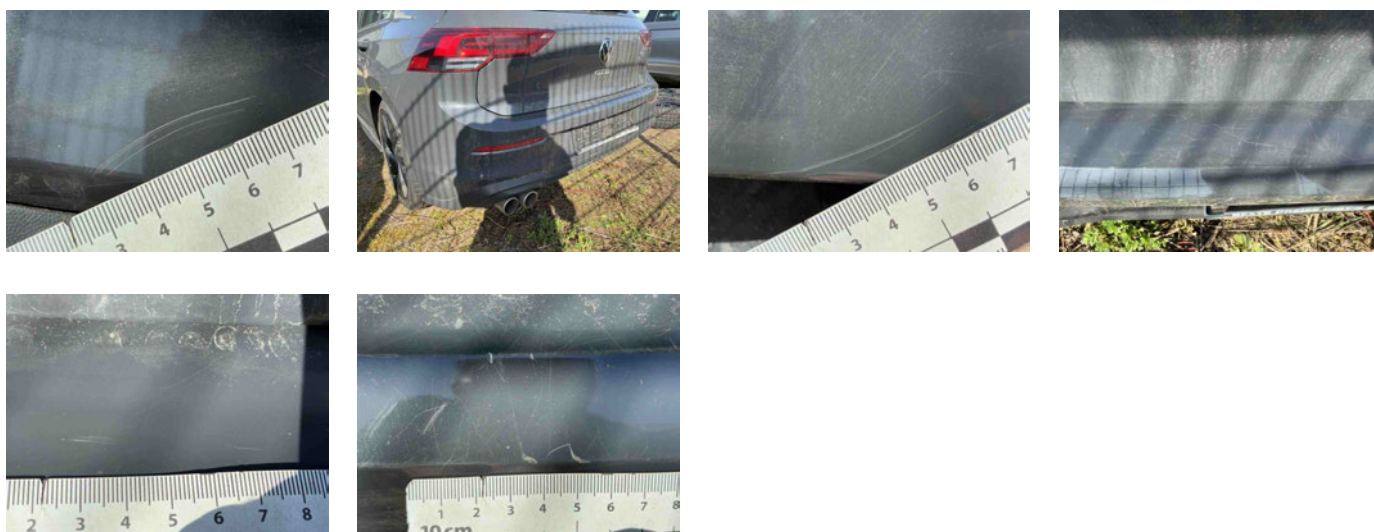
| Nr | Bauteil | Schadensbeschreibung | Reparaturempfehlung |
|---|---|---|---|
| 7 | Stoßfänger hinten | Kratzer | Smart Repair |

## 7 - Stoßfänger hinten - Kratzer - Smart Repair

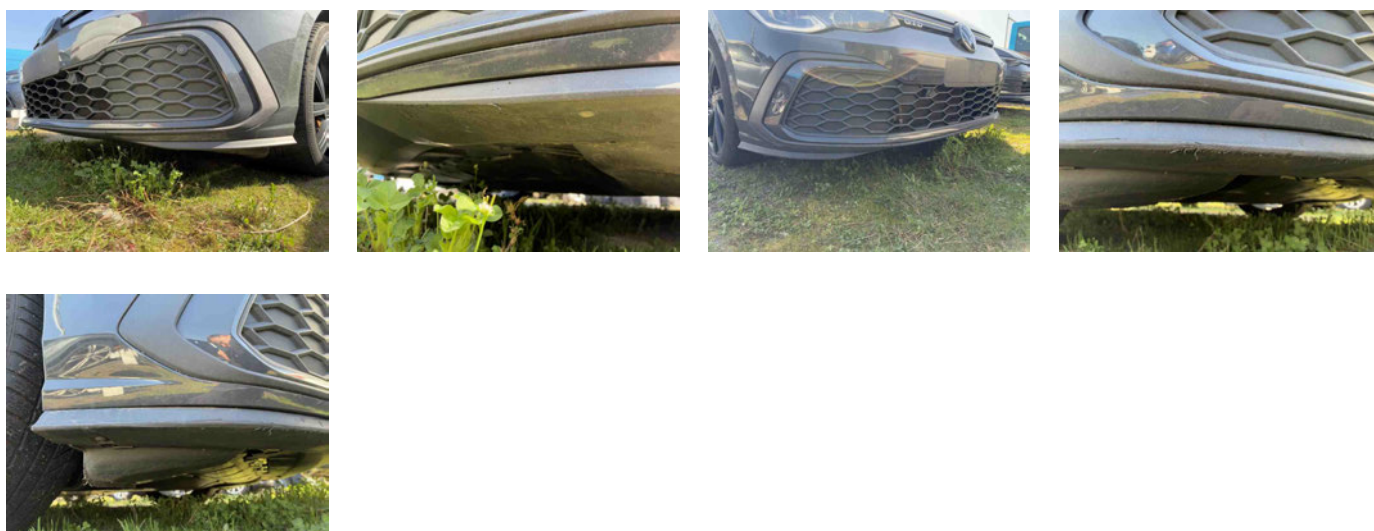
| Nr | Bauteil | Schadensbeschreibung | Reparaturempfehlung |
|---|---|---|---|
| 8 | Stoßfängerspoiler vorne | Abrieb | Ersetzen |

## 8 - Stoßfängerspoiler vorne - Abrieb - Ersetzen

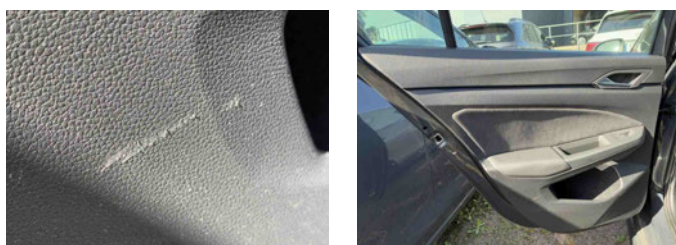
| Nr | Bauteil | Schadensbeschreibung | Reparaturempfehlung |
|---|---|---|---|
| 9 | Türverkleidung hinten links | Kratzer | Smart Repair |

## 9 - Türverkleidung hinten links - Kratzer - Smart Repair
