G U T A C H T E N

GUTACHTEN-NR/AUFTRAGS-NR : 202606017 / 5007113913
(bei Rückfragen bitte stets angeben)

SCHADENTAG/BESICHTIG-DATUM : 02.06.2026 / 09.06.2026

FABRIKAT	VW	TIGUAN (TYP CT1)	GOAL
FZ-IDENT-NR	WVGZZZCT0TW515830	AMTL	TYP-CODE 06 G5 05
AUSSTATTG	AB 09.2024	SPURWECHSELASSISTENT	S-GURT V MIT GURTSTR
	DEKORTEILE I VERCHR	KOMFORT-OEFF HECKKL	UMGEBUNGSKAMERAS
	3-ZONEN KLIMAAUTOM	HECK-/TUERSCH ABGED	KEYLESS ADVANCED SAF
	A-SP EL/VRST/HZB/ABB	RADIO-EMPfang DIGIT	SITZLEHNE H KLAPPBAR
	LENDENWIRBEL PNEUMAT	KOMFORTSITZE	SITZE V HEIZBAR
	KINDERS-VERANK V/H	TUERGRIFFE BELEUCHT	TUERVERKL KUNSTLEDER
	MULTIF-LED-LENKR HZB	DIEBSTAHLALARMANLAGE	SPORTPEDALE
	AMBIENT-BEL 10 FARB	ANHAENGEVORR ELEKTR	BEIFAHRELERH KLAPPB
	PARKLENKASSIST IPA	1498CCM 110KW	7-GANG DSG
	PRE-CRASH SYSTEM	FRONTKAMERA	FR ASSIST NOTBREMS H
	FRONTANTRIEB	KREUZUNGS-ASSISTENT	EVAP SYSTEM
	AUTOMAT DISTANZREG	REIFEN 235/55 R18..V	FELGE 7.5 J X 18 ALU
	SPURHALTEASSISTENT	ZIERBL INSTR KUNSTL	RADSCHR-SICHERUNG
	NOTRUFSYSTEM	S-GURT H MIT GURTSTR	DACHRELING ALUMINIUM
	DEAKTIVIER BEIF-AIRB	CENTER-AIRBAG SITZ V	FAHRPROFILAUSSWAHL

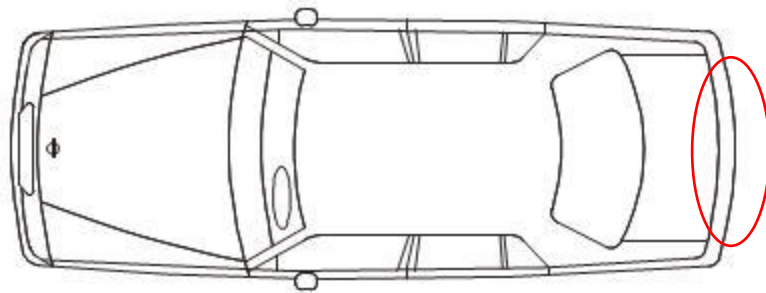
Beschädigte Zonen

Die Schäden sind durch einen Anstoß gegen das Heck mit Schwerpunkt Mitte entstanden.

- die Anhängerkupplung
- der Stoßfänger hinten
- die Heckklappe

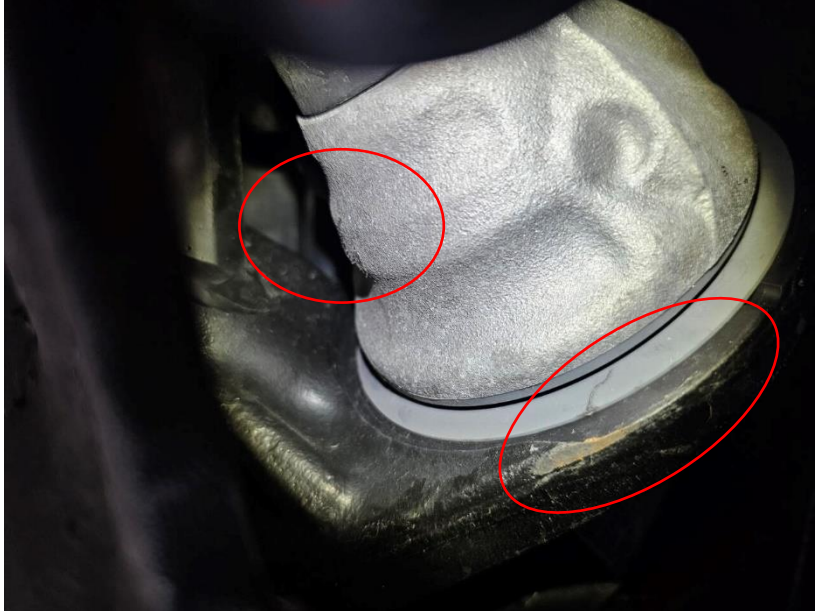
Bild 9

Anhängerkupplung beschädigt
