Fahrzeugbeschreibung

Fahrzeug: PEUGEOT 508 HYBRID 225 e-EAT8 Active Pack SW Kombi5-türig 1598 ccm 225 PS / 165 KW Elektrisch 8-Gang Automatik

Zustandsbericht

Inspection date: 12 May 2026
Protocol number: 45400175
Delivery date: 12 May 2026

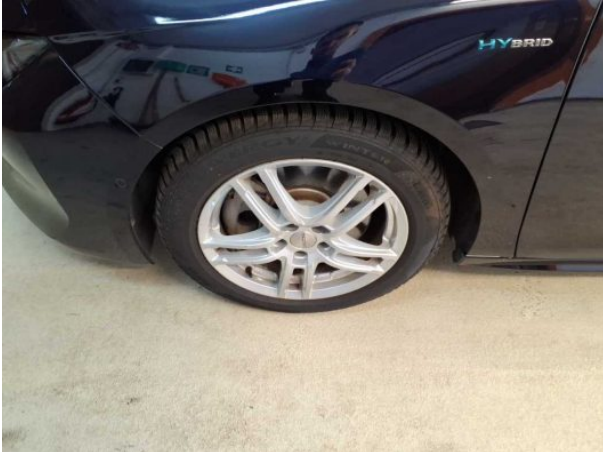
Damage #1: Wheel / tyres: Alloy rim - front left side - Scratched - No deduction

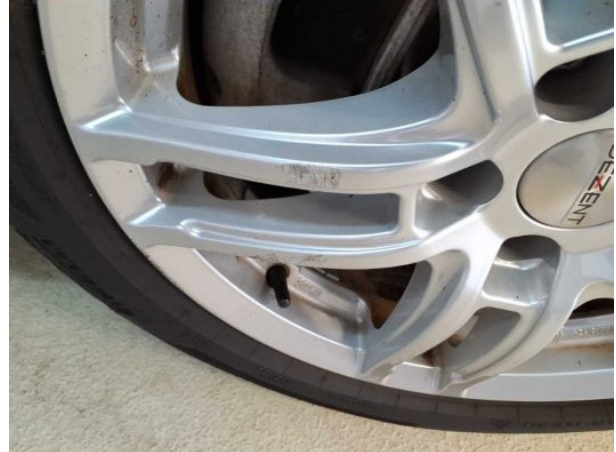
Damage #1: Wheel / tyres: Alloy rim - front left side - Scratched - No deduction

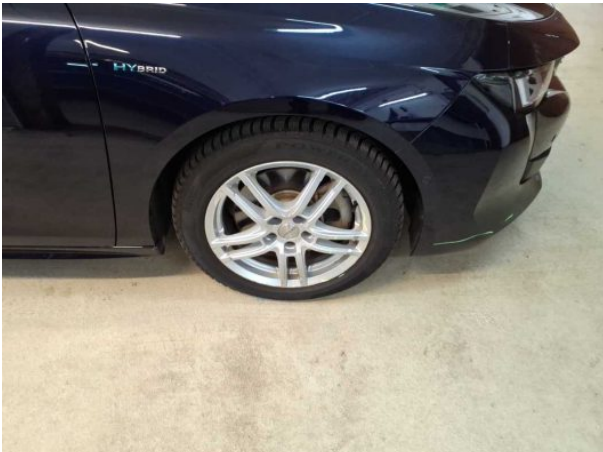
Damage #2: Wheel / tyres: Alloy rim - front right side - Scratched - No deduction

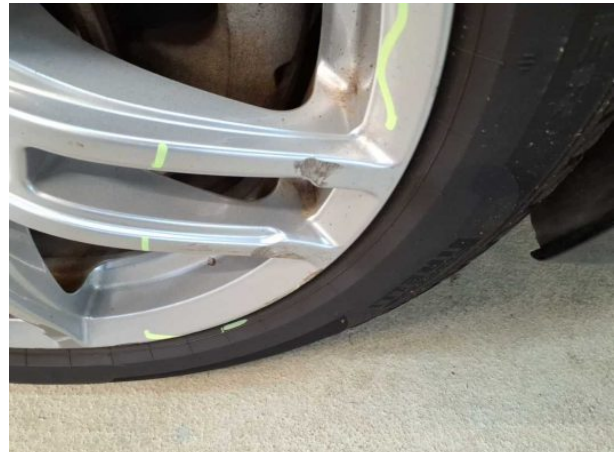
Damage #2: Wheel / tyres: Alloy rim - front right side - Scratched - No deduction

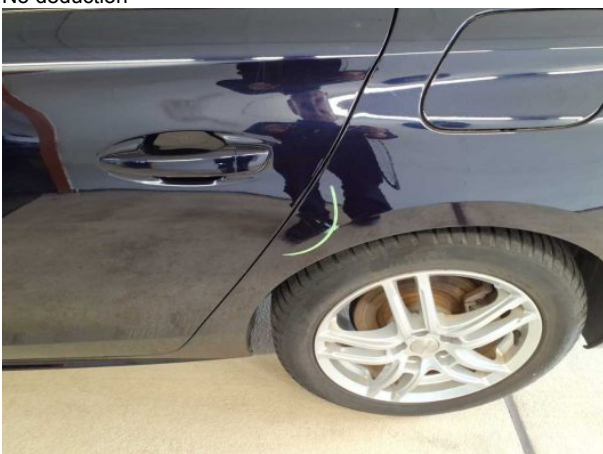
Damage #3: Side panel - rear left side: Side panel - Scratch(es) - Cover / polish

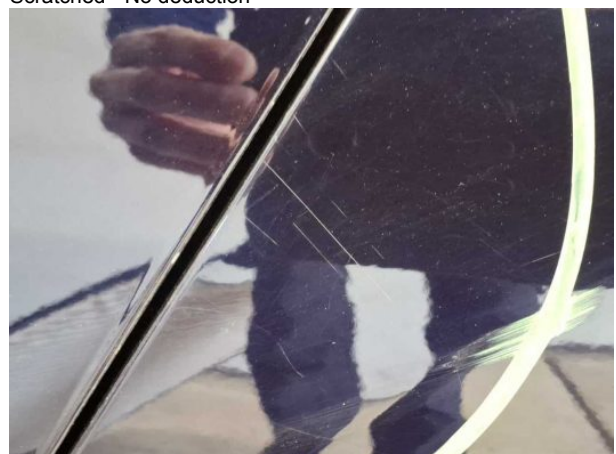
Damage #3: Side panel - rear left side: Side panel - Scratch(...)
- Cover / polish

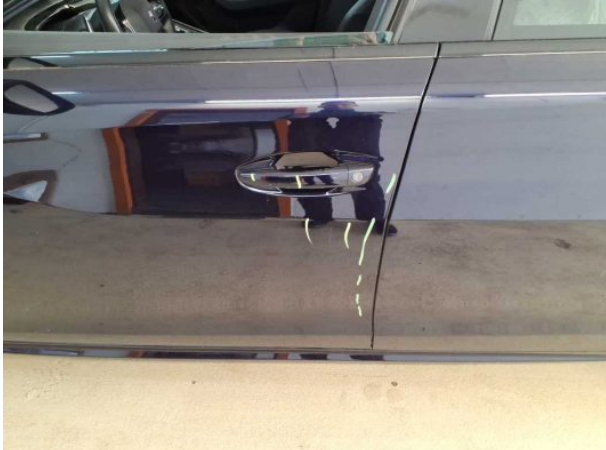
Damage #4: Door - front left side: Door - Scratch(es) - Cover / polish

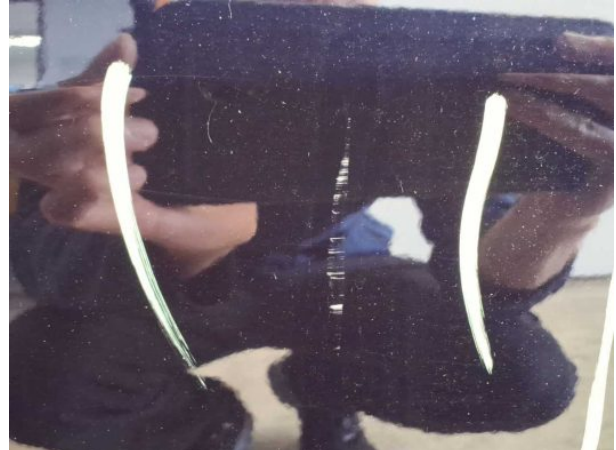
Damage #4: Door - front left side: Door - Scratch(es) - Cover / polish

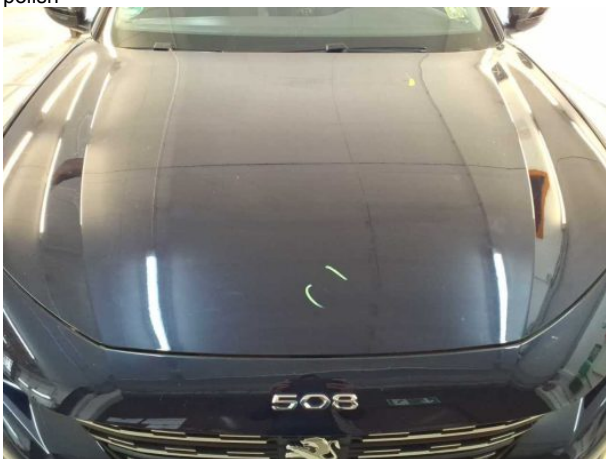
Damage #5: Bonnet: Bonnet - Scratch(es) - Cover / polish

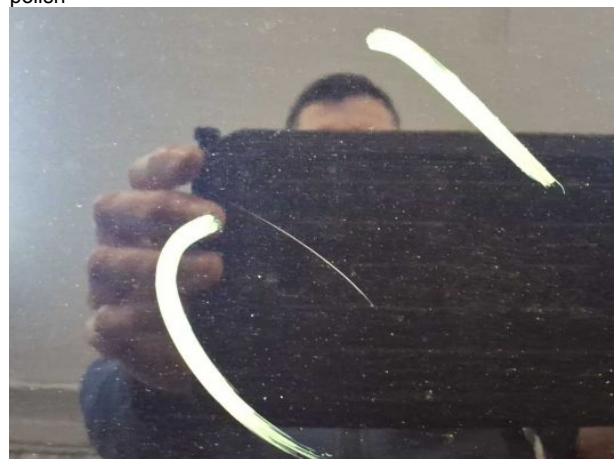
Damage #5: Bonnet: Bonnet - Scratch(es) - Cover / polish

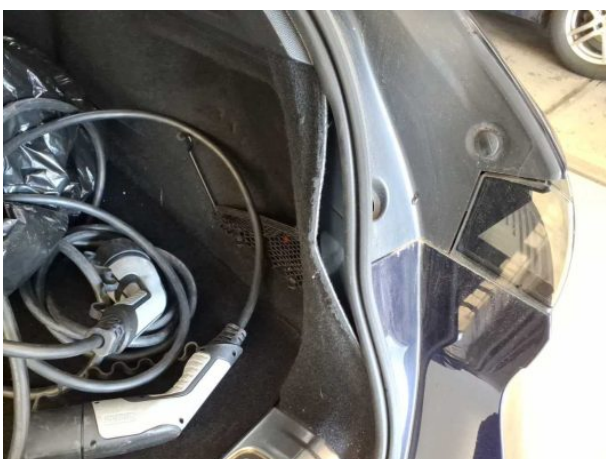
Damage #7: Side panel - rear right side: Interior trim - Malposition - Un- / install

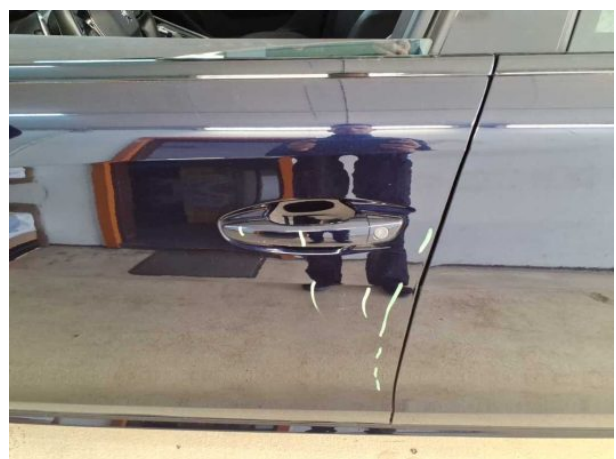
Damage #8: Door - front left side: Door handle - outside - Scratched - Smart repair

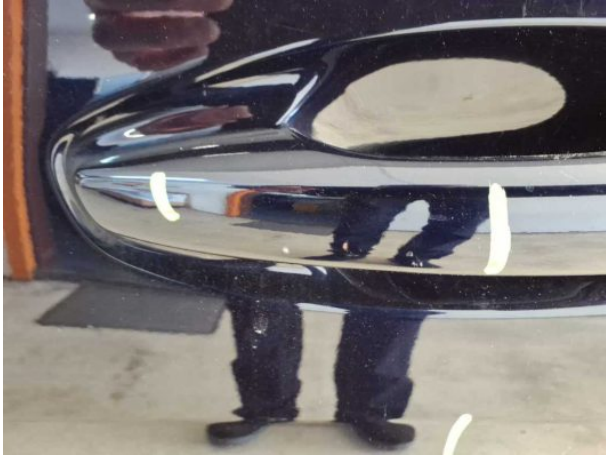
Damage #8: Door - front left side: Door handle - outside - Scratched - Smart repair

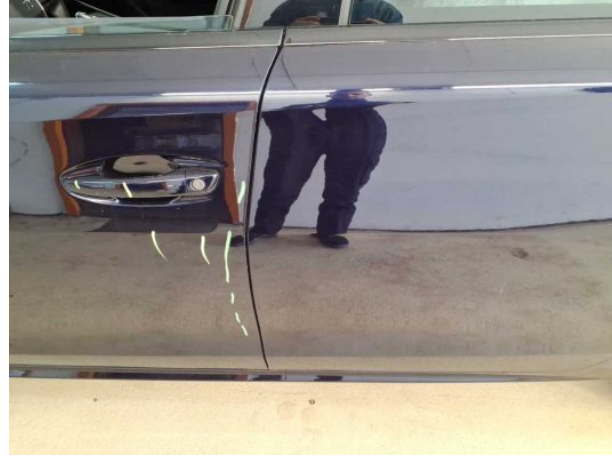
Damage #9: Door - rear left side: Door - Dent / paintcoat damage - Smart repair

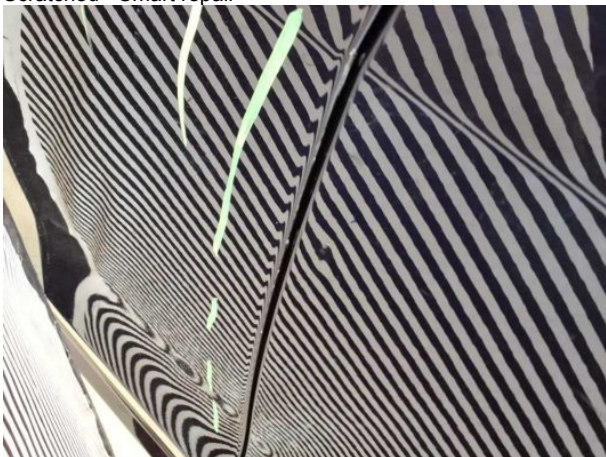
Damage #9: Door - rear left side: Door - Dent / paintcoat damage - Smart repair

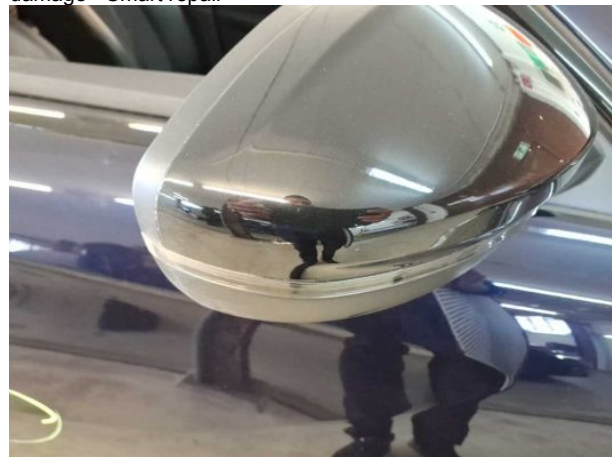
Damage #10: Wing mirror - right side: Cap - Scratched - Smart repair

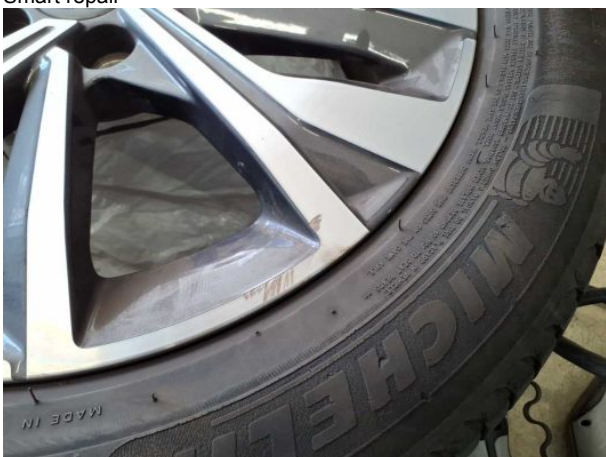
Damage #11: 2nd wheel set: 2 alloy rims - Scratched - Loss in value

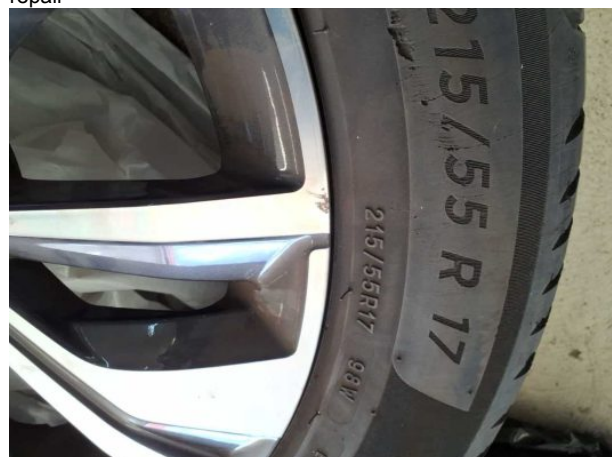
Damage #11: 2nd wheel set: 2 alloy rims - Scratched - Loss in value

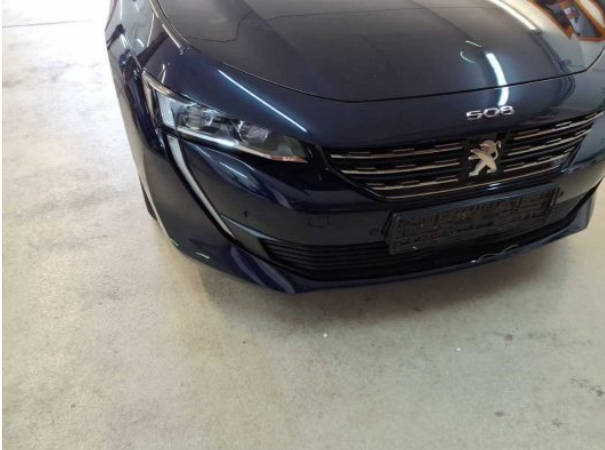
Damage #13: Front bumper: Front bumper - Scratched - Smart repair

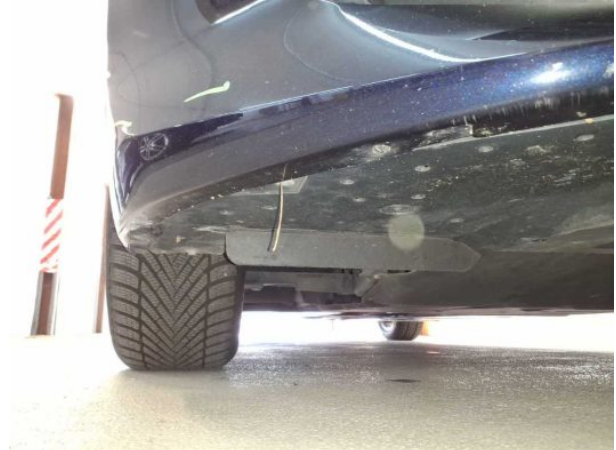
Damage #13: Front bumper: Front bumper - Scratched - Smart repair

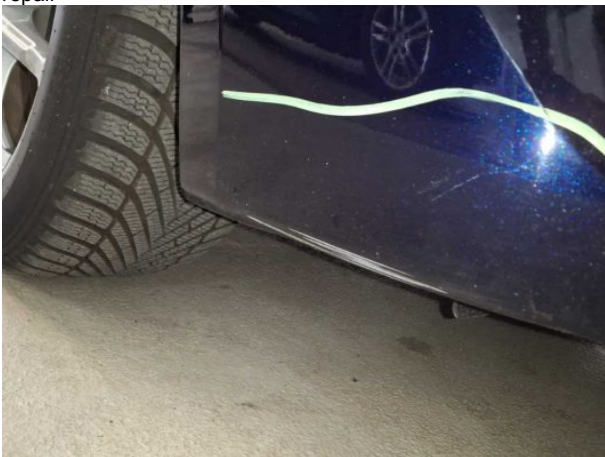
Damage #13: Front bumper: Front bumper - Scratched - Smart repair

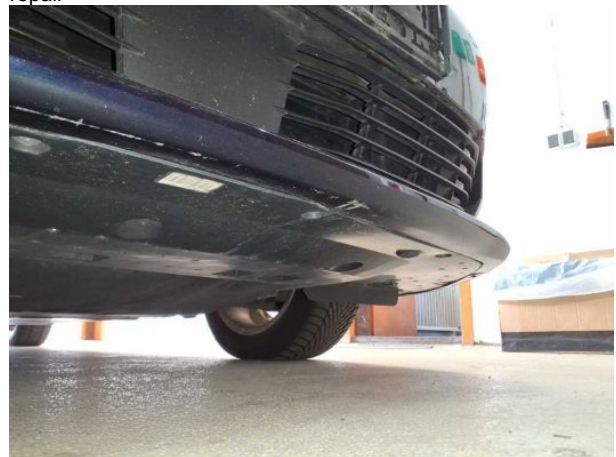
Damage #13: Front bumper: Front bumper - Scratched - Smart repair

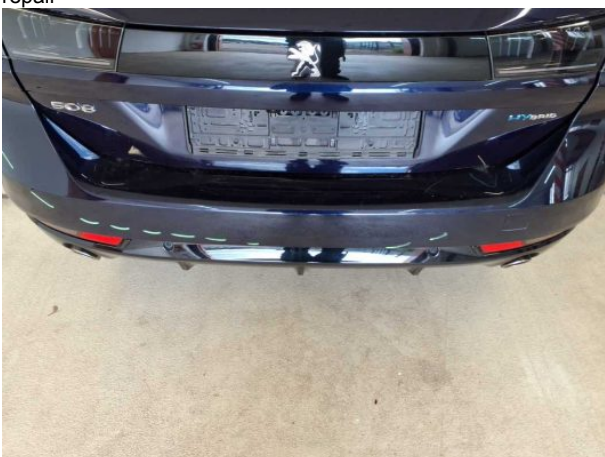
Damage #14: Rear bumper: Rear bumper - Scratched - Repair and paint

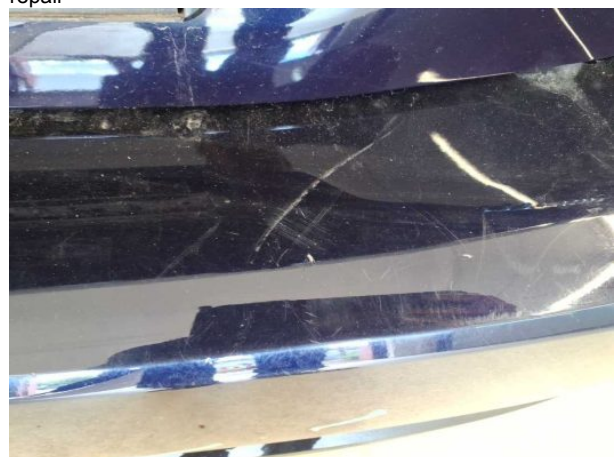
Damage #14: Rear bumper: Rear bumper - Scratched - Repair and paint

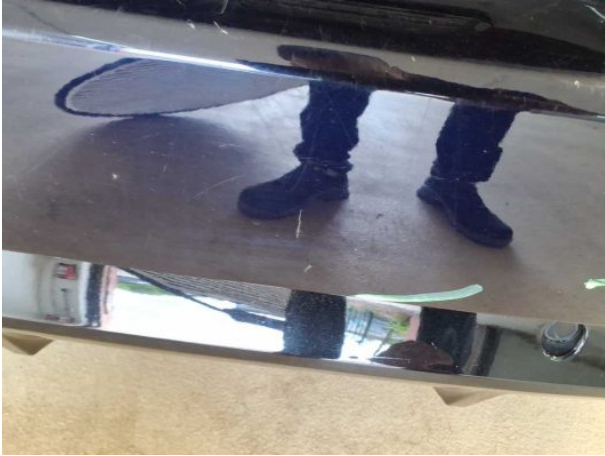
Damage #14: Rear bumper: Rear bumper - Scratched - Repair and paint

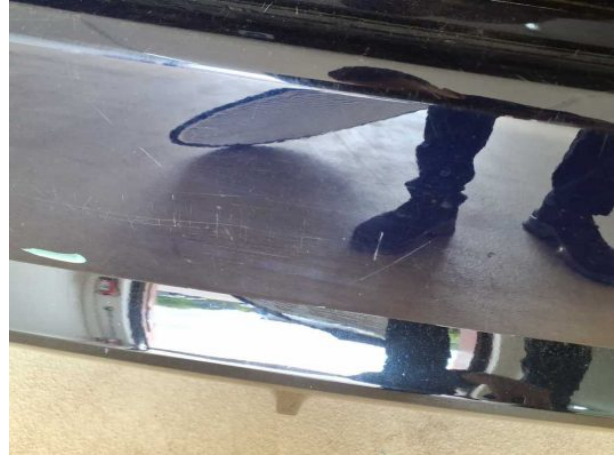
Damage #14: Rear bumper: Rear bumper - Scratched - Repair and paint

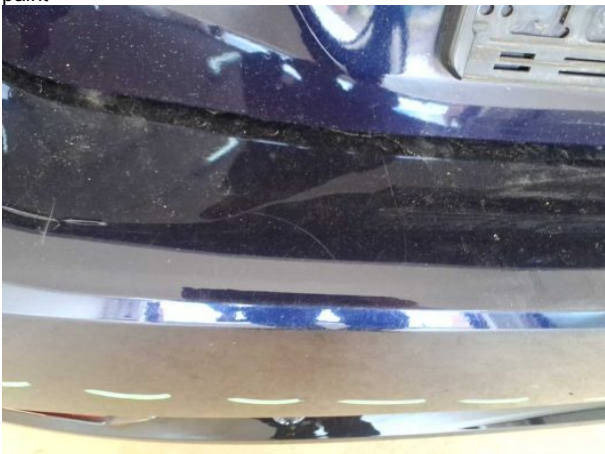
Damage #14: Rear bumper: Rear bumper - Scratched - Repair and paint

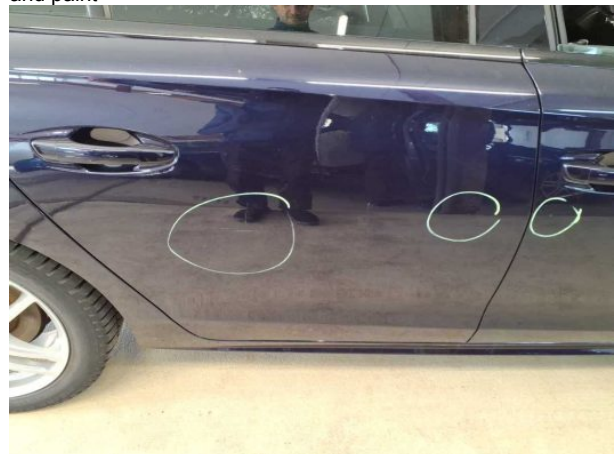
Damage #15: Door - rear right side: Door - Scratched - Repair and paint

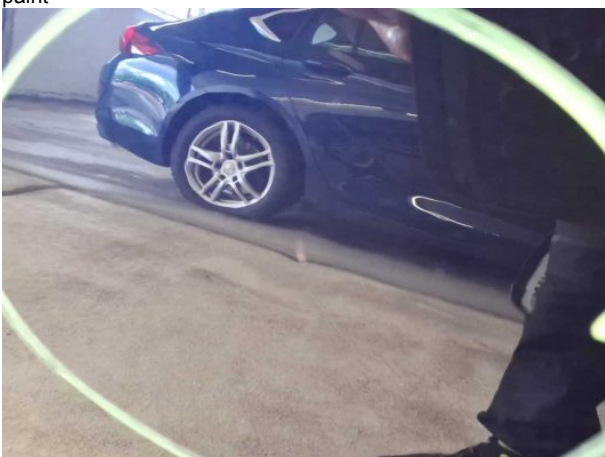
Damage #15: Door - rear right side: Door - Scratched - Repair and paint

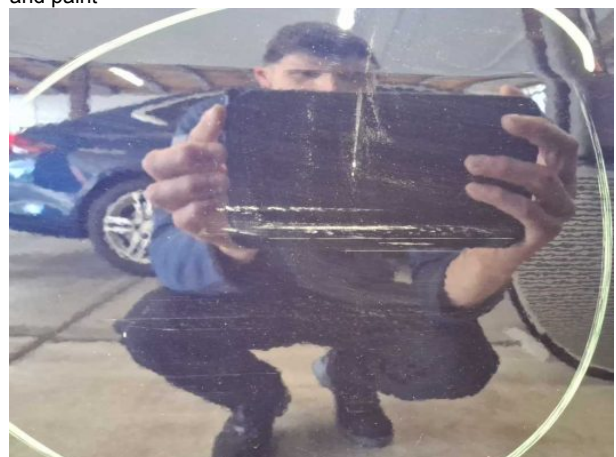
Damage #15: Door - rear right side: Door - Scratched - Repair and paint

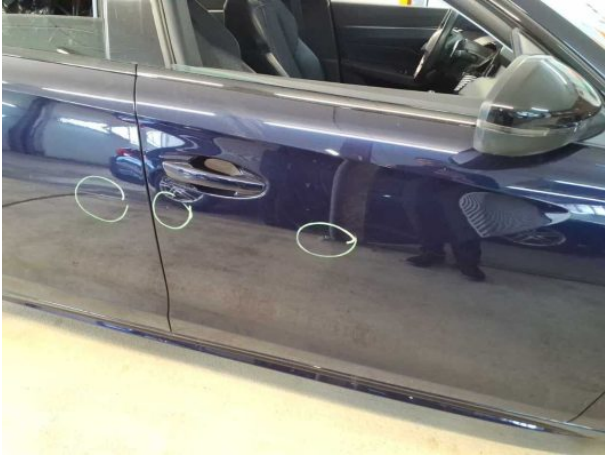
Damage #16: Door - front right side: Door - Dent / paintcoat damage - Repair and paint

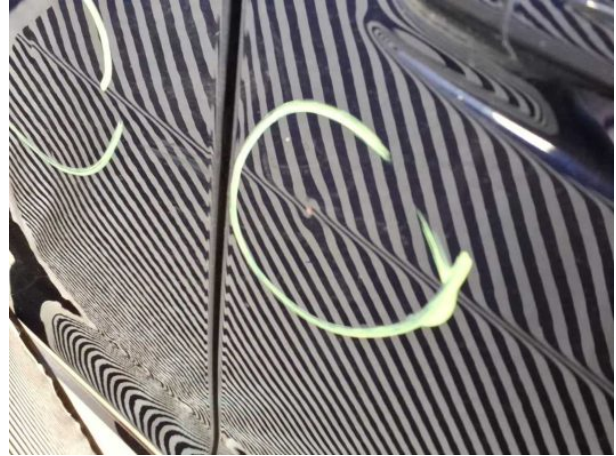
Damage #16: Door - front right side: Door - Dent / paintcoat damage - Repair and paint

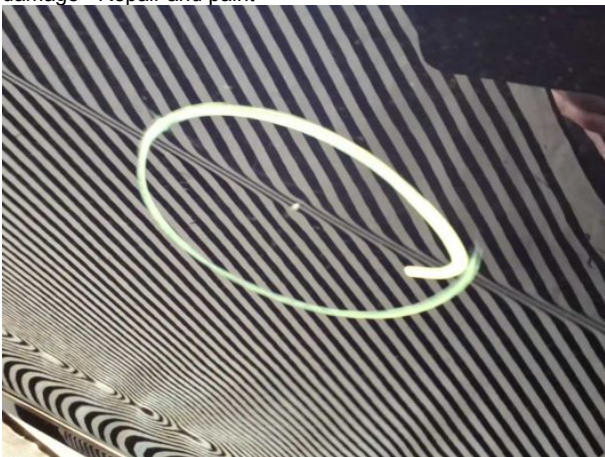
Damage #16: Door - front right side: Door - Dent / paintcoat damage - Repair and paint

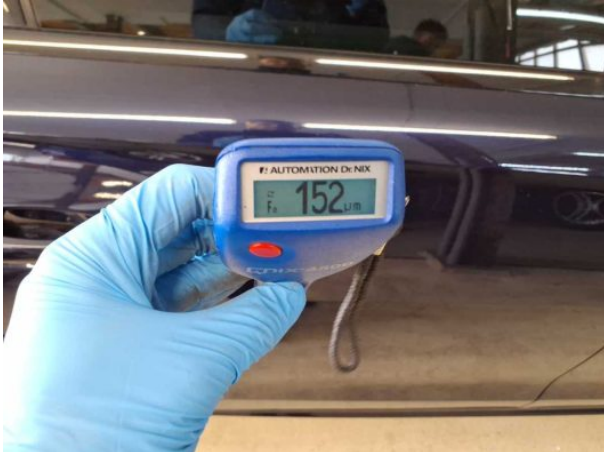
Repainting 1: Mudguard - right side, Side panel - rear right side, Door - rear right side

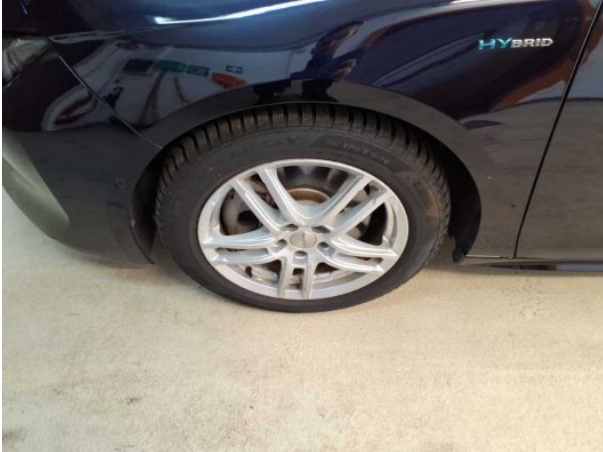
Beschädigung #1: Rad/Reifen: Leichtmetallfelge vorn links - verkratzt / verschürft - kein Abzug

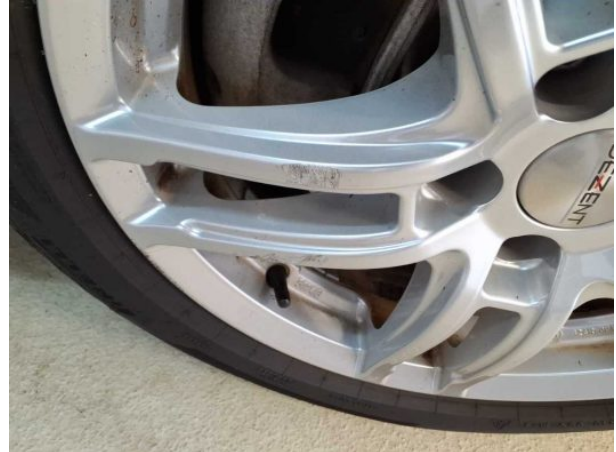
Beschädigung #1: Rad/Reifen: Leichtmetallfelge vorn links - verkratzt / verschürft - kein Abzug

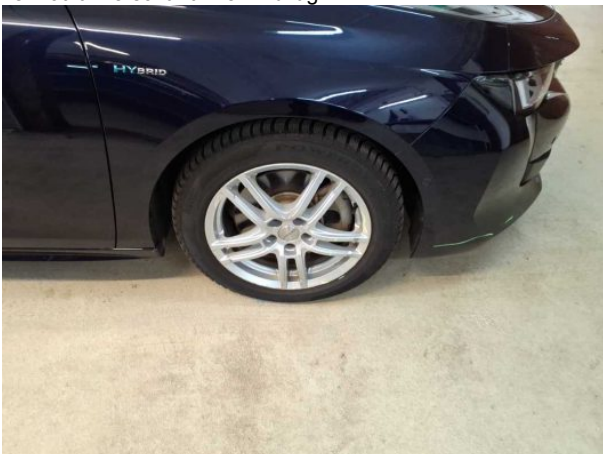
Beschädigung #2: Rad/Reifen: Leichtmetallfelge vorn rechts - verkratzt / verschürft - kein Abzug

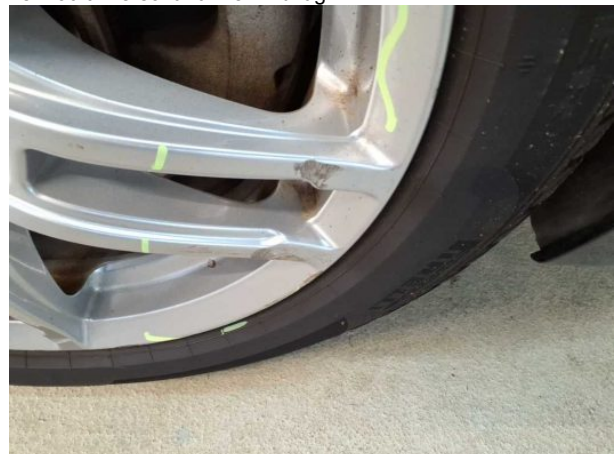
Beschädigung #2: Rad/Reifen: Leichtmetallfelge vorn rechts - verkratzt / verschürft - kein Abzug

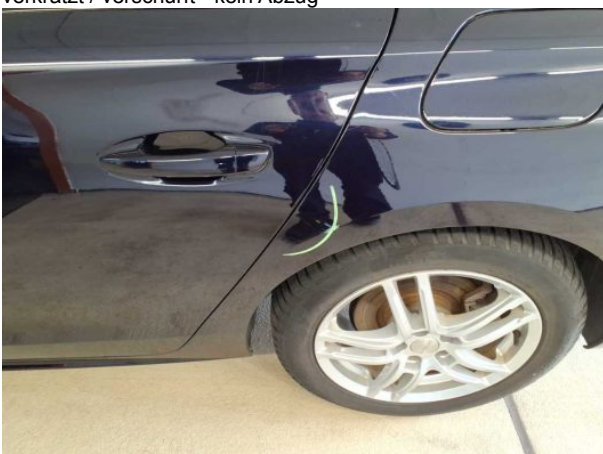
Beschädigung #3: Seitenwand links: Seitenwand - Kratzer - auslegen / polieren

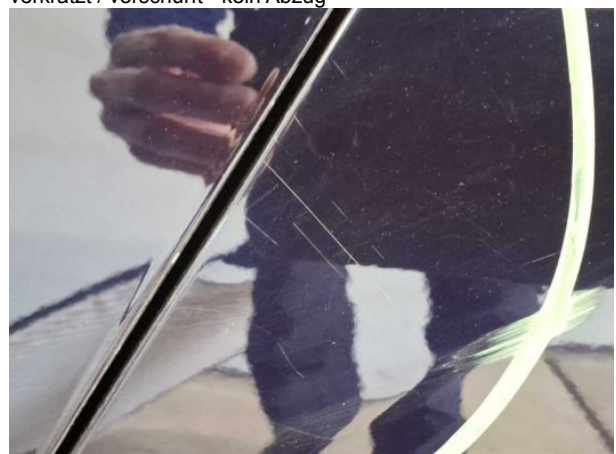
Beschädigung #3: Seitenwand links: Seitenwand - Kratzer - auslegen / polieren

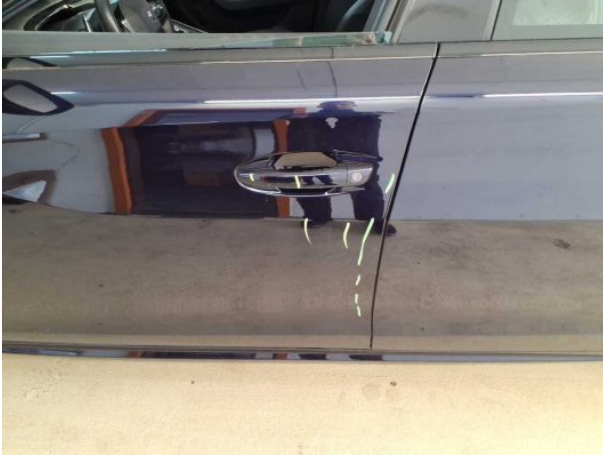
Beschädigung #4: Tür vorn links: Tür - Kratzer - auslegen / polieren

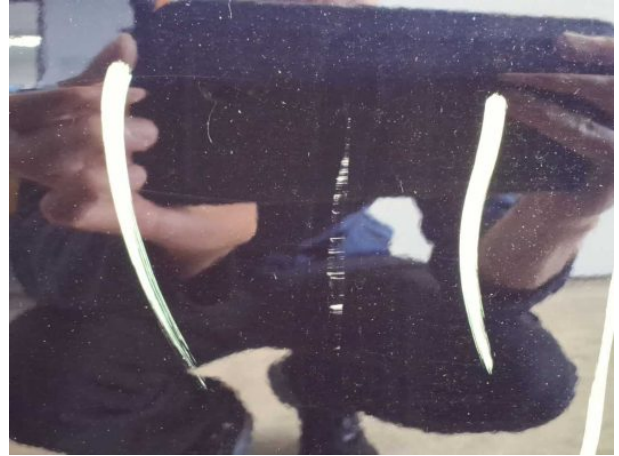
Beschädigung #4: Tür vorn links: Tür - Kratzer - auslegen / polieren

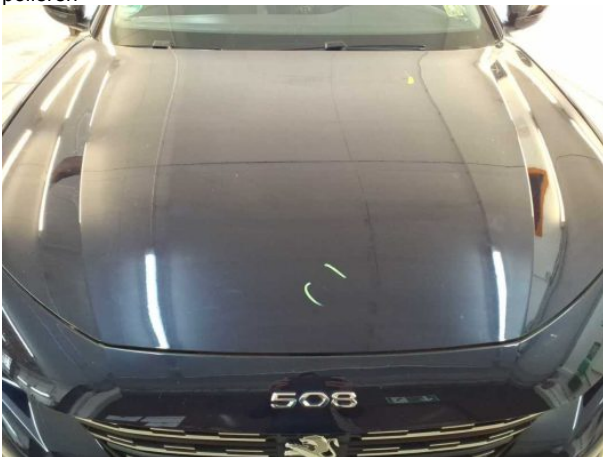
Beschädigung #5: Motorhaube: Motorhaube - Kratzer - auslegen / polieren

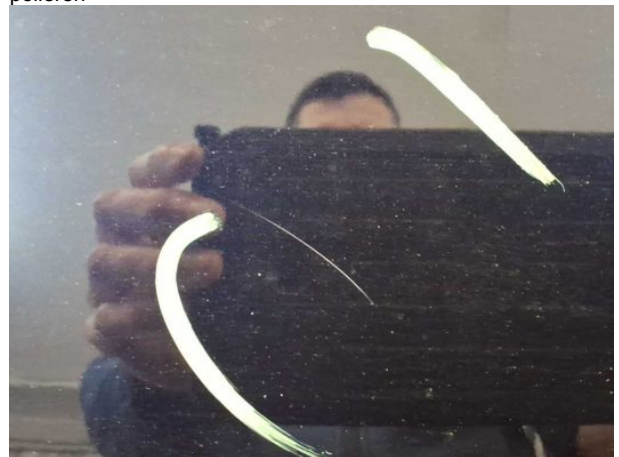
Beschädigung #5: Motorhaube: Motorhaube - Kratzer - auslegen / polieren

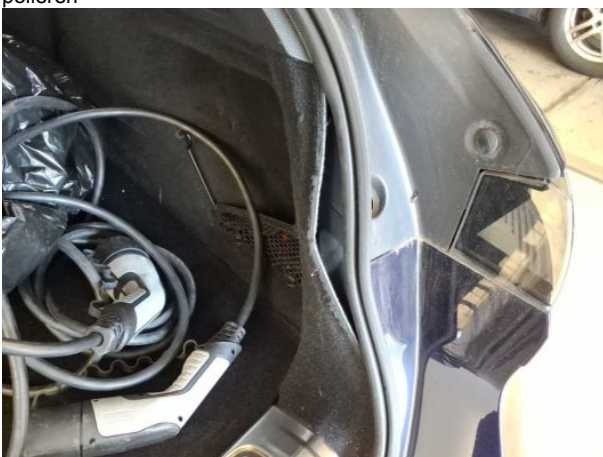
Beschädigung #7: Seitenwand rechts: Innenverkleidung - Fehlstellung - de-/montieren

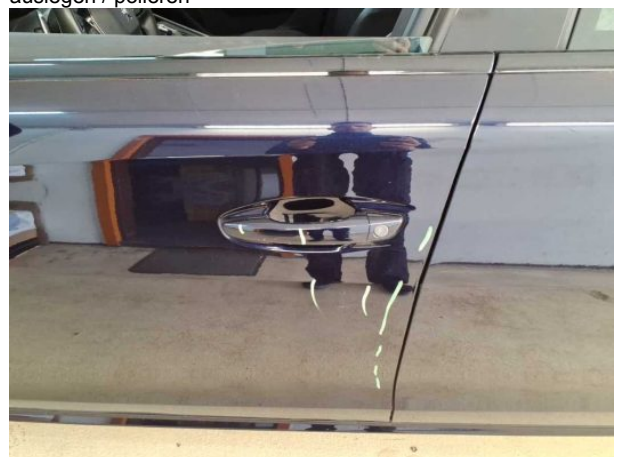
Beschädigung #8: Tür vorn links: Griff außen - verkratzt / verschürft - Smart Repair

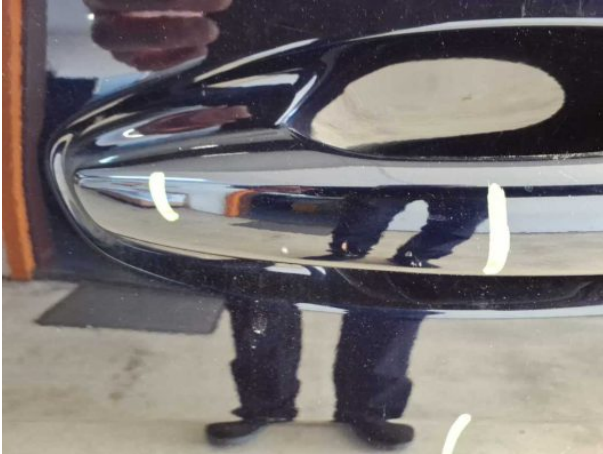
Beschädigung #8: Tür vorn links: Griff außen - verkratzt / verschürft - Smart Repair

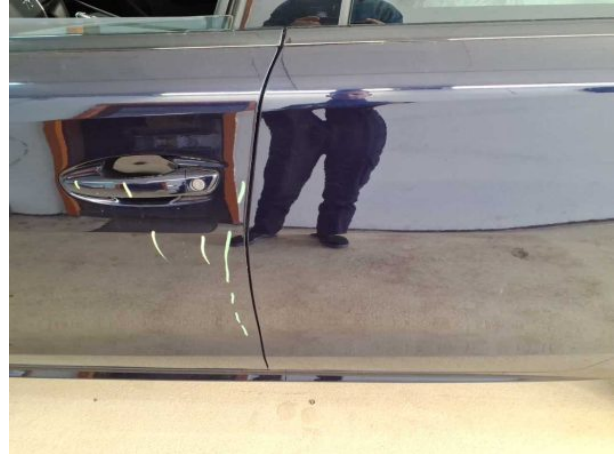
Beschädigung #9: Tür hinten links: Tür - Delle / Lackschade...
Smart Repair

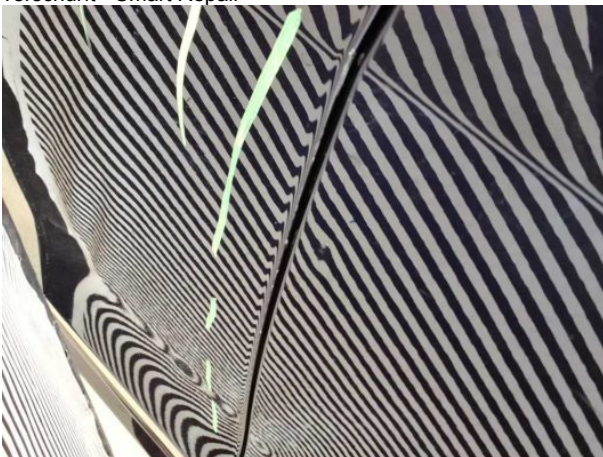
Beschädigung #9: Tür hinten links: Tür - Delle / Lackschaden -
Smart Repair

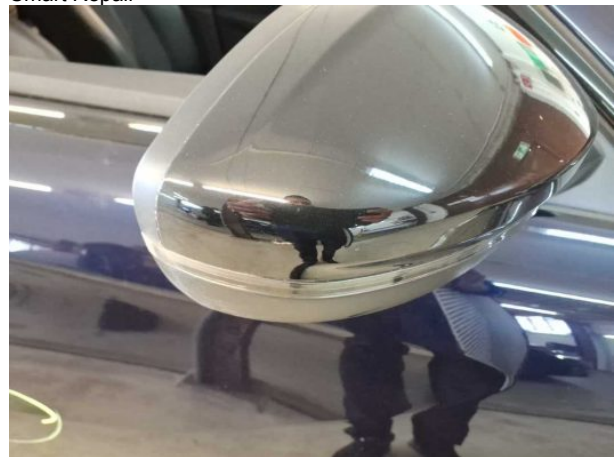
Beschädigung #10: Außenspiegel rechts: Abdeckkappe -
verkratzt / verschürft - Smart Repair

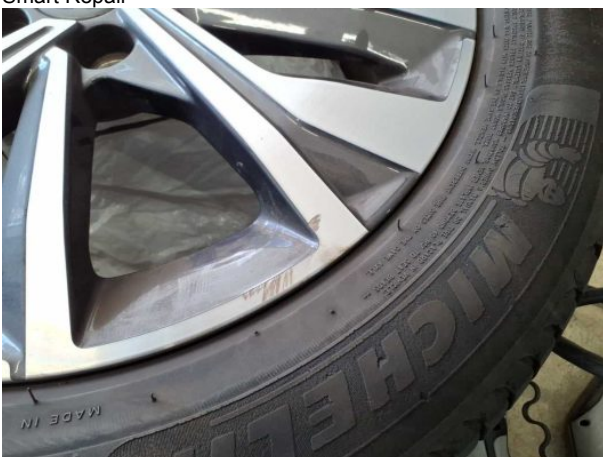
Beschädigung #11: 2.Radsatz: 2 Leichtmetallfelgen - verkratzt /
verschürft - Wertminderung

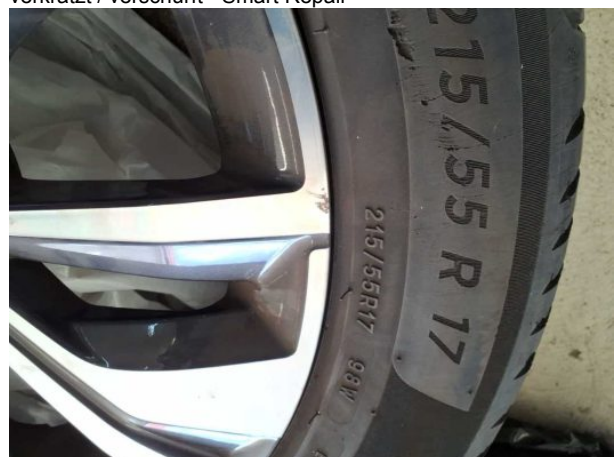
Beschädigung #11: 2.Radsatz: 2 Leichtmetallfelgen -
verkratzt / verschürft - Wertminderung

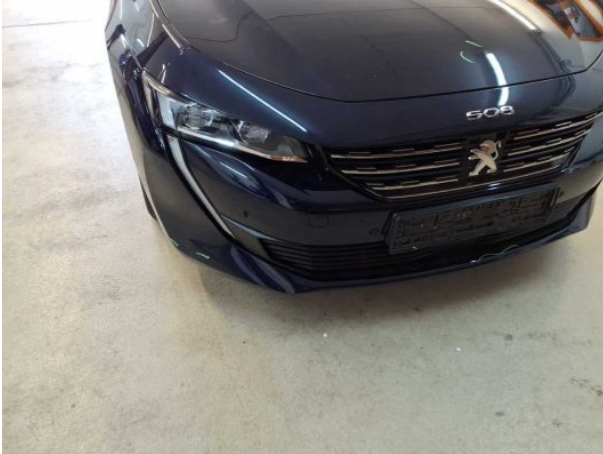
Beschädigung #13: Stossfänger vorn: Stossfänger vorn - verkratzt / verschürft - Smart Repair

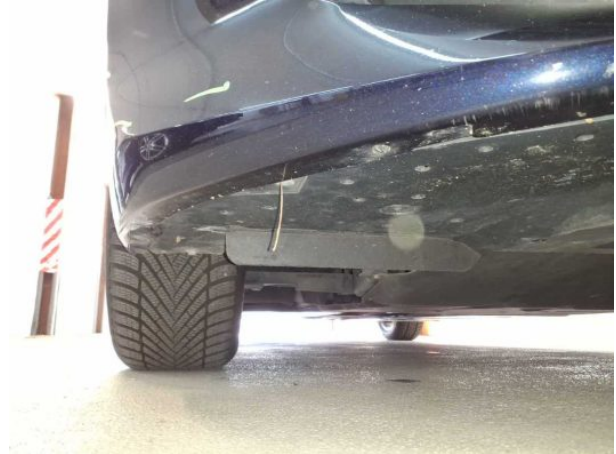
Beschädigung #13: Stossfänger vorn: Stossfänger vorn - verkratzt / verschürft - Smart Repair

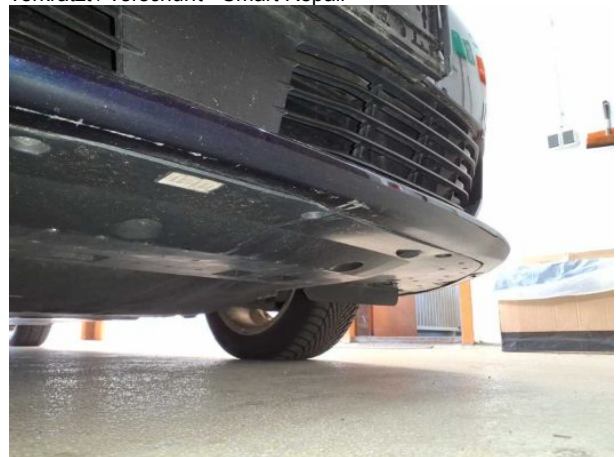
Beschädigung #13: Stossfänger vorn: Stossfänger vorn - verkratzt / verschürft - Smart Repair

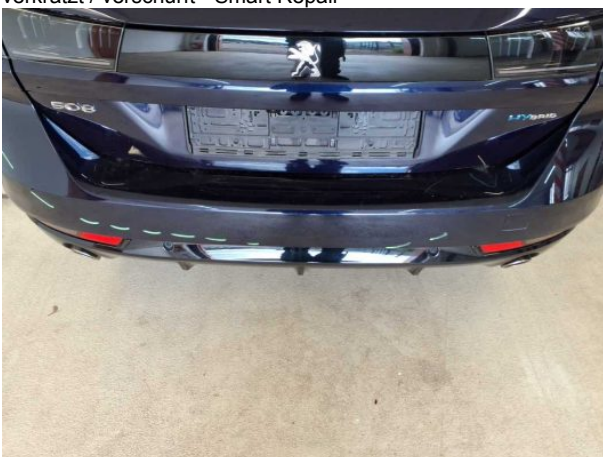
Beschädigung #14: Stossfänger hinten: Stossfänger hinten - verkratzt / verschürft - instandsetzen und lackieren

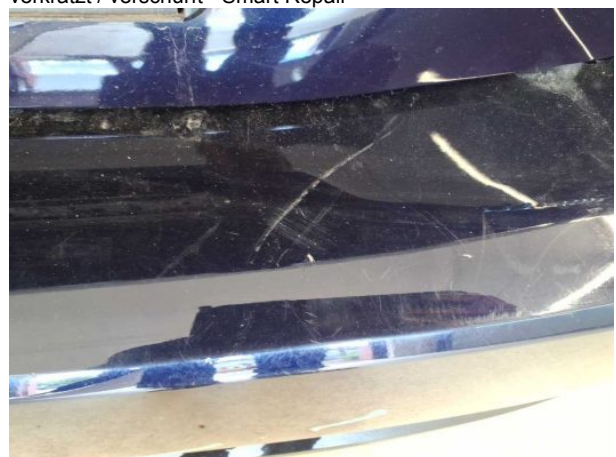
Beschädigung #14: Stossfänger hinten: Stossfänger hinten - verkratzt / verschürft - instandsetzen und lackieren

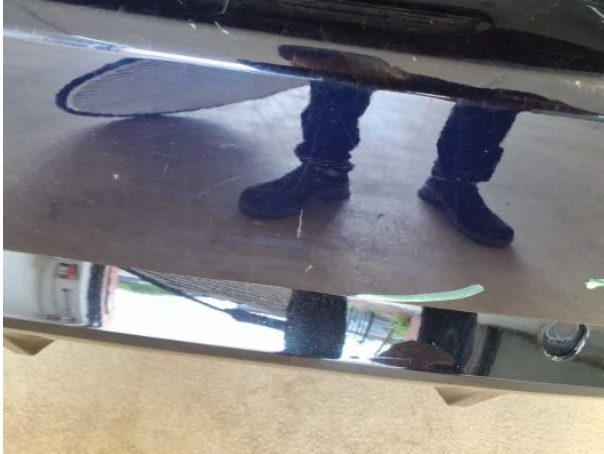
Beschädigung #14: Stossfänger hinten: Stossfänger hinten - verkratzt / verschürft - instandsetzen und lackieren

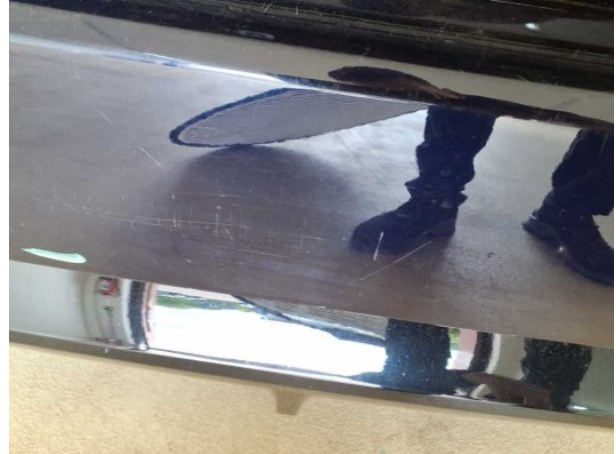
Beschädigung #14: Stossfänger hinten: Stossfänger hinten - verkratzt / verschürft - instandsetzen und lackieren

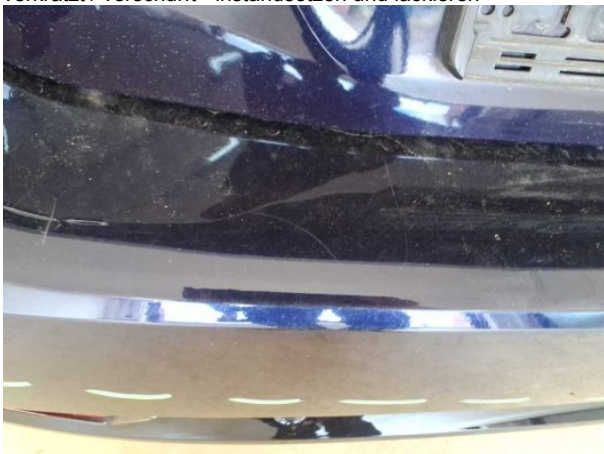
Beschädigung #14: Stossfänger hinten: Stossfänger hinten - verkratzt / verschürft - instandsetzen und lackieren

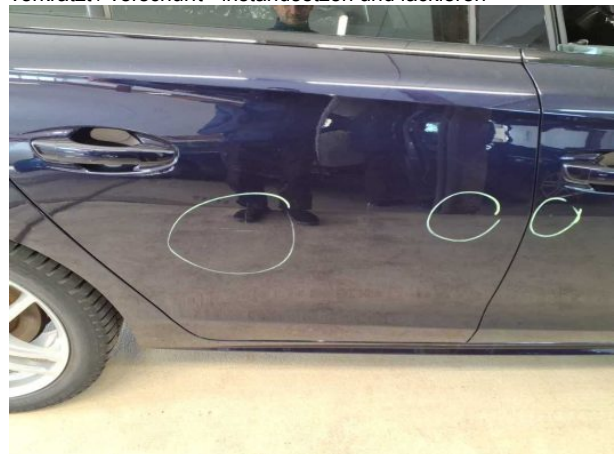
Beschädigung #15: Tür hinten rechts: Tür - verkratzt / verschürft - instandsetzen und lackieren

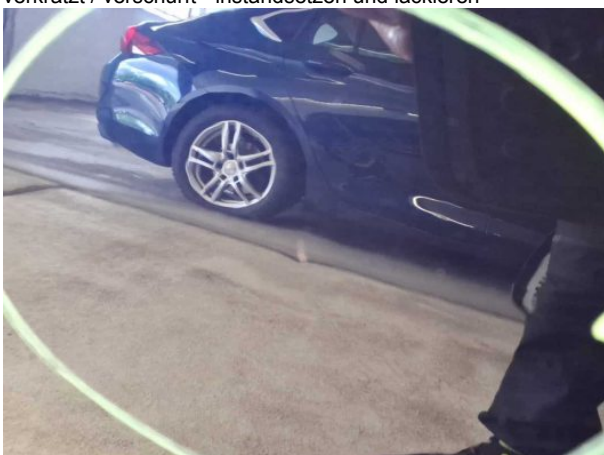
Beschädigung #15: Tür hinten rechts: Tür - verkratzt / verschürft - instandsetzen und lackieren

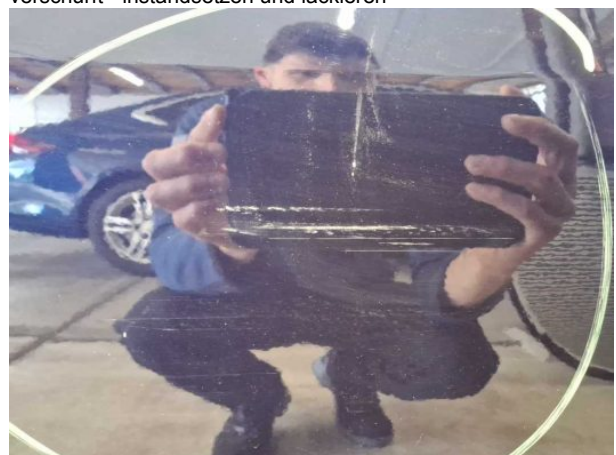
Beschädigung #15: Tür hinten rechts: Tür - verkratzt / verschürft - instandsetzen und lackieren

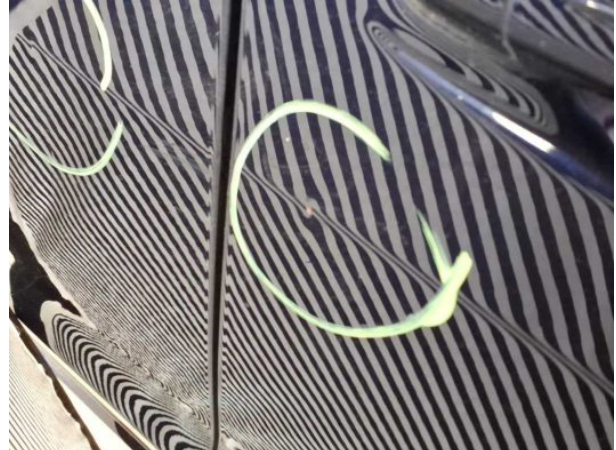
Beschädigung #16: Tür vorn rechts: Tür - Delle / Lackschaden - instandsetzen und lackieren

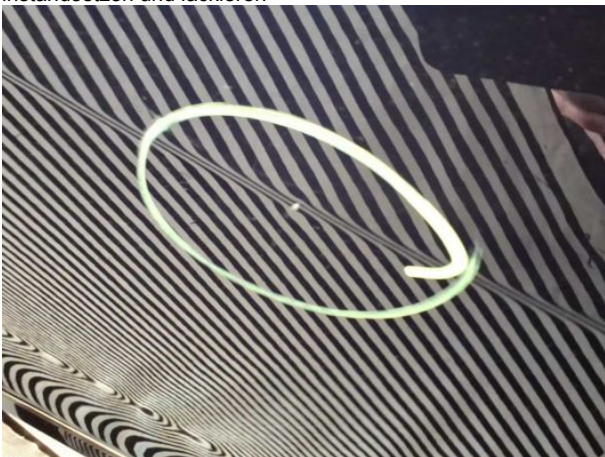
Beschädigung #16: Tür vorn rechts: Tür - Delle / Lackschaden - instandsetzen und lackieren

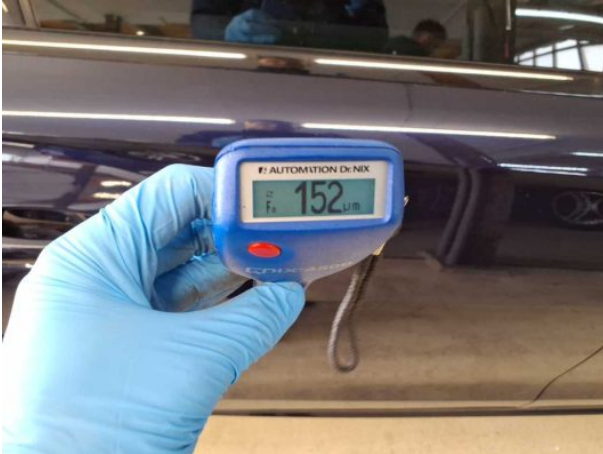
Nachlackierung 1: Kotflügel rechts, Seitenwand rechts, Tür hinten rechts
