Halter		Besichtigungszustand	ausreichend
Kennzeichen		Laufleistung (abgelesen)	87.745 km
Hersteller	BMW	Restlauf bis Service	13.000 km
Typ/Modell	330e	HU (Bericht lag vor)	07/2027
Fahrgestellnummer	WBA6N31090FN09395	Leistung / Hubraum	135 kW / 1.998 ccm
Erstzulassung	10.06.2022	Polster/Farbe	/
Letzte Wartung	07/2025, 69.078 km	Lackierung	
Kraftstoffart	Hybr.B/E ext.aufI	Getriebe	Automatik

Zustandsbericht

TÜV SÜD Auto Service GmbH
Römeräcker 1
76351 Linkenheim - Hochstetten

Inspection date: 17 Jun 2026
Protocol number: 46007457
Delivery date: 17 Jun 2026

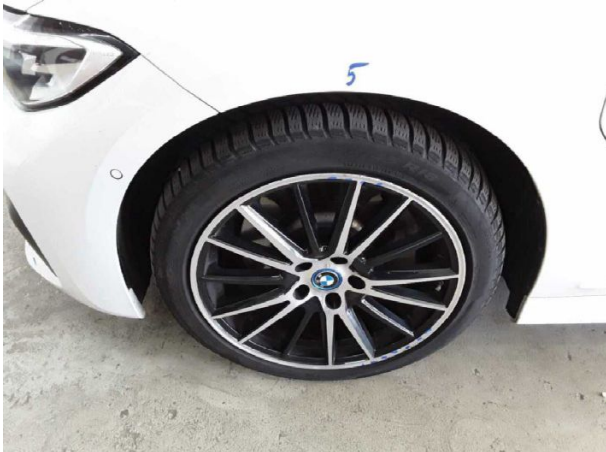
Beschädigung #1: Rad/Reifen: Leichtmetallfelge vorn links - verkratzt / verschürft - kein Abzug

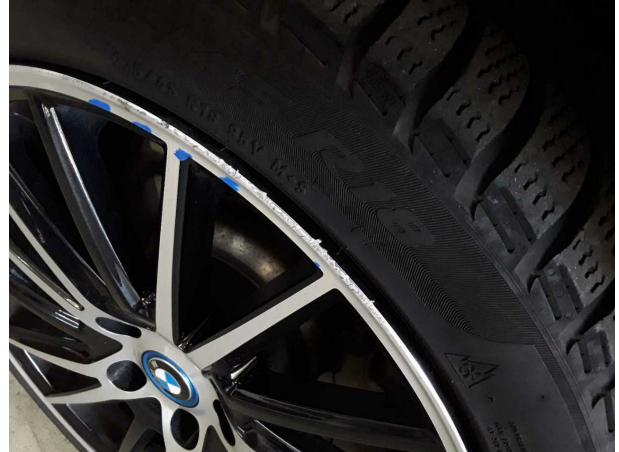
Beschädigung #1: Rad/Reifen: Leichtmetallfelge vorn links - verkratzt / verschürft - kein Abzug

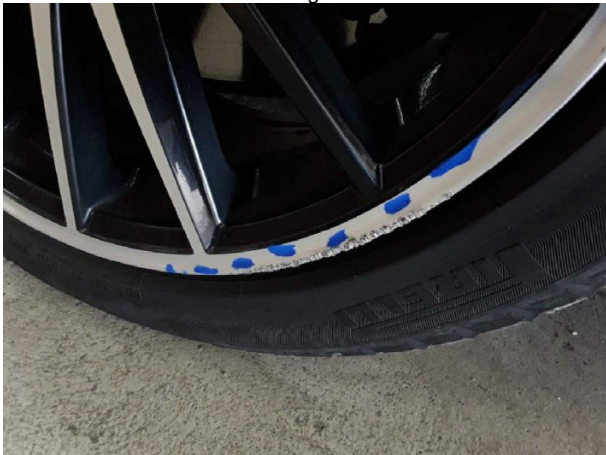
Beschädigung #1: Rad/Reifen: Leichtmetallfelge vorn links - verkratzt / verschürft - kein Abzug

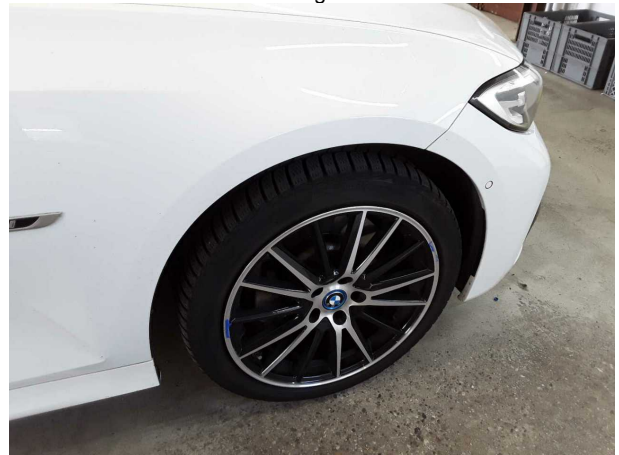
Beschädigung #2: Rad/Reifen: Leichtmetallfelge vorn rechts - verkratzt / verschürft - kein Abzug

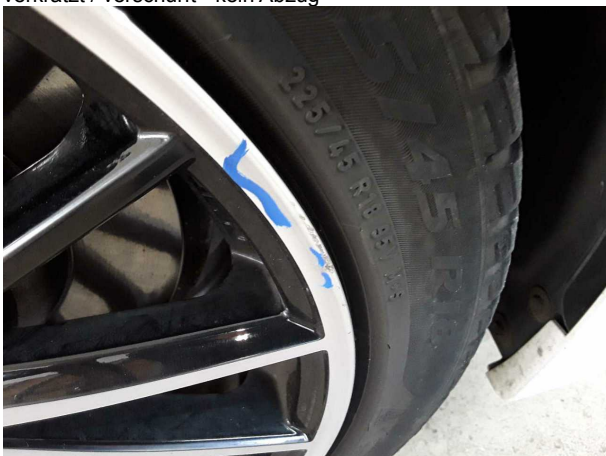
Beschädigung #2: Rad/Reifen: Leichtmetallfelge vorn rechts - verkratzt / verschürft - kein Abzug

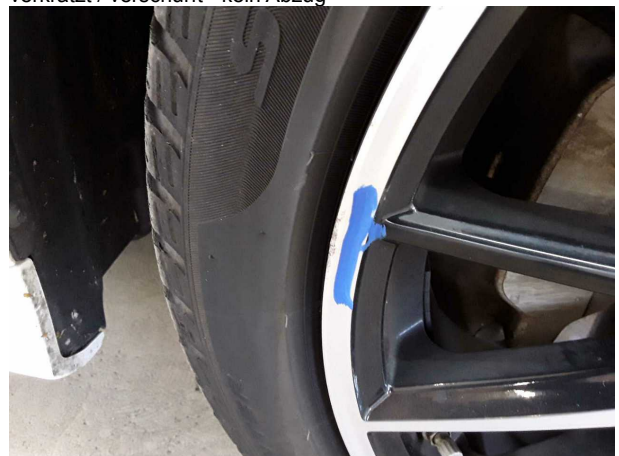
Beschädigung #2: Rad/Reifen: Leichtmetallfelge vorn rechts - verkratzt / verschürft - kein Abzug

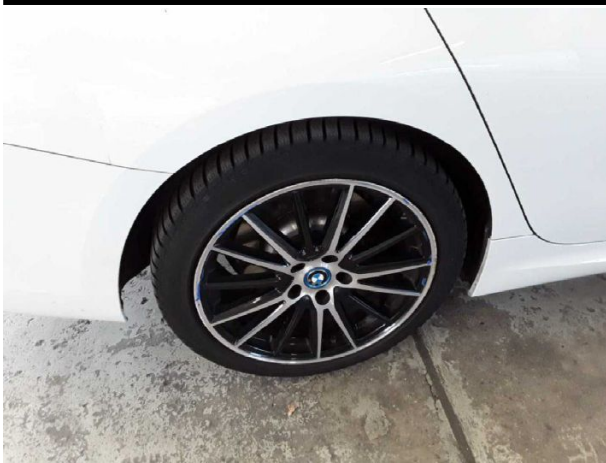
Beschädigung #3: Rad/Reifen: Leichtmetallfelge hinten rechts - verkratzt / verschürft - kein Abzug

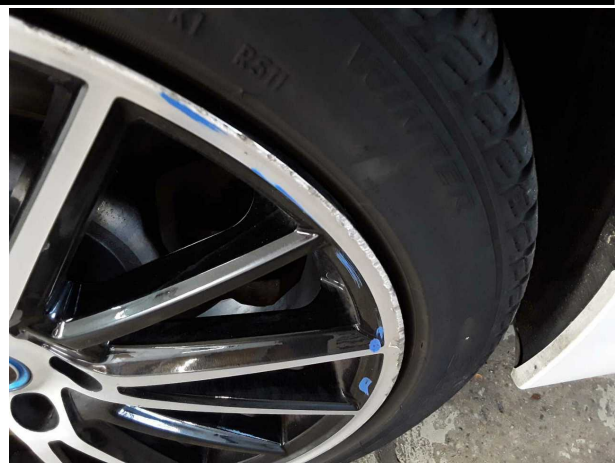
Beschädigung #3: Rad/Reifen: Leichtmetallfelge hinten rechts - verkratzt / verschürft - kein Abzug

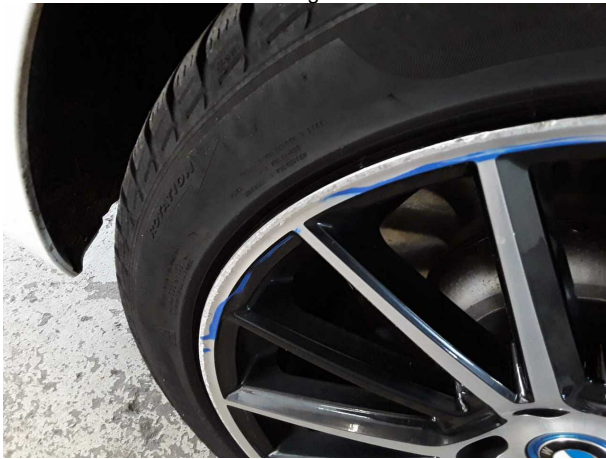
Beschädigung #3: Rad/Reifen: Leichtmetallfelge hinten rechts - verkratzt / verschürft - kein Abzug

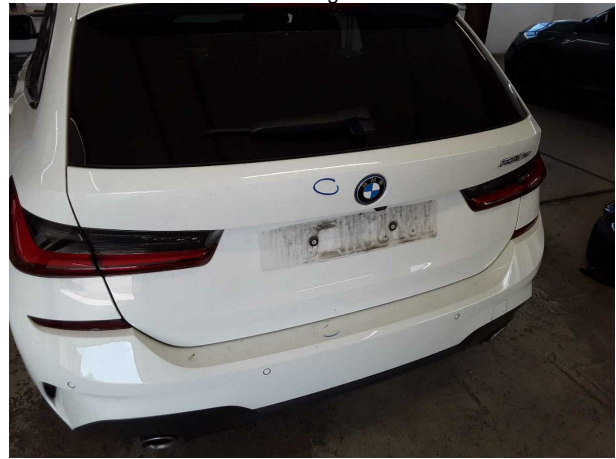
Beschädigung #4: Heckklappe/-tür: Heckklappe - Delle(n) - sanft instandsetzen

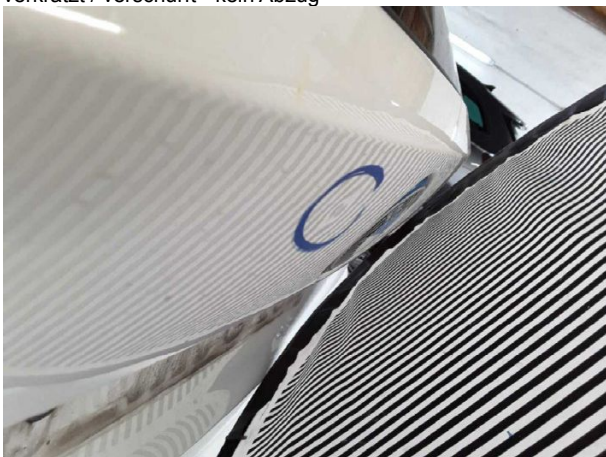
Beschädigung #4: Heckklappe/-tür: Heckklappe - Delle(n) - sanft instandsetzen

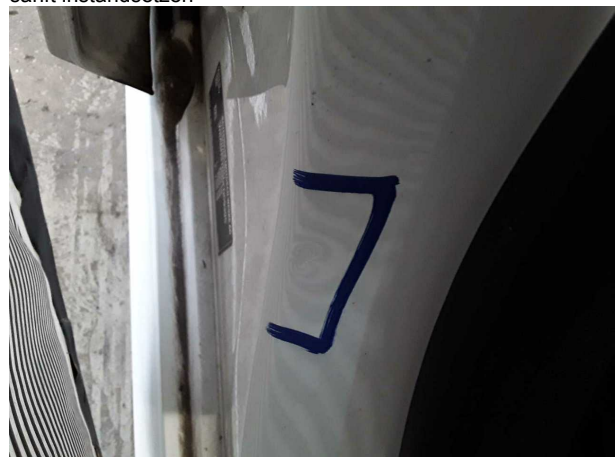
Beschädigung #5: Schweller rechts: Einstieg - Delle(n) - sanft instandsetzen

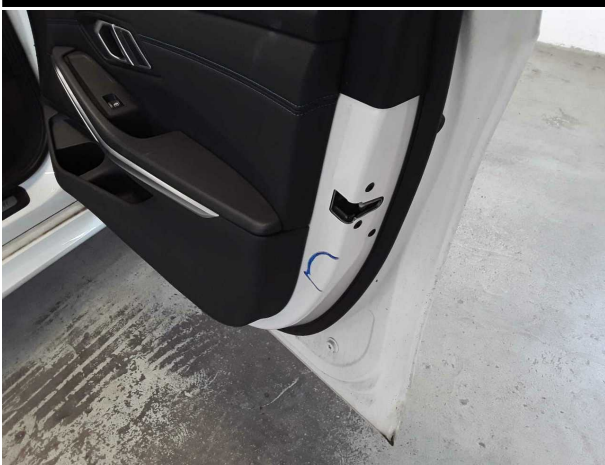
Beschädigung #6: Tür vorn rechts: Tür - Delle(n) - sanft instandsetzen

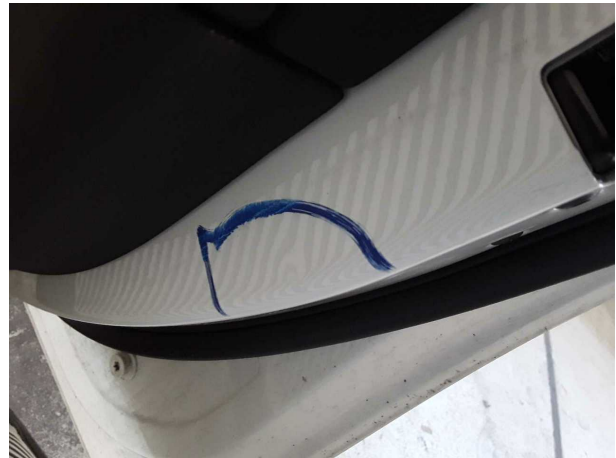
Beschädigung #6: Tür vorn rechts: Tür - Delle(n) - sanft instandsetzen

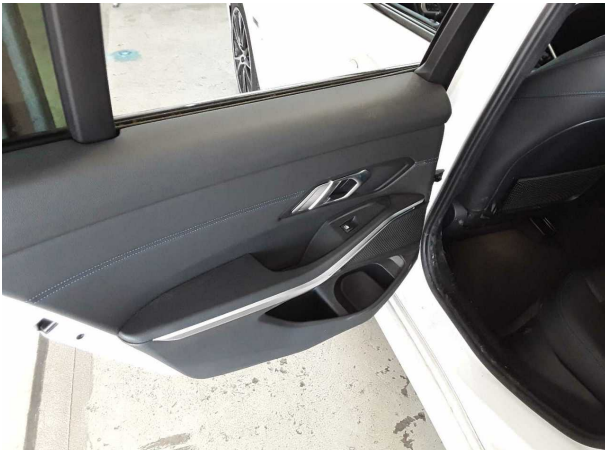
Beschädigung #7: Verkleidungen/Abdeckungen: Türverkleidung hinten links - beschädigt - erneuern

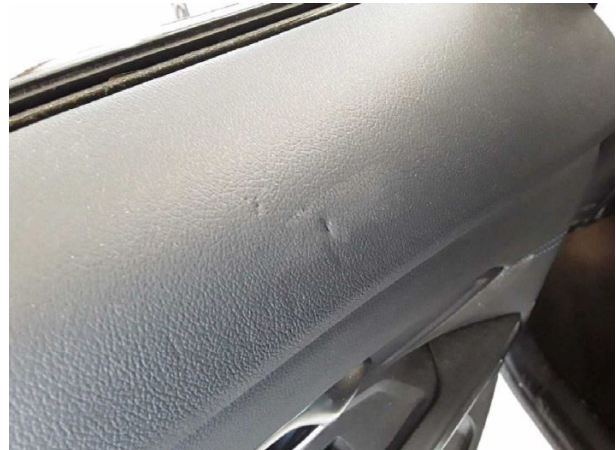
Beschädigung #7: Verkleidungen/Abdeckungen: Türverkleidung hinten links - beschädigt - erneuern

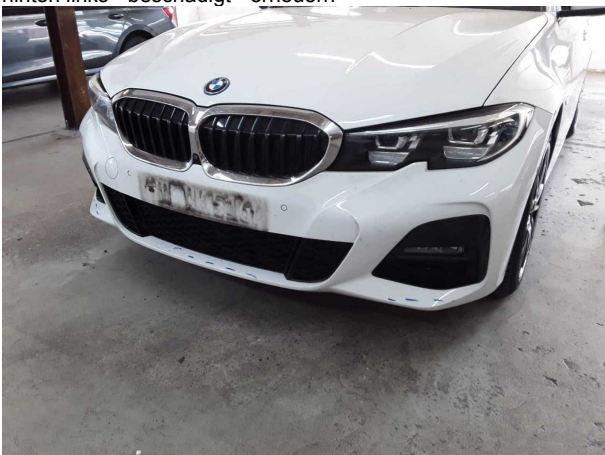
Beschädigung #8: Stossfänger vorn: Stossfänger vorn - verkratzt / verschürft - instandsetzen und lackieren

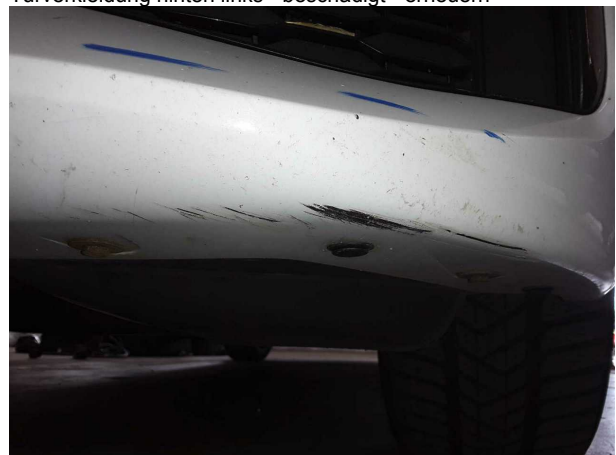
Beschädigung #8: Stossfänger vorn: Stossfänger vorn - verkratzt / verschürft - instandsetzen und lackieren

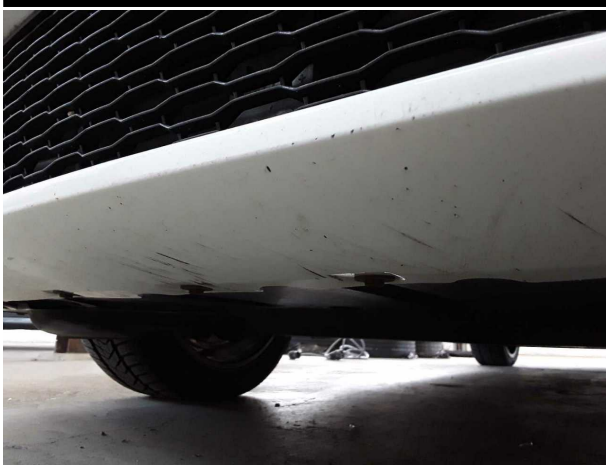
Beschädigung #8: Stossfänger vorn: Stossfänger vorn - verkratzt / verschürft - instandsetzen und lackieren

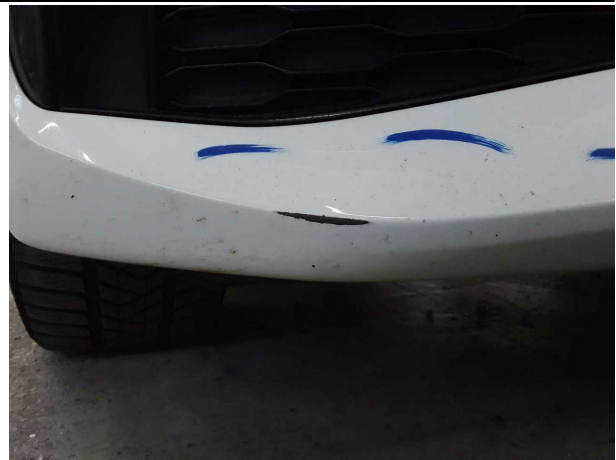
Beschädigung #8: Stossfänger vorn: Stossfänger vorn - verkratzt / verschürft - instandsetzen und lackieren

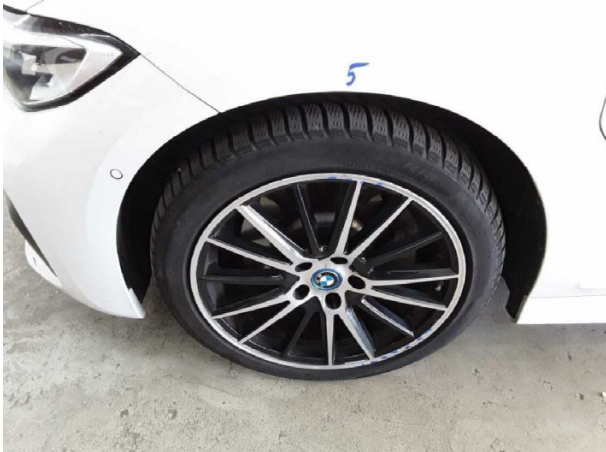
Damage #1: Wheel / tyres: Alloy rim - front left side - Scratched - No deduction

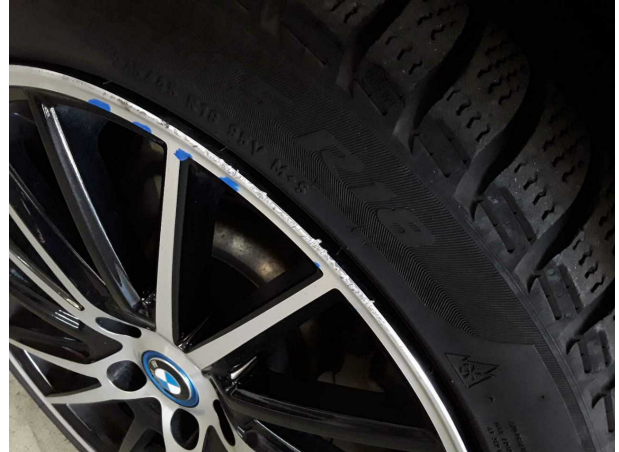
Damage #1: Wheel / tyres: Alloy rim - front left side - Scratched - No deduction

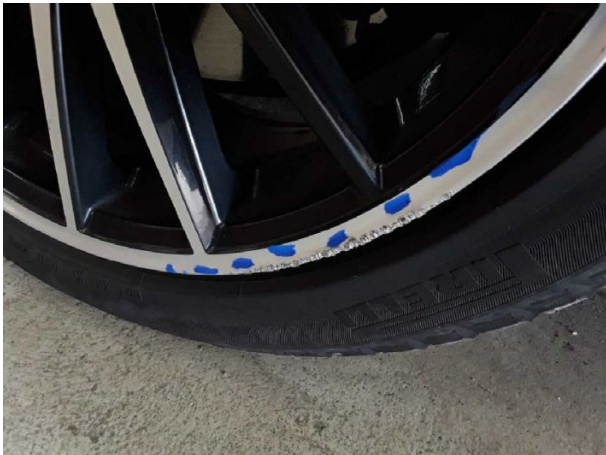
Damage #1: Wheel / tyres: Alloy rim - front left side - Scratched - No deduction

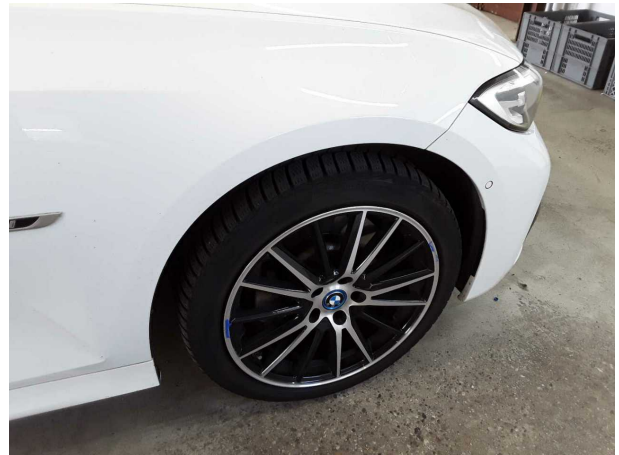
Damage #2: Wheel / tyres: Alloy rim - front right side - Scratched - No deduction

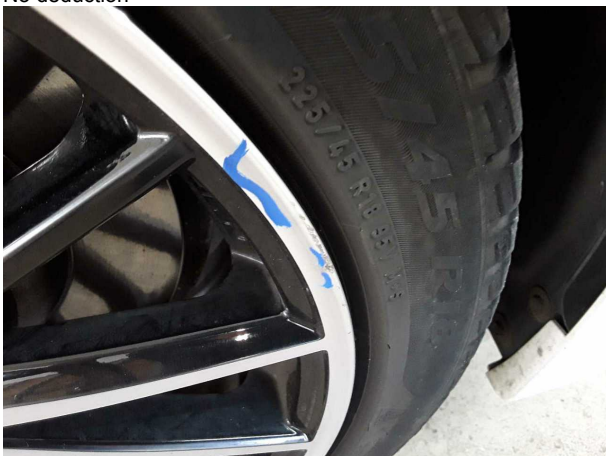
Damage #2: Wheel / tyres: Alloy rim - front right side - Scratched - No deduction

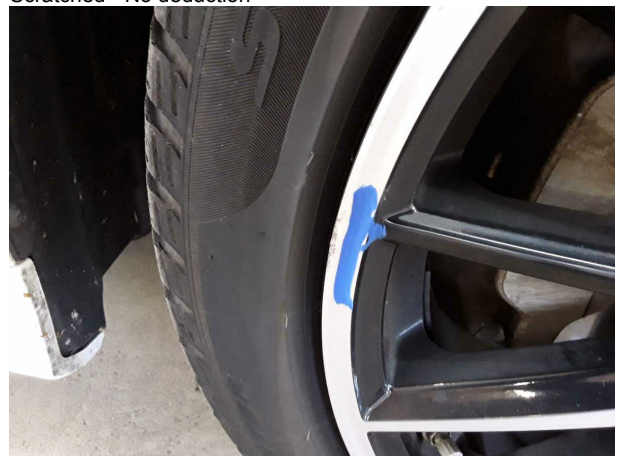
Damage #2: Wheel / tyres: Alloy rim - front right side - Scratched - No deduction

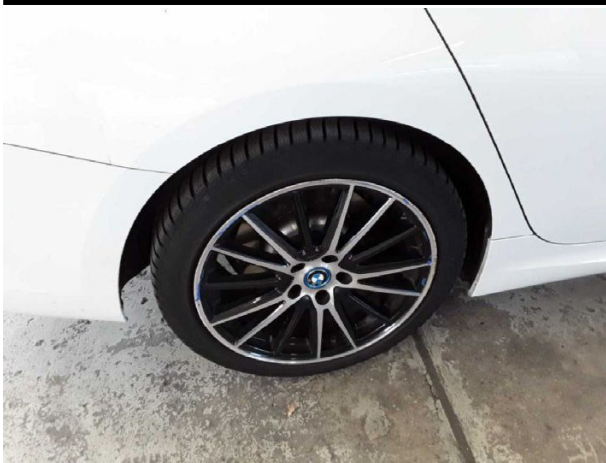
Damage #3: Wheel / tyres: Alloy rim - rear right side - Scratched - No deduction

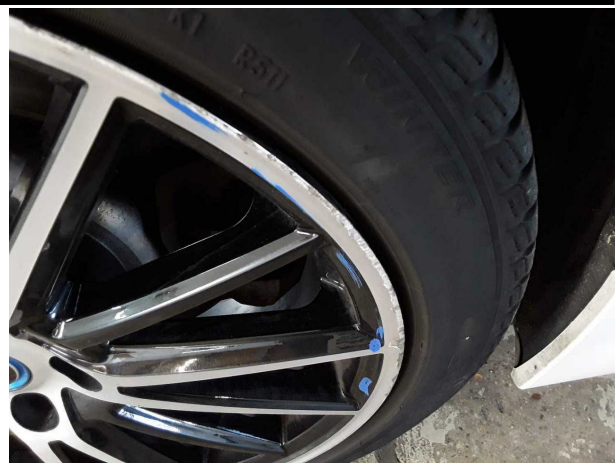
Damage #3: Wheel / tyres: Alloy rim - rear right side - Scratched - No deduction

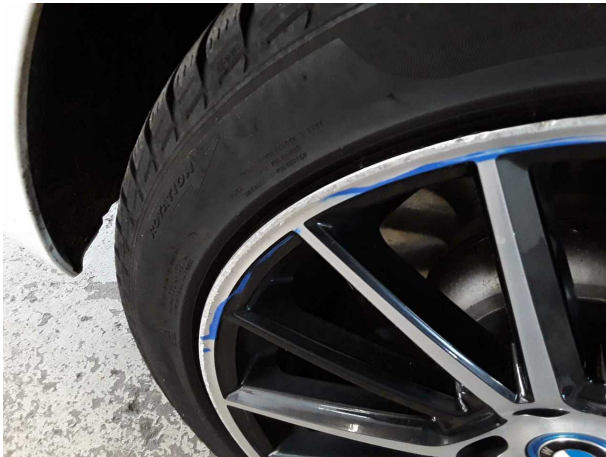
Damage #3: Wheel / tyres: Alloy rim - rear right side - Scratched - No deduction

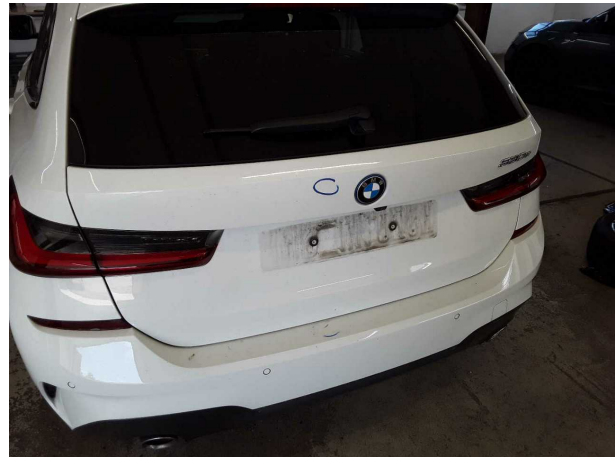
Damage #4: Boot lid / rear door: Boot lid - dent(s) - Smooth repair work

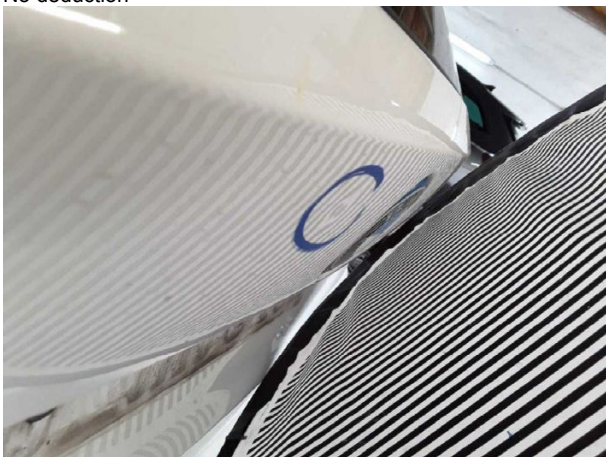
Damage #4: Boot lid / rear door: Boot lid - dent(s) - Smooth repair work

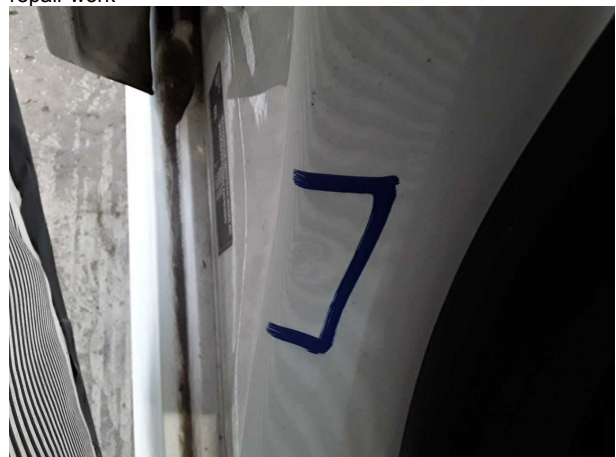
Damage #5: Sill - right side: Sill - dent(s) - Smooth repair work

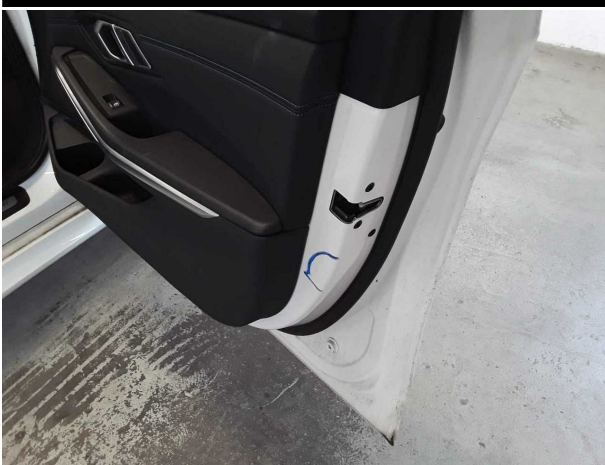
Damage #6: Door - front right side: Door - dent(s) - Smooth repair work

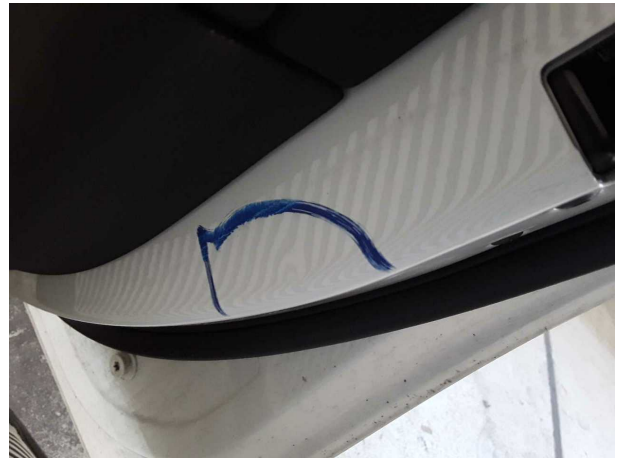
Damage #6: Door - front right side: Door - dent(s) - Smooth repair work

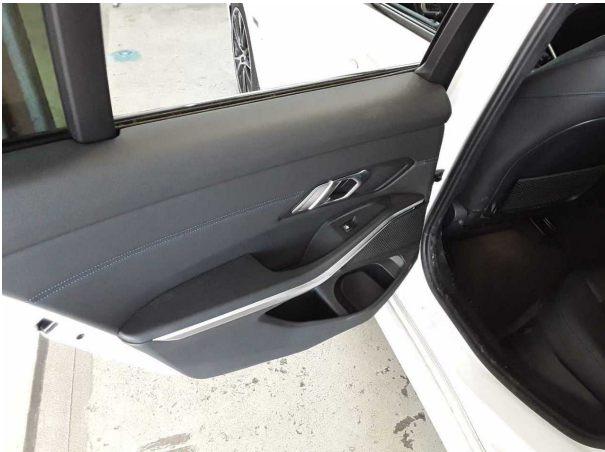
Damage #7: Trim / covers: Door trim - rear left side - Damaged - Replace

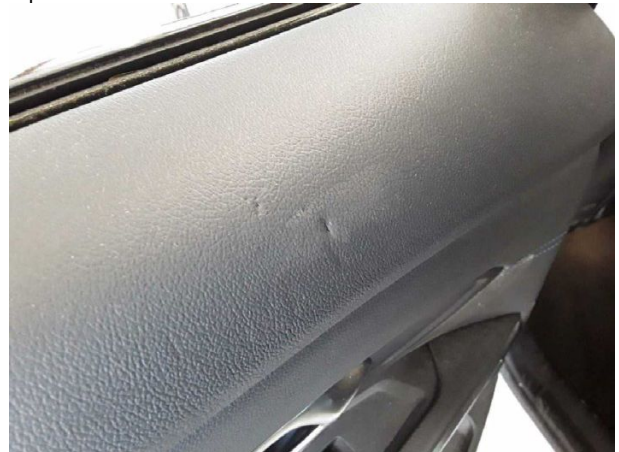
Damage #7: Trim / covers: Door trim - rear left side - Damaged - Replace

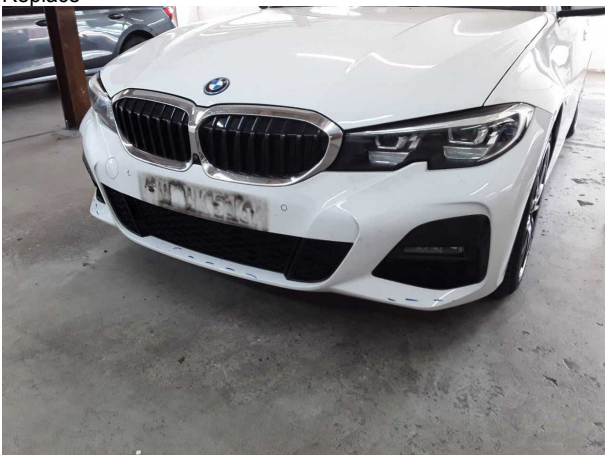
Damage #8: Front bumper: Front bumper - Scratched - Repair and paint

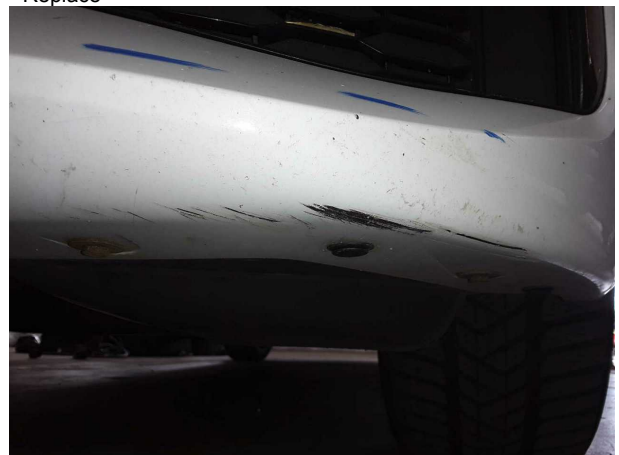
Damage #8: Front bumper: Front bumper - Scratched - Repair and paint

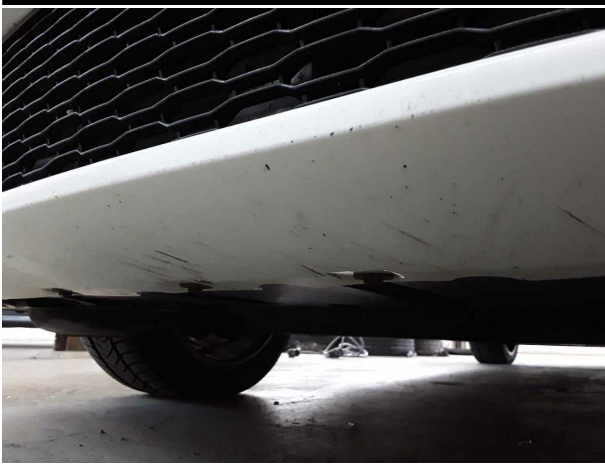
Damage #8: Front bumper: Front bumper - Scratched - Repair and paint

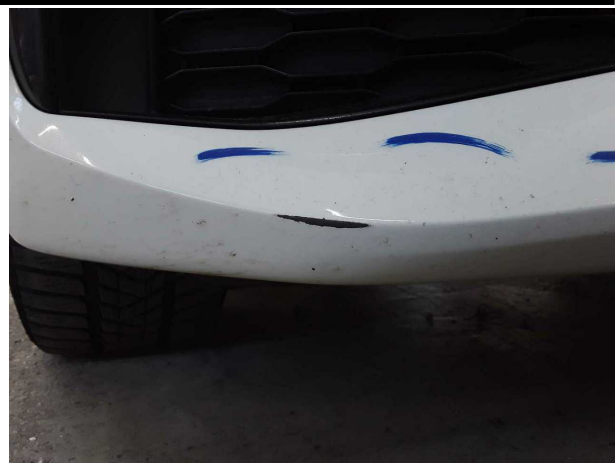
Damage #8: Front bumper: Front bumper - Scratched - Repair and paint
