**Fahrzeug:** VOLVO V90 B4 D Plus Bright Auto Kombi 5-türig 1969 ccm 197 PS / 145 KW Diesel 8-Gang Automatik

| Amtliches Kennzeichen: | HD -AR 0166 | Fahrgestell-Nummer: | YV1PWK5VDN1183167 |

## Zustandsbericht

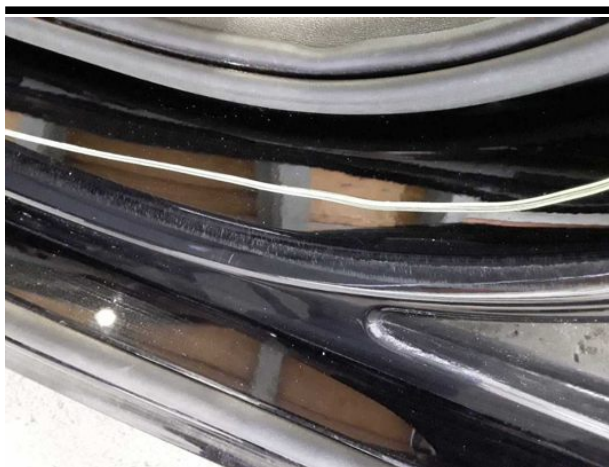
**Beschädigung #3:** Schweller links: Einstieg - verkratzt / verschürft - Smart Repair

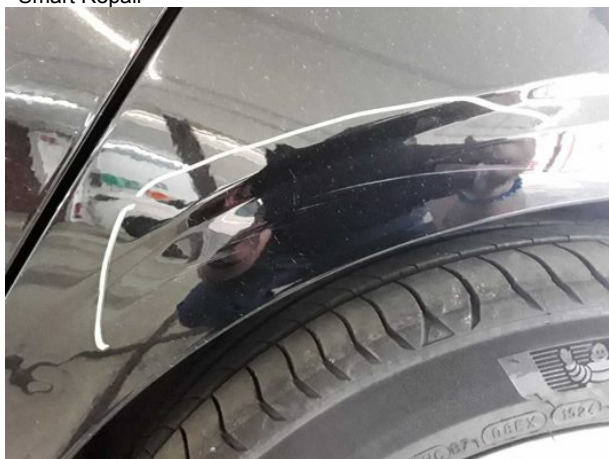
**Beschädigung #4:** Seitenwand links: Seitenwand - verkratzt / verschürft - Smart Repair

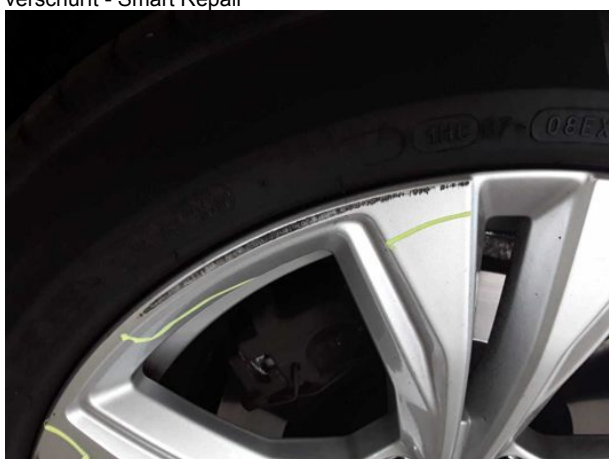
**Beschädigung #5:** Rad/Reifen: Leichtmetallfelge hinten links - verkratzt / verschürft - Wertminderung

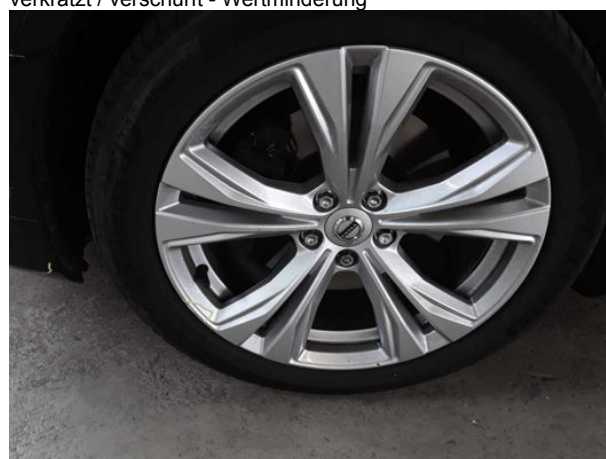
**Beschädigung #5:** Rad/Reifen: Leichtmetallfelge hinten links - verkratzt / verschürft - Wertminderung

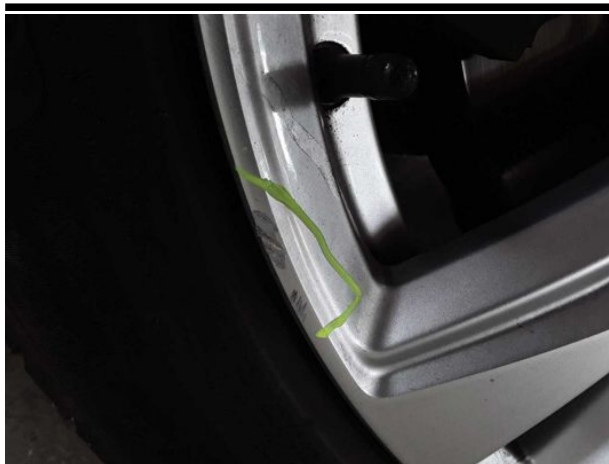
**Beschädigung #6:** Rad/Reifen: Leichtmetallfelge vorn links - verkratzt / verschürft - Wertminderung

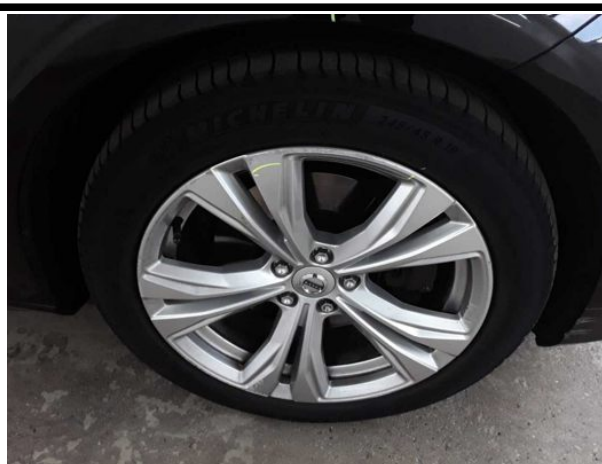
**Beschädigung #6:** Rad/Reifen: Leichtmetallfelge vorn links - verkratzt / verschürft - Wertminderung

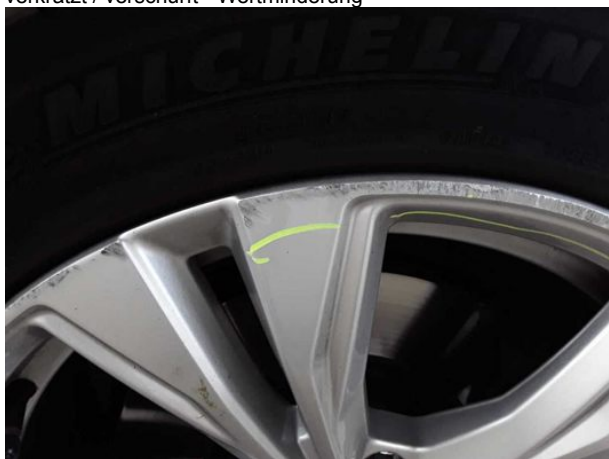
**Beschädigung #7:** Rad/Reifen: Leichtmetallfelge vorn rechts - verkratzt / verschürft - Wertminderung

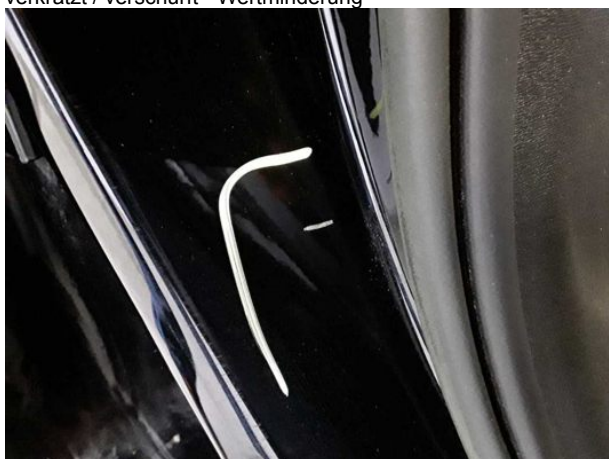
**Beschädigung #8:** Schweller rechts: Einstieg - verkratzt / verschürft - Smart Repair

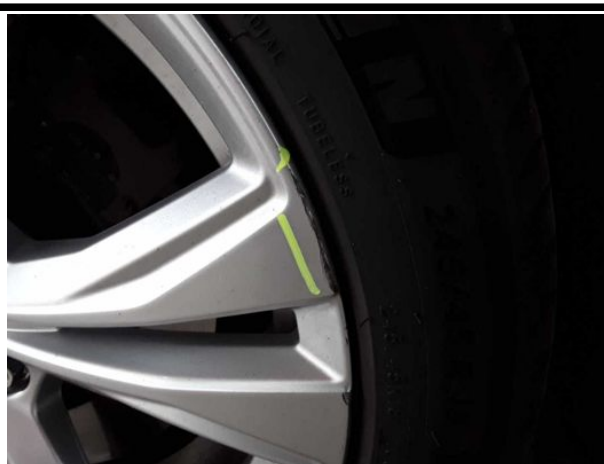
**Beschädigung #9:** Rad/Reifen: Leichtmetallfelge hinten rechts - verkratzt / verschürft - Wertminderung

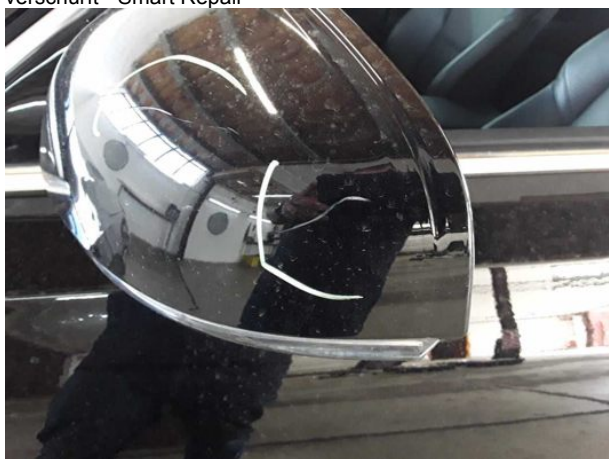
**Beschädigung #10:** Außenspiegel links: Abdeckkappe - verkratzt / verschürft - Smart Repair

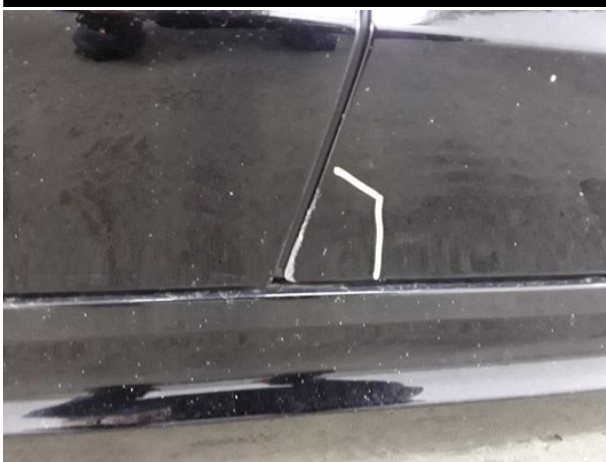
**Beschädigung #11:** Tür vorn rechts: Tür - verkratzt / verschürft - Smart Repair

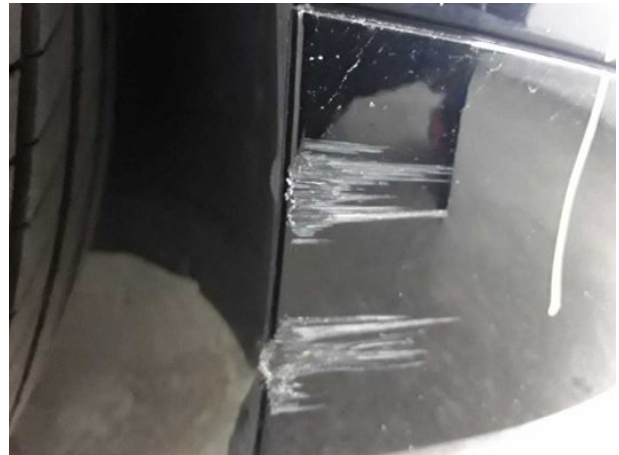
**Beschädigung #13:** Stossfänger vorn: Spoiler - verkratzt / verschürft - erneuern

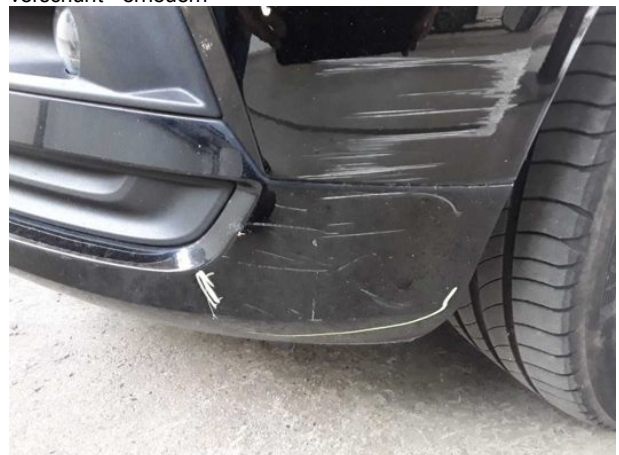
**Beschädigung #13:** Stossfänger vorn: Spoiler - verkratzt / verschürft - erneuern

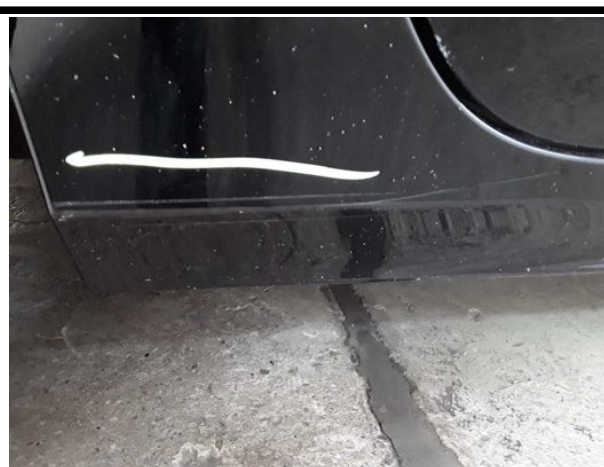
**Beschädigung #14:** Schweller rechts: Verkleidung - verkratzt / verschürft - lackieren

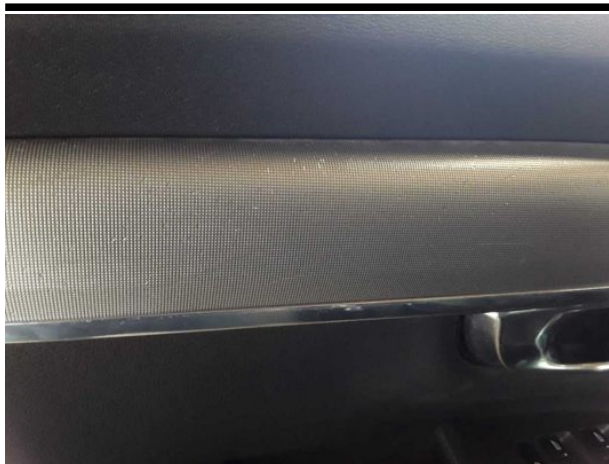
**Beschädigung #17:** Verkleidungen/Abdeckungen: Türverkleidung vorn links - verkratzt / verschürft - erneuern

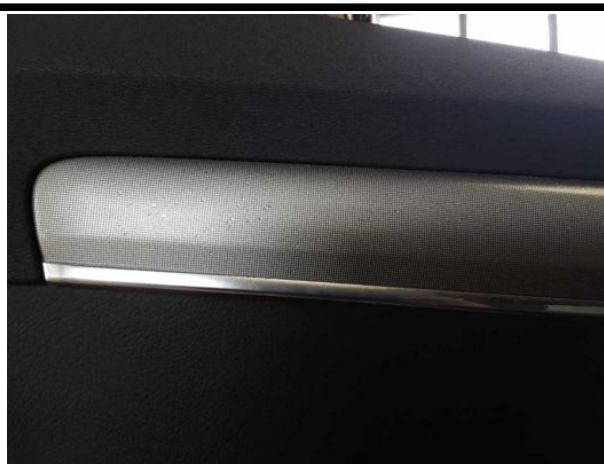
**Beschädigung #17:** Verkleidungen/Abdeckungen: Türverkleidung vorn links - verkratzt / verschürft - erneuern

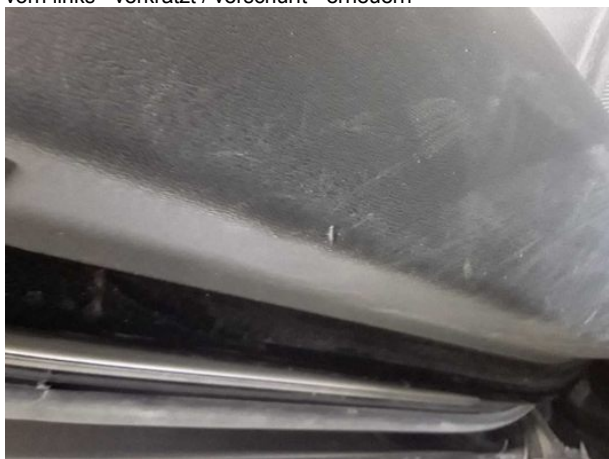
**Beschädigung #17:** Verkleidungen/Abdeckungen: Türverkleidung vorn links - verkratzt / verschürft - erneuern

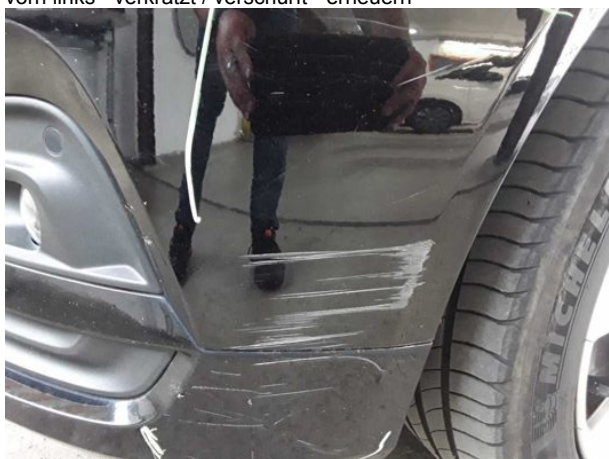
**Beschädigung #18:** Stossfänger hinten: Stossfänger hinten - verkratzt / verschürft - instandsetzen und lackieren

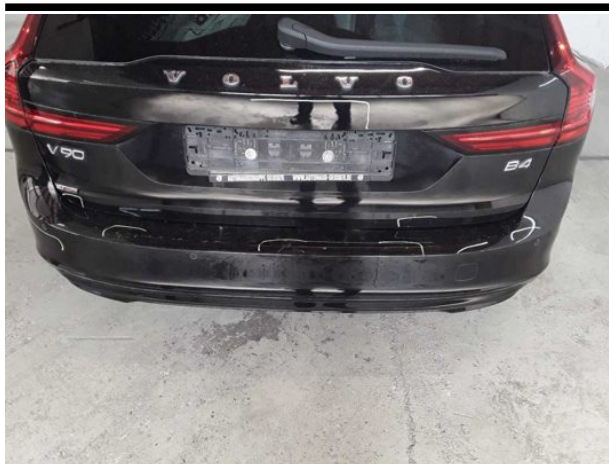
**Beschädigung #18:** Stossfänger hinten: Stossfänger hinten - verkratzt / verschürft - instandsetzen und lackieren

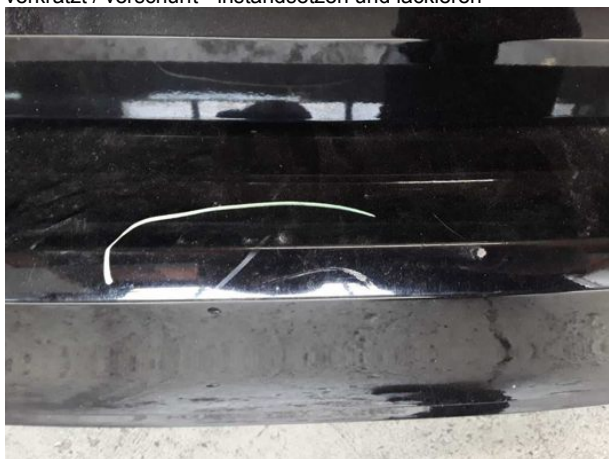
**Beschädigung #19:** Stossfänger hinten: Stossfänger hinten - verkratzt / verschürft - instandsetzen und lackieren

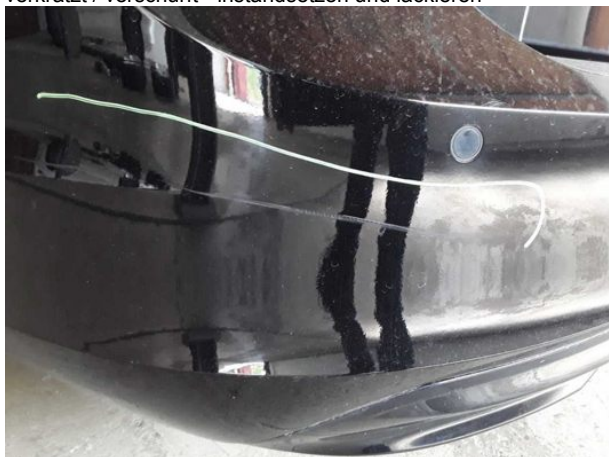
**Beschädigung #19:** Stossfänger hinten: Stossfänger hinten - verkratzt / verschürft - instandsetzen und lackieren

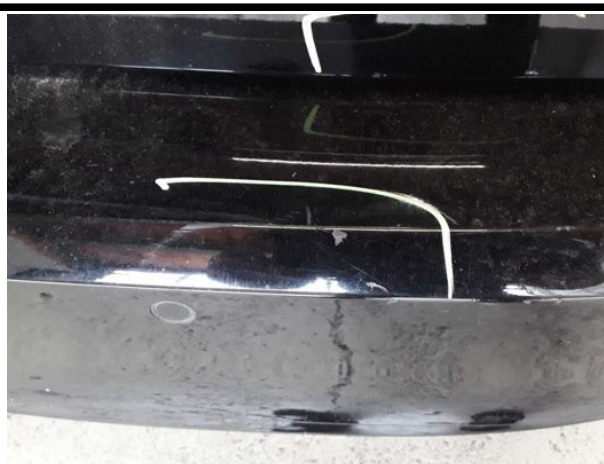
**Beschädigung #19:** Stossfänger hinten: Stossfänger hinten - verkratzt / verschürft - instandsetzen und lackieren

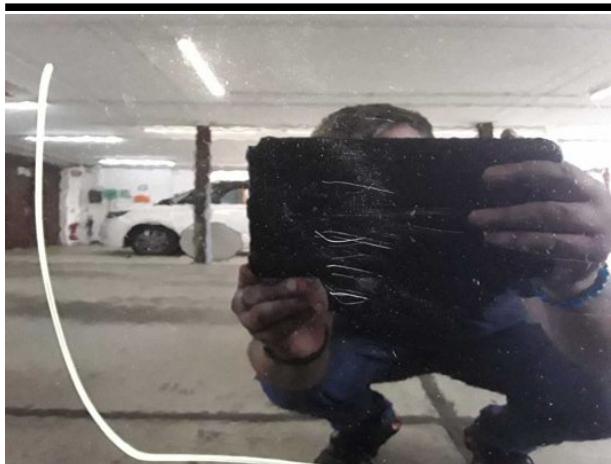
**Beschädigung #20:** Tür hinten links: Tür - verkratzt / verschürft - instandsetzen und lackieren

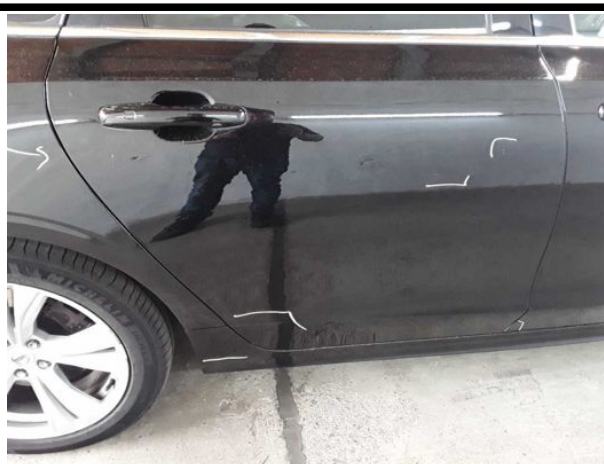
**Beschädigung #20:** Tür hinten links: Tür - verkratzt / verschürft - lackieren

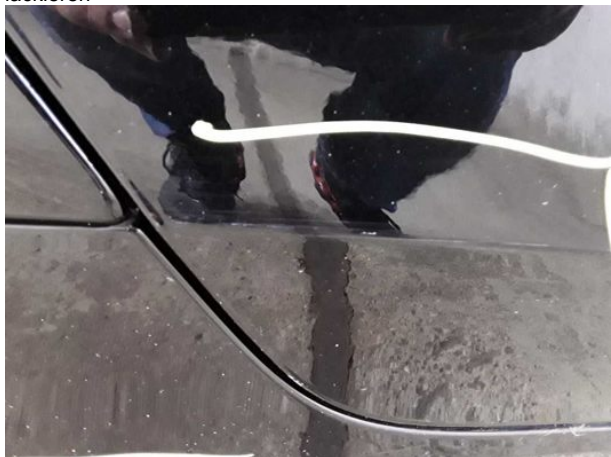
**Beschädigung #21:** Tür hinten rechts: Tür - verkratzt / verschürft - lackieren

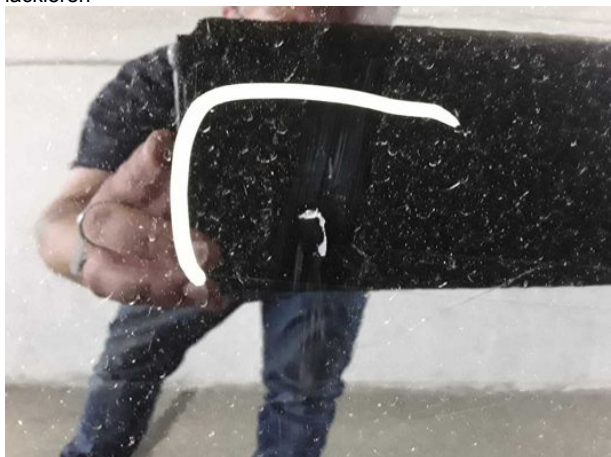
**Beschädigung #21:** Tür hinten rechts: Tür - verkratzt / verschürft - lackieren

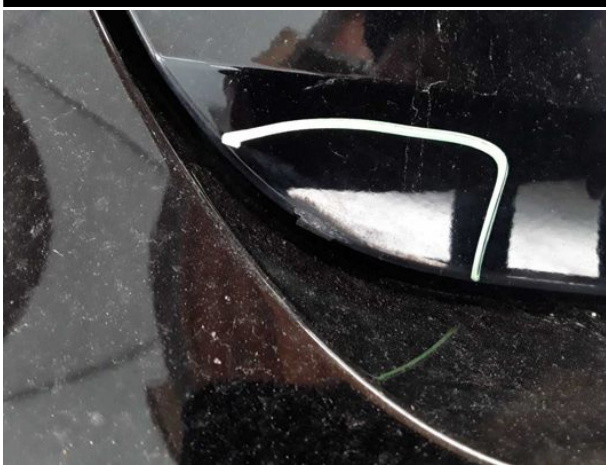
**Beschädigung #22:** Heckklappe/-tür: Heckklappe - verkratzt / verschürft - instandsetzen und lackieren

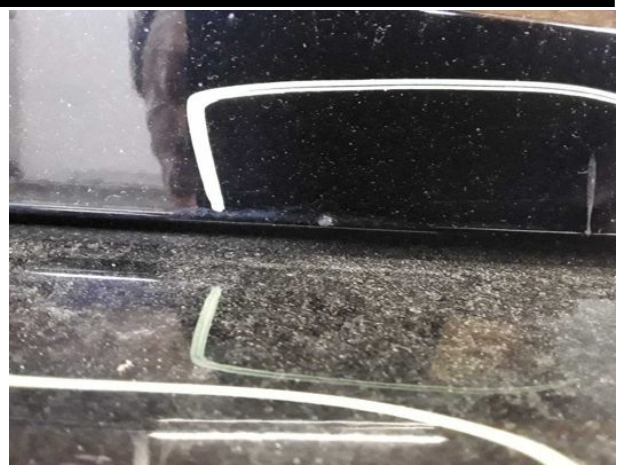
**Beschädigung #22:** Heckklappe/-tür: Heckklappe - verkratzt / verschürft - instandsetzen und lackieren
