# Zustandsbericht

Protokollnummer: 46369090  
Auftrags-Nr / Referenz: 20641253  
Besichtigungsdatum: 24.06.2026

| Hersteller / Modell | Tesla Model Y Long Range Dual Motor AWD | | |

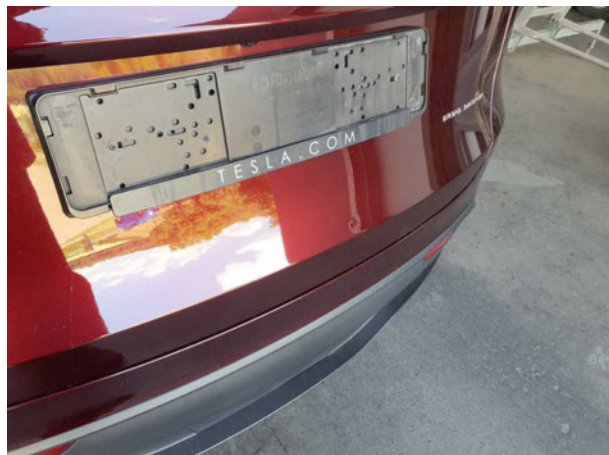
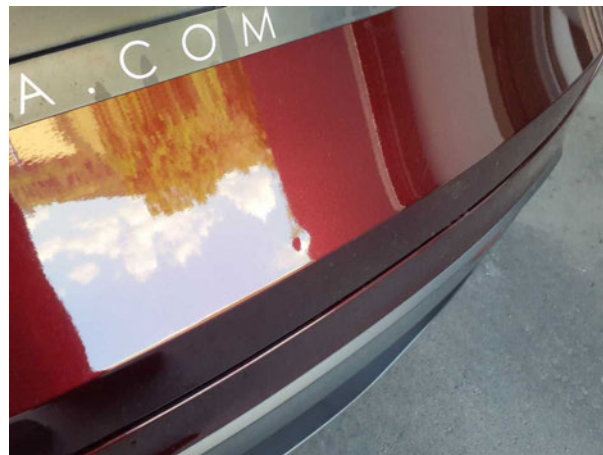
| Nr. | Bauteilgruppe | Beschreibung |
|---|---|---|
| 1 | Koffer | Heckklappe - Delle(n) - Smart Repair |

**Beschädigung #1:** Koffer: Heckklappe - Delle(n) - Smart Repair

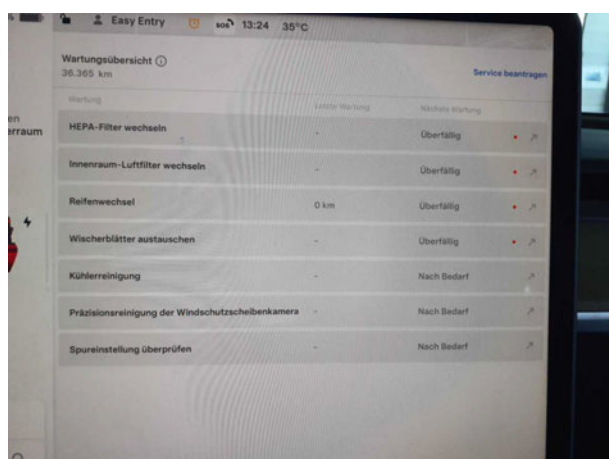
| Nr. | Bauteilgruppe | Beschreibung |
|---|---|---|
| 2 | Sonstiges | Inspektion/Wartung - fällig - durchführen |

**Beschädigung #2:** Sonstiges: Inspektion/Wartung - fällig - durchführen
