Zustandsbericht

Kunde :	Allane SE	Amtl. Kennzeichen :	MG -WB 0240
Berichtsnummer :	0000000918005-DE613		
Referenznummer:	31182137

Mercedes-Benz CLA (BM 118)(02.2019->) CLA 180 (118.384)

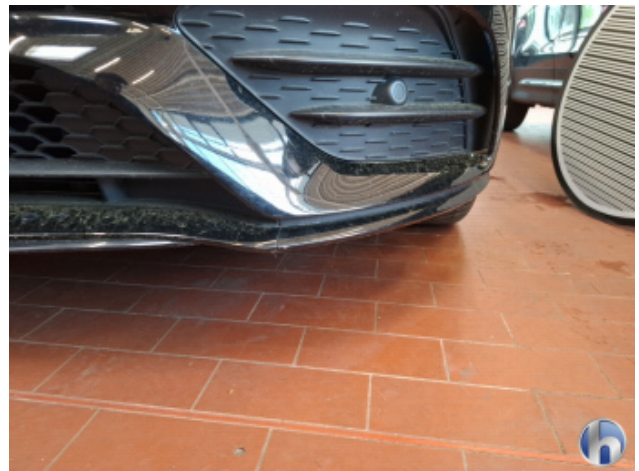
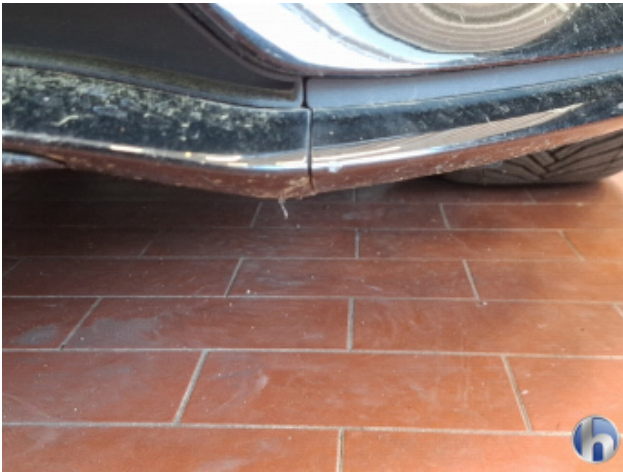
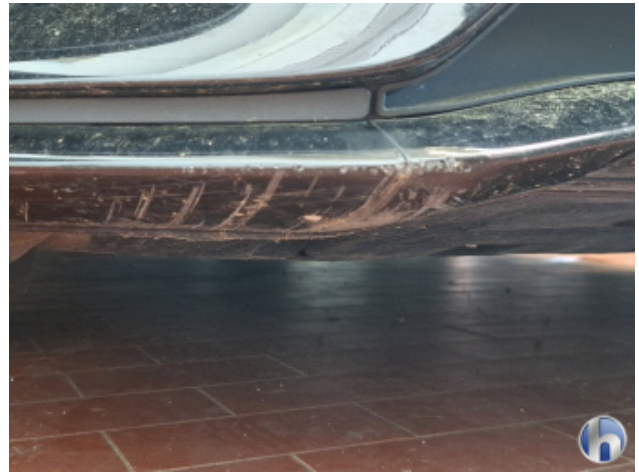
1. Frontspoiler
Abschürfung - Smart Repair

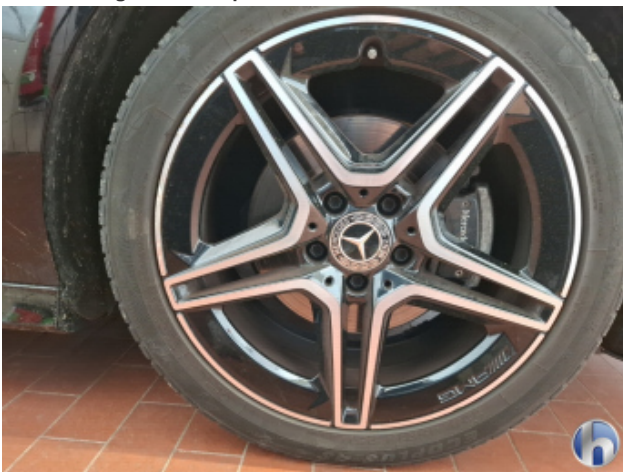
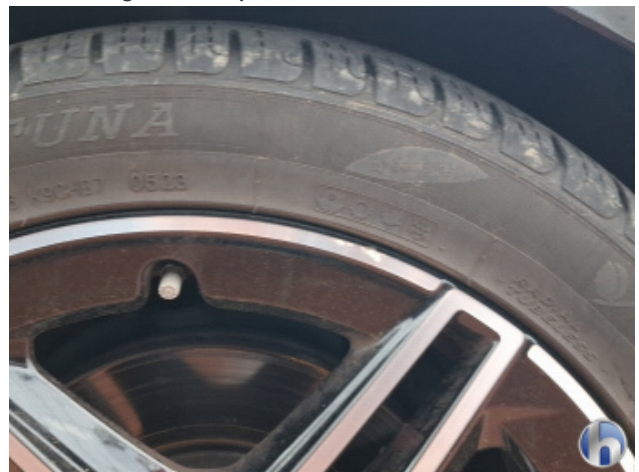
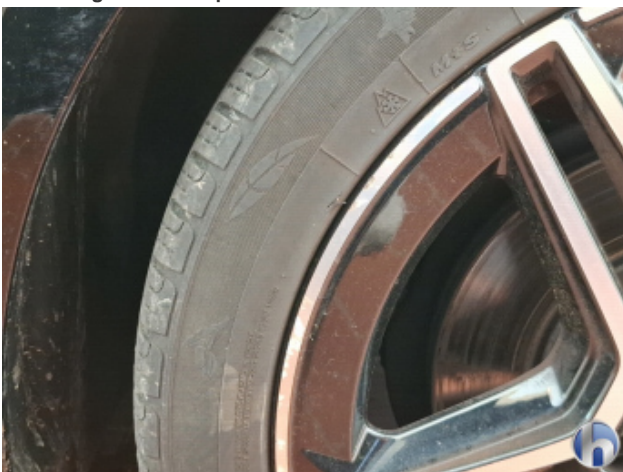
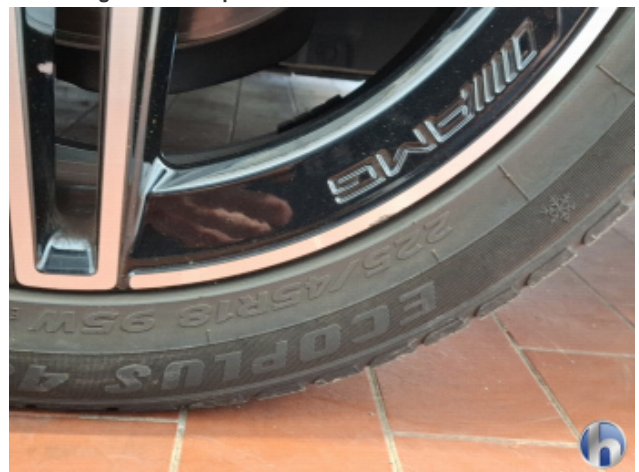
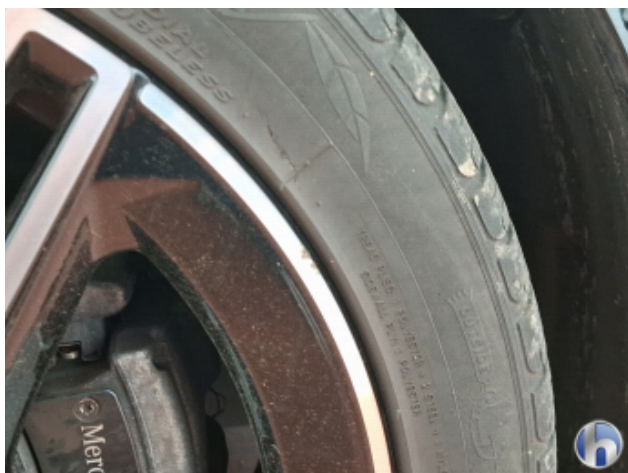
2. Felge Vorne - Rechts
Beschädigt - Smart Repair

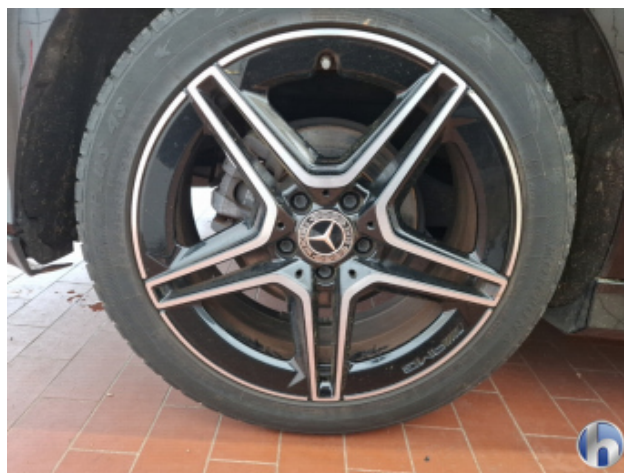
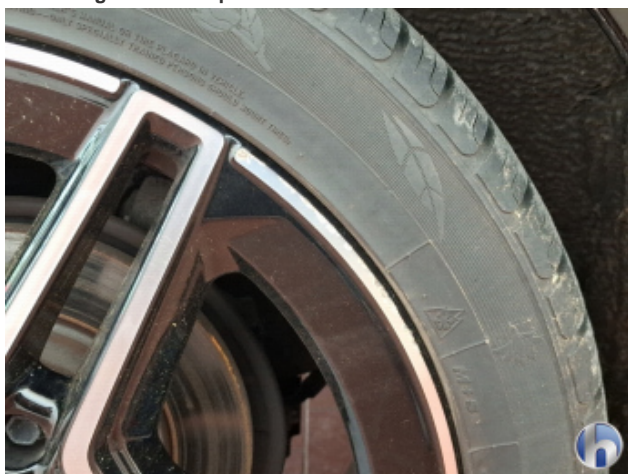
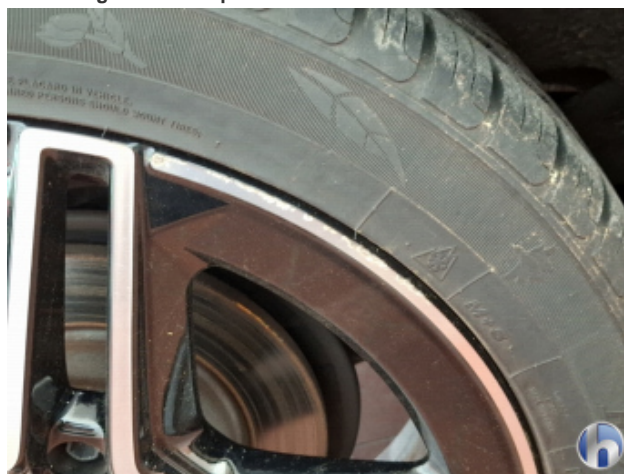
3. Felge Hinten - Rechts
Beschädigt - Smart Repair

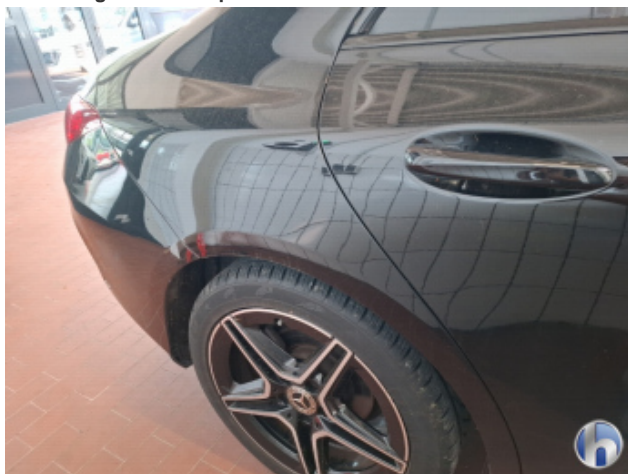
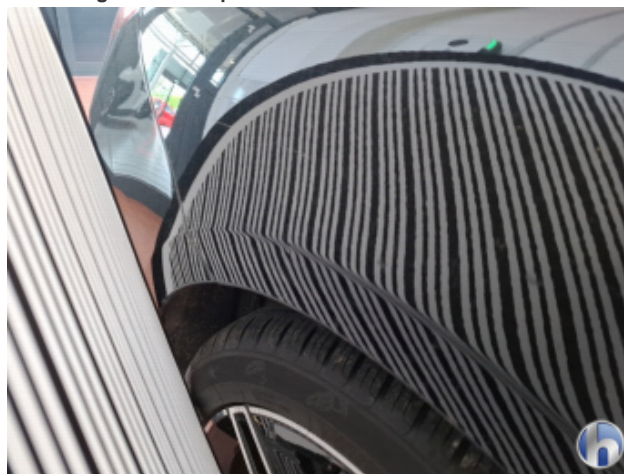
4. Seitenwand - Hinten - Rechts
1 Delle - Sanft Instandsetzen

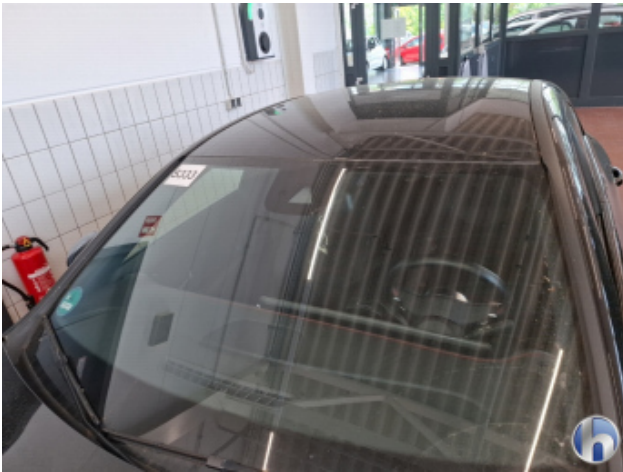
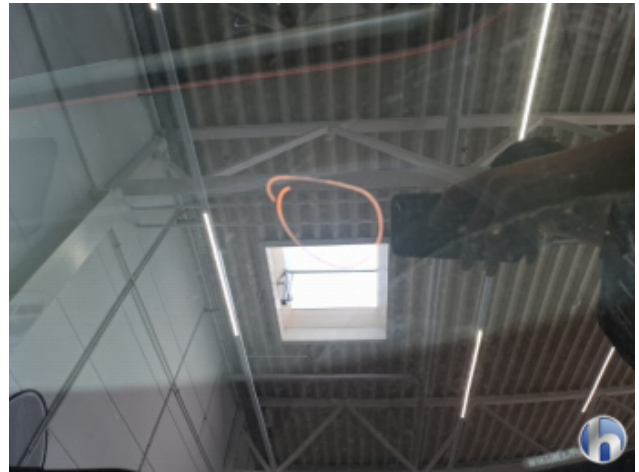
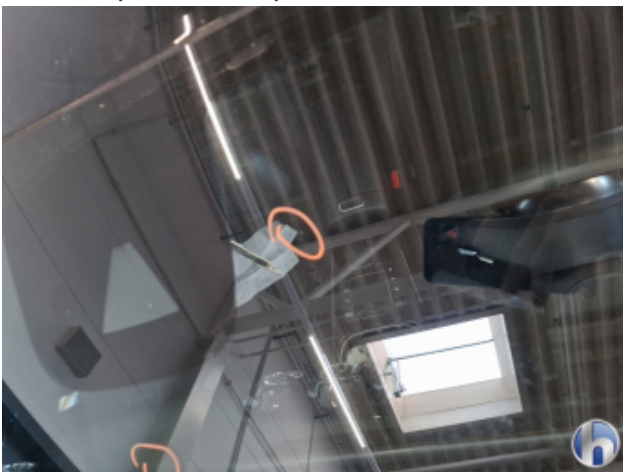
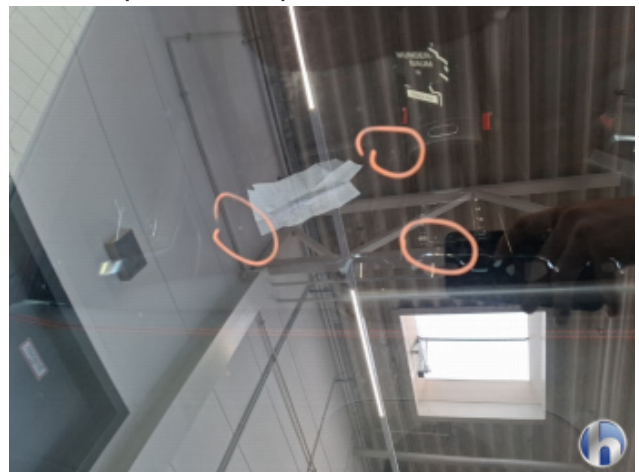
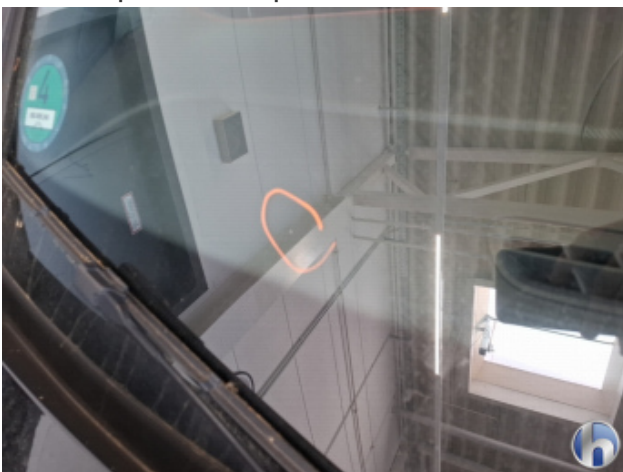
5. Windschutzscheibe
Gebrauchsspuren - Ohne Reparatur

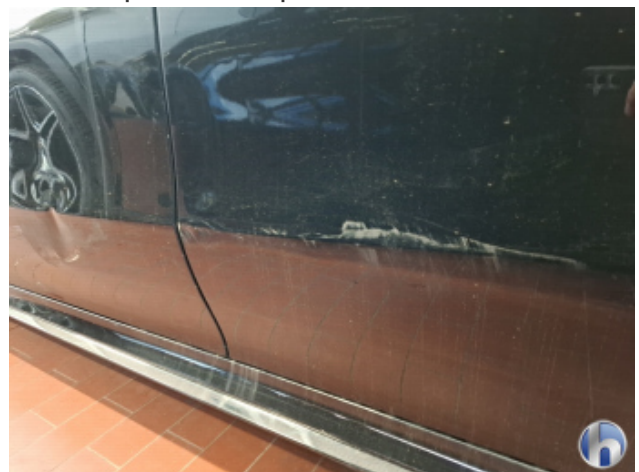
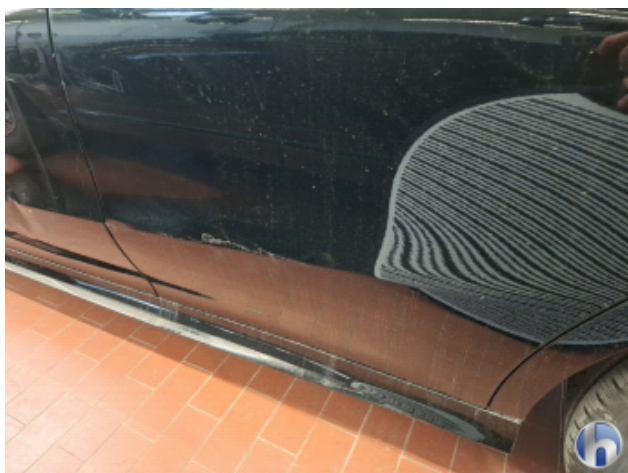
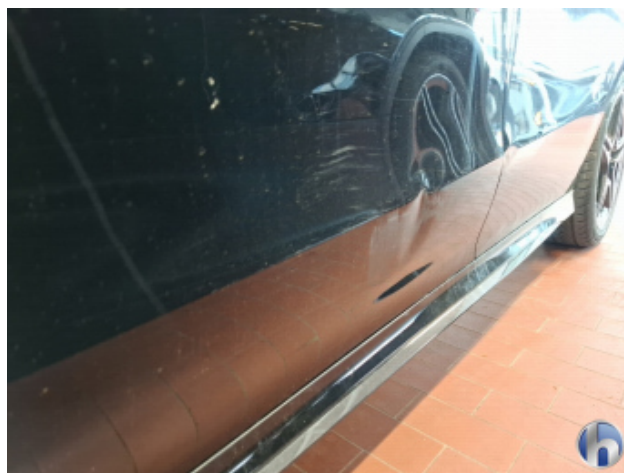
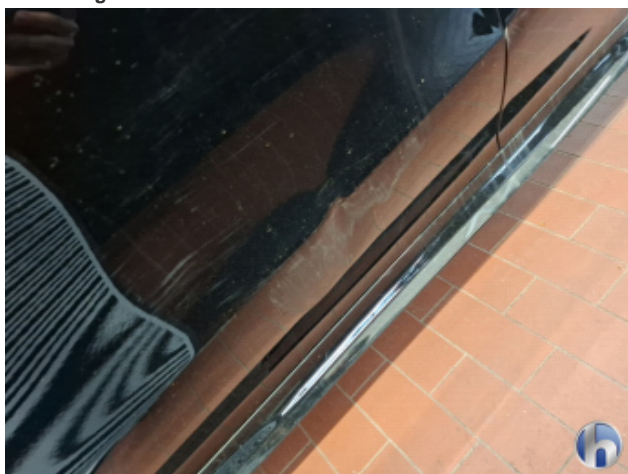
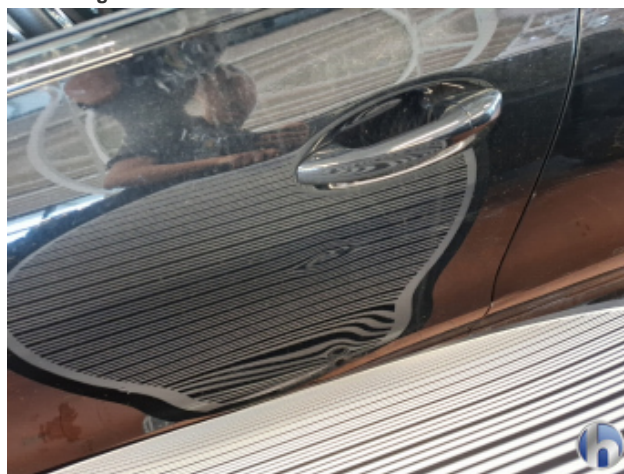
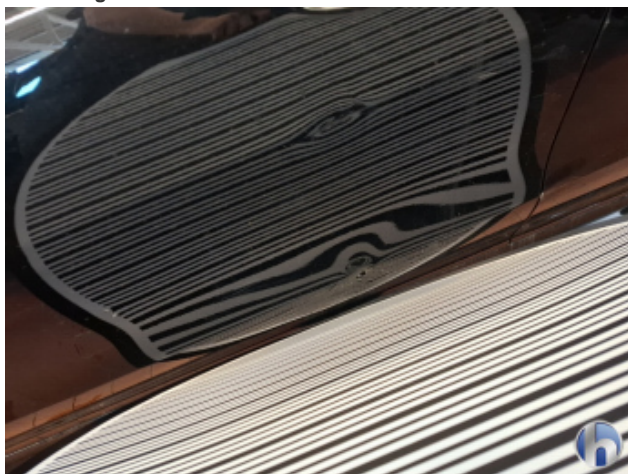
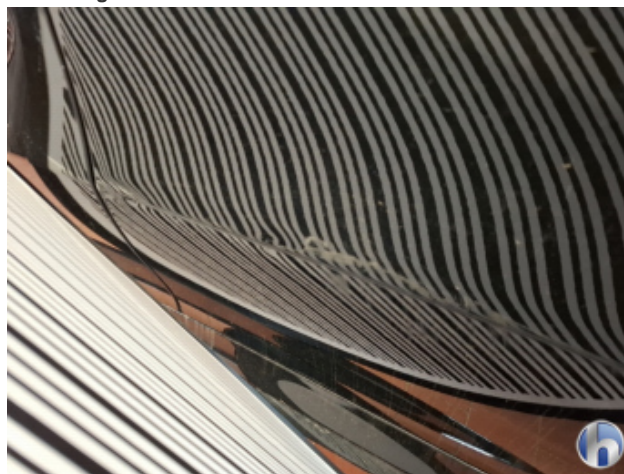
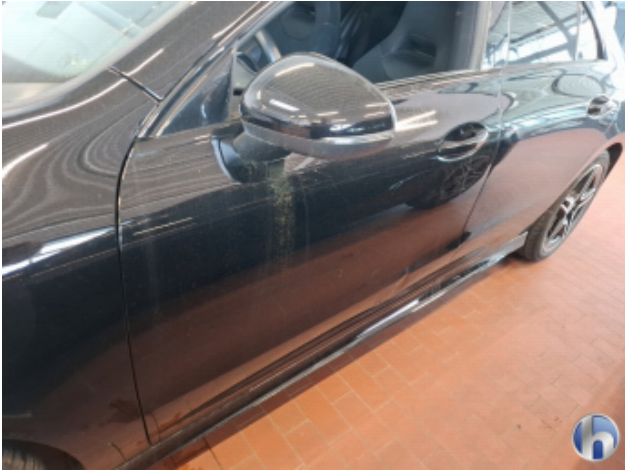
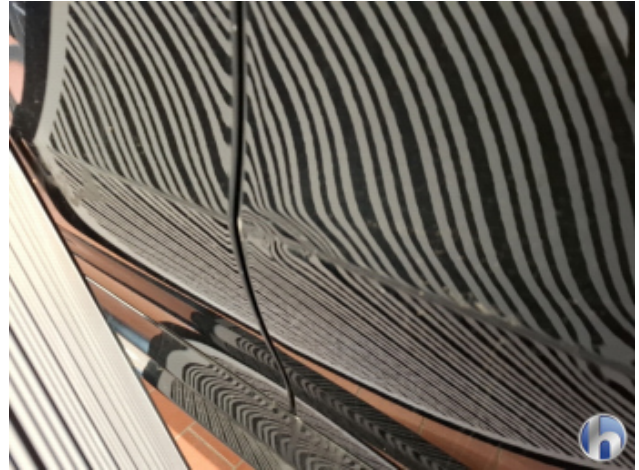
6. Beschädigung Linke TÜR V+H
Beschädigt - Siehe Kalkulation
