## Zustandsbericht

| Kunde : | Allane SE HCBE | Amtl. Kennzeichen : | STA-CR 82E |
| Berichtsnummer : | 0000000925393-DE968 | | |

#### Hyundai Ioniq 6 (11.2022->) Basis Elektro

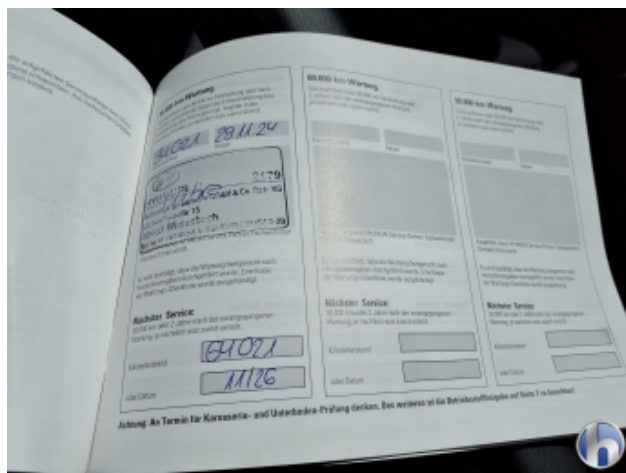
Serviceheft/Nachweis

| <b>Hinweis:</b> | *Serviceintervall nach Herstellervorgaben überzogen (24 Monate / 30.000 km) Wertminderung sowie Verlust der Herstellergarantie und jeglicher Kulanz möglich. |

| | Bauteil | Schaden | Rep.-Art |
|---|---|---|---|
| 8. | Wartung um 4.000 Km<br>überzogen -<br>Wertminderung | | |

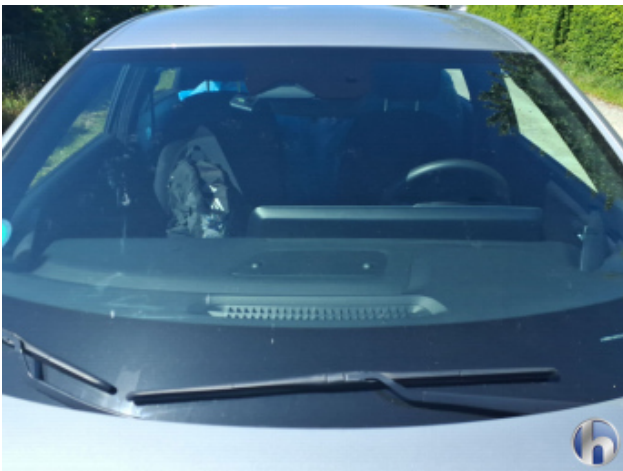
| | Bauteil | Schaden | Rep.-Art |
|---|---|---|---|
| 1. | Windschutzscheibe | Gebrauchsspuren | Ohne Reparatur |

1. Windschutzscheibe  
Gebrauchsspuren - Ohne Reparatur

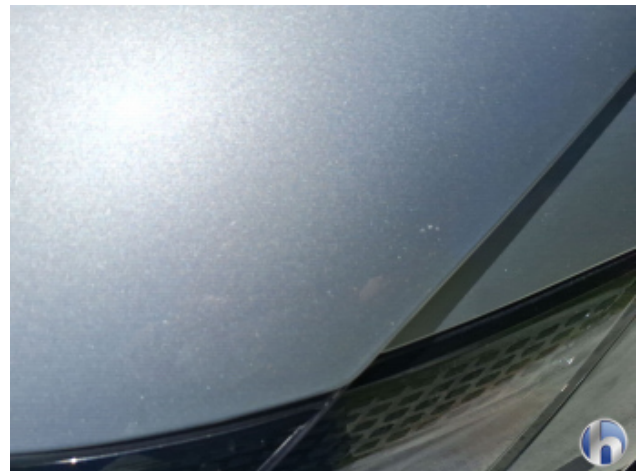
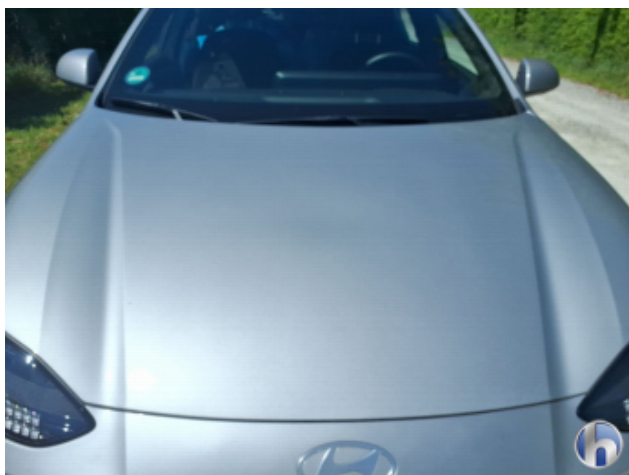
| | Bauteil | Schaden | Rep.-Art |
|---|---|---|---|
| 2. | Motorhaube | Gebrauchsspuren | Ohne Reparatur |

2. Motorhaube  
Gebrauchsspuren - Ohne Reparatur

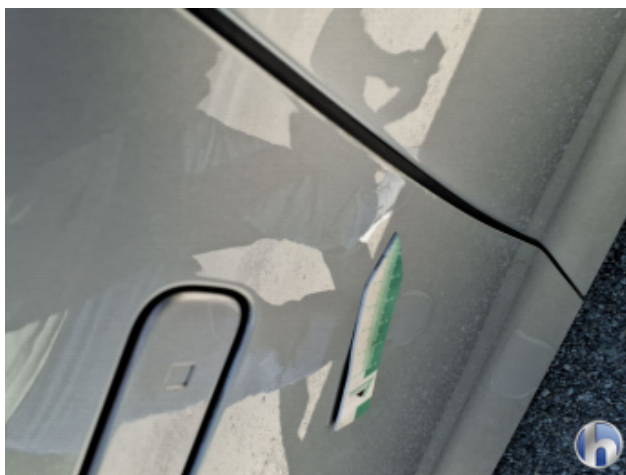
| | Bauteil | Schaden | Rep.-Art |
|---|---|---|---|
| 3. | Tür Vorne - Links | Gebrauchsspuren | Ohne Reparatur |

3. Tür Vorne - Links  
Gebrauchsspuren - Ohne Reparatur

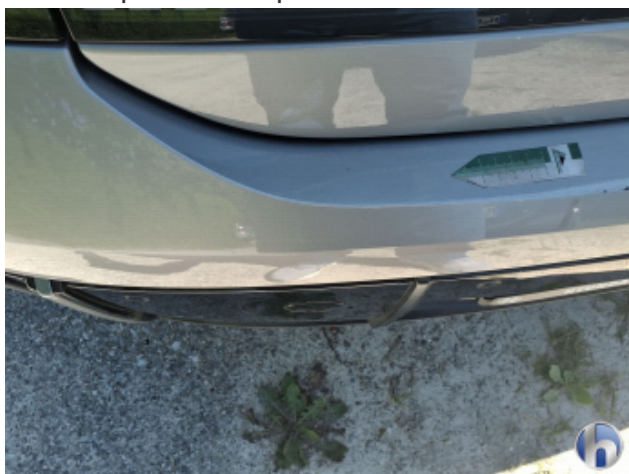
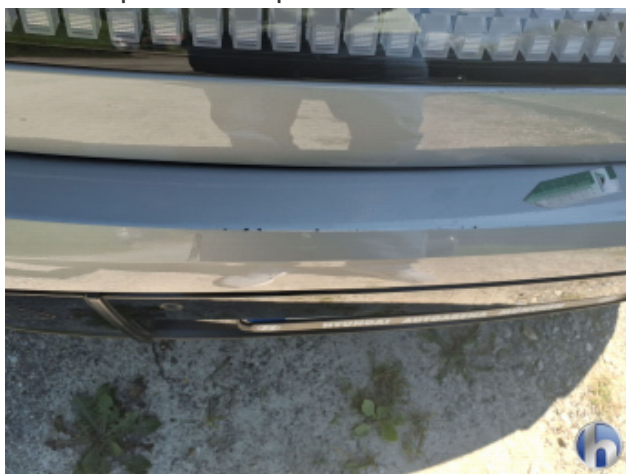
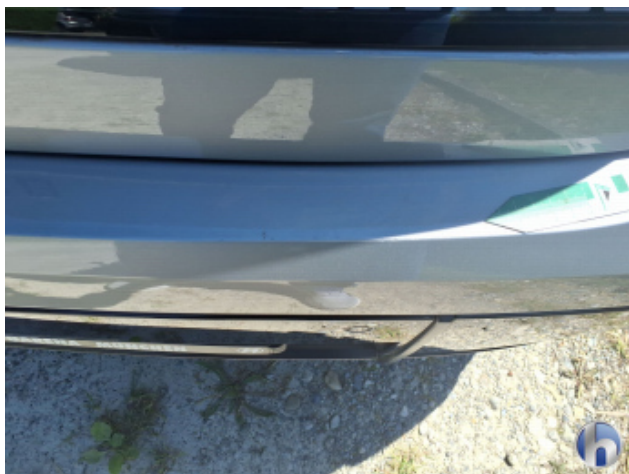
| | Bauteil | Schaden | Rep.-Art |
|---|---|---|---|
| 4. | Stoßfänger Hinten | Kratzer | Lackieren |

4. Stoßfänger Hinten  
Kratzer - Lackieren

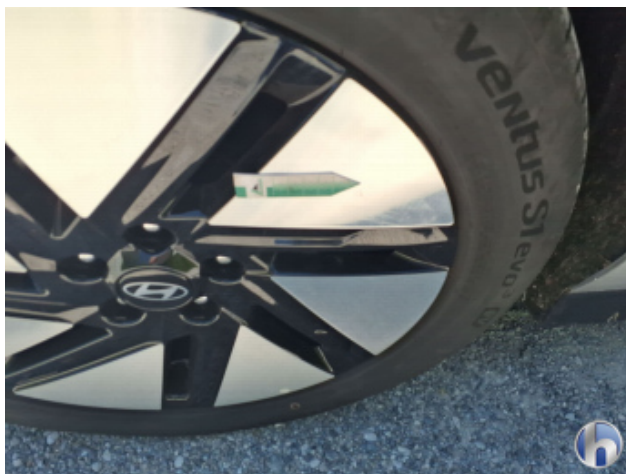
| | Bauteil | Schaden | Rep.-Art |
|---|---|---|---|
| 5. | Felge Vorne - Links | Gebrauchsspuren | Ohne Reparatur |

5. Felge Vorne - Links  
Gebrauchsspuren - Ohne Reparatur

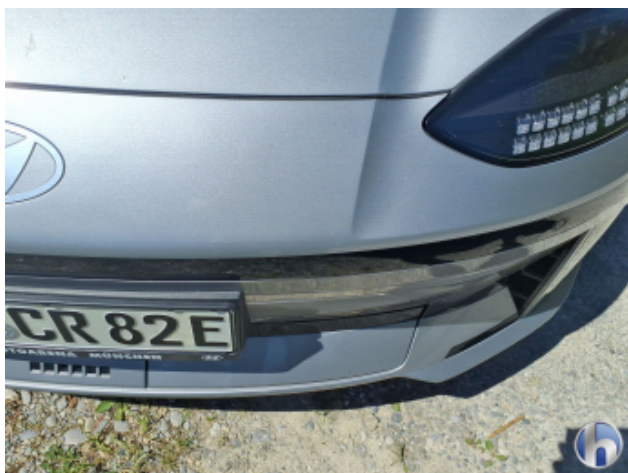
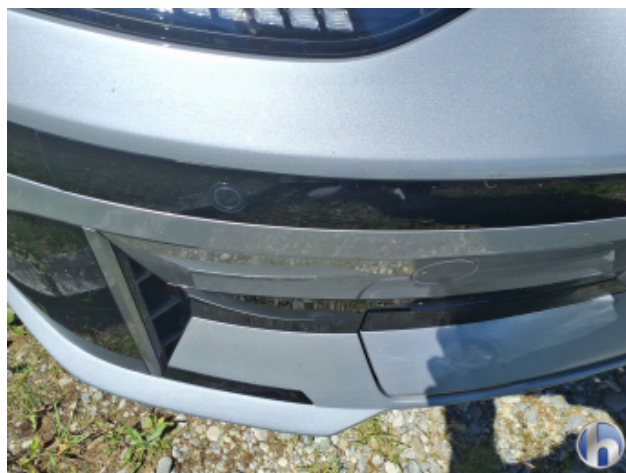
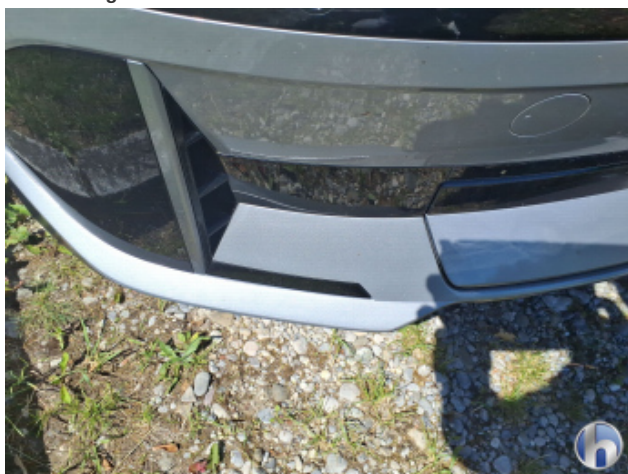
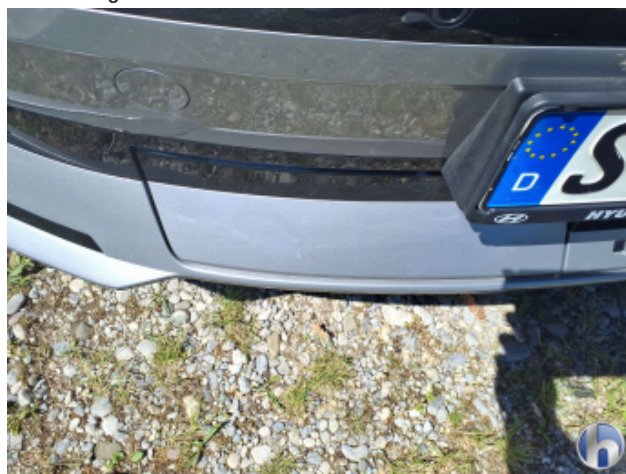
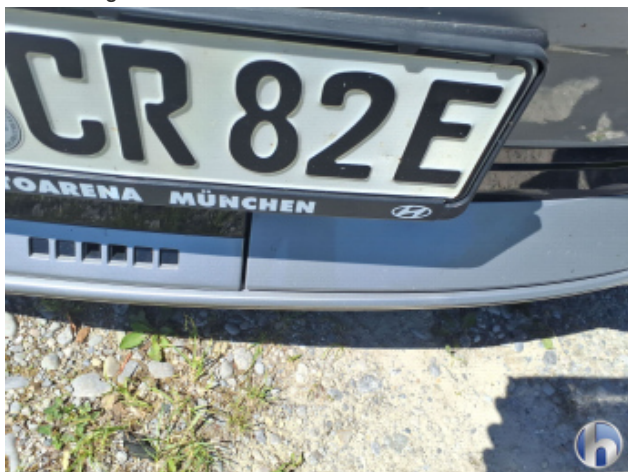
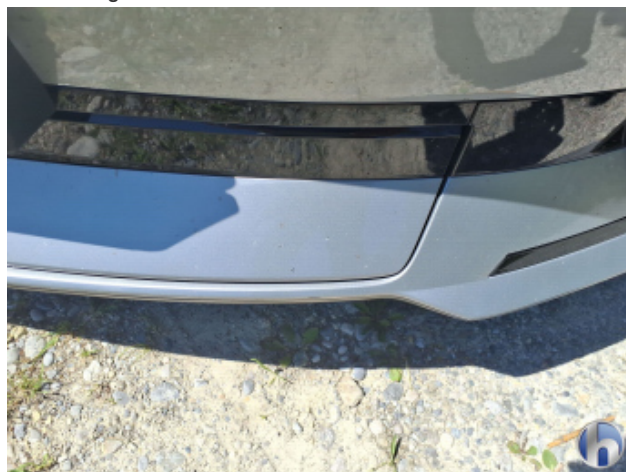
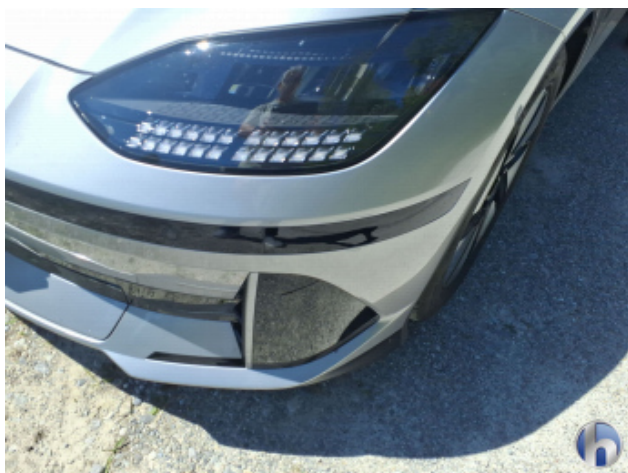
| | Bauteil | Schaden | Rep.-Art |
|---|---|---|---|
| 6. | Stoßfänger Vorne | Steinschlag | Lackieren |

6. Stoßfänger Vorne  
Steinschlag - Lackieren

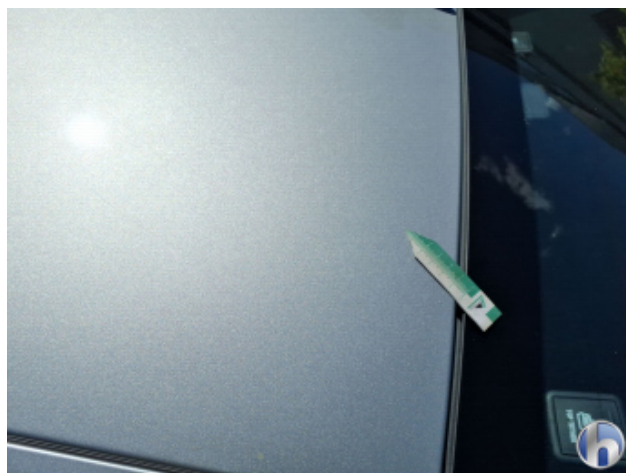
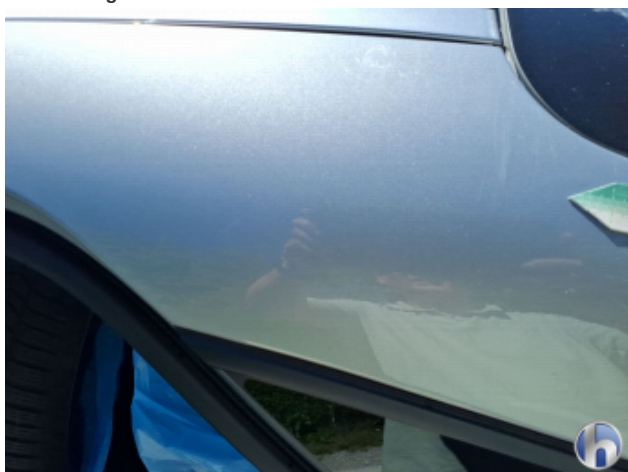
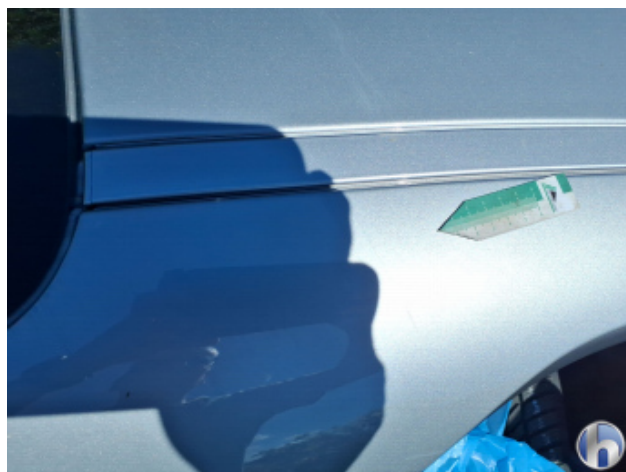
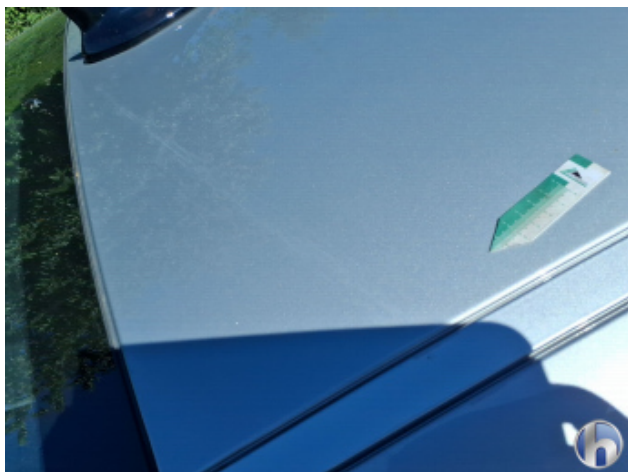
| | Bauteil | Schaden | Rep.-Art |
|---|---|---|---|
| 7. | Dach | Kratzer | Lackieren |

7. Dach  
Kratzer - Lackieren
