# Zustandsbericht

- Protokoll der Fahrzeugbewertung -

Berichts-Nr: 10752302  
vom: 08.06.2026

<b>Fahrzeugkategorie:</b>	Personenkraftwagen
<b>Fahrzeugart:</b>	SUV
<b>Hersteller:</b>	Skoda
<b>Modell:</b>	Kodiaq
<b>HSN / TSN:</b>	8004 / AVV
<b>Erstzulassungsdatum:</b>	03.06.2024
<b>Laufleistung:</b>	112.649 km
<b>Nachweis Kilometerstand:</b>	Abgelesen
<b>Farbe:</b>	Moon-Weiss Metallic
<b>Farbe Dach:</b>	Moon-Weiss Metallic
<b>Antriebsart:</b>	Allrad
<b>Motorisierung/Kraftstoff:</b>	Diesel
<b>Hubraum:</b>	2.000 ccm
<b>Leistung:</b>	147 kW (200 PS)
<b>Fahrzeuglänge:</b>	
<b>Fahrzeughöhe:</b>	
<b>Fahrzeugbreite:</b>	
<b>Zulässiges Gesamtgewicht:</b>	
<b>Radstand:</b>	
<b>Anzahl Achsen:</b>	2
<b>Zylinder:</b>	4
<b>Schadstoffklasse:</b>	Euro 6
<b>Anzahl Türen:</b>	4
<b>Anzahl Sitze:</b>	5
<b>Getriebe:</b>	Automatik 7-Gang
<b>Polsterart:</b>	Alcantara
<b>Interieurfarbe:</b>	Schwarz
<b>Anzahl vorhandene Schlüssel:</b>	2

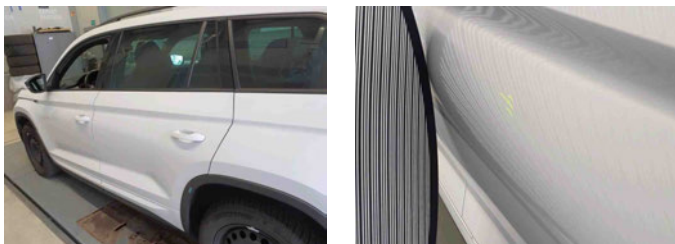
Nr	Bauteil	Schadensbeschreibung	Reparaturempfehlung
1	Motorhaube	Steinschlag	Akzeptabel (Gebrauchsspur)
2	Seitenschutzleiste links	Kratzer	Akzeptabel (Gebrauchsspur)
3	Tür hinten links	Delle(n)	Akzeptabel (Gebrauchsspur)
4	Seitenschutzleiste rechts	Kratzer	Akzeptabel (Gebrauchsspur)
5	Tür vorne rechts	Delle(n)	Akzeptabel (Gebrauchsspur)

## 3 - Tür hinten links - Delle(n) - Akzeptabel (Gebrauchsspur)

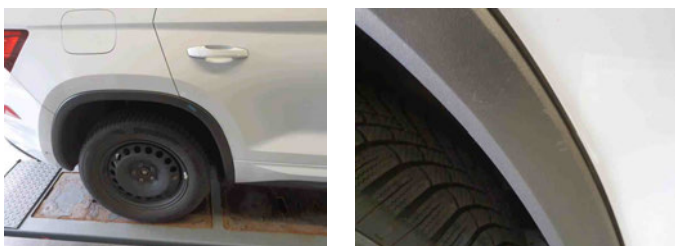
## 4 - Seitenschutzleiste rechts - Kratzer - Akzeptabel (Gebrauchsspur)

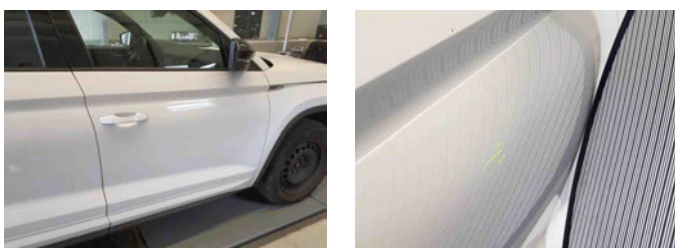
## 5 - Tür vorne rechts - Delle(n) - Akzeptabel (Gebrauchsspur)
