# Zustandsbericht

Protokollnummer: 46745792  
Auftrags-Nr / Referenz: 18114982\_1  
Besichtigungsdatum: 01.07.2026

| Hersteller / Modell | ORA Funky Cat 300 | | |

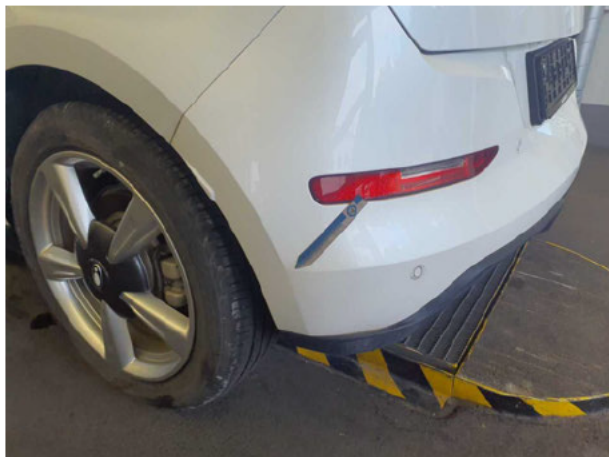
| Nr. | Bauteilgruppe | Beschreibung |
|---|---|---|
| 1 | Stoßfänger hinten | Stoßfänger hinten - Kratzer - auslegen / polieren |

**Beschädigung #1:** Stossfänger hinten: Stossfänger hinten - Kratzer - auslegen / polieren

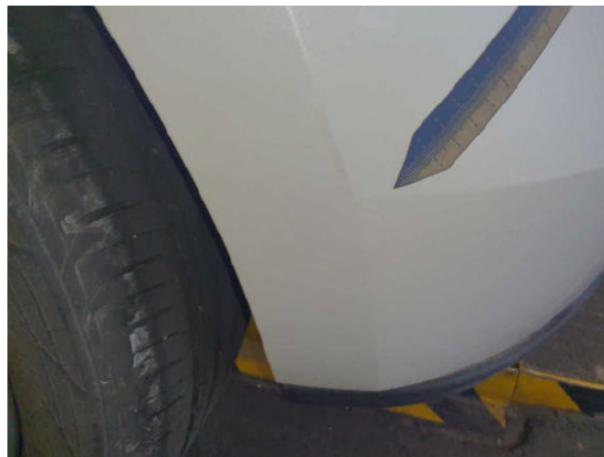
**Beschädigung #1:** Stossfänger hinten: Stossfänger hinten - Kratzer - auslegen / polieren

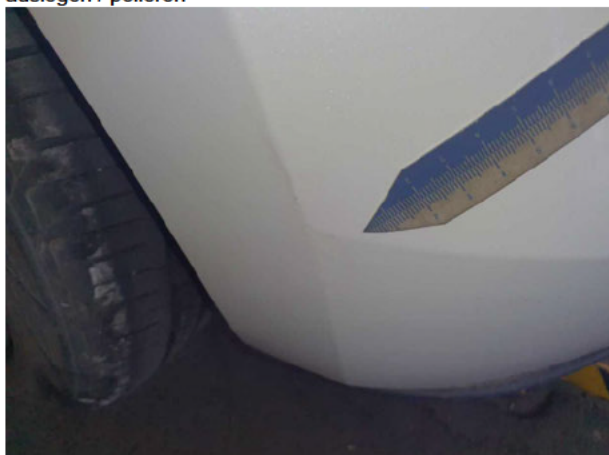
**Beschädigung #1:** Stossfänger hinten: Stossfänger hinten - Kratzer - auslegen / polieren

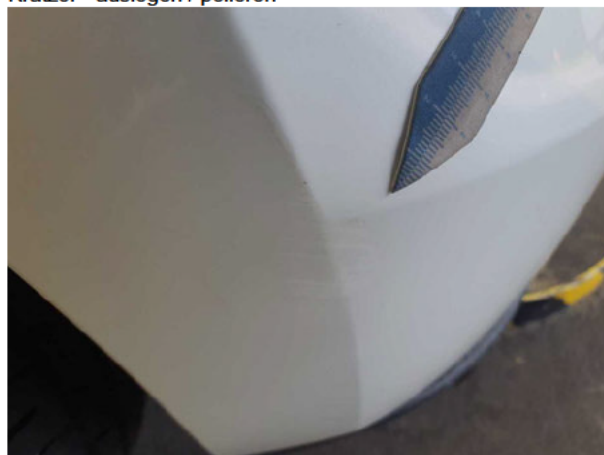
**Beschädigung #1:** Stossfänger hinten: Stossfänger hinten - Kratzer - auslegen / polieren

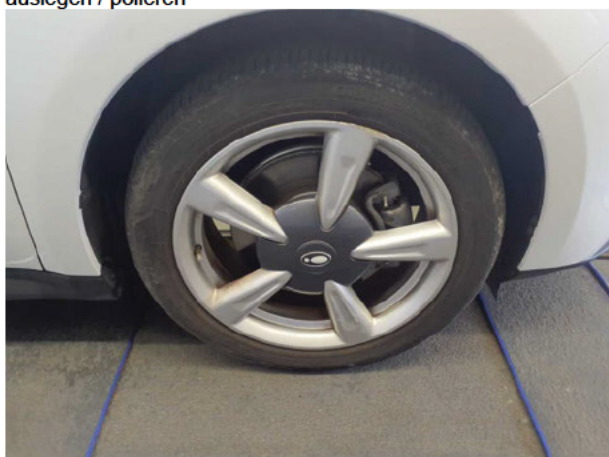
| Achse | Reifengröße | Reifentyp | Hersteller | Profiltiefe | Verkehrstauglichkeit |
|---|---|---|---|---|---|
| 1 | 215/50 R18 96V | Sommerreifen auf Leichtmetall | Sonstige | 5mm / 2mm | n.i.O. |

| Nr. | Bauteilgruppe | Beschreibung |
|---|---|---|
| 2 | Rad/Reifen | Reifen vorn rechts - beschädigt - erneuern |

**Beschädigung #2:** Rad/Reifen: Reifen vorn rechts - beschädigt - erneuern

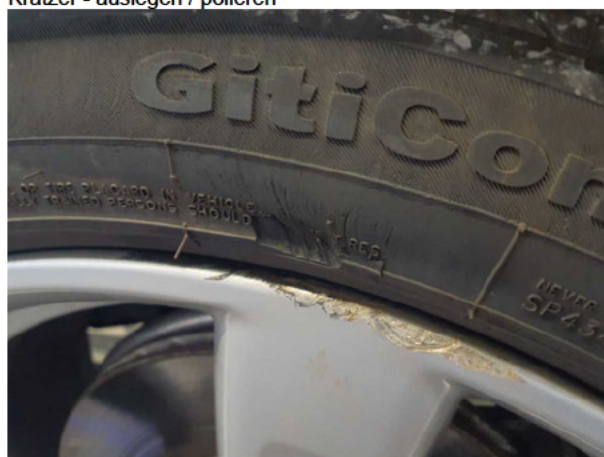
**Beschädigung #2:** Rad/Reifen: Reifen vorn rechts - beschädigt - erneuern

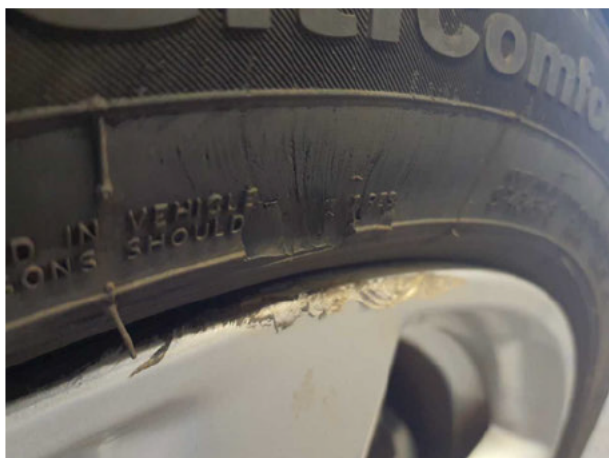
**Beschädigung #2:** Rad/Reifen: Reifen vorn rechts - beschädigt - erneuern

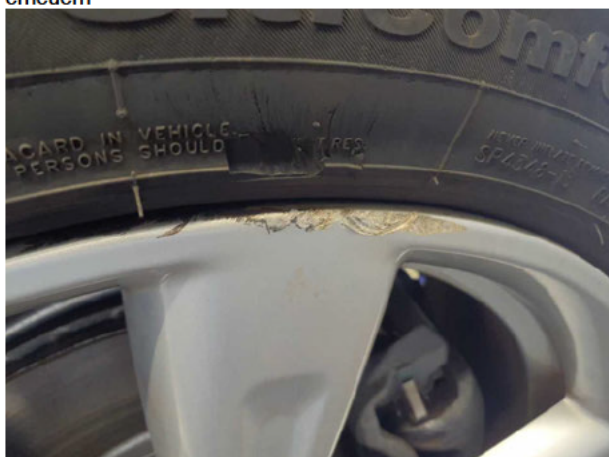
| Nr. | Bauteilgruppe | Beschreibung |
|---|---|---|
| 3 | Rad/Reifen | Leichtmetallfelge vorn rechts - verkratzt / verschürft - erneuern |

**Beschädigung #3:** Rad/Reifen: Leichtmetallfelge vorn rechts - verkratzt / verschürft - erneuern

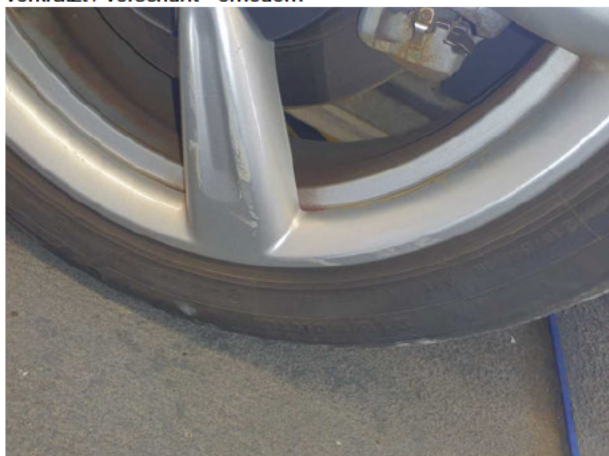
**Beschädigung #3:** Rad/Reifen: Leichtmetallfelge vorn rechts - verkratzt / verschürft - erneuern

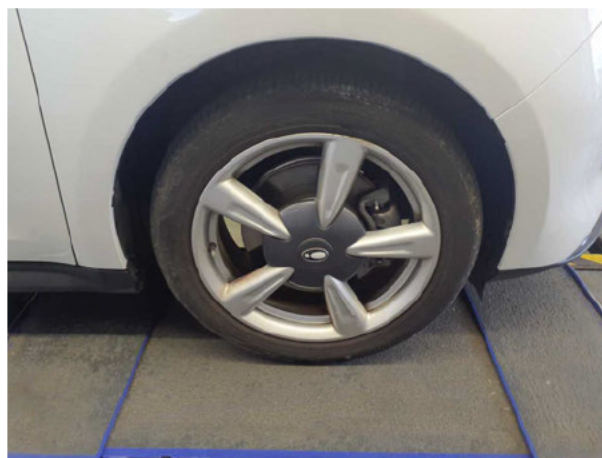
**Beschädigung #3:** Rad/Reifen: Leichtmetallfelge vorn rechts - verkratzt / verschürft - erneuern

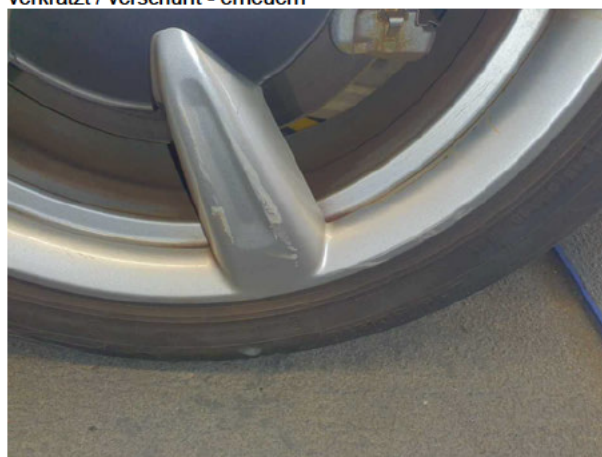
**Beschädigung #3:** Rad/Reifen: Leichtmetallfelge vorn rechts - verkratzt / verschürft - erneuern

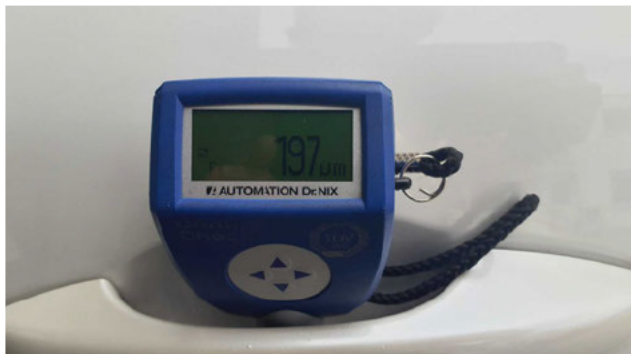
Nachlackierung 1: Tür hinten links

| Nr. | Ort | Wertminderung |
|---|---|---|
| 1 | Tür hinten links, fachgerecht ausgeführt, Reparaturrechnung nicht vorhanden | |
