Zustandsbericht

Kunde :	Allane SE HCBE	Amtl. Kennzeichen :	BM-GK 155E
Berichtsnummer :	0000000925161-DE968		
Referenznummer:	31198896

Kia Niro (DE)(2016->) e-Niro Vision

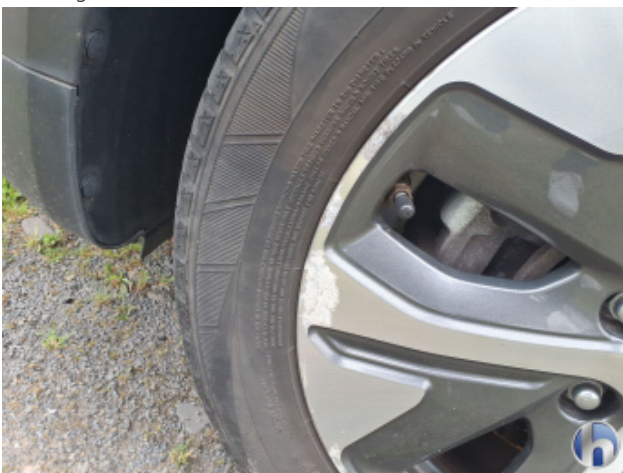
1. Felge Vorne - Links
Beschädigt - Smart Repair

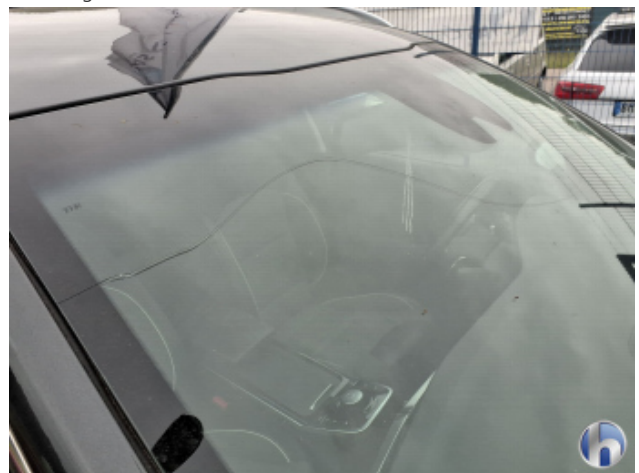
2. Windschutzscheibe
Riss - Erneuern

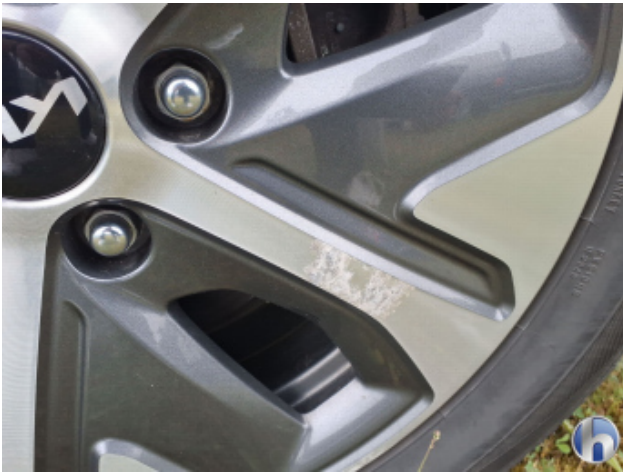
3. Felge Hinten - Links
Beschädigt - Smart Repair
