Cliente:	<b>Northgate España Renting</b>	
Número de informe:	<b>126052351 - 0</b>	Matrícula: <b>5041MCJ</b>

<b>Datos del Vehículo</b>			
<b>RENAULT - EXPRESS FURGON (JK) (21-)</b>			
Número de bastidor:	<b>VF1RJK00269813391</b>	Kilómetros:	<b>153.068</b>
Fecha matriculación:	<b>22/11/2022</b>	Fecha visita:	<b>07/05/2026</b>
Año de fabricación:	<b>2022</b>	Lugar de inspección:	<b>VO-BARCELONA</b>
Combustible:	<b>Diesel</b>	Sistema de navegación:	<b>No</b>
Color:	<b>Pintura Blanco Glaci</b>	Número de llaves:	<b>1</b>
Manual de mantenimiento:	<b>SI</b>	Propietario de vehículo:	<b>NORTHGATE - 0840</b>
Nivel combustible:	<b>1/4</b>	Ubicación vehículo:	<b>Can Prats 15</b>

**Informe del Inspector**

**Valoración de daños**

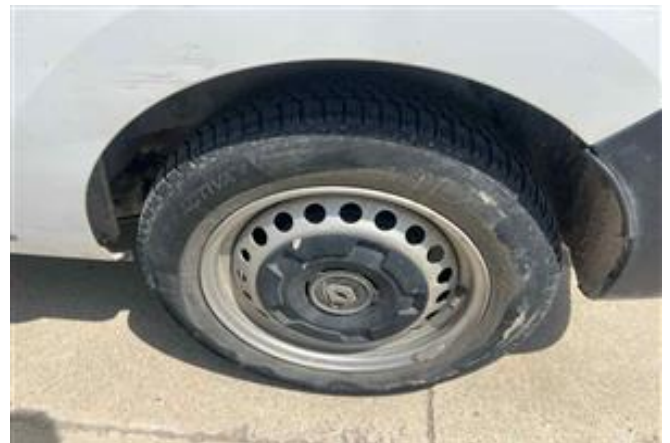
Vista Neumático Delantero Derecho

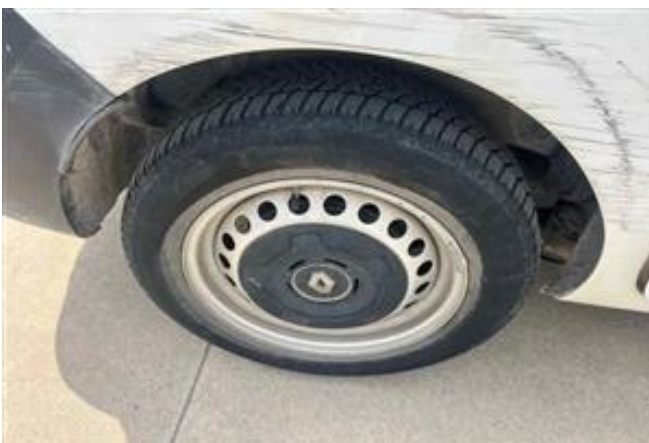
Vista Neumático Trasero Izquierdo

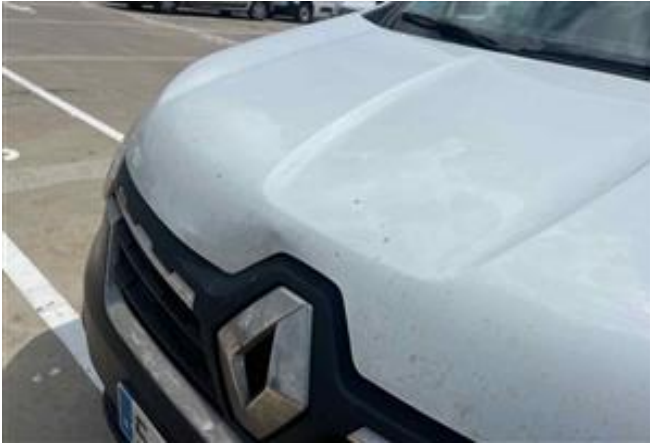
Daño Uso

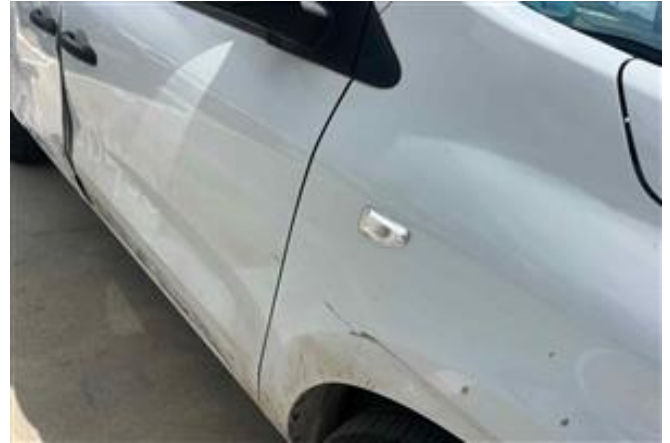
Daño Uso

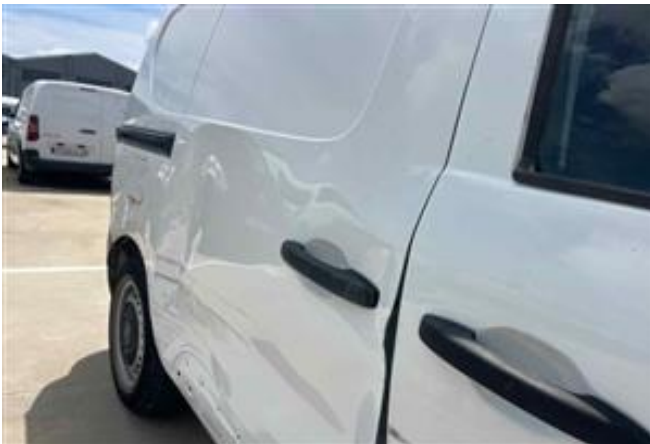
Daño Uso

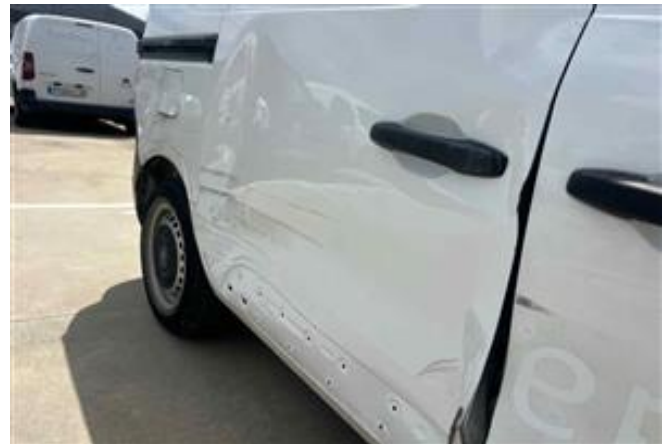
Daño Uso

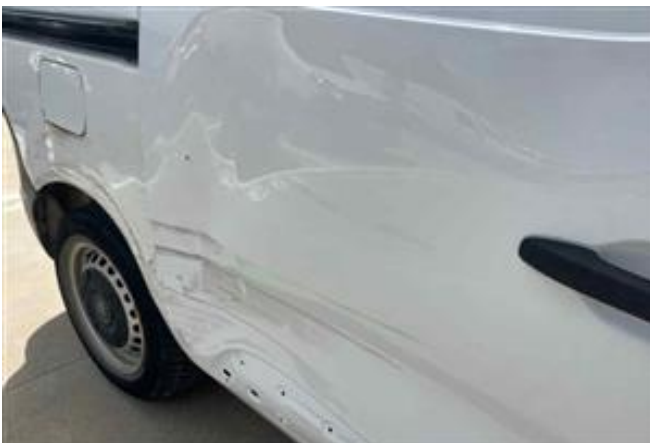
Daño Uso

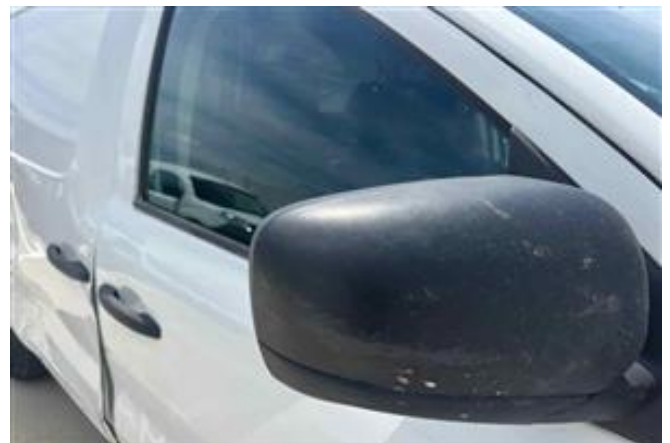
Daño Uso

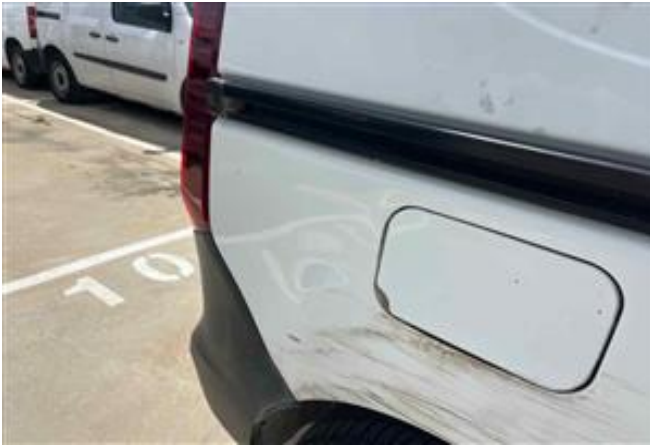
Daño Uso

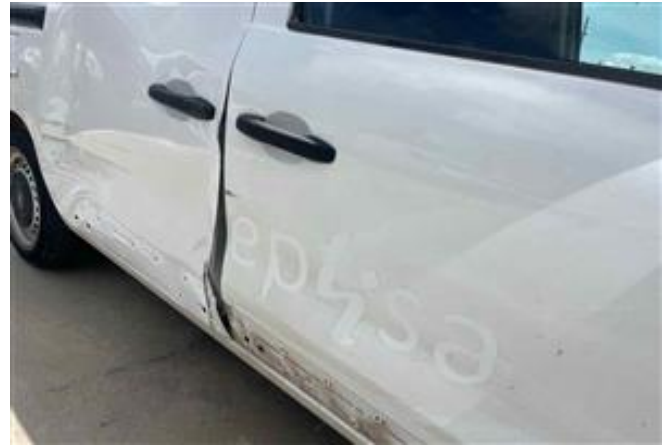
Daño Uso

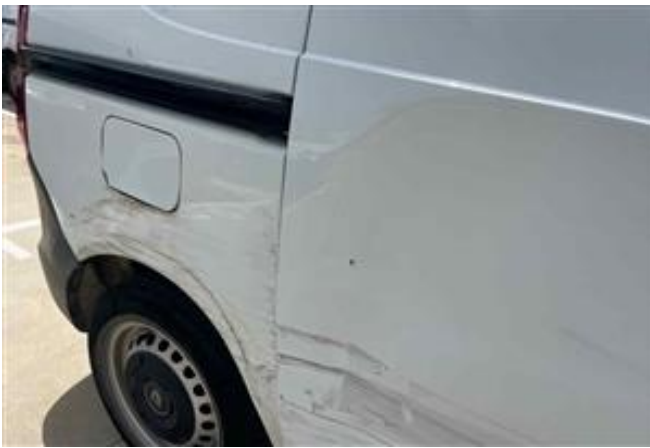
Daño Uso

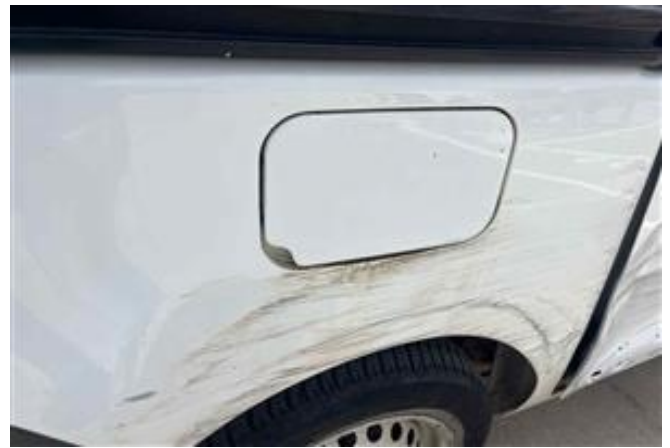
Daño Uso

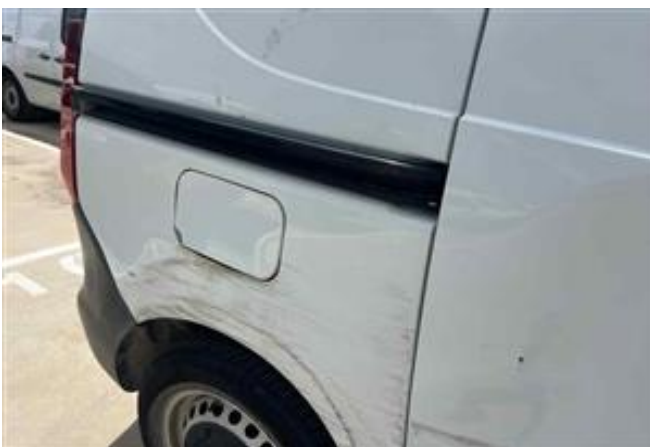
Daño Uso

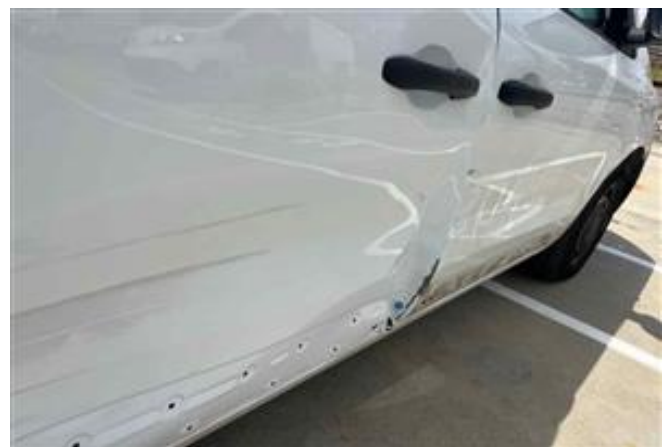
Daño Uso

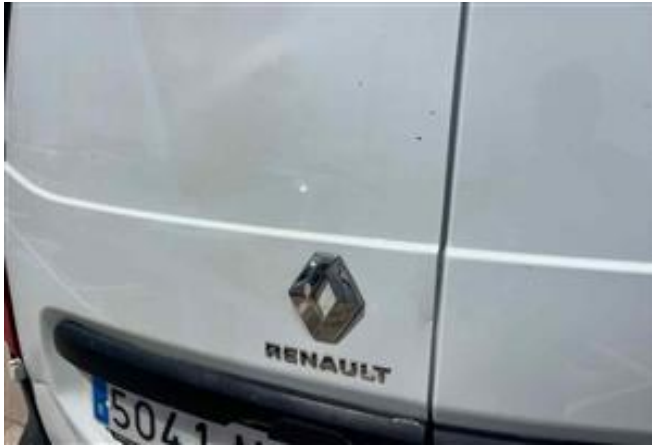
Daño Uso

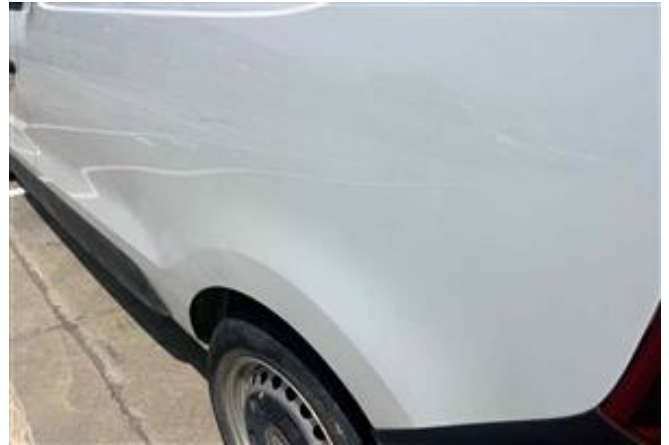
Daño Uso

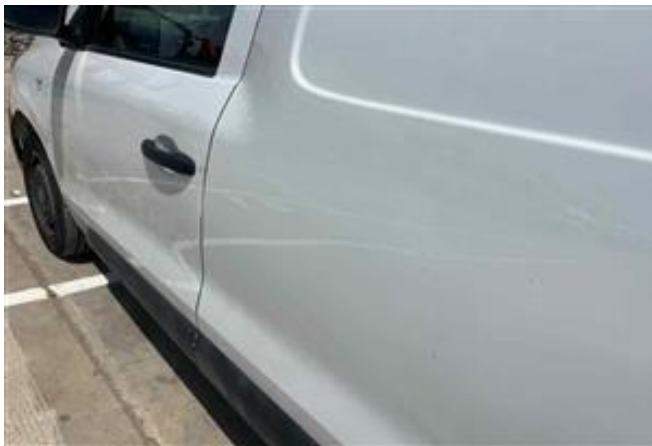
Daño Uso

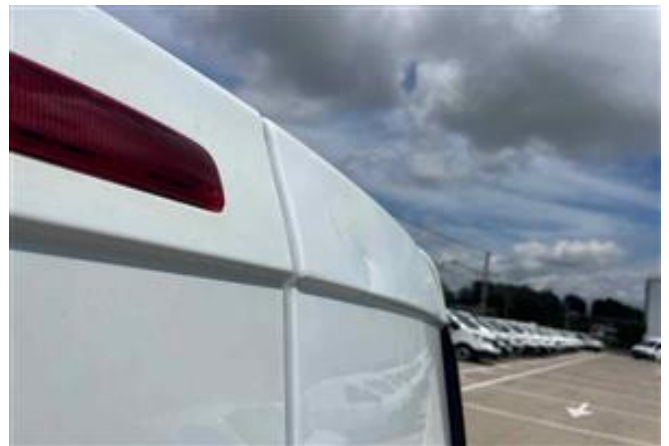
Daño Uso

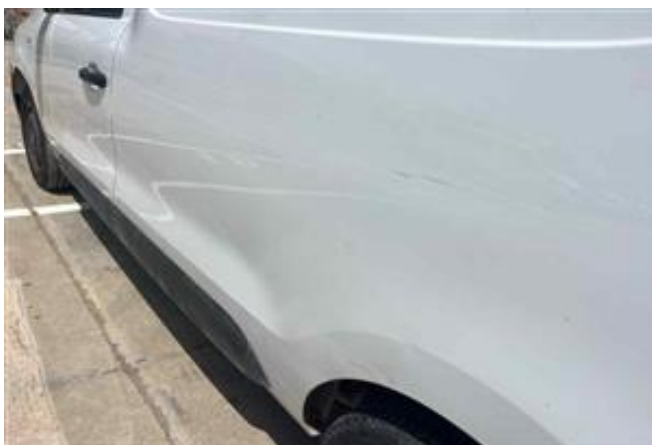
Daño Uso

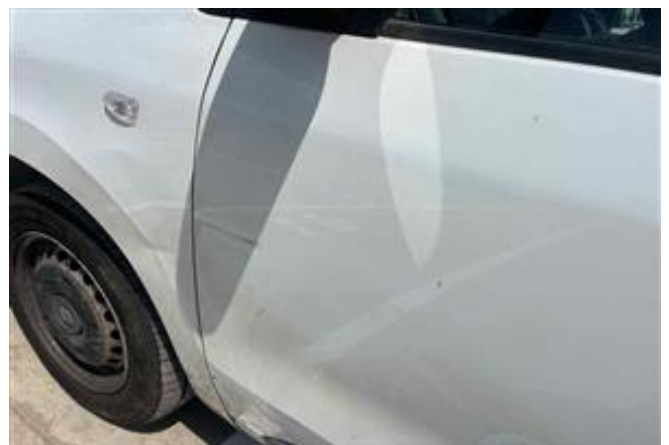
Daño Uso

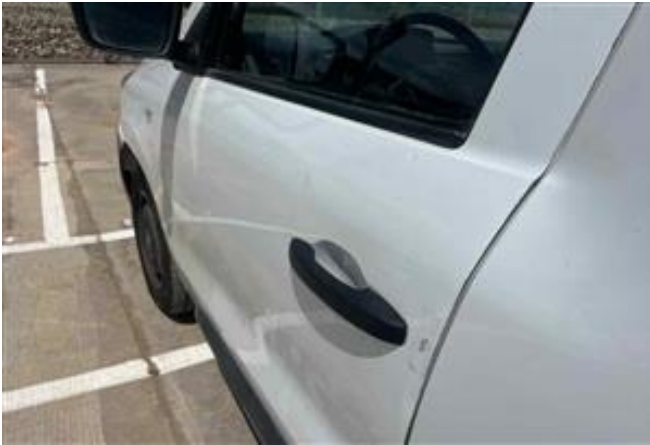
Daño Uso

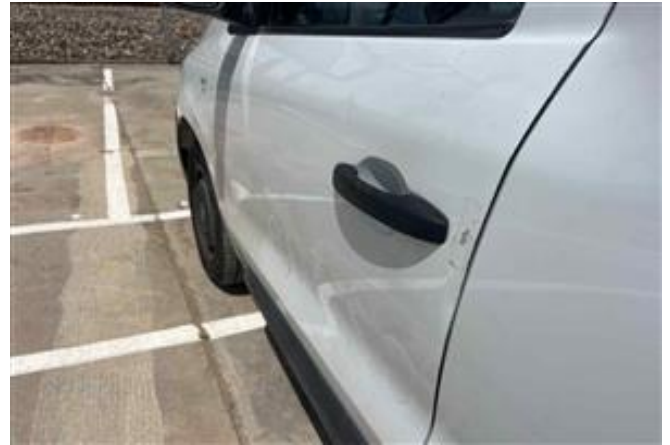
Daño Uso

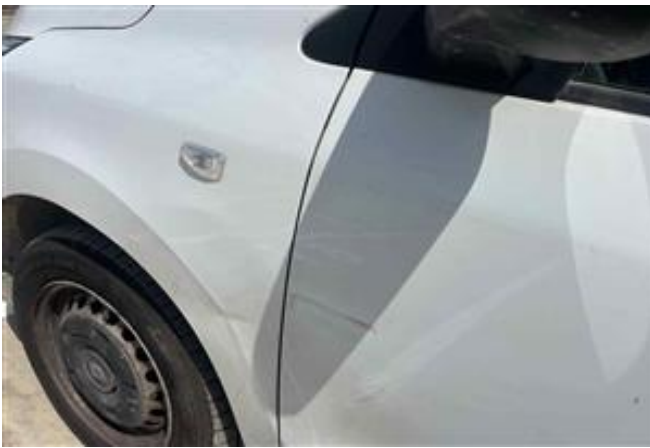
Daño Uso

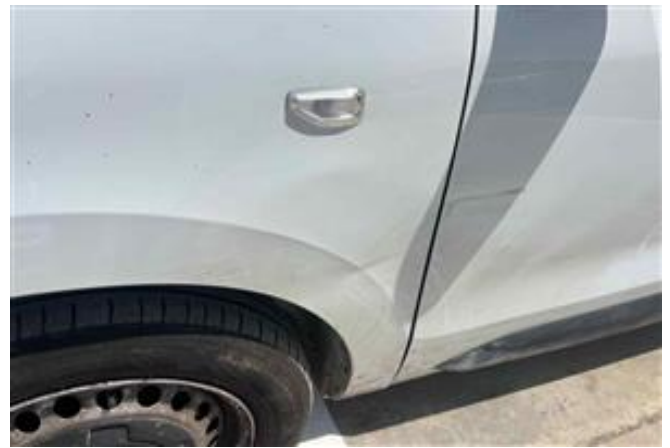
Daño Uso

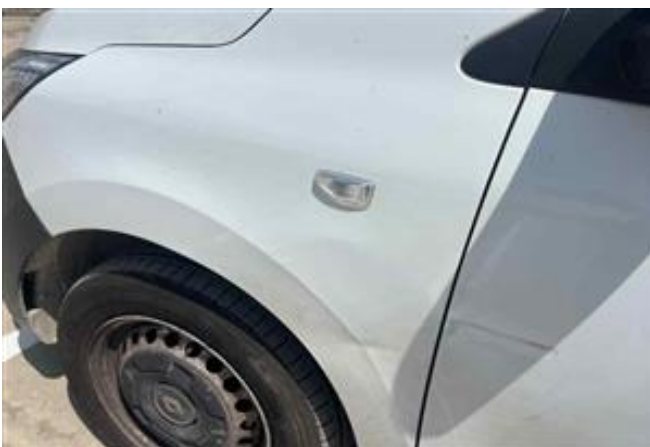
Daño Uso

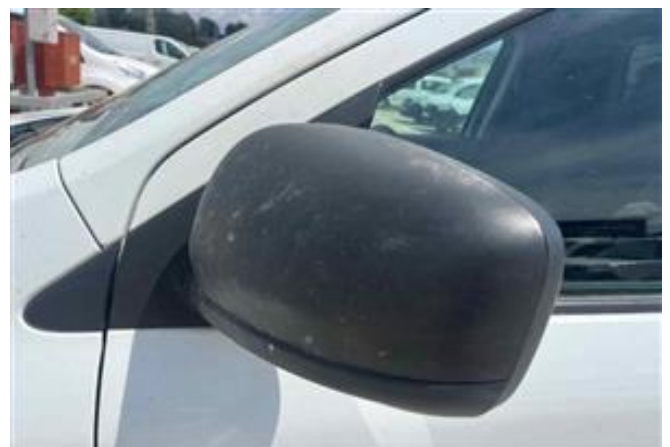
Daño Uso

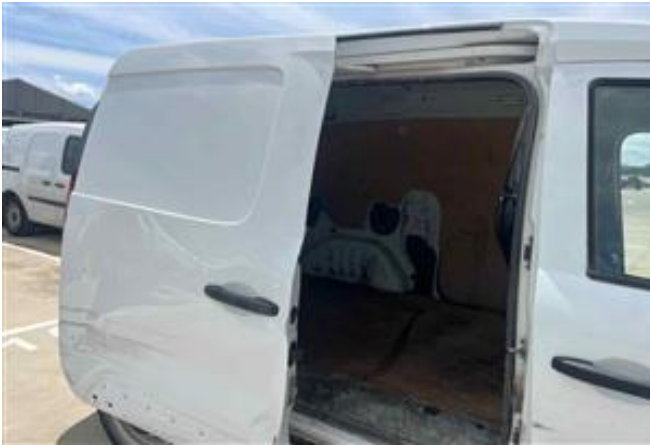
Daño Uso

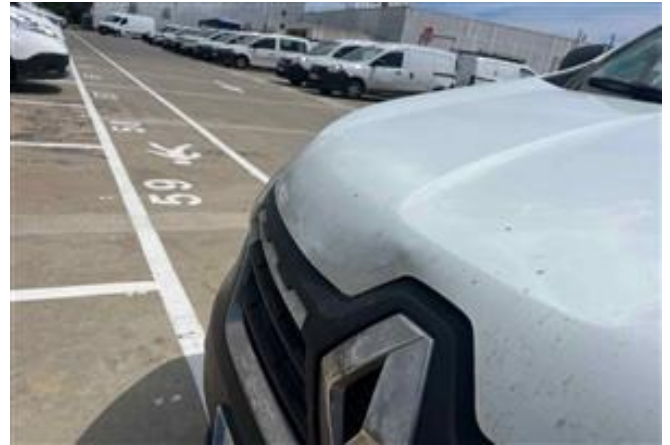
Daño Uso

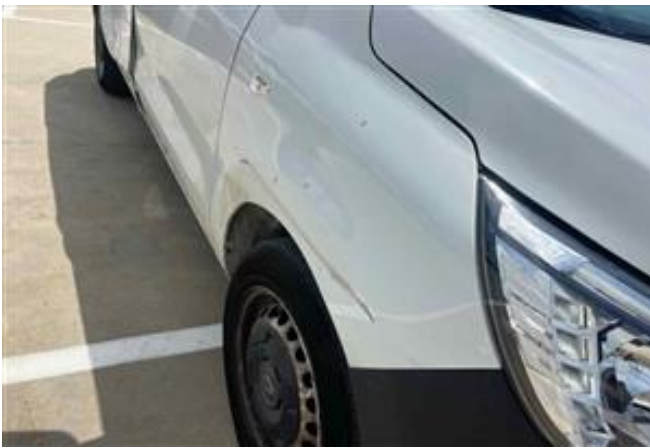
Daño Uso

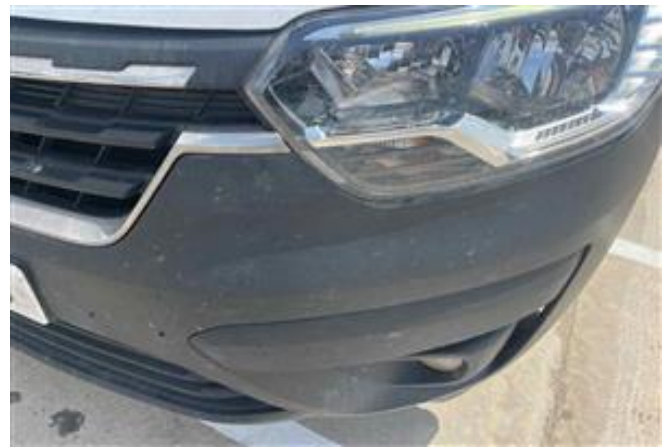
Daño Uso

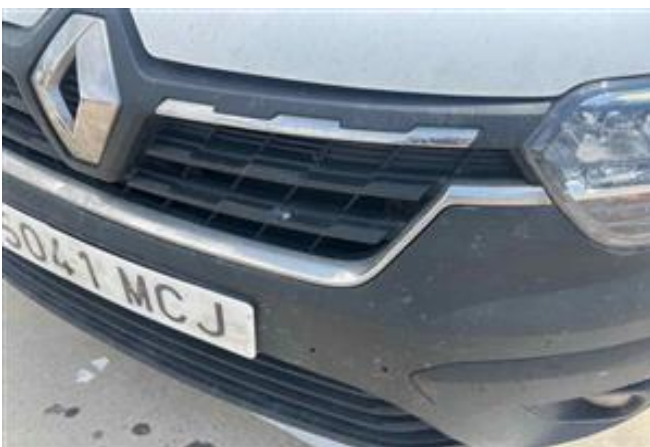
Daño Uso

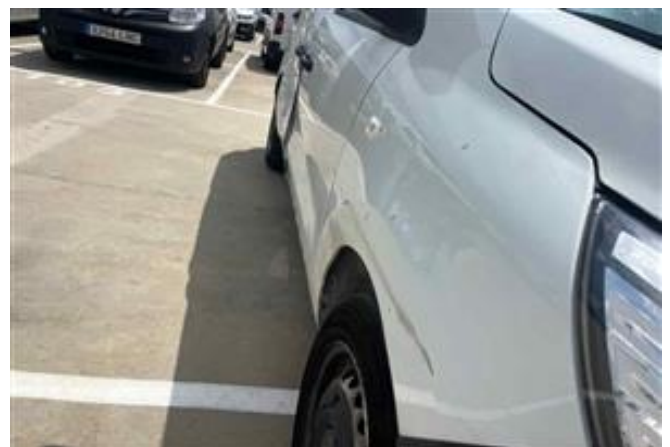
Daño Uso

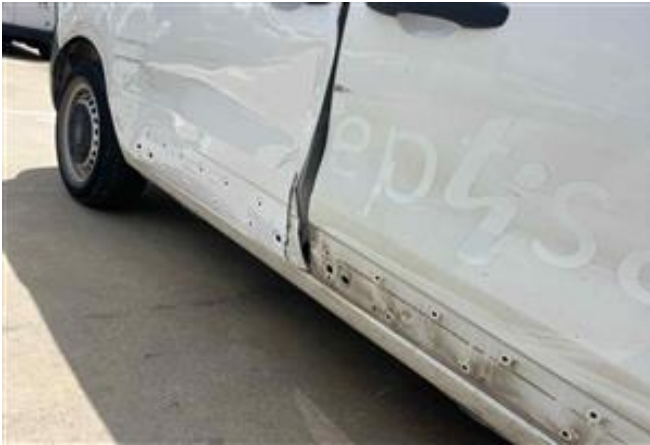
Daño Uso

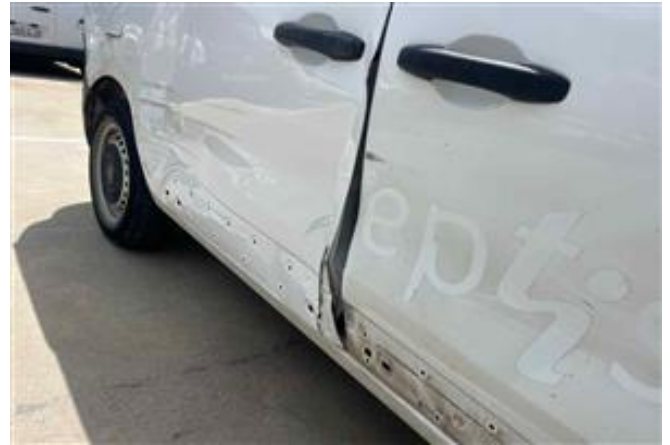
Daño Uso

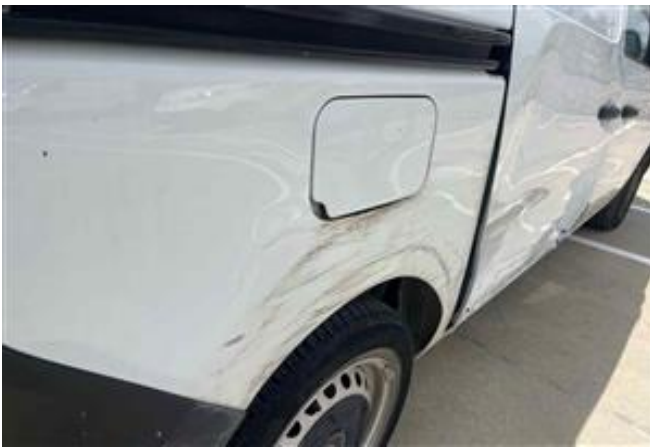
Daño Uso

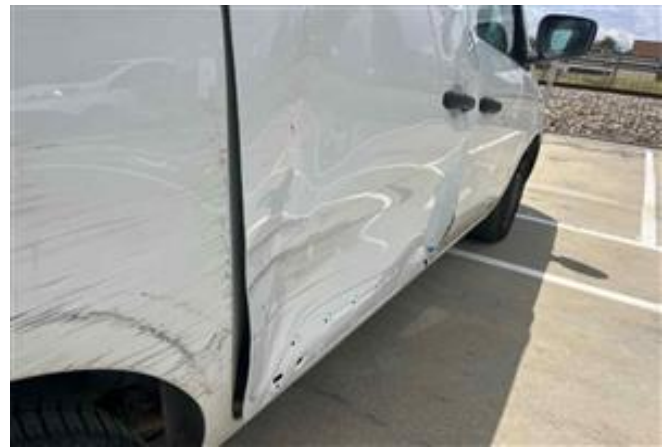
Daño Uso

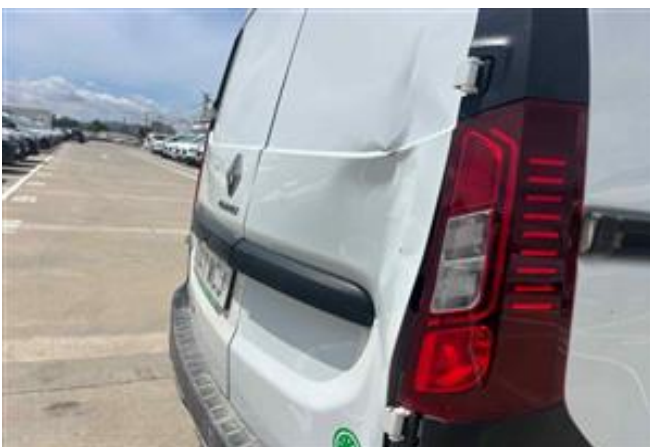
Daño Uso

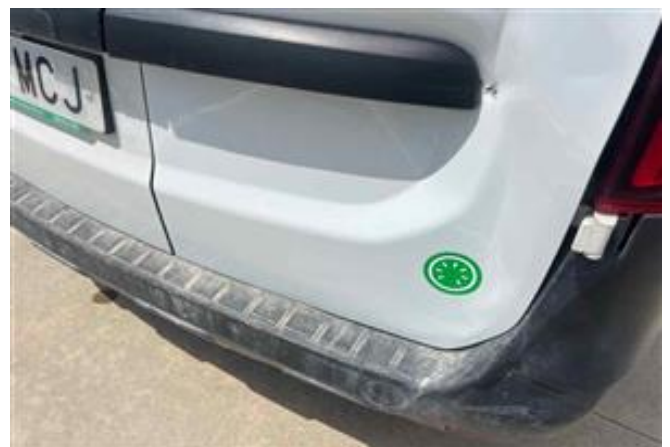
Daño Uso

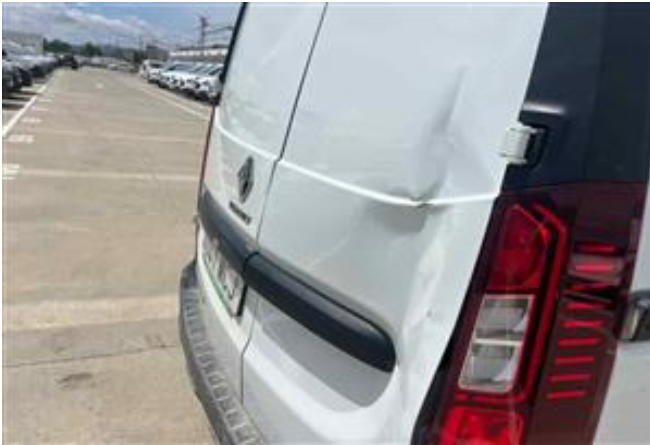
Daño Uso

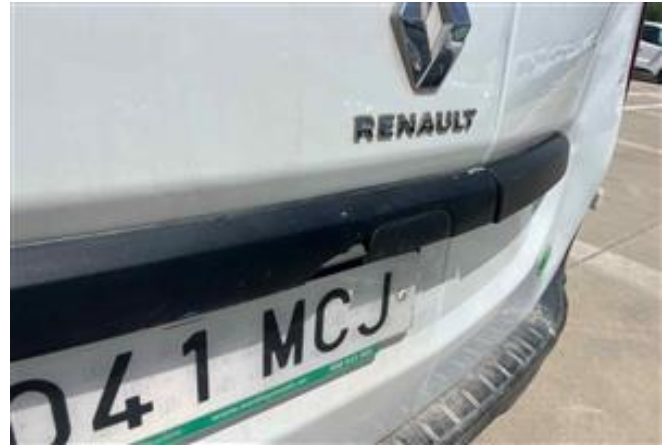
Daño Uso

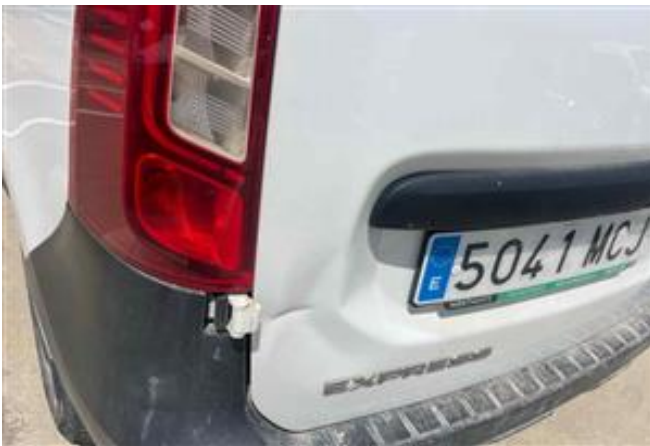
Daño Uso

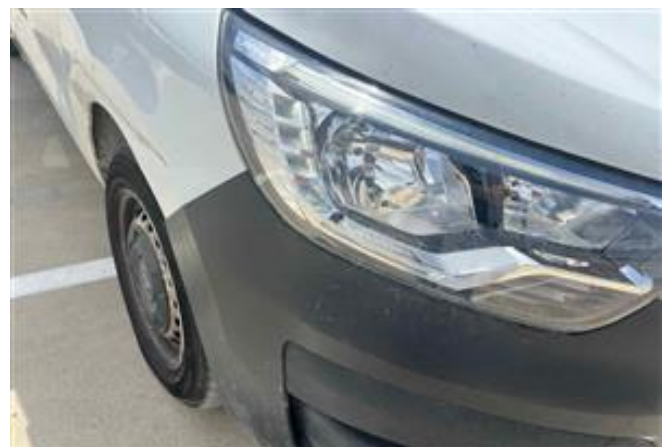
Daño Uso

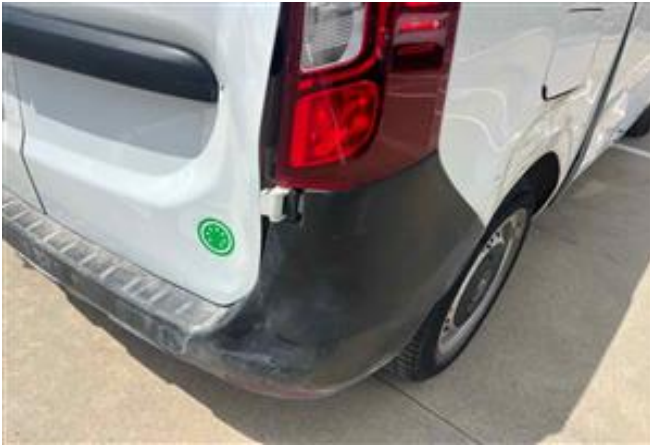
Daño Uso

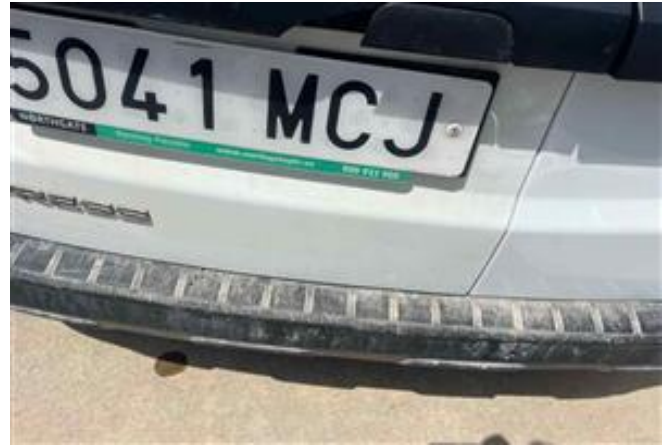
Daño Uso

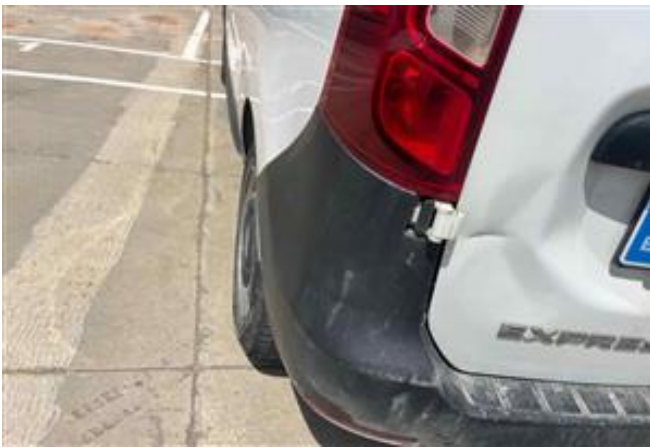
Daño Uso

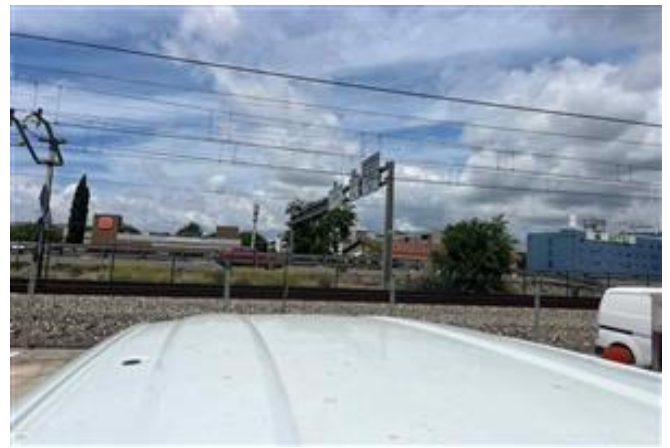
Daño Uso

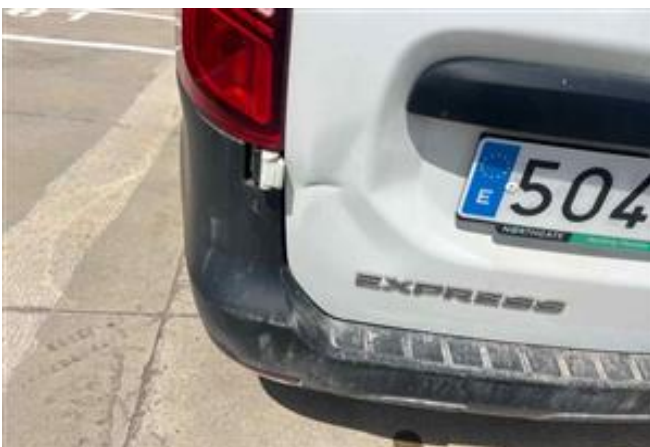
Daño Uso

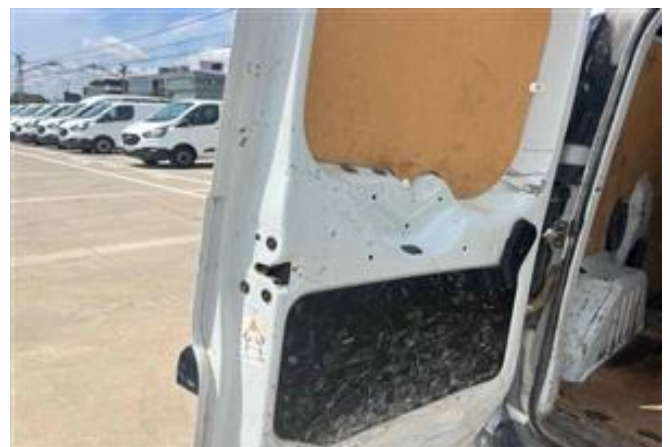
Daño Uso

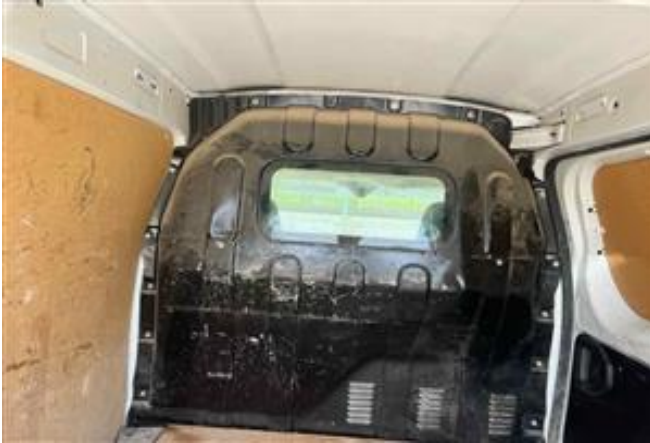
Daño Uso

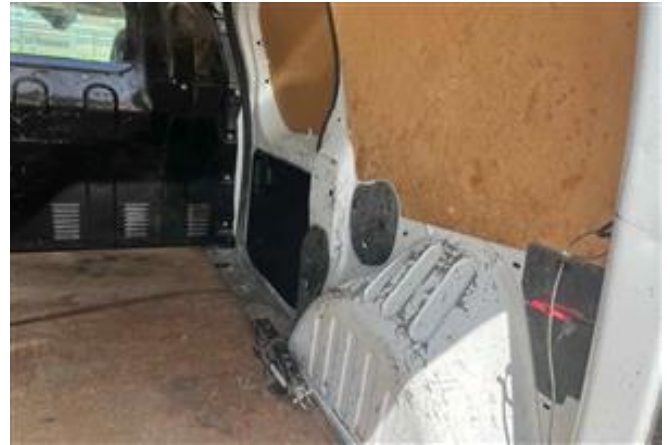
Daño Uso

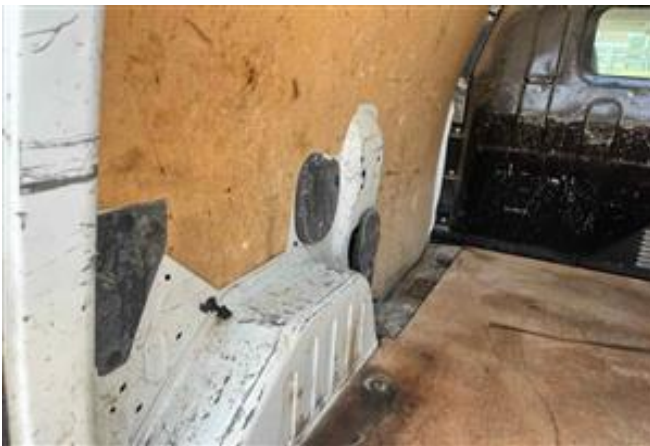
Daño Uso
