WBA2D510305G61548

Angaben zum Fahrzeug

Besichtigungsdatum: 09.01.2026
Protokollnummer: 43273342
Erstellt durch: Dijana Popic

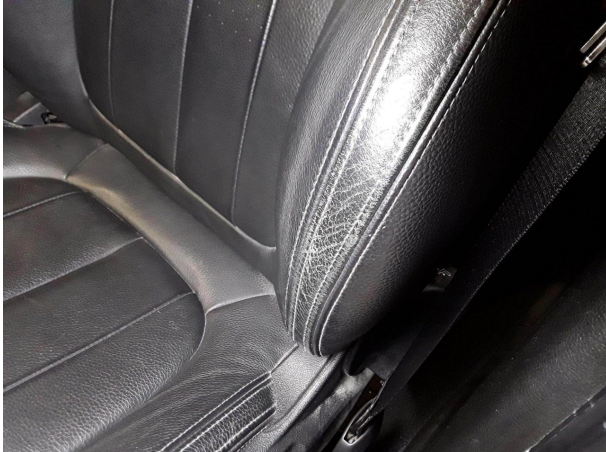
Beschädigung #1: Sitz vorn: Lehnenbezug links - verschlissen - Smart Repair

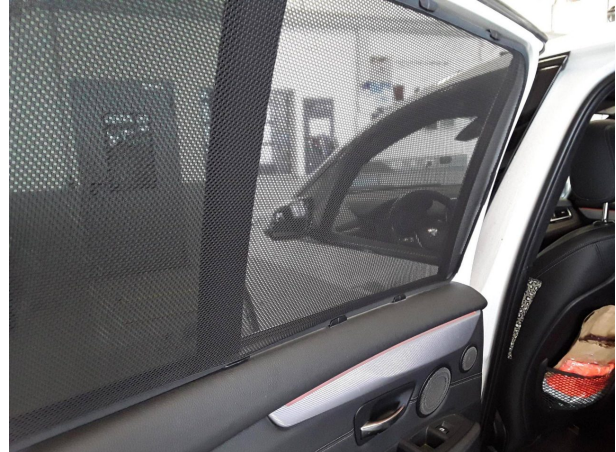
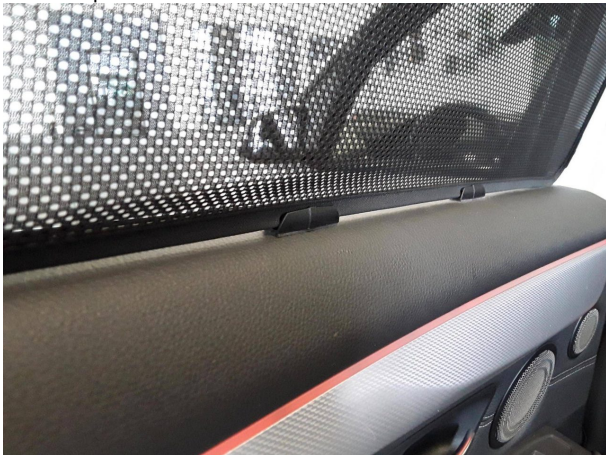
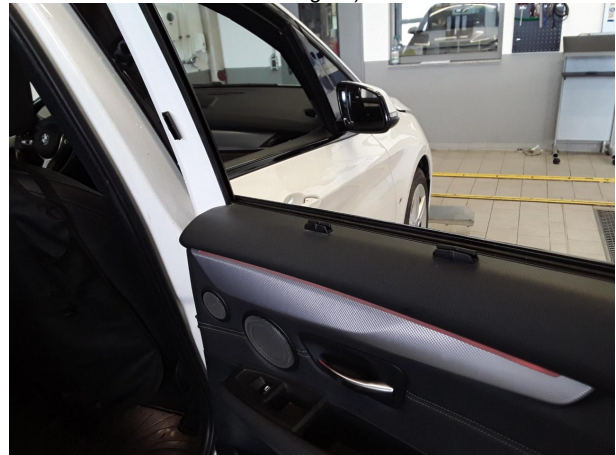
Beschädigung #2: Tür hinten links: Tür (+ rechts / Sonnenschutz / Mehrkosten möglich) - abweichend

Beschädigung #2: Tür hinten links: Tür (+ rechts / Sonnenschutz / Mehrkosten möglich) - abweichend Auslieferungszustand -

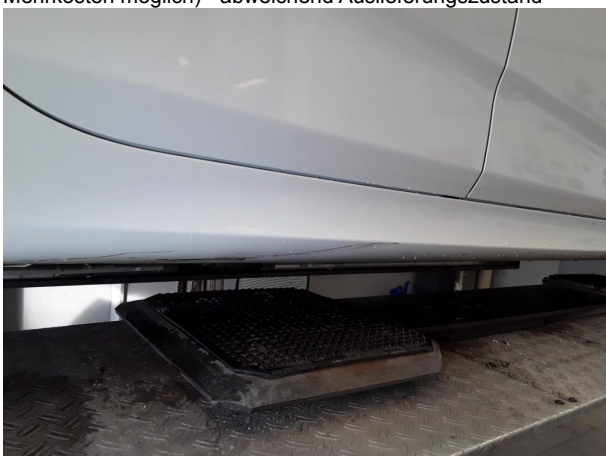
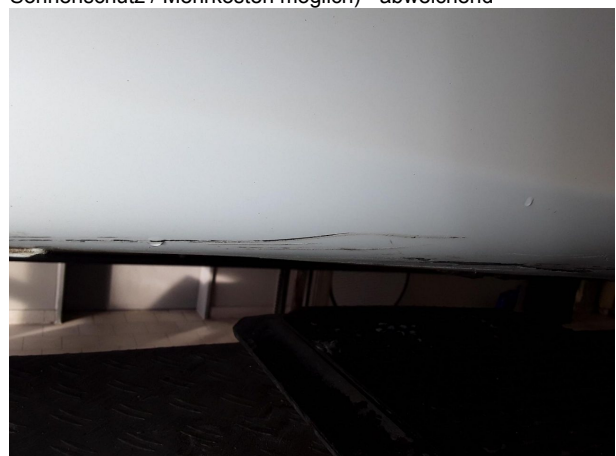
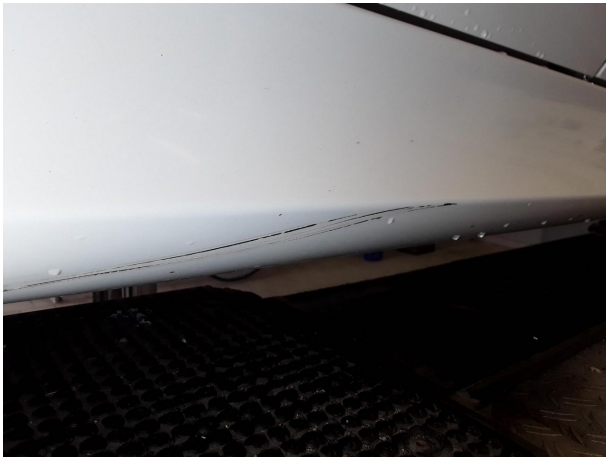
Beschädigung #3: Schweller rechts: Verkleidung - verkratzt / verschürft - lackieren

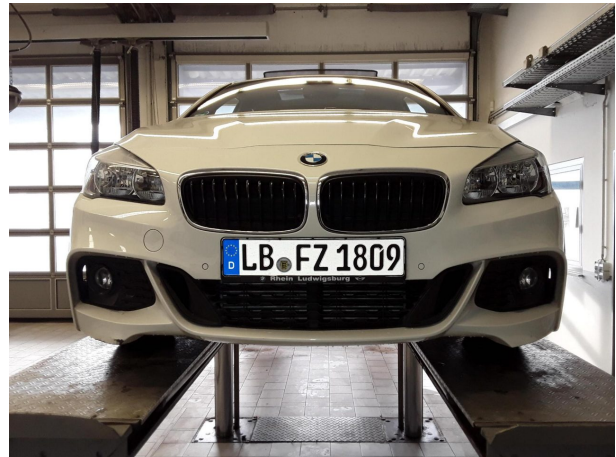
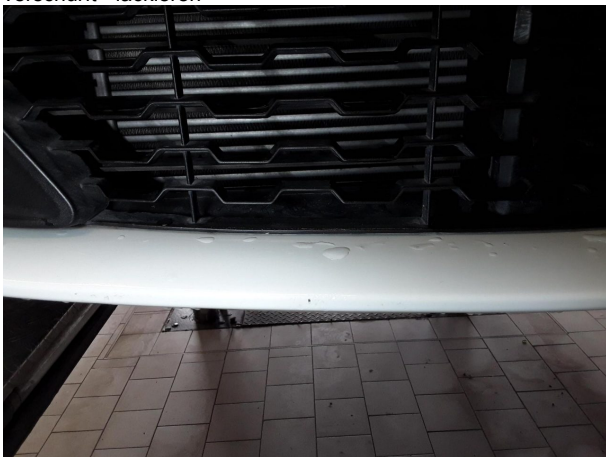
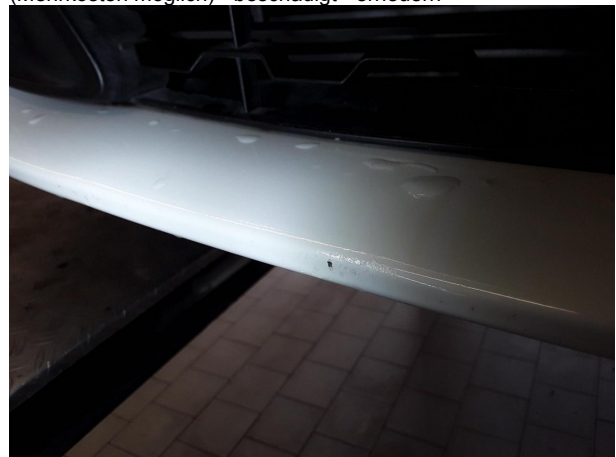
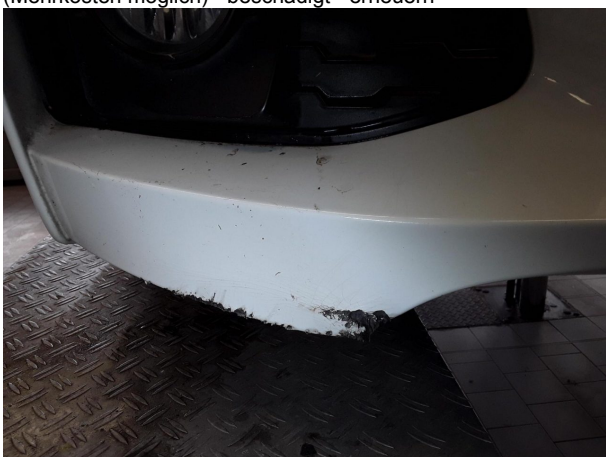
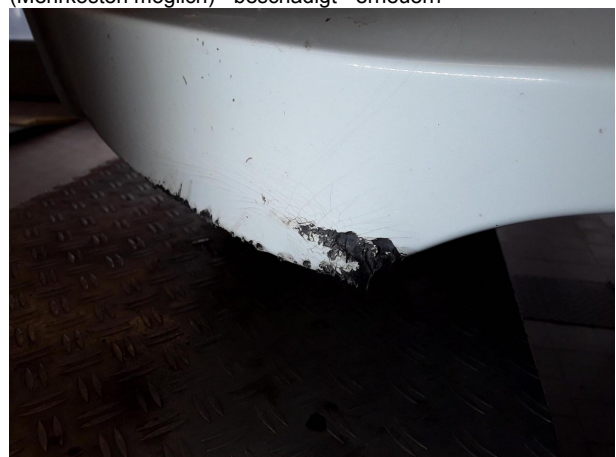
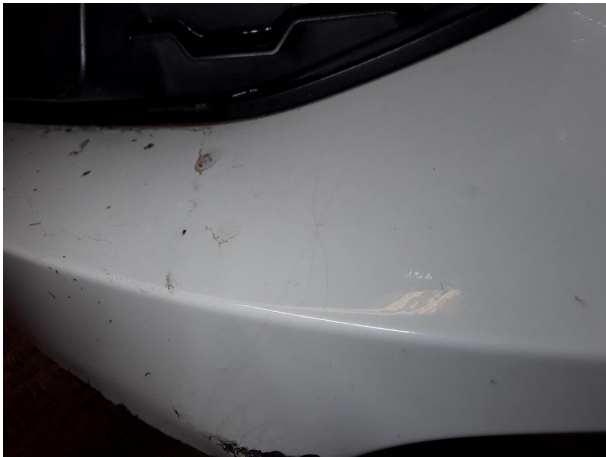
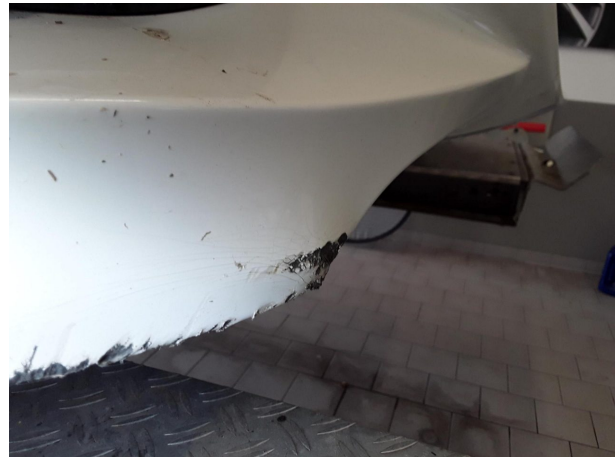
Beschädigung #4: Stossfänger vorn: Stossfänger vorn (Mehrkosten möglich) - beschädigt - erneuern

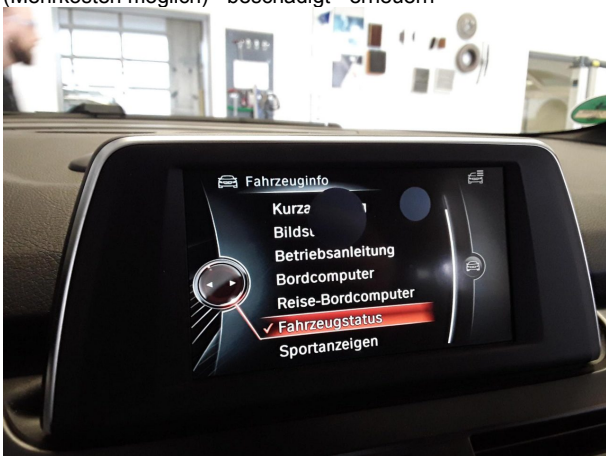
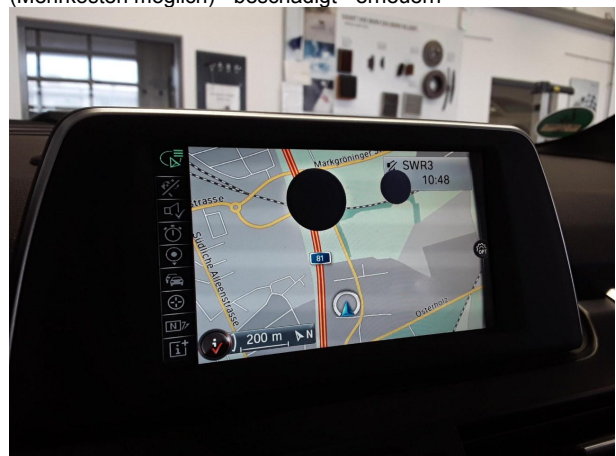
Beschädigung #5: Multimediasystem: Bildschirm (Mehrkosten möglich) - abweichend Auslieferungszustand - erneuern
