# Zustandsbericht

Protokollnummer: 46472820  
Auftrags-Nr / Referenz: 20829483  
Besichtigungsdatum: 13.07.2026

| Hersteller / Modell | BYD ATTO 3 Design | | |

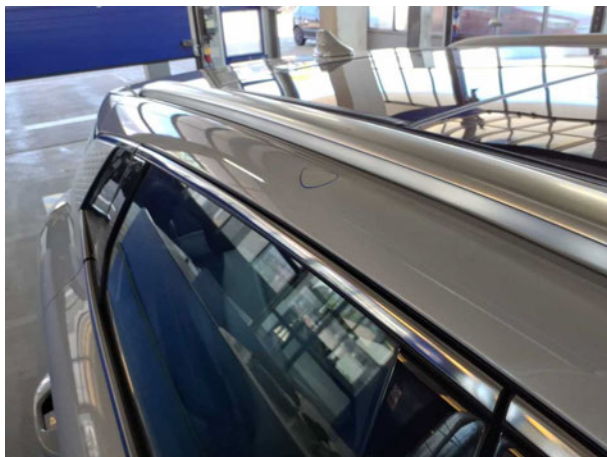
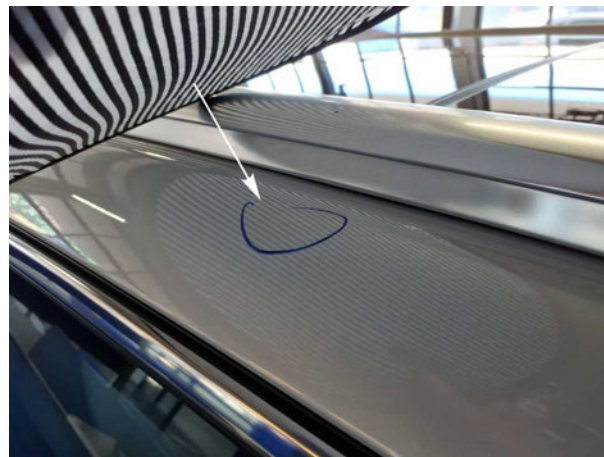
| Nr. | Bauteilgruppe | Beschreibung |
|---|---|---|
| 1 | Fahrzeugdach | Dachholm rechts - Hagelschaden - sanft instandsetzen |

**Beschädigung #1:** Fahrzeugdach: Dachholm rechts - Hagelschaden - sanft instandsetzen

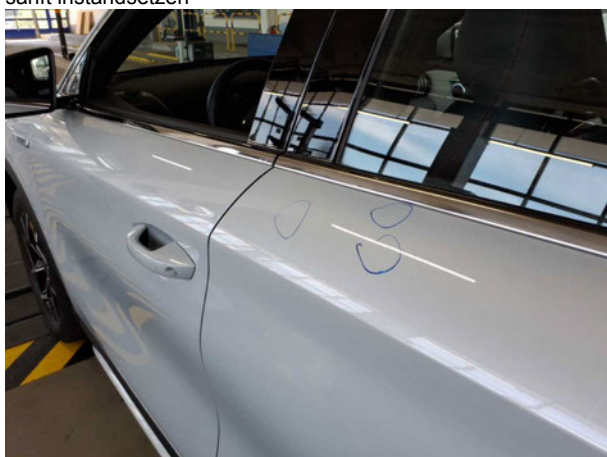
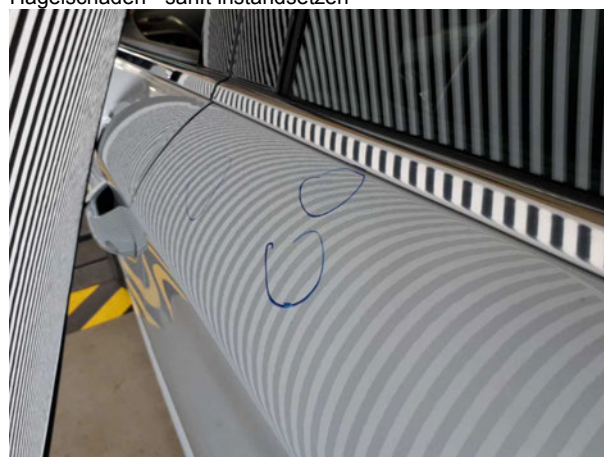
| Nr. | Bauteilgruppe | Beschreibung |
|---|---|---|
| 2 | Tür hinten links | Tür - Hagelschaden - sanft instandsetzen |

**Beschädigung #2:** Tür hinten links: Tür - Hagelschaden - sanft instandsetzen

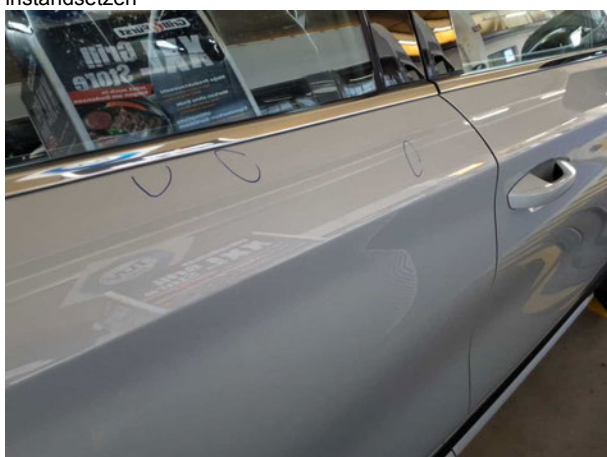
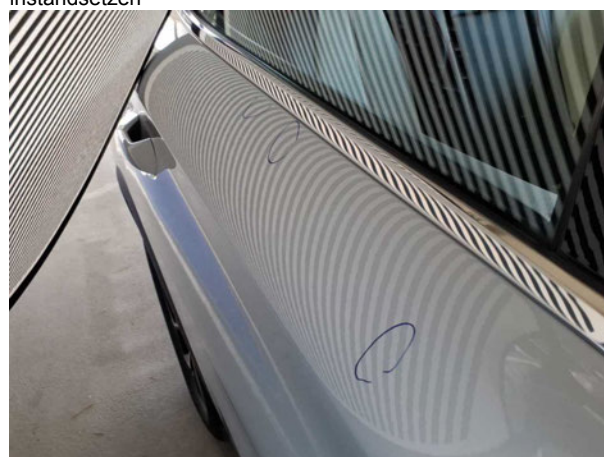
| Nr. | Bauteilgruppe | Beschreibung |
|---|---|---|
| 3 | Tür hinten rechts | Tür - Hagelschaden - sanft instandsetzen |

**Beschädigung #3:** Tür hinten rechts: Tür - Hagelschaden - sanft instandsetzen

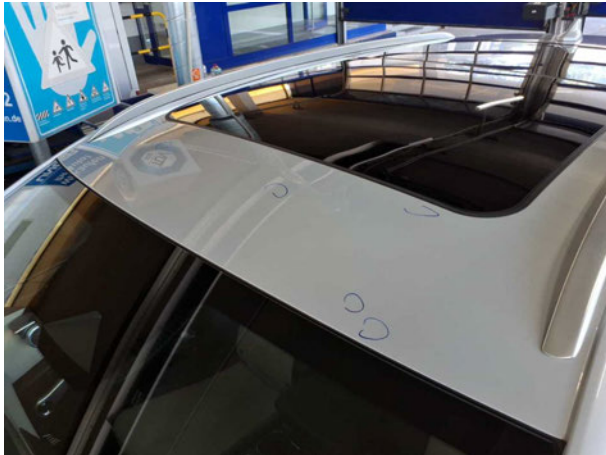
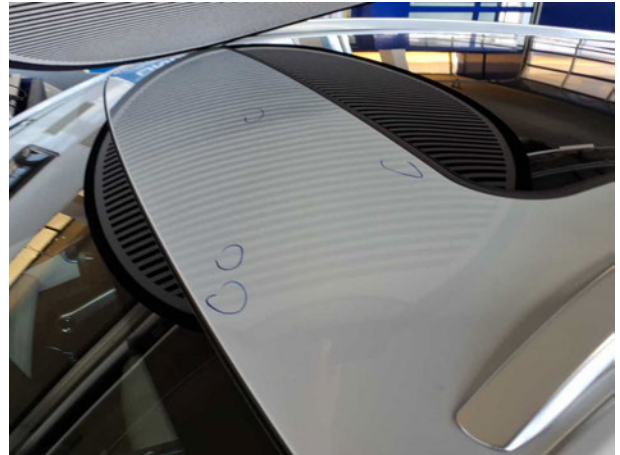
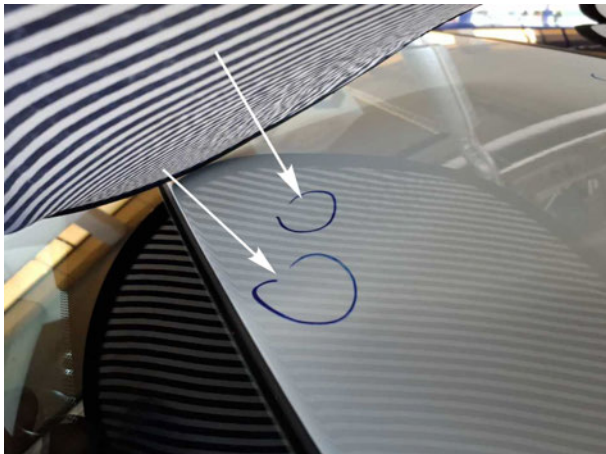
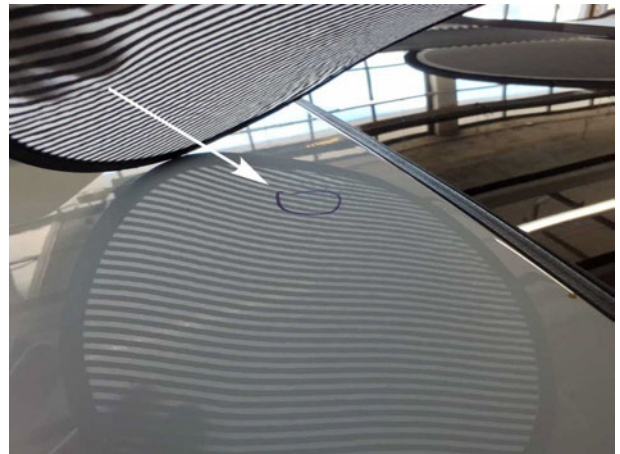
| Nr. | Bauteilgruppe | Beschreibung |
|---|---|---|
| 4 | Fahrzeugdach | Dach - Hagelschaden - sanft instandsetzen |

**Beschädigung #4:** Fahrzeugdach: Dach - Hagelschaden - sanft instandsetzen

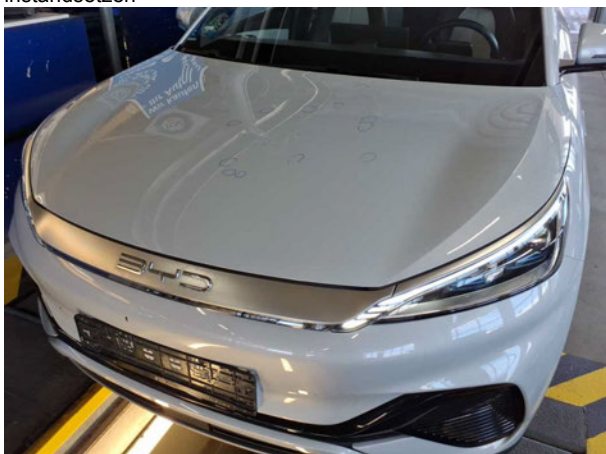
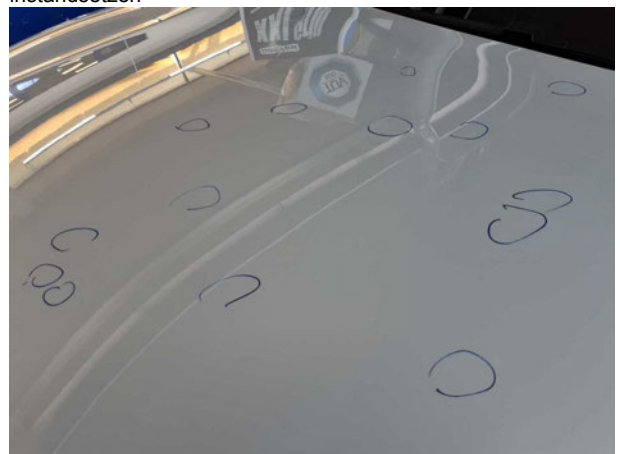
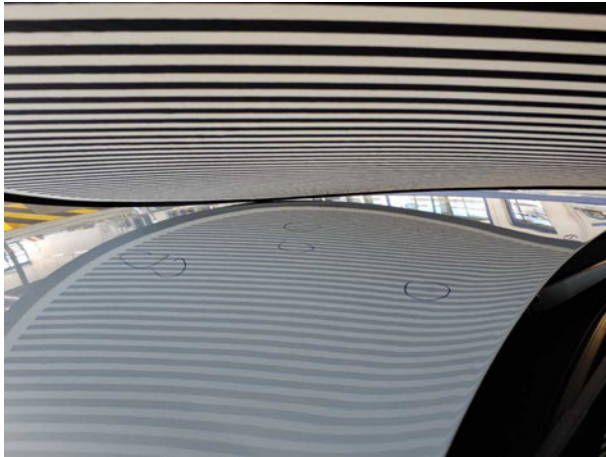
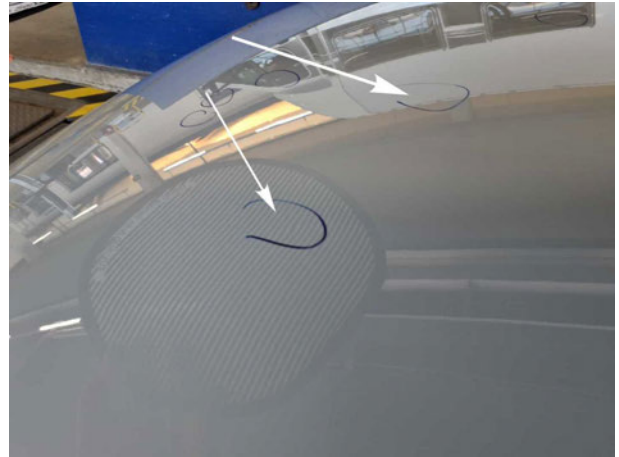
| Nr. | Bauteilgruppe | Beschreibung |
|---|---|---|
| 5 | Motorhaube | Motorhaube - Hagelschaden - sanft instandsetzen |

**Beschädigung #5:** Motorhaube: Motorhaube - Hagelschaden - sanft instandsetzen

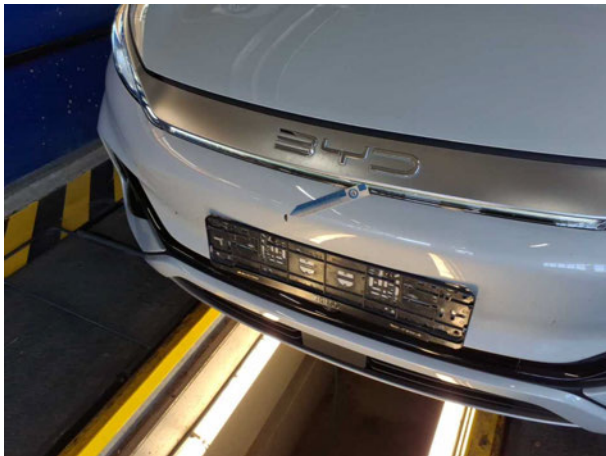
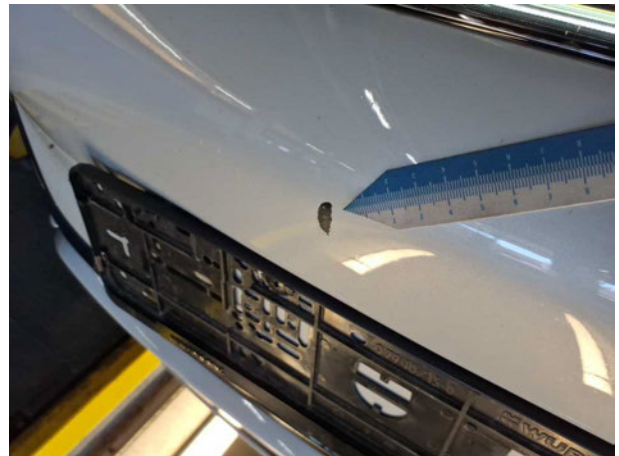
| Nr. | Bauteilgruppe | Beschreibung |
|---|---|---|
| 6 | Stoßfänger vorn | Stoßfänger vorn - Kratzer - instandsetzen und lackieren |

**Beschädigung #6:** Stossfänger vorn: Stossfänger vorn - Kratzer - instandsetzen und lackieren
