| <b>Fahrzeug:</b> | <b>RENAULT Espace BLUE dCi 160 EDC Business Edition Crossover5-türig 1997 ccm 160 PS / 118 KW Diesel 6-Gang Automatik</b> | | |
| Amtliches Kennzeichen: | B -TS 1732 | Fahrgestell-Nummer: | VF1RFC00566298802 |

## Zustandsbericht

| <b>Referenznummern</b> | 0031224567 - 0090957073 |

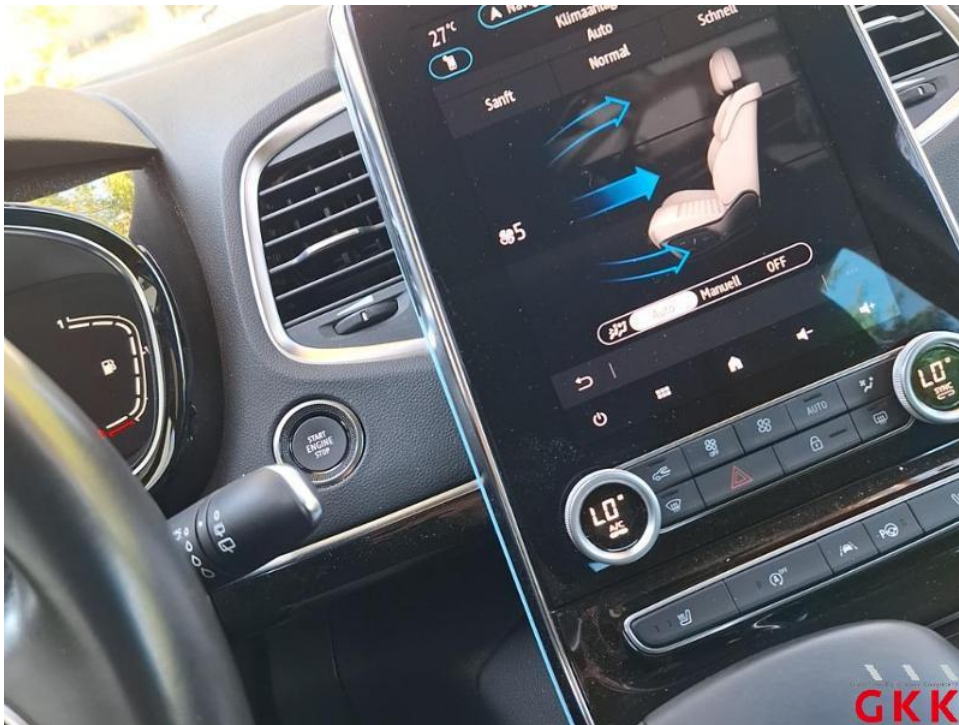
Klimaanlage, funktionsuntüchtig (Bild 13)

Bild 13. Klimaanlage, funktionsuntüchtig, auslesen / prüfen

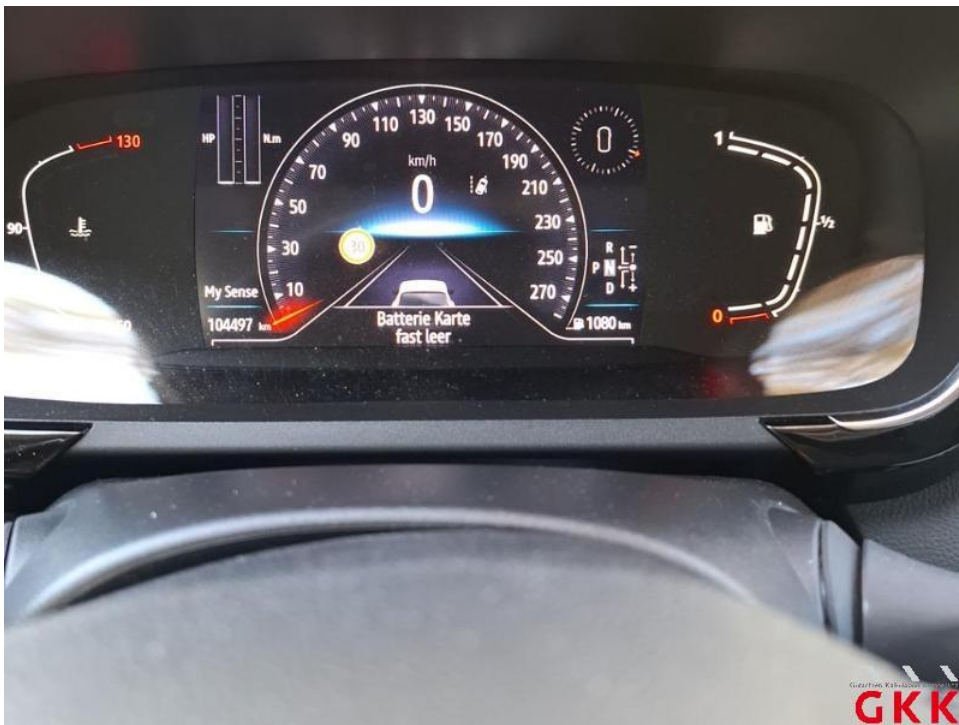
Hauptschlüssel Batterie, entladen (Bild 14)

Bild 14. Hauptschlüssel, Batterie, entladen, ersetzen

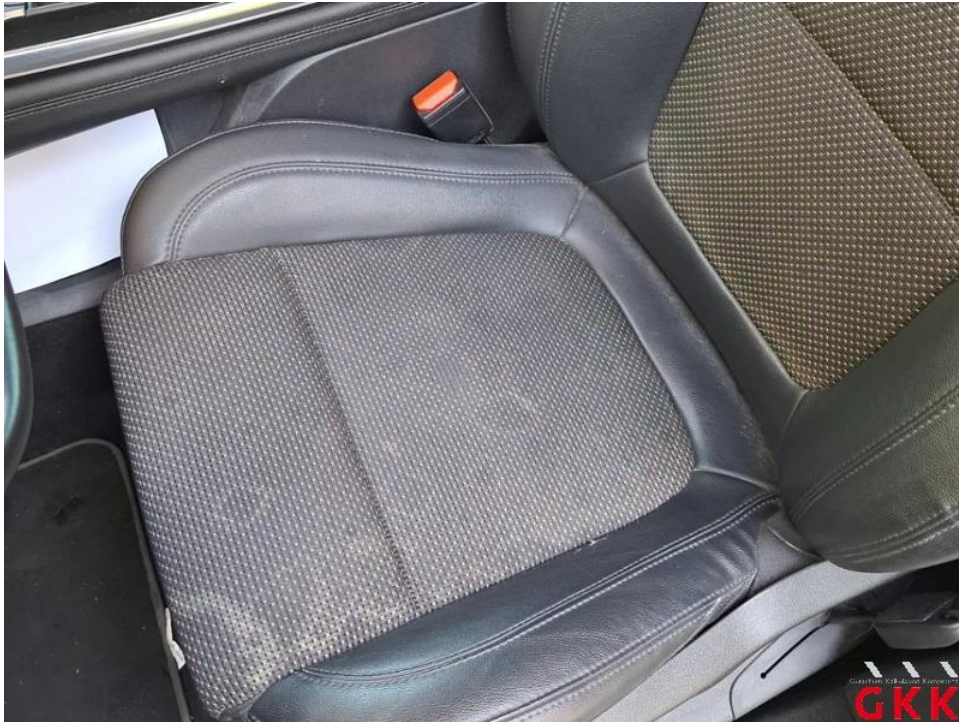
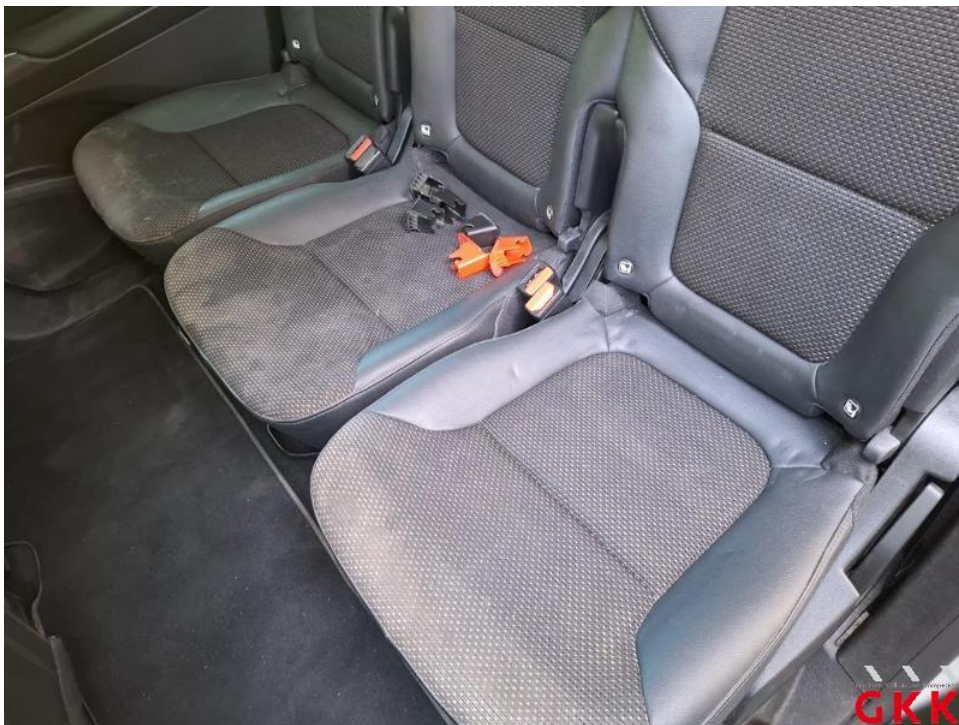
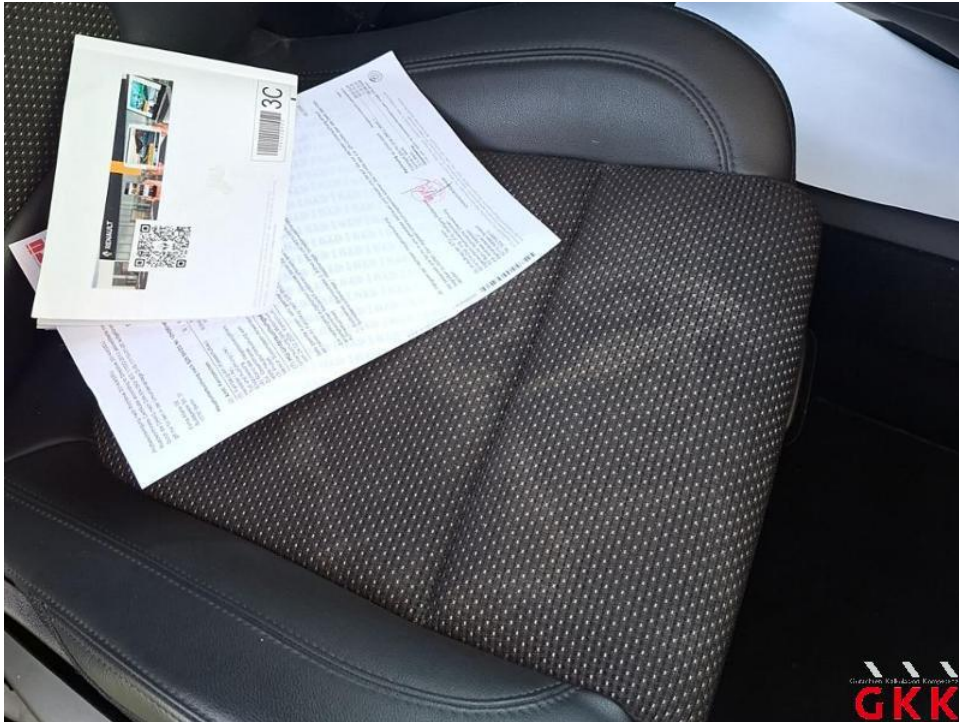
Sitze komplett, verschmutzt (Bild 15, Bild 16, Bild 17)

Bild 15. Sitze komplett, verschmutzt, aufbereiten

Bild 16. Sitze komplett, verschmutzt, aufbereiten

Bild 17. Sitze komplett, verschmutzt, aufbereiten

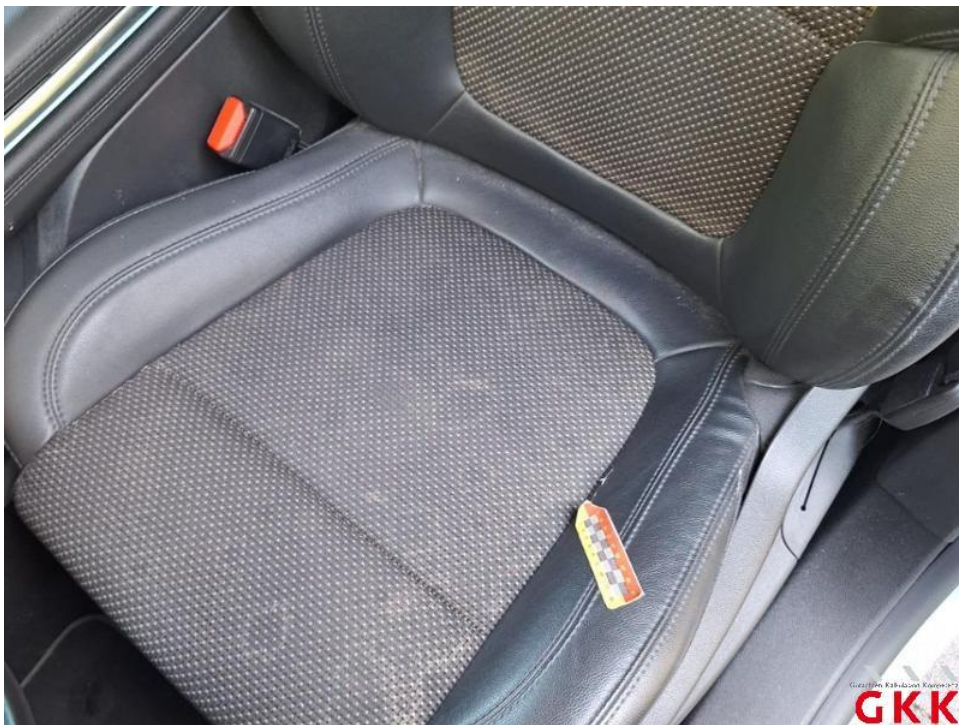
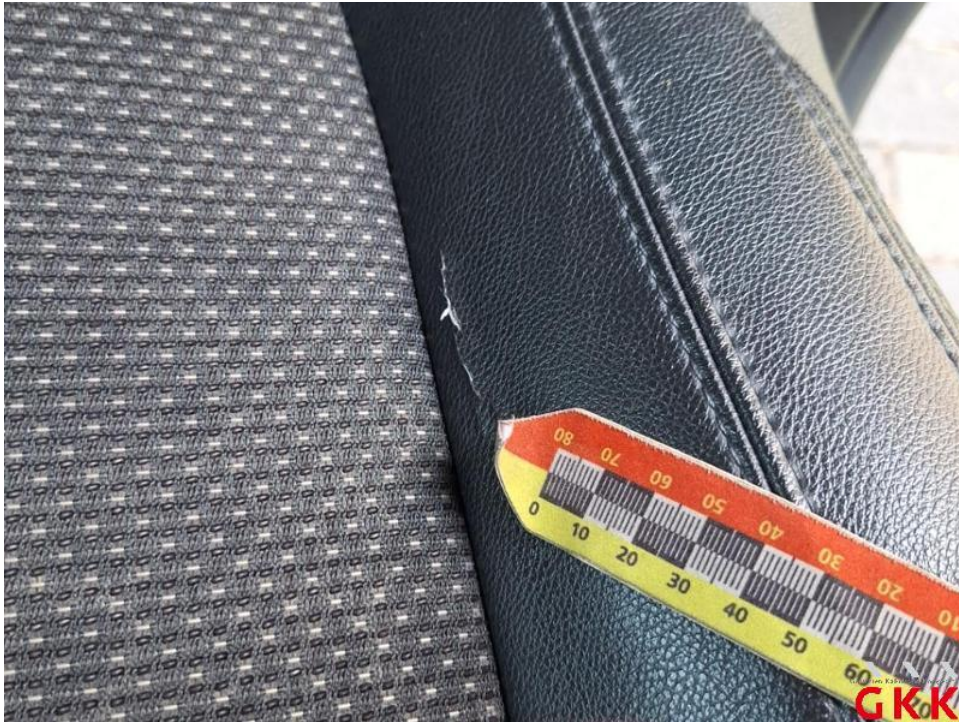
Sitz vorne links Bezug Sitzkissen -Stoff-, gerissen (Bild 18, Bild 19)

Bild 18. Sitz vorne links, Bezug Sitzkissen -Stoff-, gerissen, ersetzen

Bild 19. Sitz vorne links, Bezug Sitzkissen -Stoff-, gerissen, ersetzen

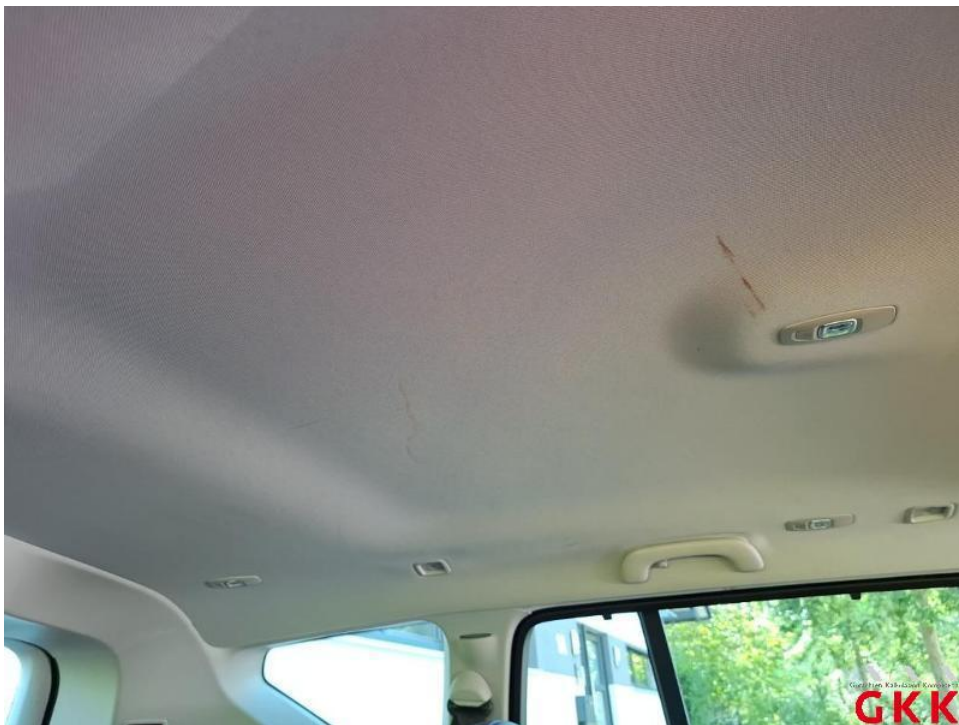
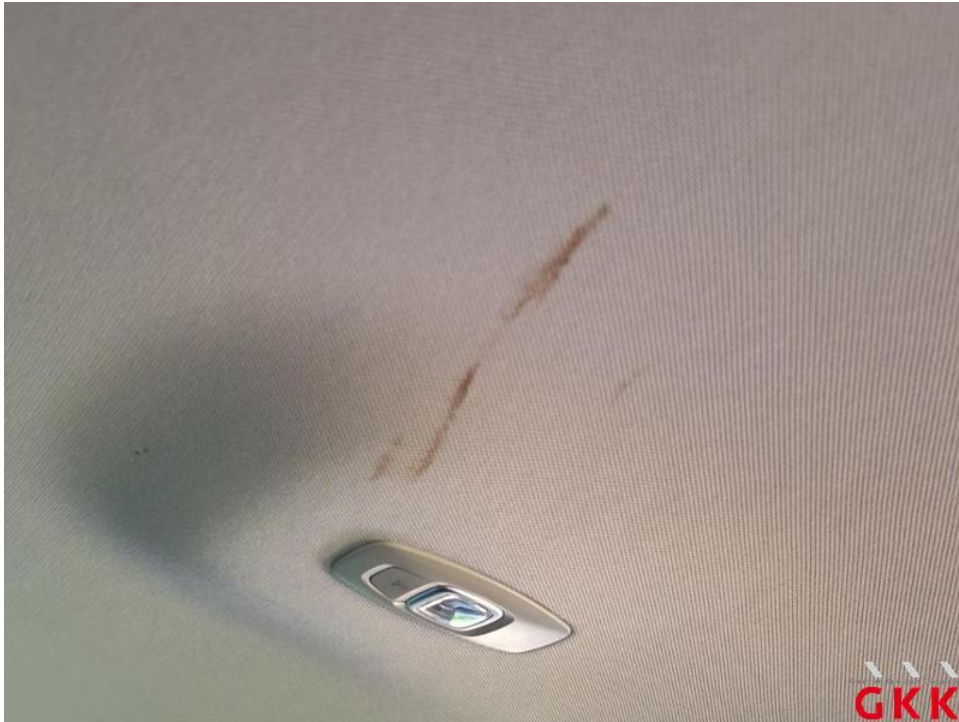
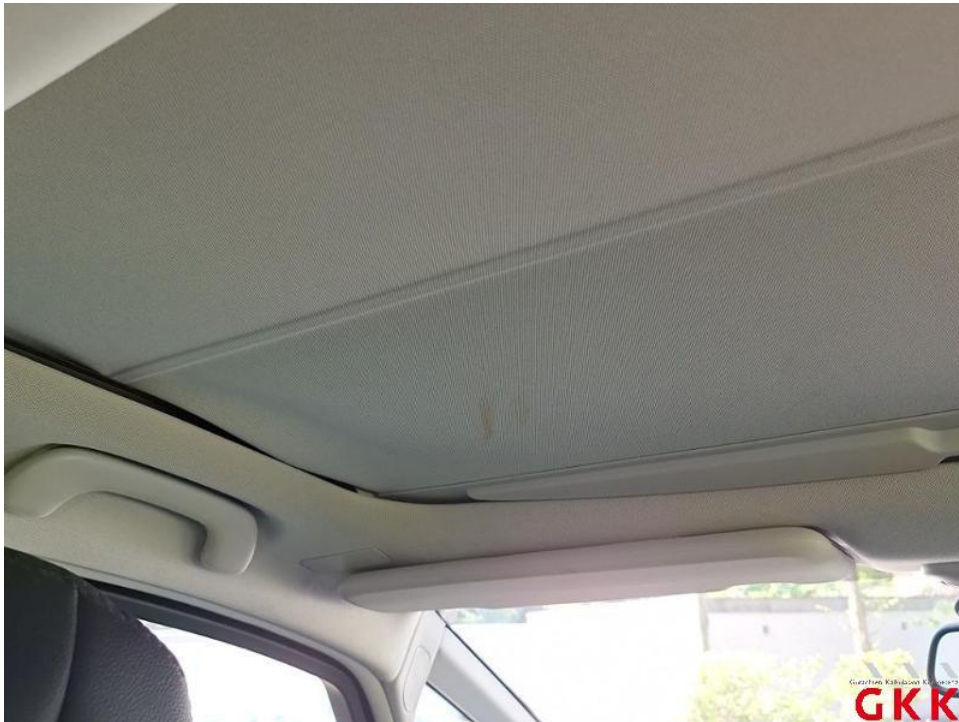
Himmel, verkratzt (Bild 20, Bild 21, Bild 22)

Bild 20. Himmel, verkratzt, Smartrepair

Bild 21. Himmel, verkratzt, Smartrepair

Bild 22. Himmel, verkratzt, Smartrepair

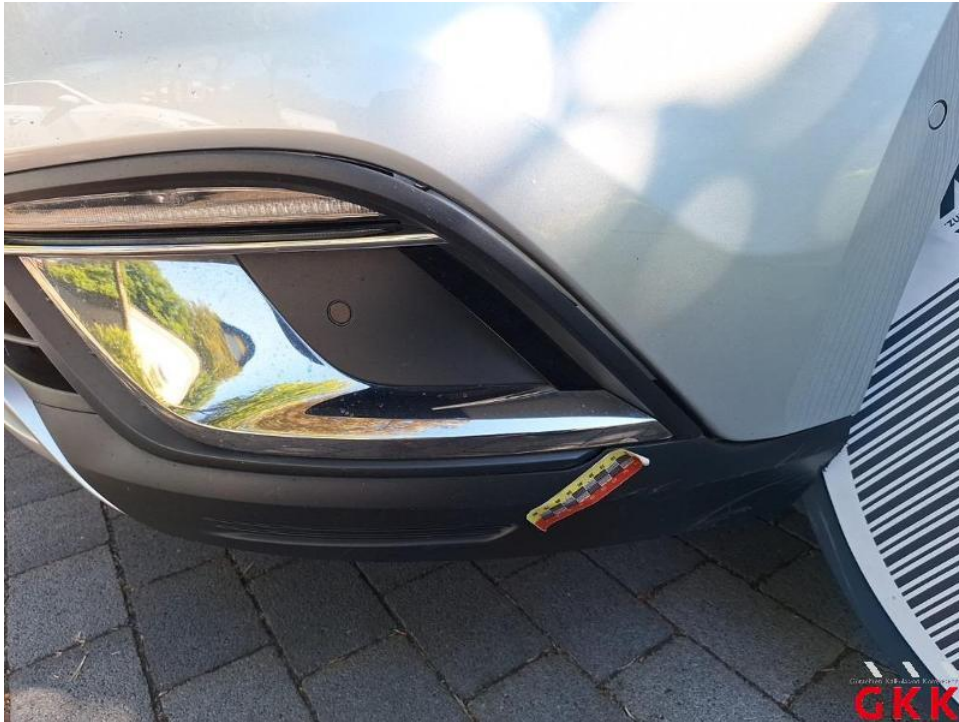
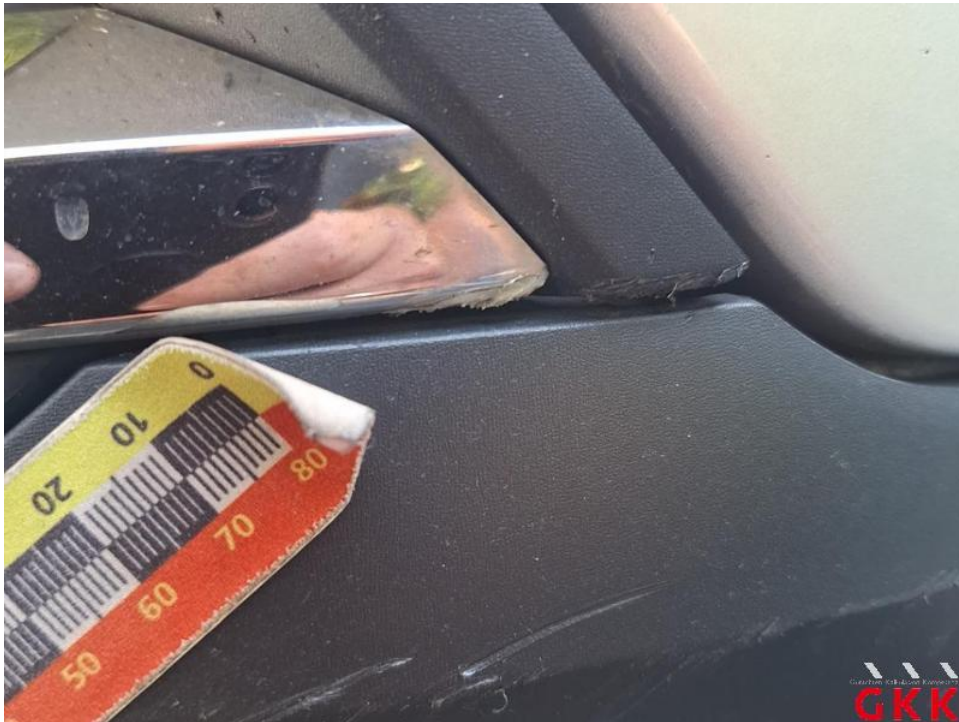
Stoßfänger vorne Luftgitter, beschädigt (Bild 23, Bild 24)

Bild 23. Stoßfänger vorne, Luftgitter, beschädigt, ersetzen

Bild 24. Stoßfänger vorne, Luftgitter, beschädigt, ersetzen

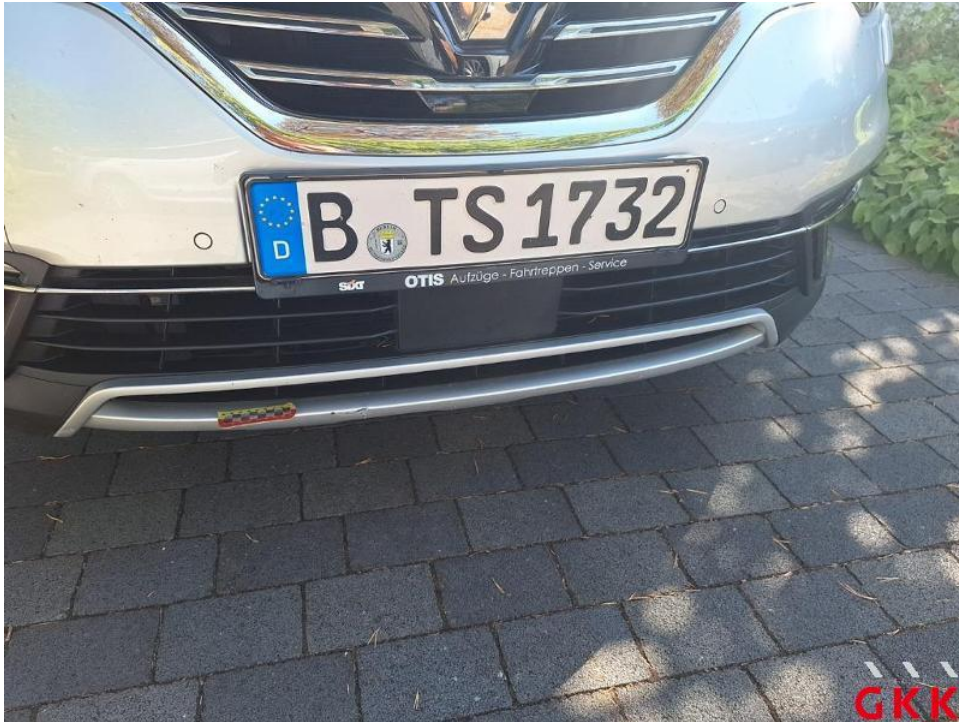
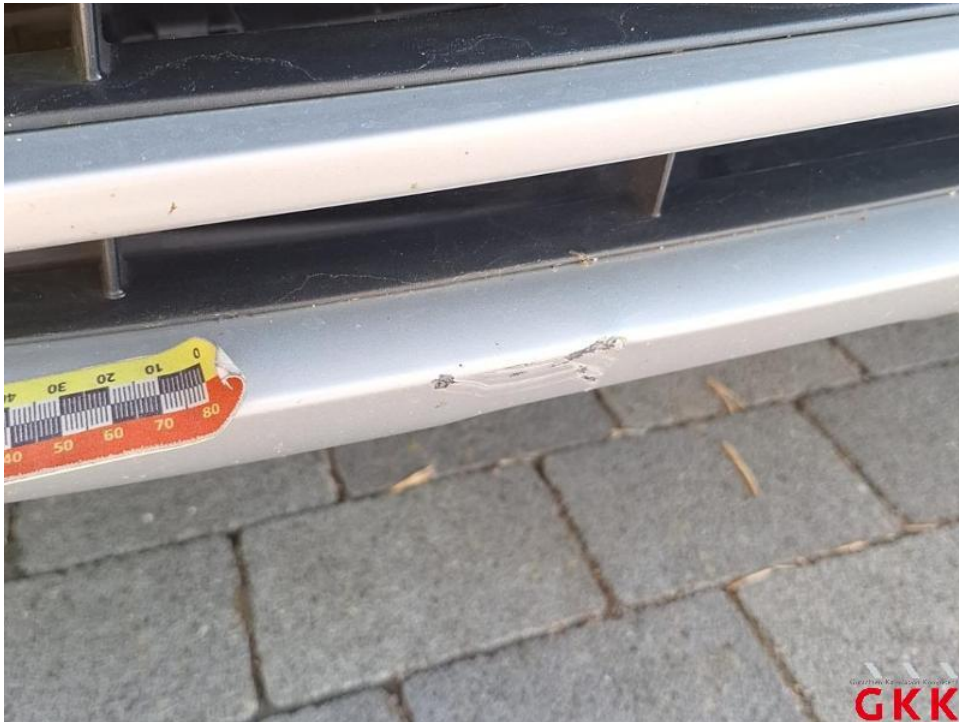
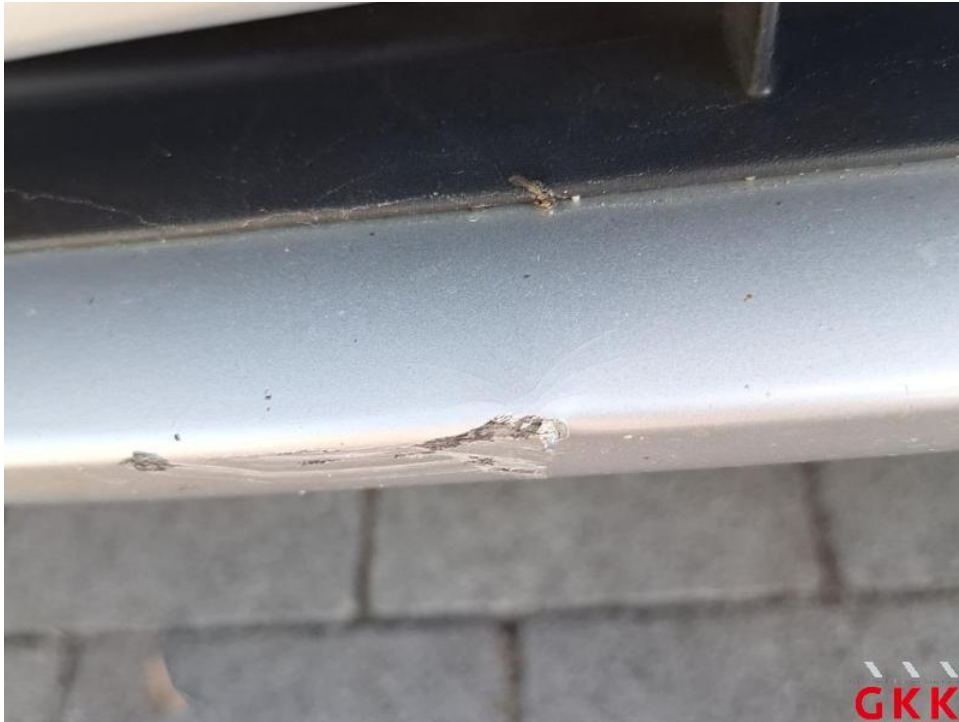
Stoßfänger vorne Spoiler -lackiert-, beschädigt (Bild 25, Bild 26, Bild 27)

Bild 25. Stoßfänger vorne, Spoiler -lackiert-, beschädigt, ersetzen

Bild 26. Stoßfänger vorne, Spoiler -lackiert-, beschädigt, ersetzen

Bild 27. Stoßfänger vorne, Spoiler -lackiert-, beschädigt, ersetzen

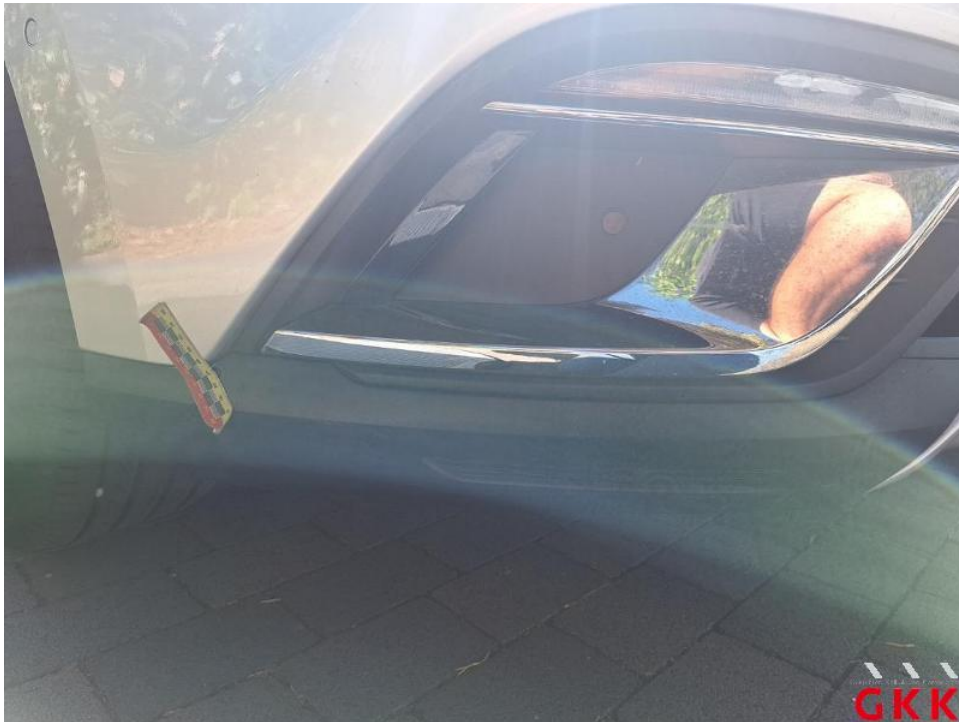
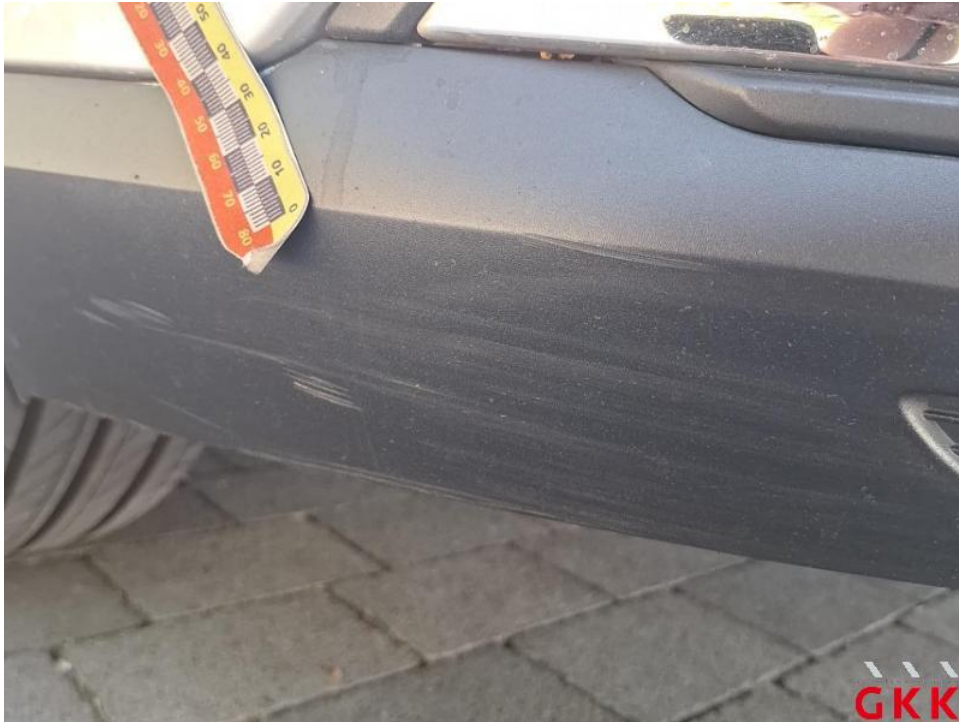
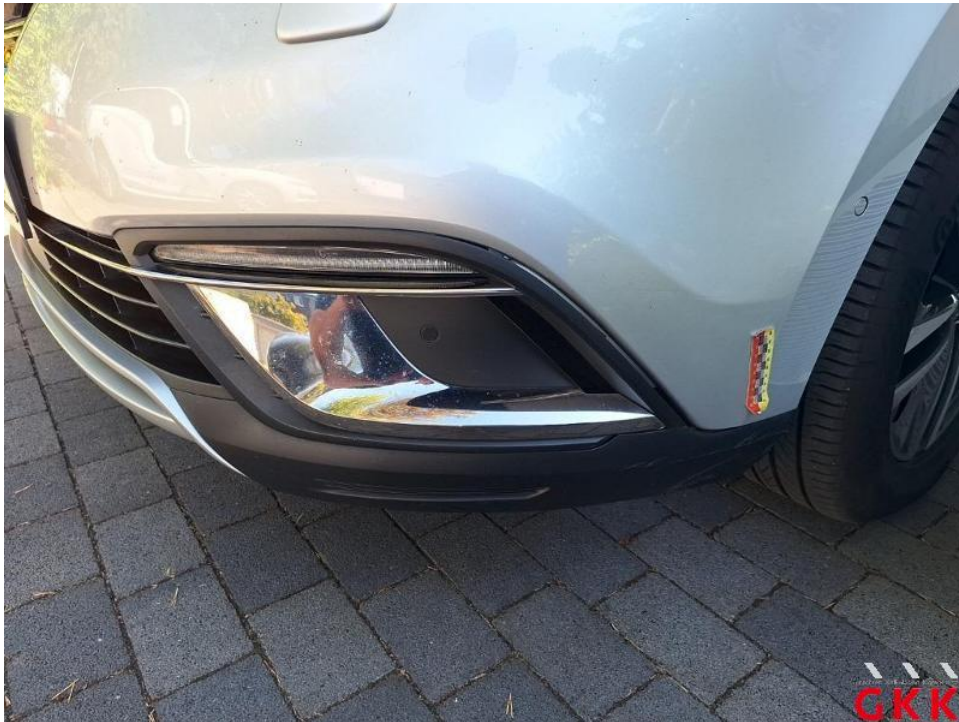
Stoßfänger vorne-Ecken Satz, verkratzt (Bild 28, Bild 29, Bild 30)

Bild 28. Stoßfänger vorne-Ecken Satz, verkratzt, ersetzen

Bild 29. Stoßfänger vorne-Ecken Satz, verkratzt, ersetzen

Bild 30. Stoßfänger vorne-Ecken Satz, verkratzt, ersetzen

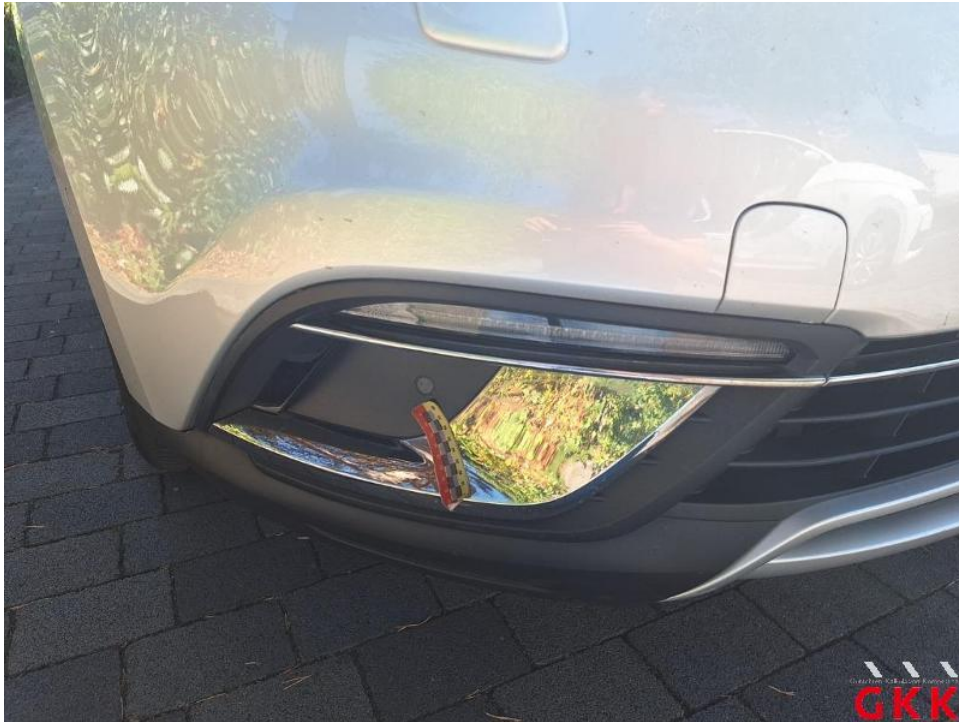
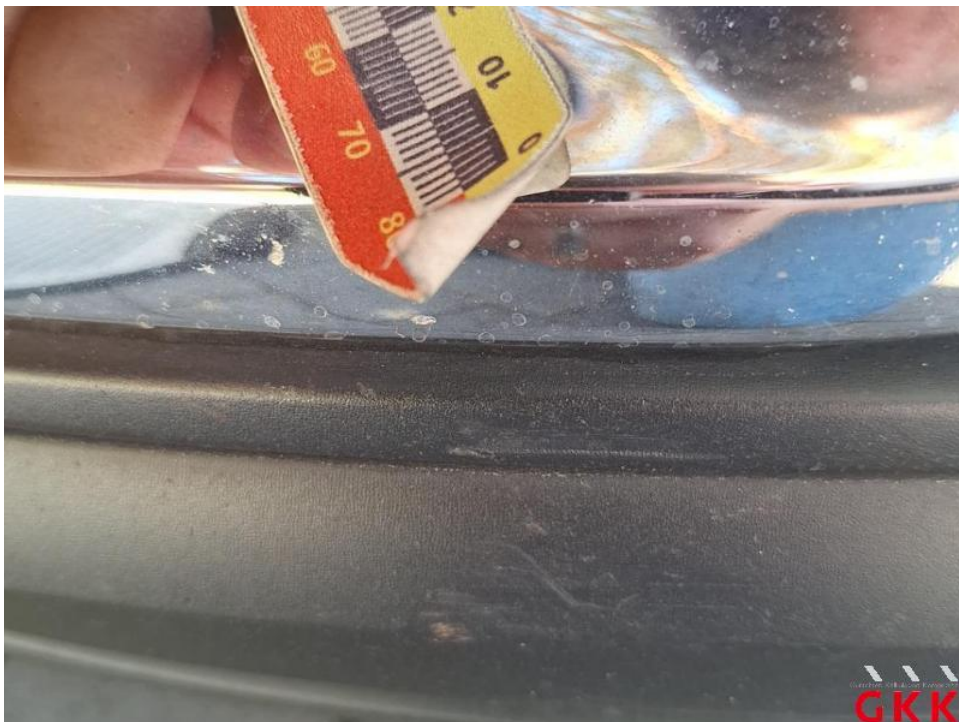
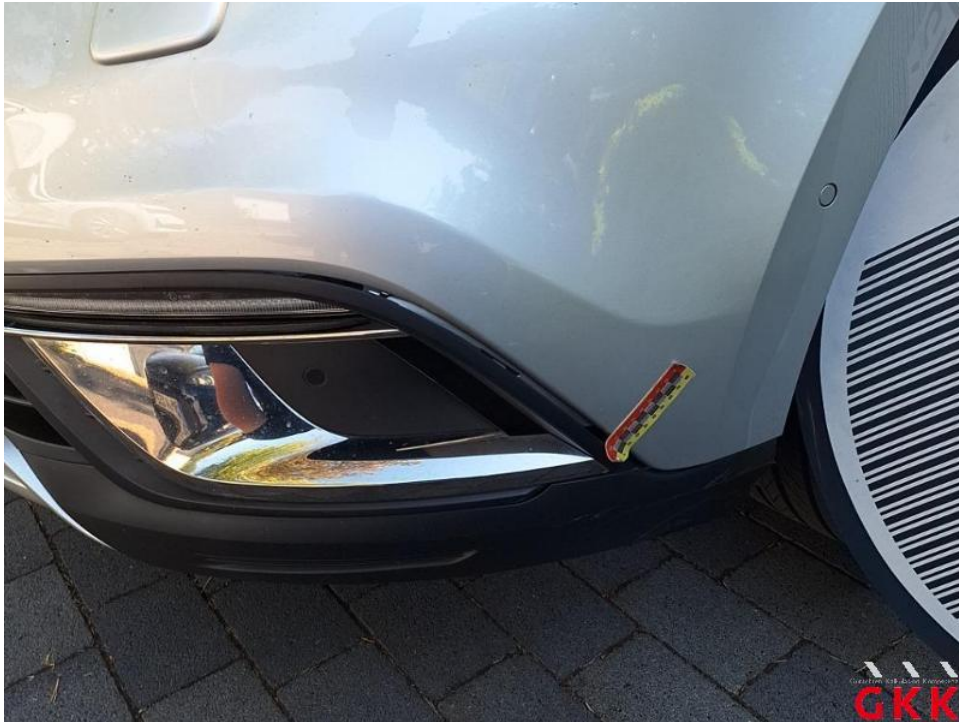
Stoßfänger vorne-Blende Satz, verkratzt (Bild 31, Bild 32, Bild 33)

Bild 31. Stoßfänger vorne-Blende Satz, verkratzt, ersetzen

Bild 32. Stoßfänger vorne-Blende Satz, verkratzt, ersetzen

Bild 33. Stoßfänger vorne-Blende Satz, verkratzt, ersetzen

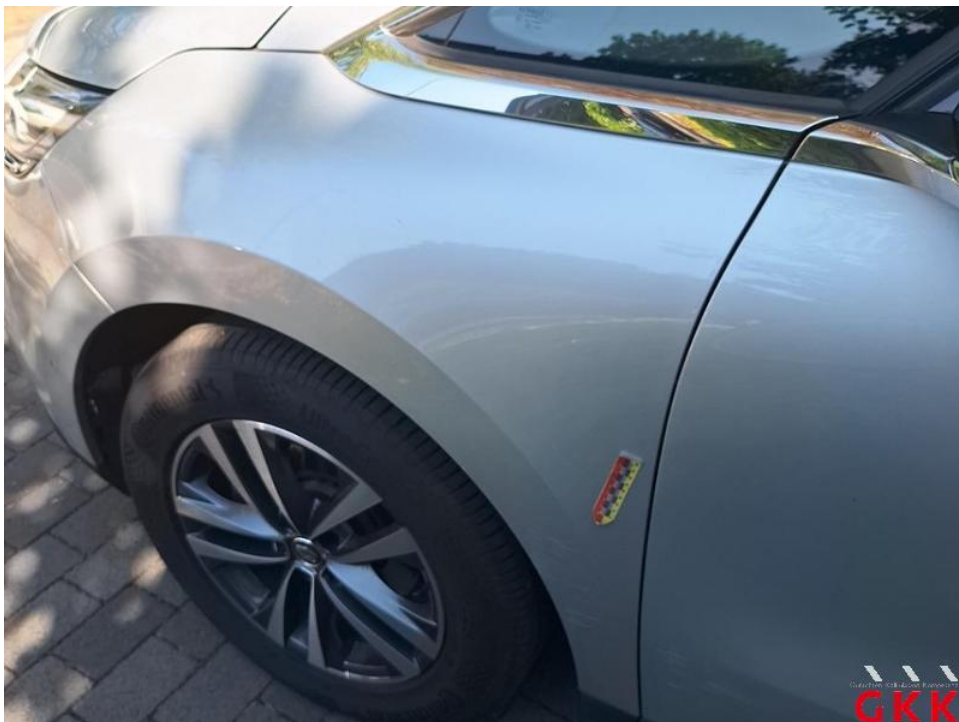
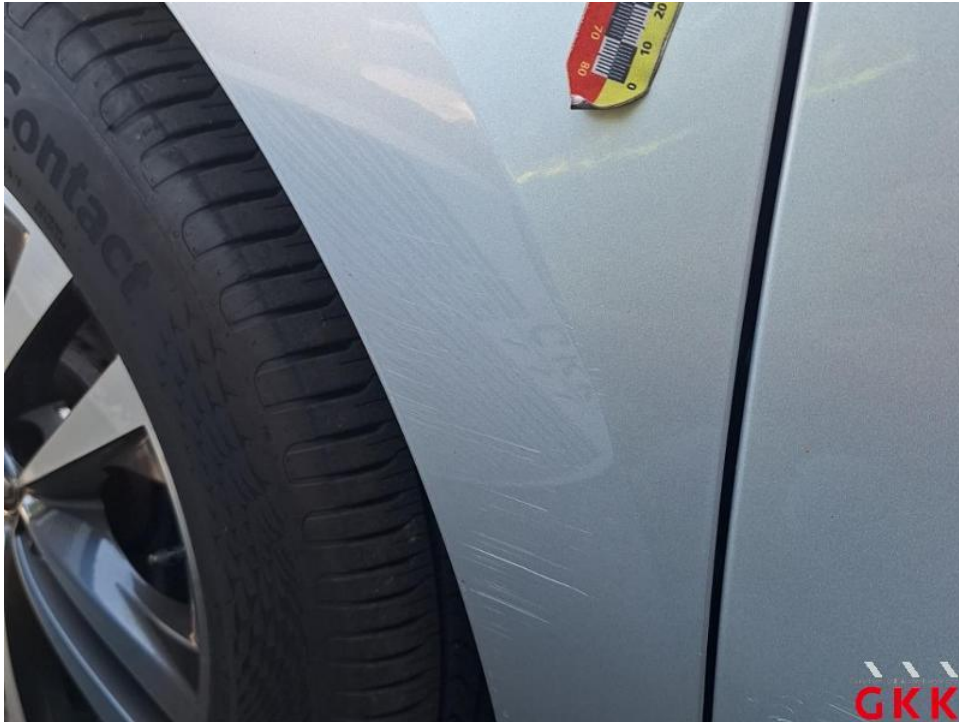
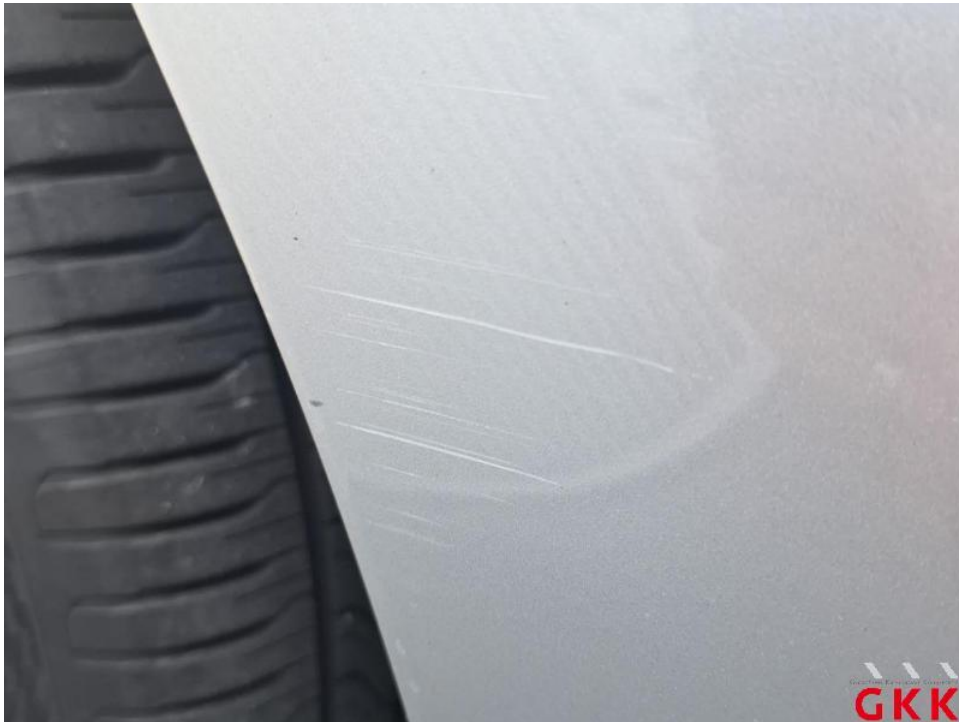
Kotflügel vorne links, verkratzt (Bild 34, Bild 35, Bild 36)

Bild 34. Kotflügel vorne links, verkratzt, lackieren

Bild 35. Kotflügel vorne links, verkratzt, lackieren

Bild 36. Kotflügel vorne links, verkratzt, lackieren

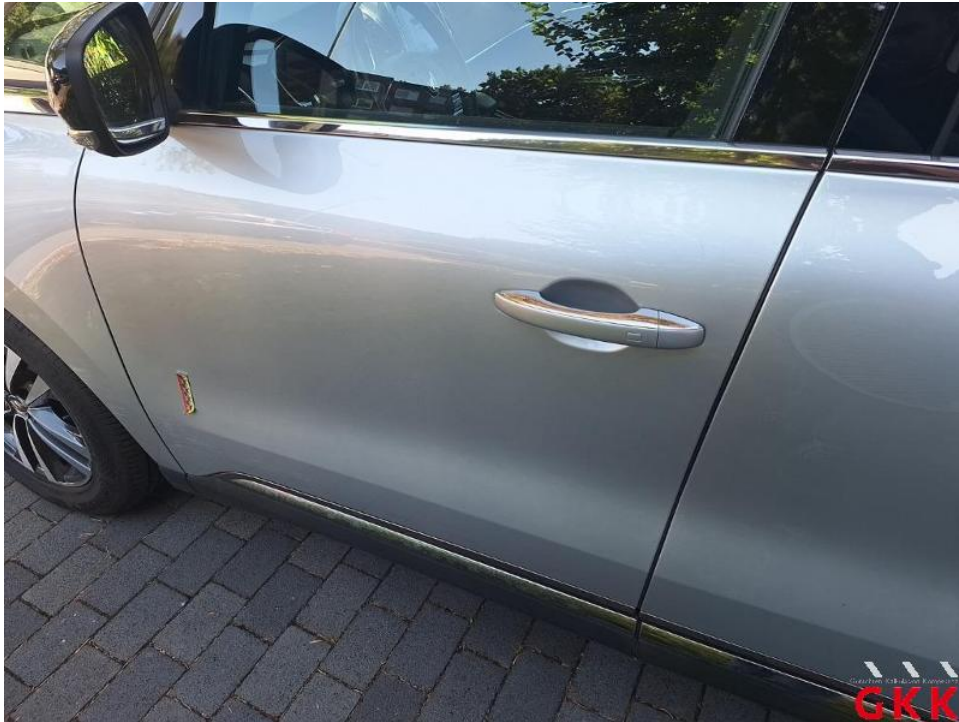
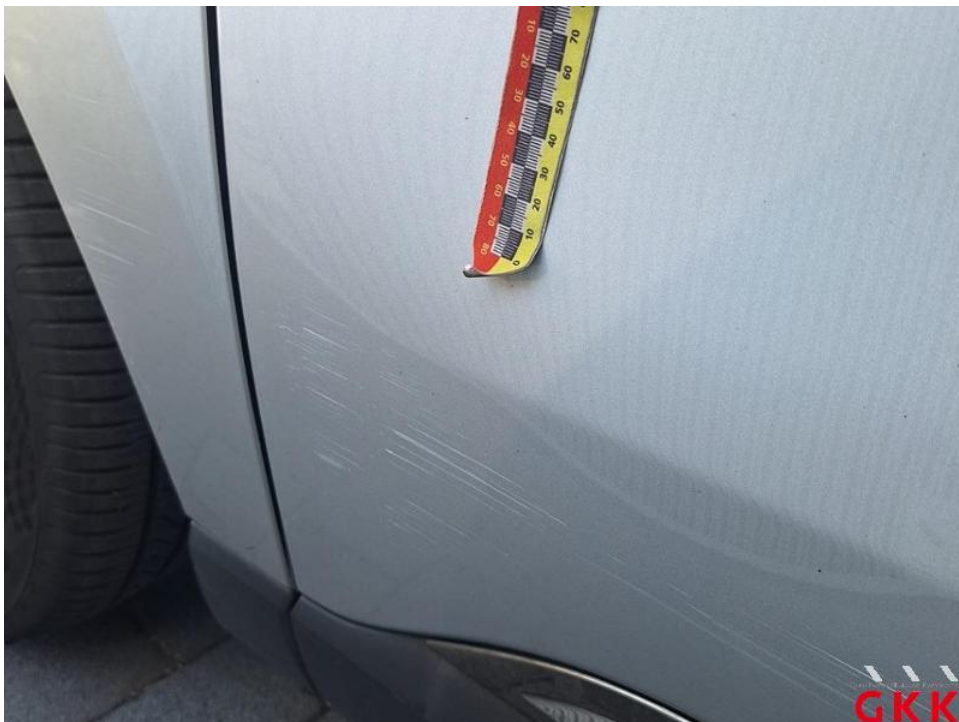
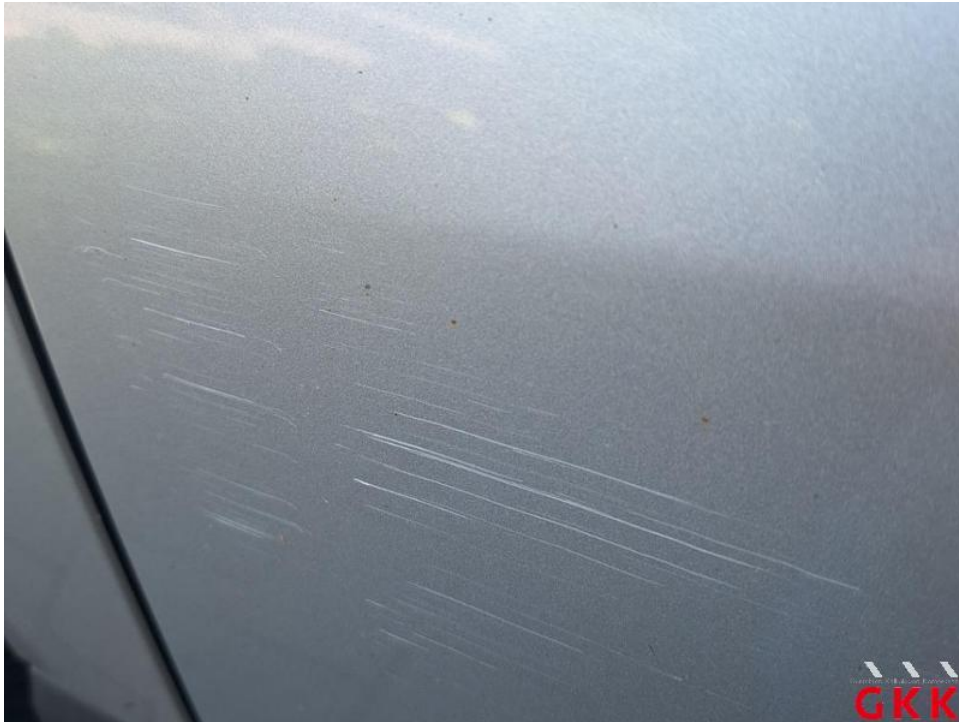
Tür vorne links, verkratzt (Bild 37, Bild 38, Bild 39)

Bild 37. Tür vorne links, verkratzt, lackieren

Bild 38. Tür vorne links, verkratzt, lackieren

Bild 39. Tür vorne links, verkratzt, lackieren

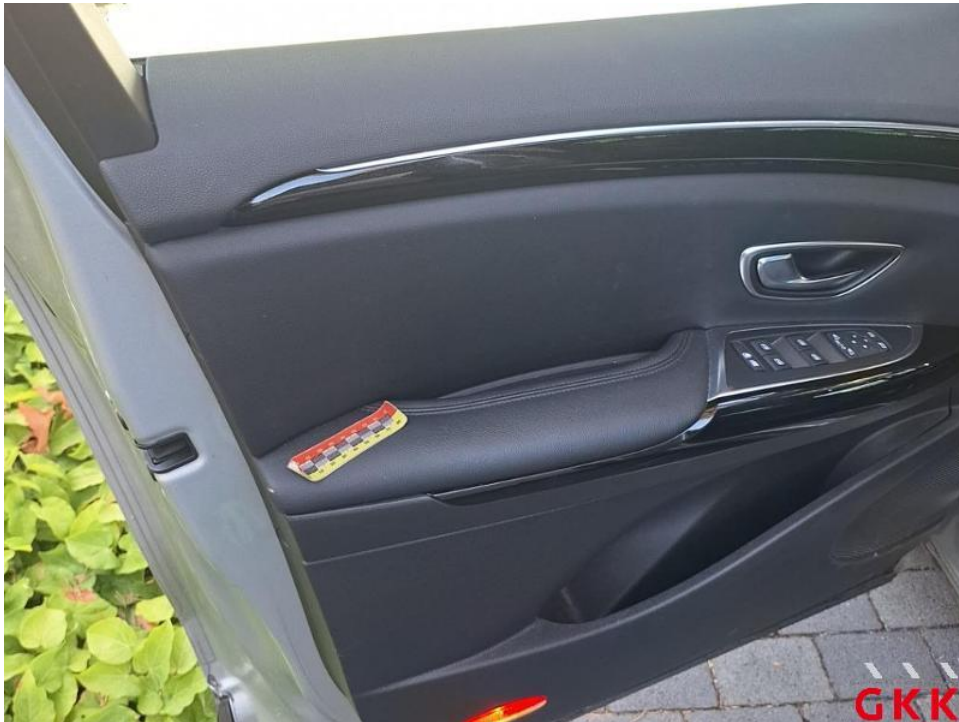
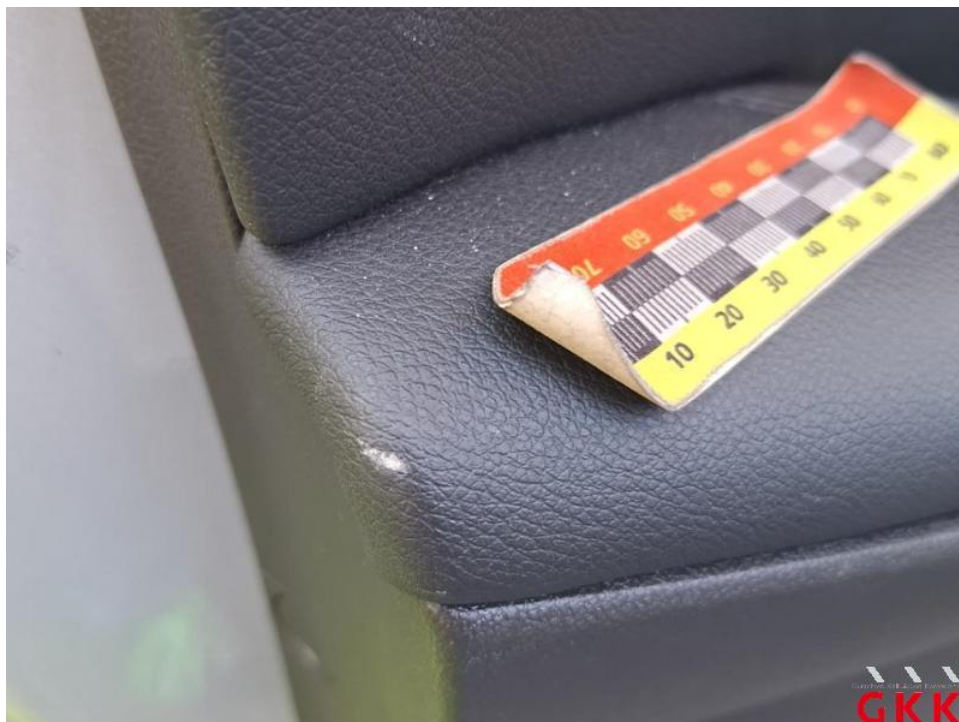
Tür vorne links Innenverkleidung -Standard-, beschädigt (Bild 40, Bild 41)

Bild 40. Tür vorne links, Innenverkleidung -Standard-, beschädigt, ersetzen

Bild 41. Tür vorne links, Innenverkleidung -Standard-, beschädigt, ersetzen

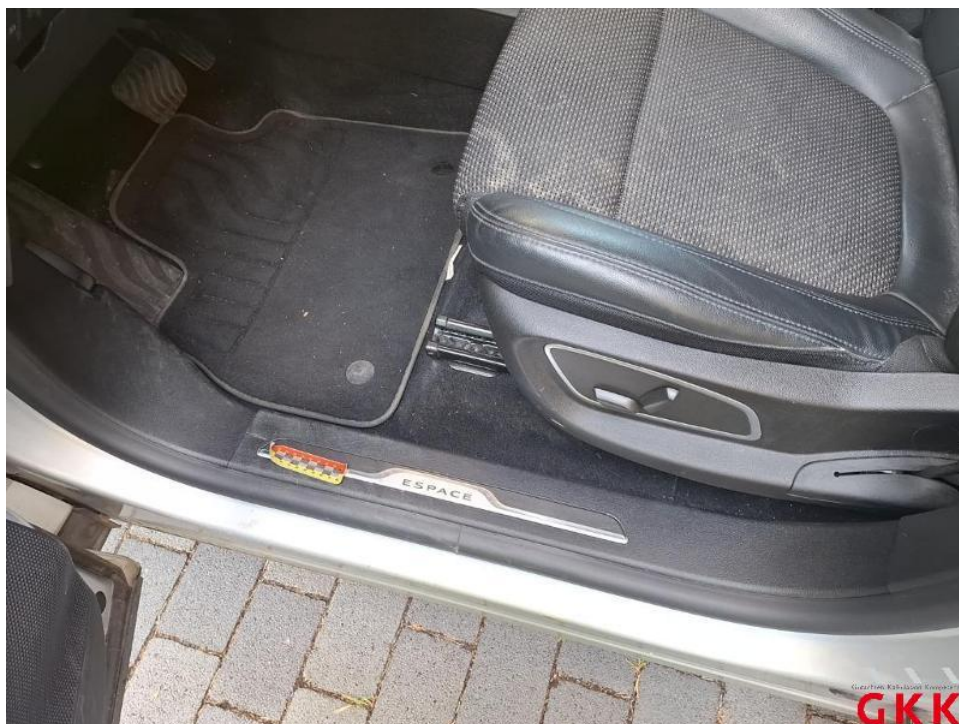
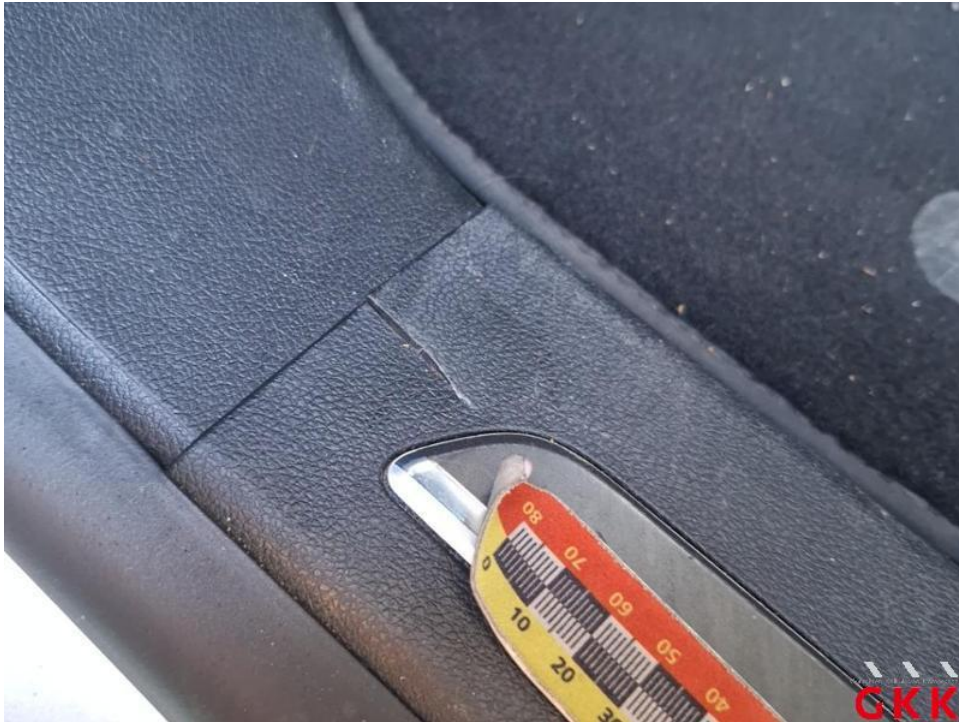
Tür vorne links-Einstiegverkleidung innen, beschädigt (Bild 42, Bild 43)

Bild 42. Tür vorne links-Einstiegverkleidung innen, beschädigt, ersetzen

Bild 43. Tür vorne links-Einstiegverkleidung innen, beschädigt, ersetzen
